## 船舶事故調査報告書

平成23年10月6日  
 運輸安全委員会（海事専門部会）議決  
 委員 横山 鐵 男（部会長）  
 委員 庄 司 邦 昭  
 委員 石 川 敏 行

事故種類	乗組員負傷
発生日時	平成22年12月10日 01時00分ごろ
発生場所	鳥取県鳥取市鳥取港北北西方沖 鳥取市所在の長尾鼻灯台から真方位357° 35.2海里（M）付近 （概位 北緯36° 07.1′ 東経133° 58.4′）
事故調査の経過	平成23年1月5日、本事故の調査を担当する主管調査官（広島事務所）ほか1人の地方事故調査官を指名した。 原因関係者から意見聴取を行った。
事実情報 船種船名、総トン数 船舶番号、船舶所有者等 L×B×D、船質 機関、出力、進水等	漁船 第三大 <sup>だいかん</sup> 勤丸、95トン TT2-1551（漁船登録番号）、個人所有 29.72m（Lr）×6.30m×2.48m、鋼 ディーゼル機関、漁船法馬力数500、平成2年5月2日
乗組員等に関する情報	船長 男性 57歳 五級海技士（航海） 免許年月日 昭和52年9月9日 免状交付年月日 平成18年6月22日 免状有効期間満了日 平成23年7月24日 機関長 男性 58歳 五級海技士（機関） 免許年月日 昭和47年7月14日 免状交付年月日 平成18年6月22日 免状有効期間満了日 平成24年3月24日 甲板員A 男性 57歳
死傷者等	重傷 1人（甲板員A）
損傷	なし
事故の経過	本船は、船長ほか10人が乗り組み、隠岐諸島周辺で底びき網漁を行っていたところ、左舷船尾付近の巻取りリール（以下「本件リール」という。）が引き綱を巻き取ることができなくなったので、修理のために鳥取港に帰港することとした。 機関長は、鳥取港北北西方沖を航行中、本件リールの不具合箇所を確認することとし、近くにいた甲板員Aに手伝いを求めた。 機関長は、本件リールを回転させて巻き取られた引き綱を巻き戻しながら、本件リールのギア保護カバー（以下「カバー」という。）の4本のボルトを外し始めた。 カバーの全てのボルトが外されたとき、カバーの下部が本件リールに接触し、そのはずみでカバーが持ち上げられ、平成22年12月10日01

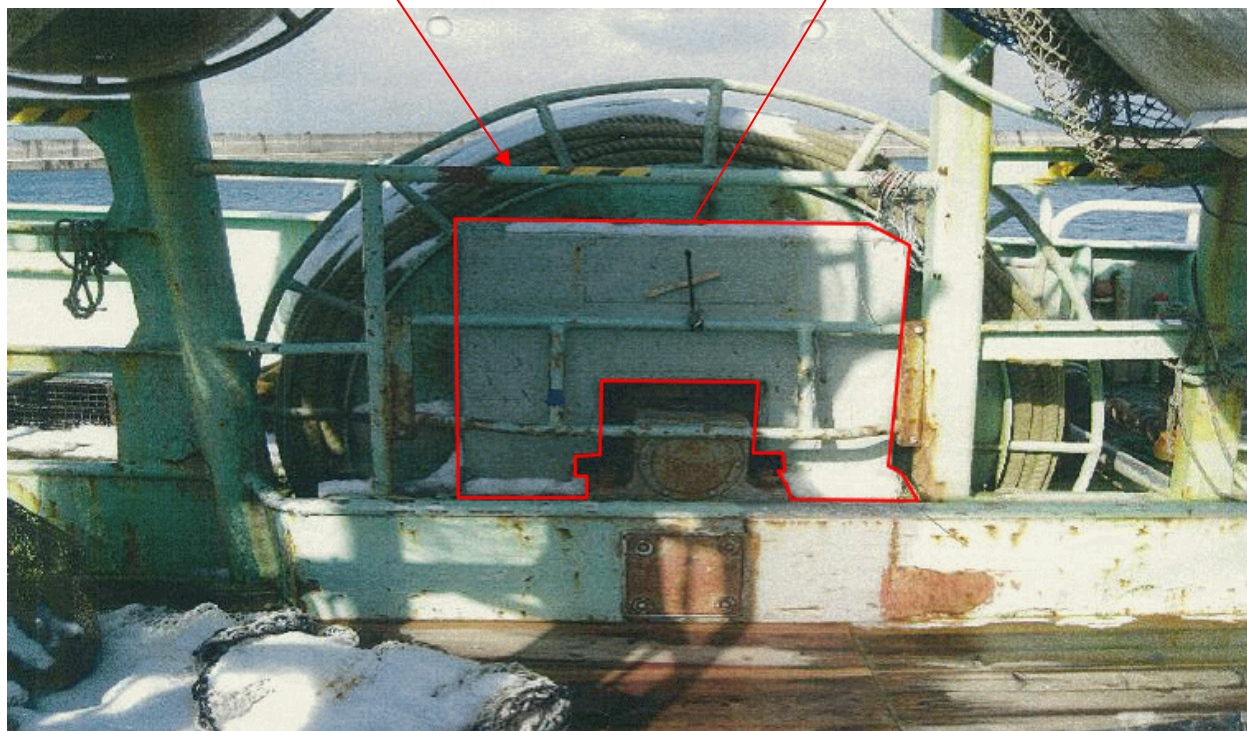
# 写真1 本件リール

<p>時00分ごろ長尾鼻灯台から真方位357°35.2M付近において、甲板員Aは、カバーを押さえていた右手が、カバーと本件リール付近に設けられていた安全柵の補強用パイプ（以下「補強パイプ」という。）との間に挟まれた。（写真1参照）</p> <p>機関長は、叫び声を聞き、甲板員Aが負傷しているのを見て船長に報告した。</p> <p>船長は、自宅に電話し、救急車の手配を依頼するとともに帰港時刻を告げた。</p> <p>甲板員Aは、右手背皮膚剥脱創、右第3、4、5中手骨多発骨折を負った。</p>								
気象・海象	<p>気象：天気 晴れ、風 なし、視界 良好</p> <p>海象：海上 平穏、潮汐 上げ潮の中央期</p>								
その他の事項	<p>本件リールが故障したのは、本事故時が初めてであった。</p> <p>本件リールのカバーは、幅約110cm、高さ約80cm、奥行約20cmであり、重さは4～5kgのステンレス製であった。</p>								
分析

<table><tr> <td>乗組員等の関与</td> <td>あり</td> </tr><tr> <td>判明した事項の解析</td> <td> <p>本船は、鳥取港北北西方沖を航行中、機関長が、本件リールの不具合箇所を確認しようとしてカバーを外す際、本件リールを回転させながら作業を行っていたことから、本件リールにカバーが接触し、カバーを押さえていた甲板員Aの右手がカバーと補強パイプとの間に挟まれ、甲板員Aが負傷したものと考えられる。</p> </td> </tr></table>

乗組員等の関与	あり	船体・機関等の関与	なし	気象・海象の関与	なし	判明した事項の解析	<p>本船は、鳥取港北北西方沖を航行中、機関長が、本件リールの不具合箇所を確認しようとしてカバーを外す際、本件リールを回転させながら作業を行っていたことから、本件リールにカバーが接触し、カバーを押さえていた甲板員Aの右手がカバーと補強パイプとの間に挟まれ、甲板員Aが負傷したものと考えられる。</p>
乗組員等の関与	あり								
船体・機関等の関与	なし								
気象・海象の関与	なし								
判明した事項の解析	<p>本船は、鳥取港北北西方沖を航行中、機関長が、本件リールの不具合箇所を確認しようとしてカバーを外す際、本件リールを回転させながら作業を行っていたことから、本件リールにカバーが接触し、カバーを押さえていた甲板員Aの右手がカバーと補強パイプとの間に挟まれ、甲板員Aが負傷したものと考えられる。</p>								
原因	<p>本事故は、夜間、本船が鳥取港北北西方沖を航行中、機関長が、本件リールの不具合箇所を確認しようとしてカバーを外す際、本件リールを回転させながら作業を行っていたため、本件リールにカバーが接触し、カバーを押さえていた甲板員Aの右手がカバーと補強パイプとの間に挟まれたことにより発生したものと考えられる。</p>								
参考	<p>今後の同種事故等の再発防止及び被害の軽減に役立つ事項として、次のことが考えられる。</p> <ul style="list-style-type: none"> <li>・巻取りリールの不具合を確認するときは、同リールの回転を止めてから行うこと</li> </ul>
