# 船舶事故調査報告書

船種船名 貨物船 DONG PHONG

事故種類 乗揚

発生日時 平成22年3月21日 13時15分ごろ

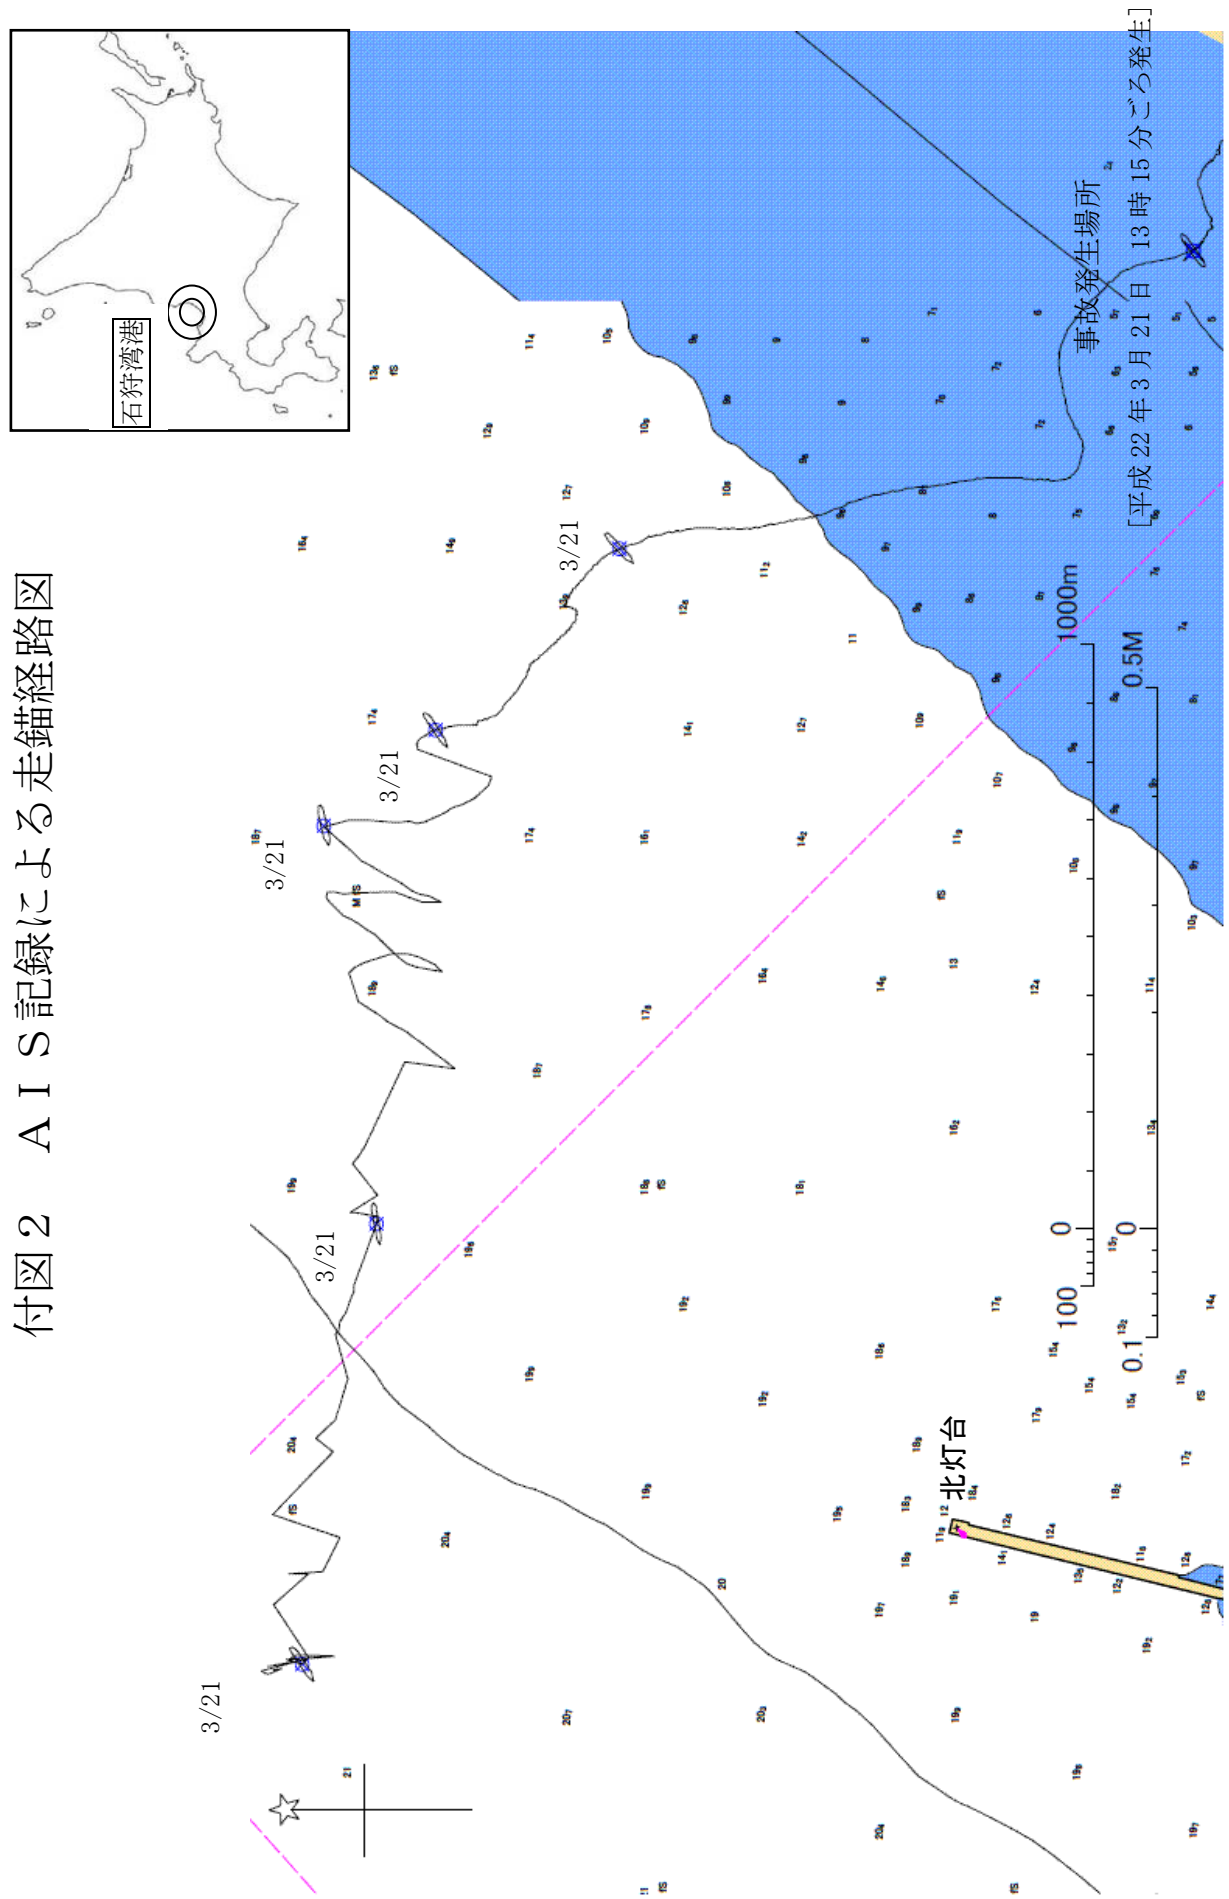
付図2 A I S記録による走錨経路図

第一管区海上保安本部小樽船舶通航信号所が受信した DONG PHONG (以下「本船」という。)の船舶自動識別装置<sup>\*1</sup>(A I S)の情報記録(以下「A I S記録」という。)によれば、平成22年3月21日事故発生までの本船の錨泊状況の経過は、次のとおりであった。

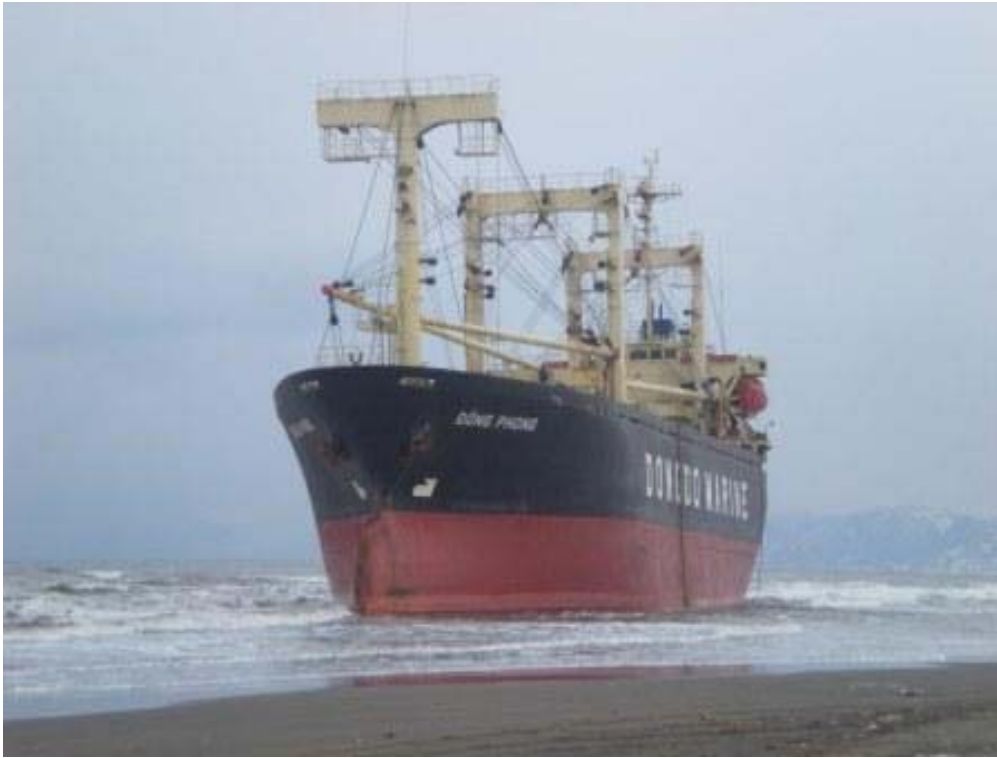
写真1 本船の乗揚状況

本船は、海岸に乗り揚げたのち、船首を南西に向けて海岸と平行状態となり、遠浅の砂浜に打ち上げられた状態となって自力離礁が不可能となった。
