船舶事故調査報告書

平成23年9月15日

運輸安全委員会（海事専門部会）議決

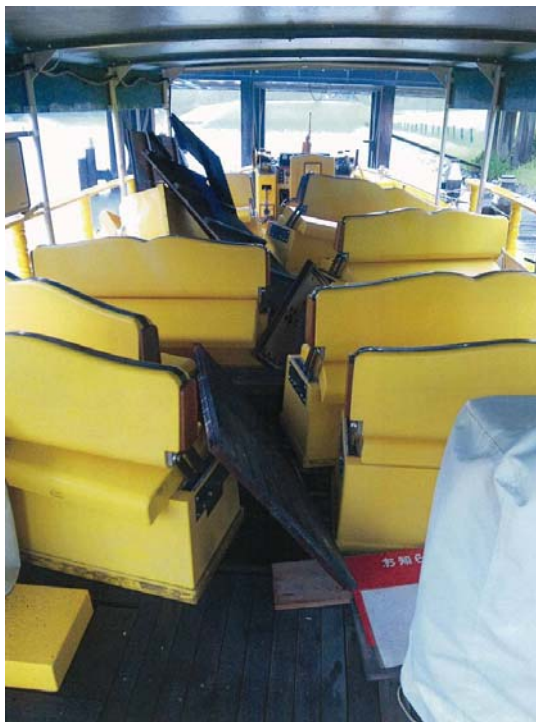
<p>断器（NFB）を切って下船した。</p> <p>本船は、7月14日01時00分ごろ、本船係留場所近くの住人が爆発音を聞き、08時35分ごろ、付近を航行していた遊覧船の船長が、本船が破損していることを発見した。（写真1参照）</p> <p>本事故当時、本船は無人で、推進モーター回路及び充電回路の各配線用遮断器は切られ、本件電池は充放電されていない状態であった。</p>
<p>気象・海象</p>	<p>気象：天気 雨、風向 南南西、風力 1、気温 25.6℃、気圧 1009.0hPa、湿度 89%</p>
<p>その他の事項</p>	<p>本船は、甲板下に電池室、機関室及び操舵機室等が配置され、電池室には、船首側隔壁に電線用貫通口が設けられ、客席の屋根に3kWの太陽電池パネルが設置されていた。</p> <p>本件電池システムは、電池室に、船首側から順にA、B及びCと称するユニットに、それぞれ本件電池が4個、縦に37mmの隙間を空けて重ねてラックに収納され、本件電池12個全部が直列に接続されていた。Aユニットの各本件電池は、上段のものから順にA₁、A₂、A₃、A₄と呼称され、Bユニット及びCユニットも同様にB₁～B₄、C₁～C₄と呼称されていた。（付図1参照）</p> <p>本件電池は、直列に接続された7個のセル^{*2}及び各セルの電圧を監視する電池監視回路（Battery Management System（以下「BMS」という。））をケースに収納した構造であり、電源保護ヒューズにより過電流から保護されていた。</p> <p>本件電池は、BMSが過充電及び過放電を検知した場合、警報として本件電池に設けられた表示灯が点灯（過放電については併せてブザーの鳴動）するようになっていた。</p> <p>本件電池のセルは、ゲル状の電解質（リチウム塩）ポリマーが浸潤したセパレーターと称するポリエチレンの多孔質絶縁膜の片面に正極活性剤を塗布し、アルミニウム箔を接着した正極と、反対側の面に負極活性剤を塗布し、銅箔を接着した負極板とを交互に折り畳んで積層した構造で、全体が外装に封入されていた。</p> <p>本船は、平成22年4月以降、本事故発生まで延べ8日間臨時便として運航され、航行中及び充電中には電池室の換気ファンが運転されていた。</p> <p>本船は、停泊中に本件電池システムを本件電池システムの容量がほぼ100%の電圧となるまで充電し、充電後に充電回路の配線用遮断器を切っていた。</p> <p>運航管理者は、本船の運航を行った者から、電池室内の、ビルジの滞留、壁面への結露、異臭等の異常の発生及び本件電池の警報表示灯の点灯について、報告を受けたことがなかった。</p> <p>本件電池は、動力用の電池として使用される場合の安全性について適用を受ける法令及び規格はなかった。</p> <p>本件電池は、セルの製造会社（以下「A社」という。）が製造したセルを本件電池の製造会社（以下「B社」という。）が輸入し、B社製BMSや制御配線を本件電池ケース内部に組み込んで製造したものであった。</p>

写真 1 本船客室の破損状況

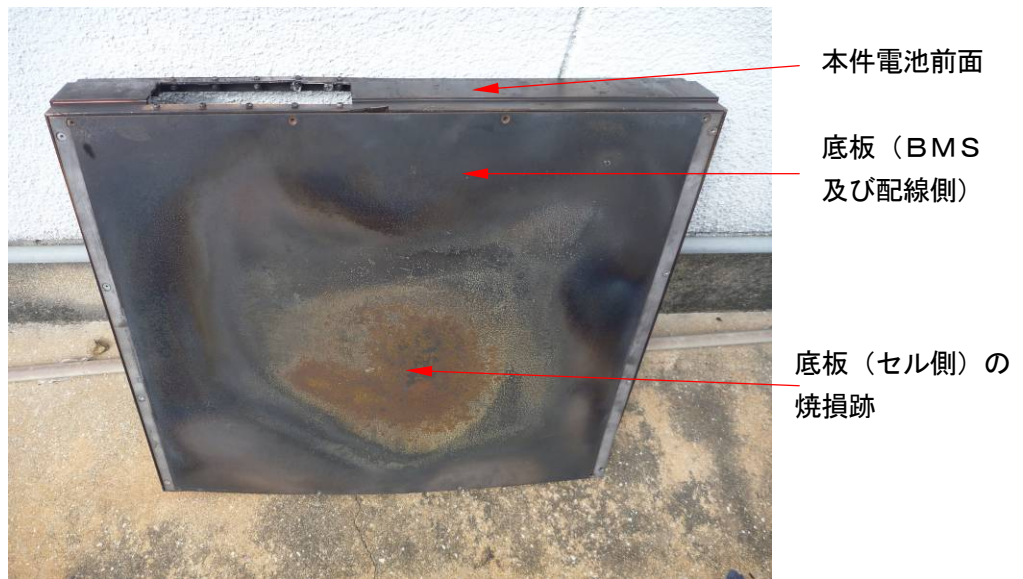
<table><tr> <td data-bbox="518 1359 815 1395">乗組員等の関与</td> <td data-bbox="815 1359 1452 1395">不明</td> </tr><tr> <td data-bbox="518 1471 815 1904">判明した事項の解析</td> <td data-bbox="815 1471 1452 1904"> <p>本船は、ハウステンボス内にある運河の北棧橋に無人で係留中、C₁のセルが過熱したことから、生じた引火性ガスが甲板下の電池室及び他の区画に滞留し、爆発限界となった引火性ガスが過熱した高温部で着火して爆発した可能性があると考えられる。</p> <p>過熱した高温部は、C₁の下側のセルが最も激しく焼損していたこと、C₁のケースの底板の箇所の焼損が激しいこと、及びC₁の配線には発火源としての溶痕が認められなかったことから、C₁の下部であった可能性があると考えられるが、過熱し</p> </td> </tr></table>

た状況を明らかにすることはできなかった。
原因	本事故は、夜間、本船が、ハウステンボス内運河の北棧橋に無人で係留中、本件電池のセルが過熱したため、生じた引火性ガスが甲板下に滞留し、引火性ガスが過熱した高温部で着火して爆発したことにより発生した可能性があると考えられる。

写真2 焼損した本件電池（C₁）の外観

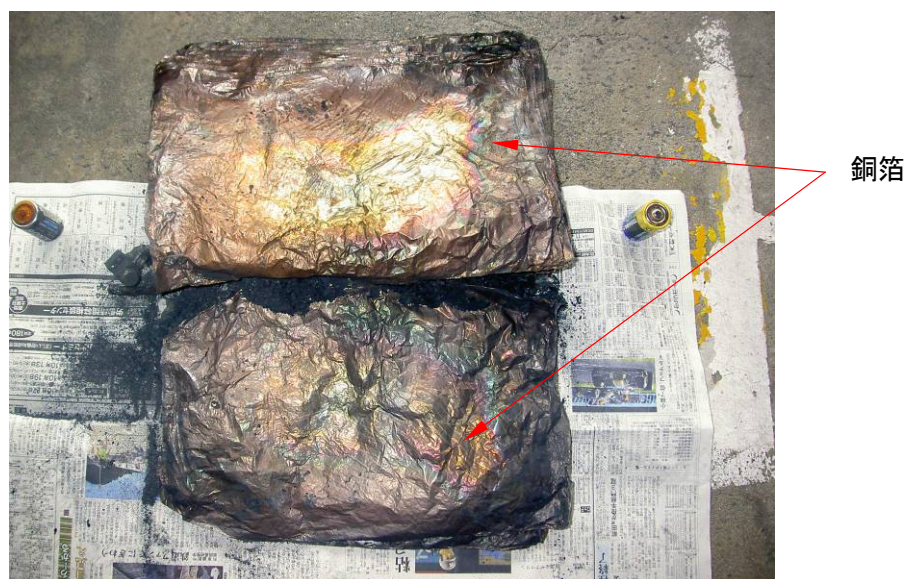
<p>B社は、本件電池を設計、製造し、充放電試験等を行い、異状がないことを確認していた。</p> <p>B社の担当者によると、B社が製造し、販売したリチウムイオンポリマー二次電池で、本事故前に爆発したものはなかった。</p> <p>B社及び本船の電気推進制御システムの設計及び製造を行った会社（以下「C社」という。）は、これまでリチウムイオンポリマー二次電池を電源とする電気推進船の電池及びシステムの設計及び製造をしたことがなかった。</p> <p>B社の担当者及びC社の担当者によると、本件電池に関し、B社及びC社は、過充電の状態となるとセルが過熱して発火及び爆発に至る可能性について認識していたが、その他の状態において発火又は爆発する可能性について、セル又は本件電池を提供したA社又はB社から説明を受けていなかった。</p> <p>焼損した本件電池のうち最も焼損の激しかったC₁のセルは、アルミ箔が溶けてほとんど残っておらず、上側のセルより下側のセルの方が激しく損傷していた。（写真2、写真3参照）</p> <p>本船には、小動物等の外部からの侵入の形跡は認められなかった。</p> <p>B社によると、セルは、150℃以上の状態が20分間継続すると、セル内部でガスが発生し、外装が膨張して破裂する。このガスを東京都産業技術研究所で分析したところ、引火性ガスであることが確認された。</p> <p>本件電池を調査した消防署職員の口述によると、次のとおりであった。</p> <ol style="list-style-type: none"> 1 焼損した本件電池の制御用配線の断線箇所には、発火源であることを示す溶痕^{*3}は認められなかった。 2 銅箔の一部には、高温にさらされたことを示す光沢があった。 3 C₁のケースの底板は、最下部のセルと接する箇所が酸化しており高温にさらされたことを示していた。 <p>C₁のセルは、内部には異物が混入した場合などに生じる局所的な損傷などの痕跡はなかった。</p>								
分析

写真3 本件電池（C₁）のセル内部の焼損状況
