# 船舶事故調査報告書

船種船名 モーターボート c o r r i e n t e

事故種類 衝突（防波堤）

発生日時 平成22年5月29日 03時16分ごろ

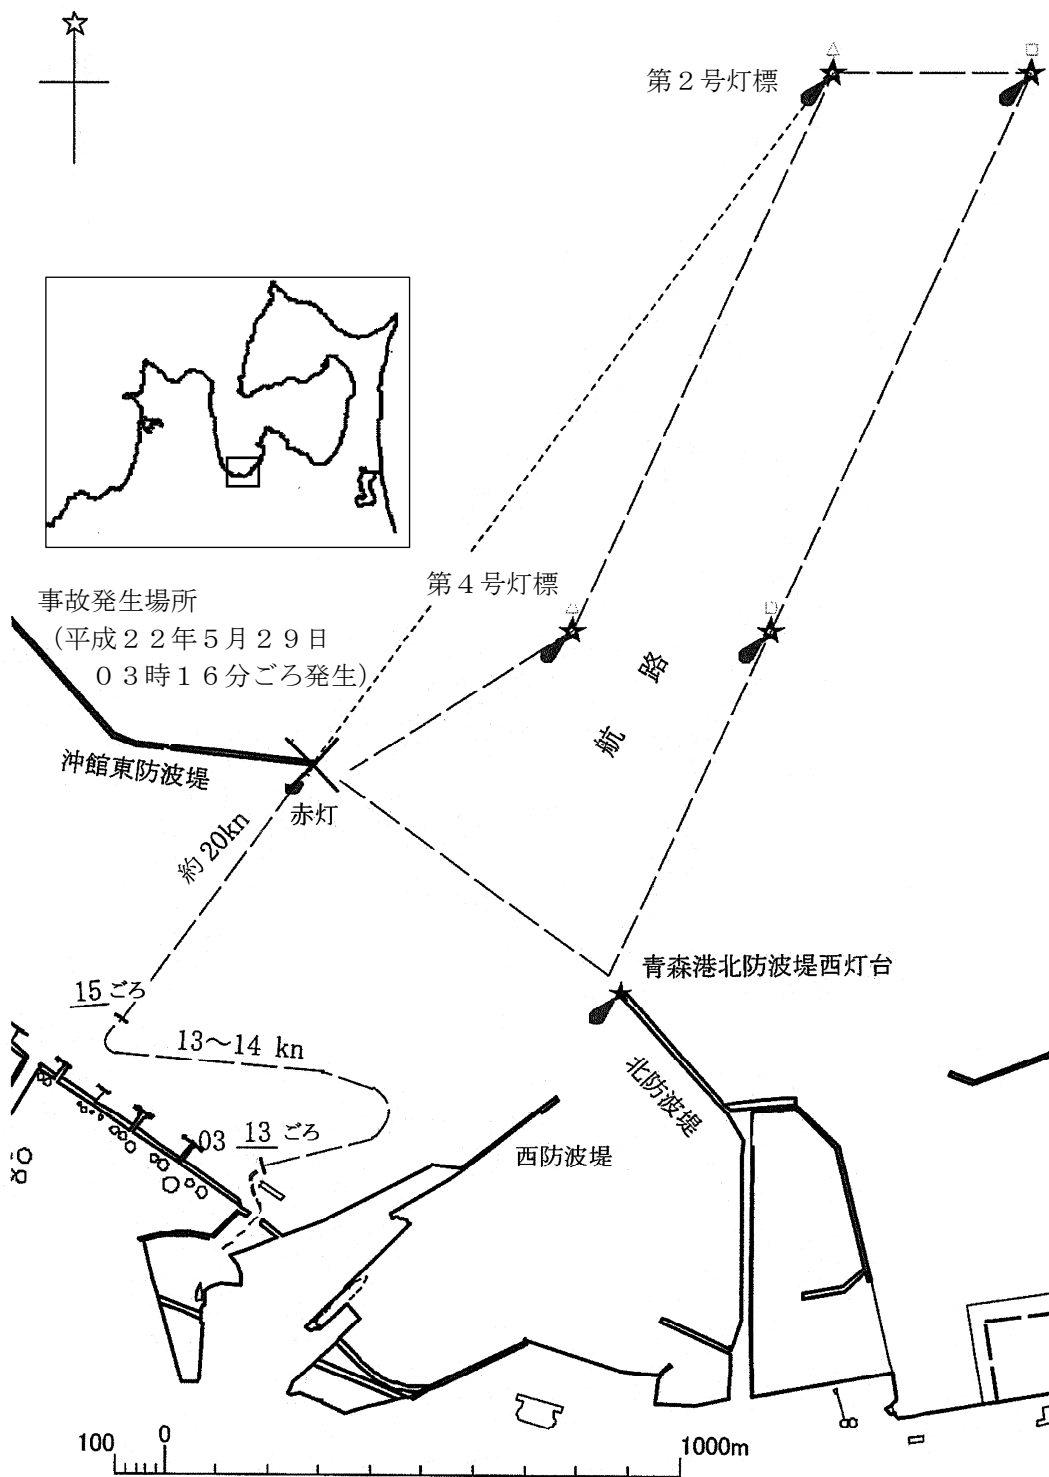
付図1 事故発生経過概略図

- (1) 本船は、03時10分ごろ本件マリーナを出港し、本件マリーナ出入口の北側の防波堤を通過して北東進中、船長が、GPSプロッターの表示及び西防波堤の視認状況から西防波堤に接近していることを知り、左舵をとって西防波堤から離れる針路として航行した。
- (2) 船長は、航路南側出入口の手前（南側）付近の海域を航行しているものと思い込み、レーダーやGPSプロッターで船位を確認せず、青森港を出航する際にいつも船首目標としている第4号灯標の灯光を探しながら航行した。
- (3) 船長は、右舷正横付近に第2号灯標の灯光を認め、これを第4号灯標の灯光と思い込み、同灯光に向けて右転して速力を約20knに増速して航行中、本船が沖館東防波堤東端付近に衝突した。

本事故は、夜間、本船が、青森港を出航中、船長が、船首目標としている第4号灯標の灯光を探しながら航行していた際、船位を確認していなかつたため、第2号灯標の灯光を認めて第4号灯標の灯光と思い込み、同灯光に向けて右転したところ、沖館東防波堤東端付近にも向首することとなったが、同防波堤が視認できなかつたことから、このことに気付かずに航行し、沖館東防波堤東端付近に衝突したことにより発生したものと考えられる。

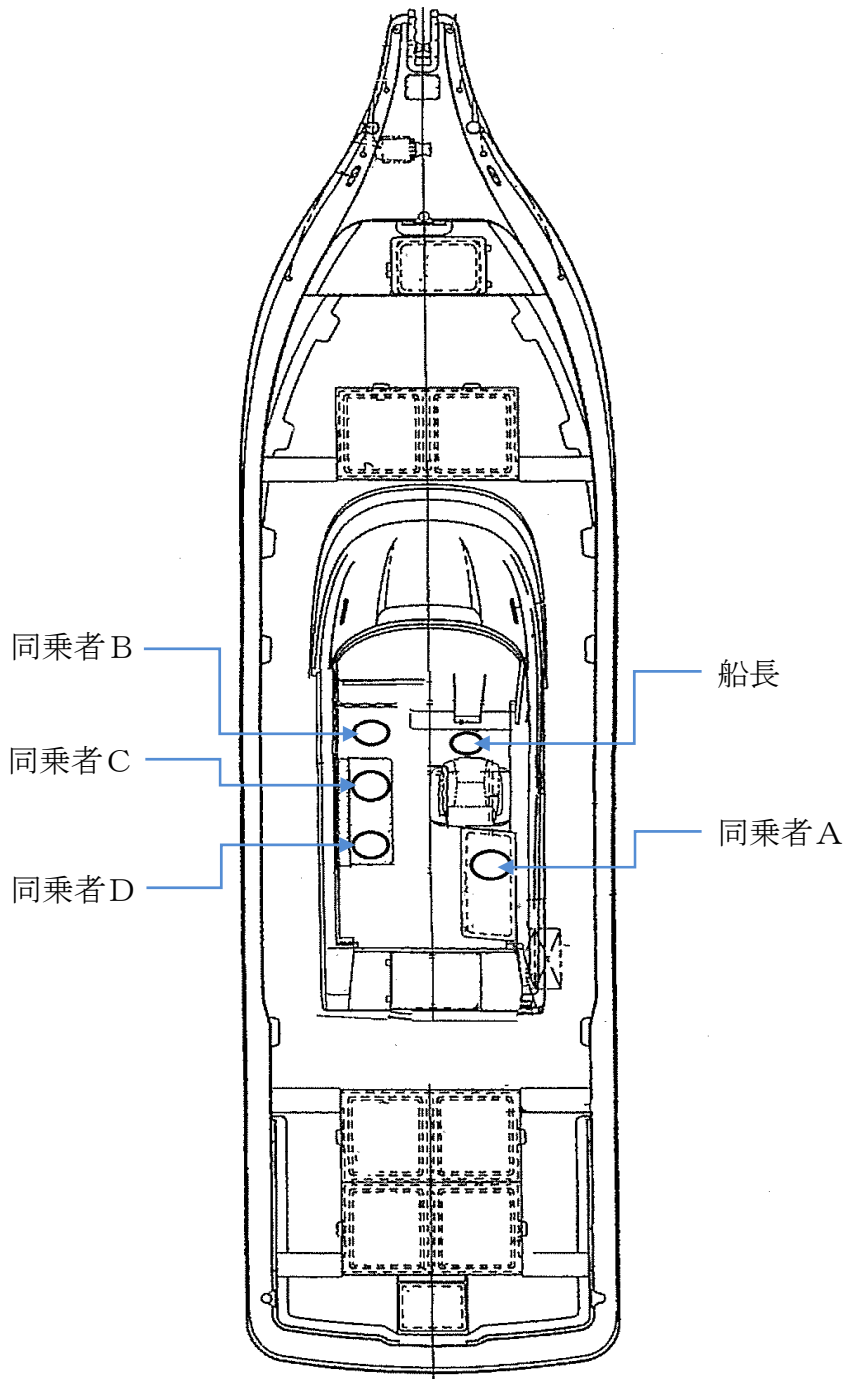
付図2 船長及び同乗者の位置の状況

- ① キャビン左舷側前部のバウキャビンへの階段に立っていた同乗者B並びにキャビン左舷側に設けられた折り畳み式のベンチシートに腰を掛けていた同乗者C及び同乗者Dは、衝突の衝撃でバウキャビンへの階段下に折り重なって転落し、立ち上がれない状態であった。
- ② 操縦席後方の右舷側ベンチシートに腰を掛けていた同乗者Aは、衝突の衝撃で操縦席や船長にぶつかって操縦席の左舷側に倒れた。本事故後、右舷側の窓枠付近に設けられたトローリング航行時に使用する微速スイッチが折れていたため、同スイッチに左肘をぶつけたと思った。
- ③ キャビン右舷側の操縦席の前に立って操船に当たっていた船長は、衝突の衝撃で前のめりになり、磁気コンパスに顔面をぶつけた際、一瞬意識を失った。
- ④ 同乗者Cは、何とか身体を動かすことができたので、船長及び同乗者Aが、先に到着した本件マリーナの所属船に同乗者Cの搬送を依頼し、身体を

同乗者B、同乗者C及び同乗者Dは、衝突の衝撃でバウキャビンへの階段下に折り重なって転落し、同乗者Bが全身打撲、下顎部裂創等を、同乗者Cが左上腕挫創、左肋骨骨折、左橈骨遠位端骨折等を、同乗者Dが左外傷性血気胸、左鎖骨開放骨折、左環指基節部骨骨折及び左腓骨骨折をそれぞれ負った。

- (2) 同乗者Aは、操縦席後方の右舷側ベンチシートに腰を掛けており、衝突の衝撃で操縦席や船長にぶつかって操縦席の左舷側に倒れ、頭部及び全身打撲を負った。

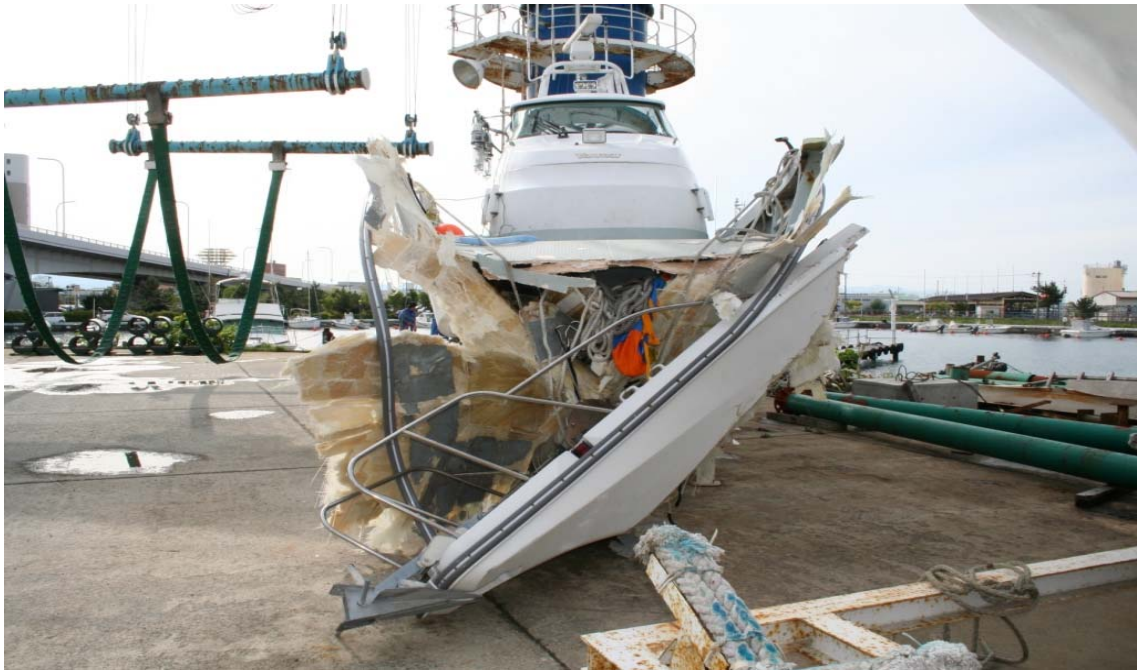
写真1 船首部の損傷状況①

本船は、船首部が圧壊し、キャビン内では、磁気コンパスの割損、左舷側前面（バウキャビンへの階段の上部）のパネル等の亀裂、右舷側の窓枠付近に設けられた微速スイッチの折損等を生じた。

2.3から、本船は、船首部が圧壊し、キャビン内では、磁気コンパスの割損、左舷側前面（バウキャビンへの階段の上部）のパネル等の亀裂などを生じたものと考えられる。

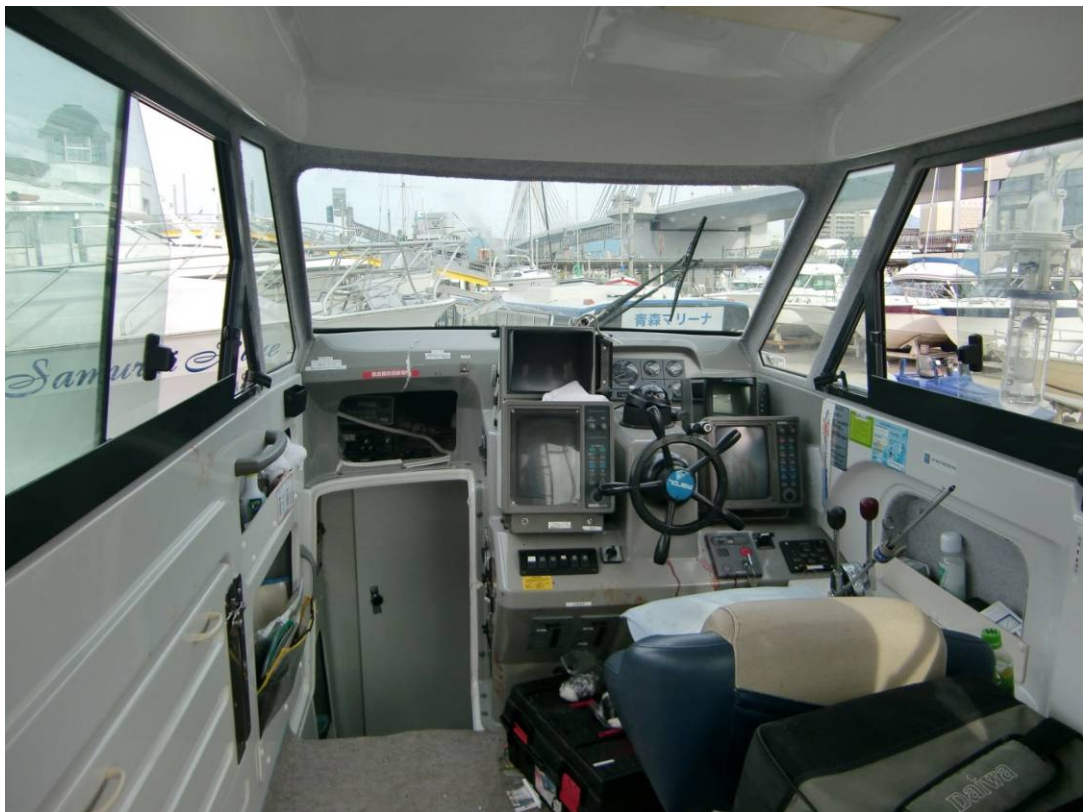
写真4 キャビン及び操縦席の状況

本船は、船体中央部にキャビンを、その船首側に床が低くなったバウキャビンを配置しており、キャビン左舷側前面にバウキャビンへの下り階段（3段）を設けていた。また、レーダー1台、GPSプロッター、魚群探知機及び磁気コンパスなどを装備していた。

船長及び同乗者Aの口述によれば、本事故当時、レーダー及びGPSプロッターが作動中であり、レーダーはヘッドアップ表示で1.5Mレンジに、GPSプロッターは2Mレンジにしており、キャビン内の照明は消灯していた。また、喫水は、船首約0.9m、船尾約1.1mであり、船体、機関及び機器類に不具合又は故障はなかった。
