船舶事故調査報告書

船種船名 貨物船 第二十一新福丸

事故種類 乗組員負傷

発生日時 平成22年5月29日 10時30分ごろ

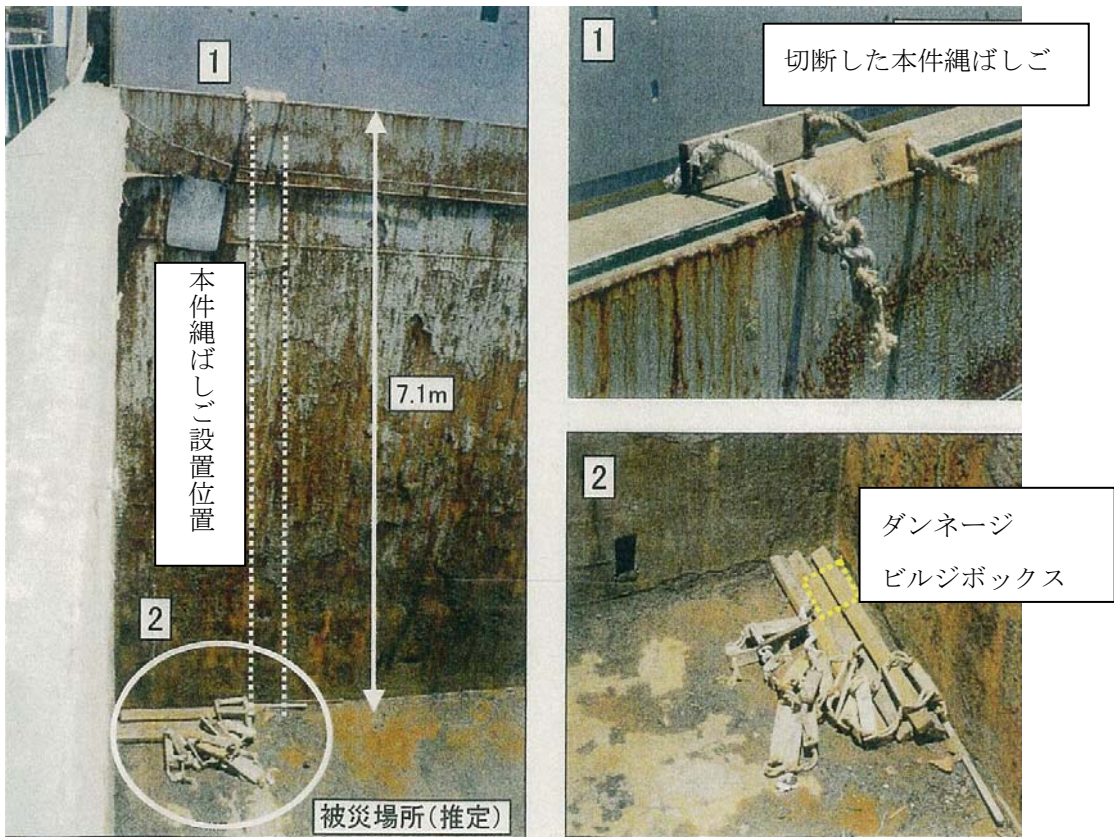
写真1 事故発生現場とロープが切断した本件縄ばしご

航海士Aは、10時30分ごろ、本件縄ばしごを取り付けた場所でハッチ枠をまたいで貨物倉に身体を差し入れ、上から3段目のステップに両足を置いて全体重を掛けたとき、ステップ両端のロープが2段目と3段目のステップ間でほとんど同時に切断し、貨物倉の床に転落した。

- (1) ステップの形状は、長さ約46cm、幅約10cm、厚さ約2.5cmであり、ステップの枚数は23枚で、各ステップの間隔は約30cmであった。
- (2) 本件縄ばしごのステップ両端のロープは、材質が麻であり、長さ約7m、外径は約20mmであった。
- (3) 航海士Aは、本船の航行区域が変更となり、平成21年の中間検査時に救命艇が2艇から1艇となったことから、撤去した救命艇の本件縄ばしごを貨物倉へ下りるために同年の5月ごろから使用していた。
- (4) 航海士Aは、平成21年6月か7月に本件縄ばしごの片方のロープを修理した。
- (5) 航海士Aは、本件縄ばしごを修理したとき、異状を認めなかったが、その後、約1年間、ロール状に巻き取り、使用することなく船首倉庫に保管していた。
- (6) 本船での積み荷が、碎石、砂及びセメントの場合、揚げ荷最終段階でブルドーザーが入るので本件縄ばしごを使用することはなかった。
- (7) 航海士Aは、本事故当時、本件縄ばしごを甲板上に広げてステップ両端のロープの状態を調べなかった。
- (8) 本件縄ばしごステップ両端のロープは、片方のロープが上から3段目のステップのすぐ上の部分で、もう片方のロープが2段目と3段目のステップのほぼ中央付近で切断していた。
- (9) 本件縄ばしごの切断部は、腐食していた。

- (1) 航海士Aは、平成21年の中間検査時に救命艇の1艇が不要となったので、平成21年5月ごろから、救命艇乗込み用であった本件縄ばしごを貨物倉に下りるために使用することとし、片方のロープを修理したのち、本事故発生の当日までの1年間ほど船首倉庫に保管していた。
- (2) 本件縄ばしごは、ステップ両端のロープの切断部が腐食していたことから、強度が低下していた。
- (3) 航海士Aは、船首倉庫から搬出した本件縄ばしごの一端をハッチ枠に取り付ける前、ロール状態を解いて甲板上に広げてステップ両端のロープの状態を調べなかったことから、ステップ両端のロープの腐食に気付かなかった。

- (2) 航海士Aは、船首倉庫から搬出した本件縄ばしごの点検を行わなかったことから、ステップ両端のロープの腐食に気付かなかった。
- (3) 本件縄ばしごは、ステップ両端のロープの切断部が腐食していたことから、強度が低下していた。
- (4) 本船は、和歌山下津港和歌山北区第一内港南岸壁で揚げ荷役中、航海士Aが、貨物倉のビルジボックスの点検及び床の掃除を行うため、船首倉庫に保管されていた本件縄ばしごを搬出して一端をハッチ枠に取り付け、両足をステップに置いて全体重を掛けたとき、腐食して強度が低下していた本件縄ばしごのステップ両端のロープが同時に切断し、貨物倉の床に転落して負傷した。

本事故は、本船が和歌山下津港和歌山北区第一内港南岸壁で揚げ荷役中、航海士Aが、貨物倉の床の掃除等を行おうとして本件縄ばしごを使用する際、本件縄ばしごの点検を行わなかったため、ステップ両端のロープの腐食に気付かず、ハッチ枠に取り付けた本件縄ばしごのステップに両足を乗せて全体重を掛けたところ、強度が低下していた本件縄ばしごのステップ両端のロープが切断し、貨物倉の床に転落したことにより発生したものと考えられる。

- (1) 本船は、安全作業確認手順書などを作成しておらず、貨物倉に立ち入る場合については、荷役が終了してから入ること、また、立入りには船首隔壁扉を使用することが、船内安全衛生委員会の合意事項になっていたものと考えられる。
- (2) 航海士Aは、船内安全衛生委員会の合意事項では、貨物倉の点検をする際は、揚げ荷役が終了したのちに貨物倉に入ることになっていたが、貨物倉のビルジボックスの点検及び床の掃除を行うため、揚げ荷役中に貨物倉に入ろうとしたものと考えられる。
- (3) 航海士Aは、前記(1)の合意事項を遵守し、荷役終了後に船首隔壁扉を使用していれば、本事故の発生を防止できた可能性があると考えられる。
したがって、本船は、前記(1)の合意事項について、明文化し、その遵守について乗組員に周知徹底することが必要であるものと考えられる。
