# 船舶事故調査報告書

船種 船名 貨物船 QING SHUN

船種 船名 貨物船 第五早矢丸

事故種類 衝突

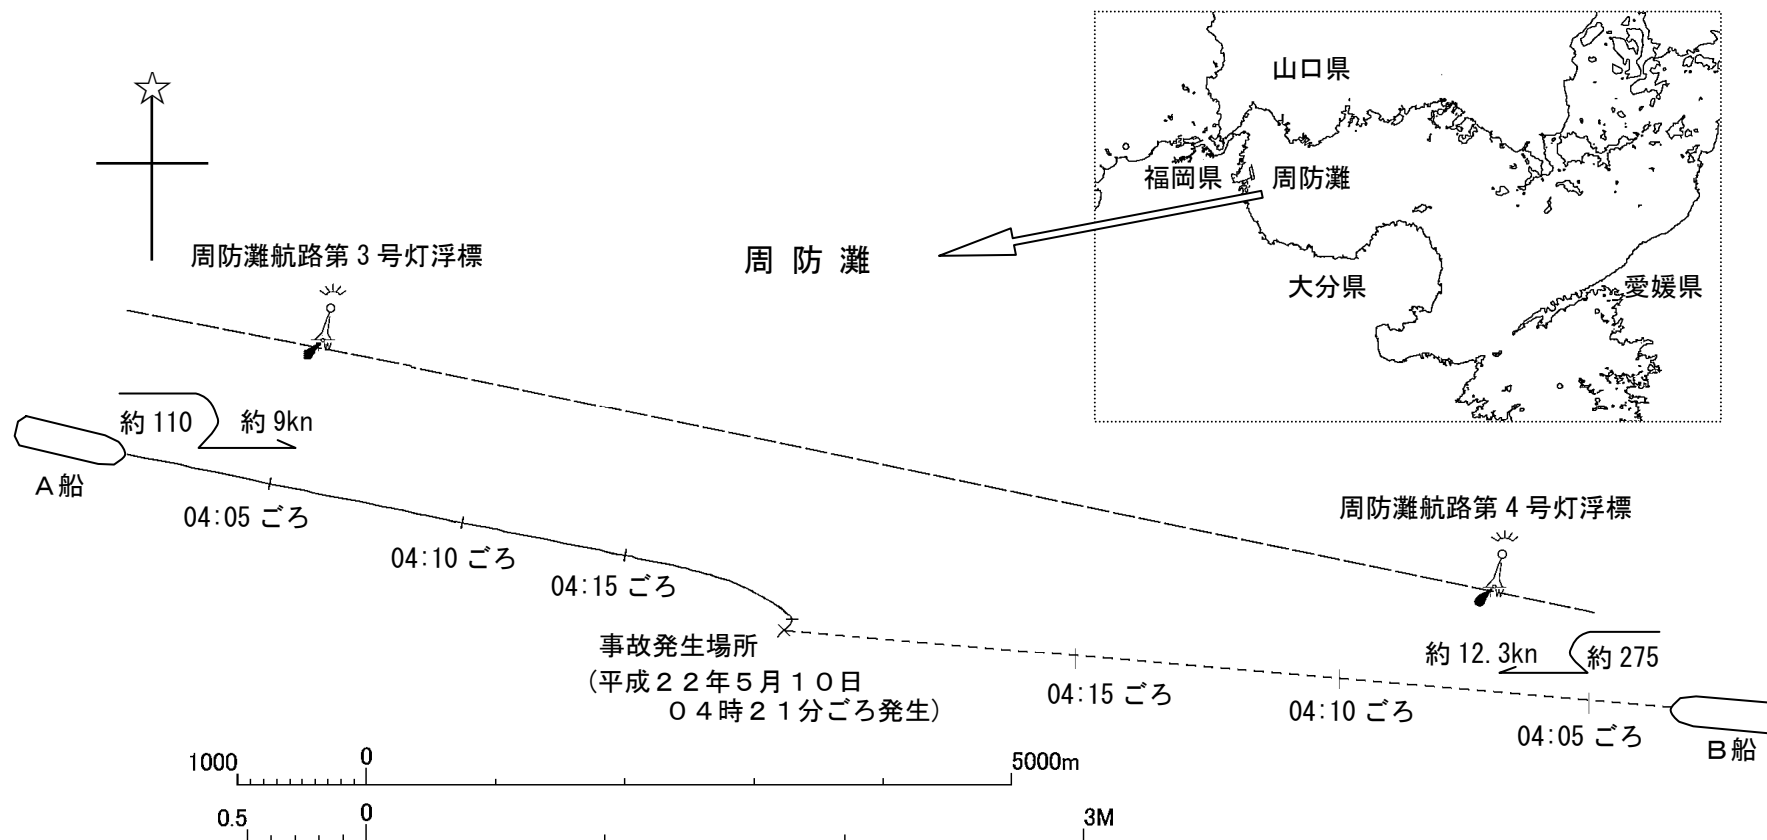
付図1 推定航行経路図（全体図）

- ① 航海士Aは、01時15分ごろ、潮流の影響を考慮して船首方位を約 $112^{\circ}$ とし、対地針路約 $102^{\circ}$ 及び速力約9knで手動操舵により航行した。
- ② 航海士Aは、レーダーで左舷船首約 $10^{\circ}$ 2M付近に西進する船舶を感知し、同船の左舷灯を視認したのち、04時17分ごろ変針して船首方位が $118^{\circ}$ になった。
- ③ 航海士Aは、西進する船舶の方位が変わらないように見えたことから、04時18分ごろ変針して船首方位が $125^{\circ}$ になった。
- ④ 航海士Aは、04時19分ごろ、B船の両舷灯を視認して同船との衝突を避けるため、右舵一杯として右旋回を開始し、機関を停止した。
- ⑤ A船は、04時21分ごろ、右旋回中に左舷船首とB船右舷中央部とが衝突した。

- ① 機関長Bは、針路約 $275^{\circ}$ 及び速力約12.3knで自動操舵により航行中、レーダー及び目視で船首方に他船を認めなかったため、降橋して自室に行った。
- ② 機関長Bは、04時20分ごろ船橋に戻ったとき、右舷船首至近にA船のマスト灯を視認し、左舵一杯としたが、A船と衝突した。

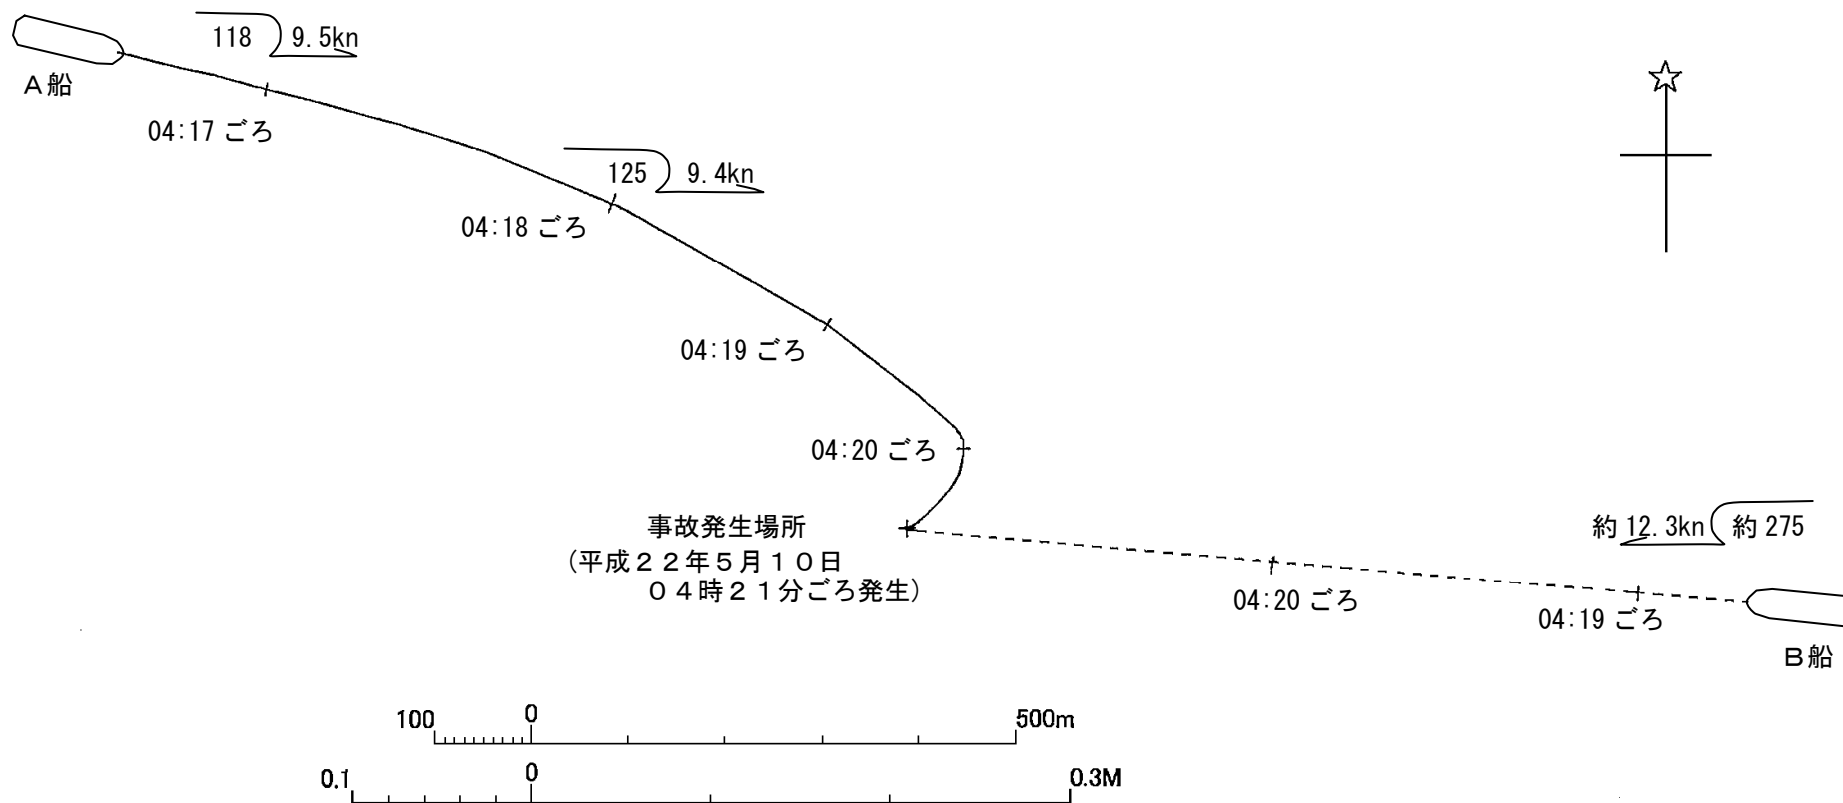
付図2 推定航行経路図 (拡大図)

2.1.1及び2.3から、A船が、船首方位約237~241°及び速力約3.7knで右旋回中、B船が、針路約275°及び速力約12.3knで航行中、A船の左舷船首部とB船の右舷中央部とが衝突したものと考えられる。

とは考えられず、また、B船がA船の右転前から自動操舵で針路を保持してA船に接近していたことから、当該船舶はB船でなかった可能性があると考えられる。したがって、航海士Aは、上記の操船を行うことに注意が向いてB船に気付かなかった可能性があると考えられ、また、A船は右転したことによりB船の前路に向けて航行した可能性があると考えられる。

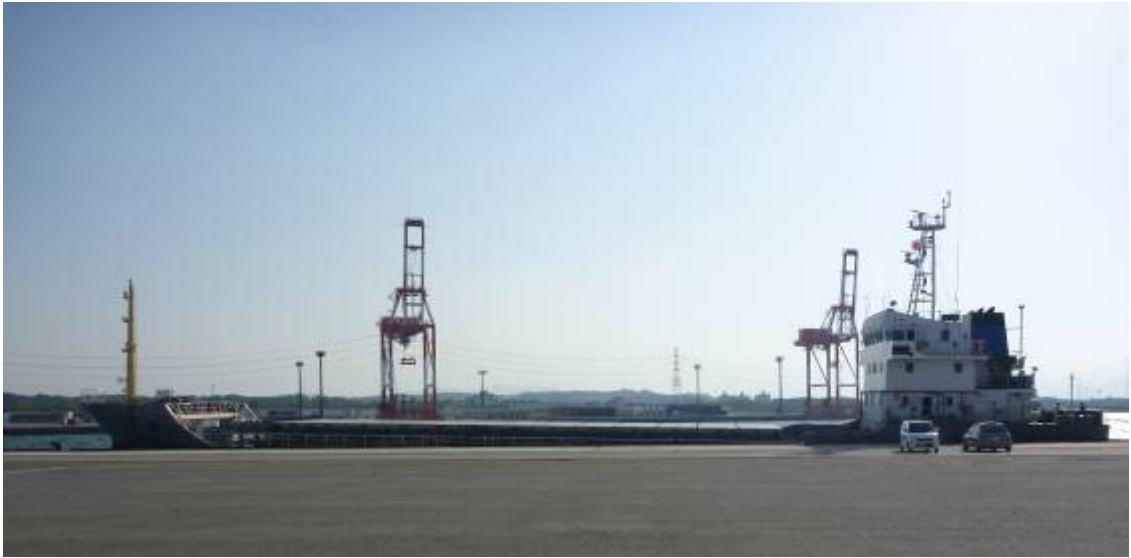
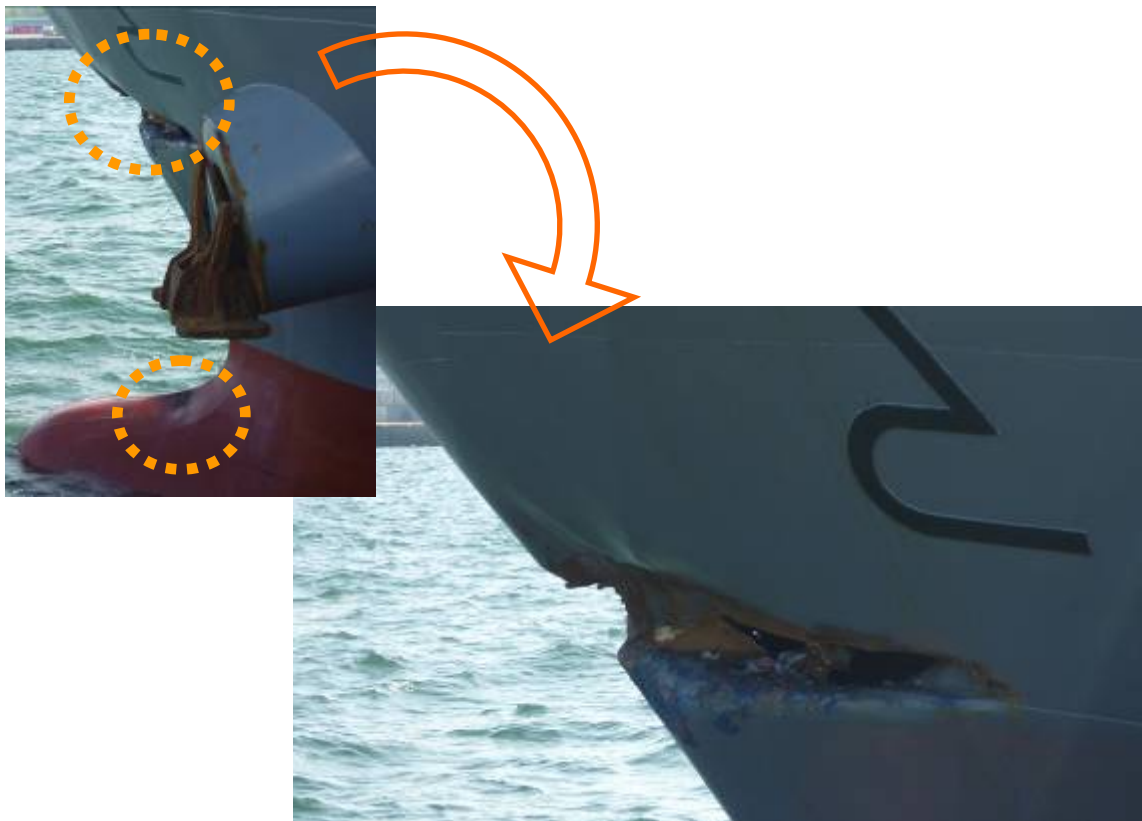
写真1 A船全景及びび損傷部

左舷船首部に破口及び凹損を生じた。

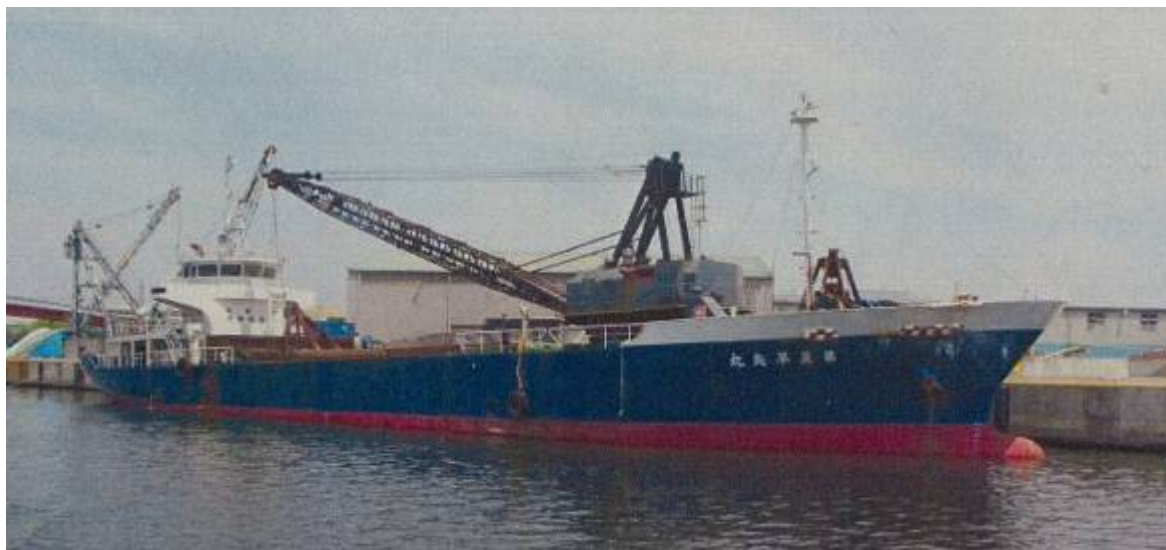
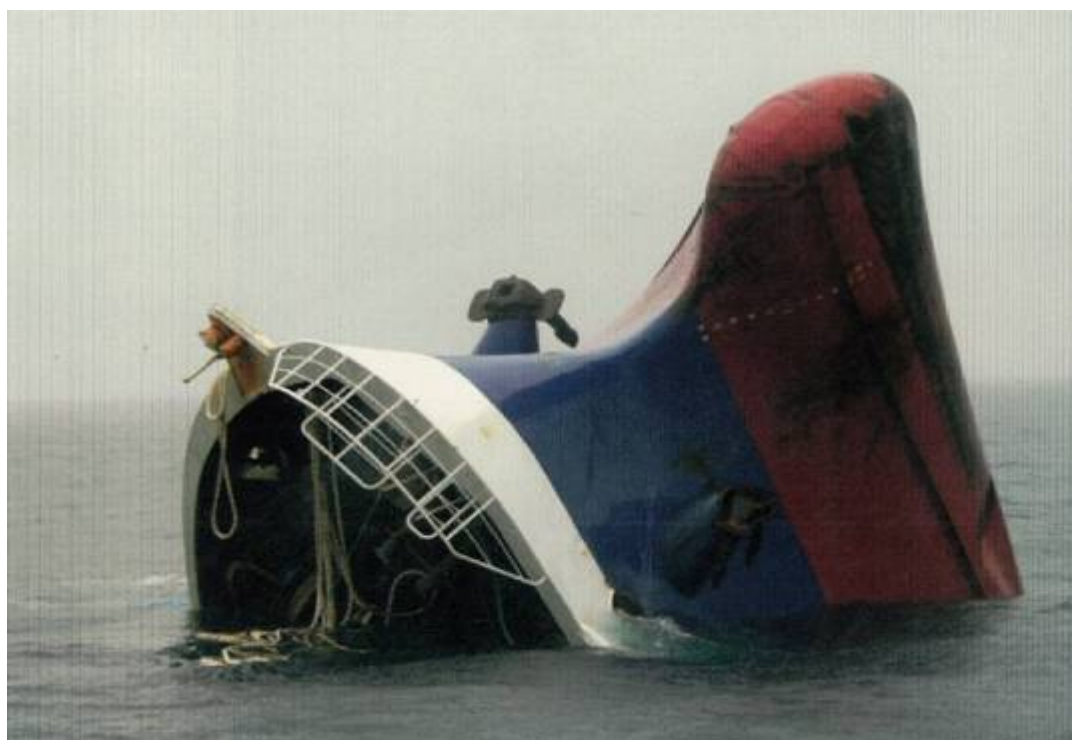
写真2 B船全景（事故前）及び事故後の状況

船長Bの口述によれば、右舷中央部を損傷し、機関室に浸水して傾斜したのち沈没した。
