# 船舶事故調査報告書

事故種類	乗揚
発生日時	平成23年3月9日 11時39分ごろ
発生場所	関門港若松区 若松航路第7号灯標から真方位135° 130m付近 （概位 北緯33° 55.6′ 東経130° 49.8′）
事故調査の経過	平成23年3月11日、本事故の調査を担当する主管調査官（門司事務所）ほか1人の地方事故調査官を指名した。 原因関係者から意見聴取を行った。
事実情報 船種船名、総トン数 船舶番号、船舶所有者等 L×B×D、船質 機関、出力、進水等	A 引船 <sup>エムビーエス</sup> MBS NO.3（大韓民国籍）、238.72トン 7632060（IMO番号）、MBS CO., LTD. 32.30m×8.50m×3.80m、鋼 ディーゼル機関2基、2,352kW（合計）、1975年7月1日 B 浚渫船 NO.11 <sup>ダイシン</sup> DAI SHIN（大韓民国籍）、607トン なし、YANGSEUNG CONSTRUCTION CO., LTD. 48.0m（Lr）×12.0m×3.0m、鋼 非自航、1983年4月
乗組員等に関する情報	A 船長（大韓民国籍） 男性 56歳 三級航海士（大韓民国発給） 交付年月日 2006年10月4日 （2011年10月3日まで有効） 一等航海士（大韓民国籍） 男性 61歳 三級航海士（大韓民国発給） 交付年月日 2010年1月14日 （2015年1月13日まで有効）
死傷者等	なし
損傷	A 船底に擦過傷 B なし
事故の経過	A船は、船長ほか4人が乗り組み、船長が操船指揮を執り、一等航海士を手動操舵に、甲板長を見張りにそれぞれ就け、無人のB船をえい航してA船引船列を構成し、関門港関門航路を西進中、荒天避泊するため、平成23年3月9日11時00分ごろ、関門港若松航路に向かった。 船長は、若松航路を航行中、関門港若松区 <sup>ひびきなだ</sup> 響灘 南泊地付近で避泊場所を検討するため、付近にいた巡視艇に助言を求めめるために連絡をとり、11時25分ごろ海上保安官2人が航行中のA船に乗船した。 船長は、海上保安官の助言に従い、若松航路の入口付近に移動すること

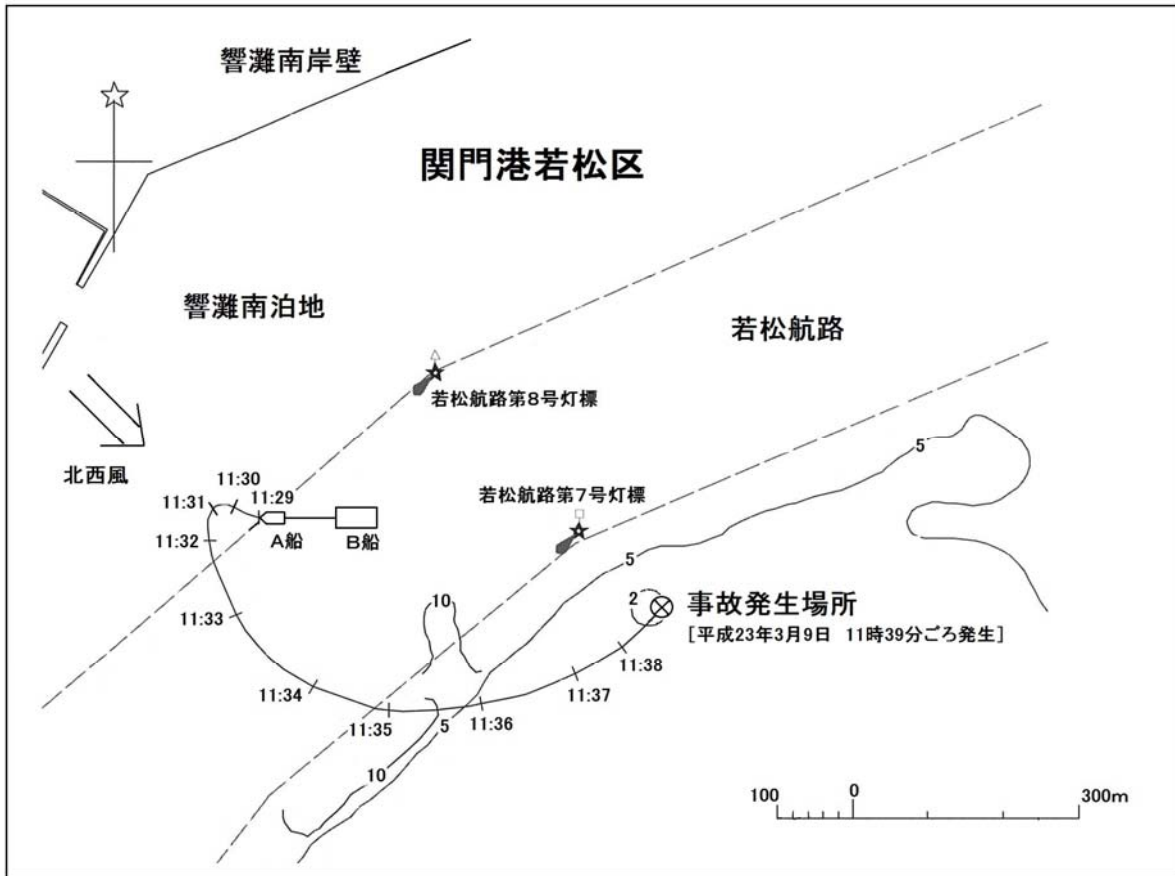
## 付図1 航行経路図

<table><tr> <td data-bbox="515 1518 815 1563">乗組員等の関与</td> <td data-bbox="815 1518 1457 1563">あり</td> </tr><tr> <td data-bbox="515 1653 815 2022">判明した事項の解析</td> <td data-bbox="815 1653 1457 2022"> <p>A船引船列は、風力5の北西風が吹く状況下の若松航路を航行中、同航路内で反転する際、船長が、一等航海士に対し、同航路内で反転するよう指示したのみであり、また、一等航海士が、大舵角で左転すれば若松航路内で反転できると思い込んで左転したことから、A船引船列が風力5の北西風を受けて圧流され、若松航路内で反転できずに航路外に出てA船が航路外の浅所に乗り揚げたものと考えられる。</p> </td> </tr></table>

原因	<p>本事故は、A船引船列が、風力5の北西風が吹く状況下の若松航路を航行中、同航路内で反転する際、船長が、一等航海士に対し、同航路内で反転するよう指示したのみであり、また、一等航海士が、大舵角で左転すれば若松航路内で反転できると思い込んで左転したため、A船引船列が風を受けて圧流され、若松航路内で反転できずに航路外に出てA船が航路外の浅所に乗り揚げたことにより発生したものと考えられる。</p>
参考	<p>今後の同種事故等の再発防止に役立つ事項として、次のことが考えられる。</p> <ul style="list-style-type: none"> <li>・ 引船列の操船者は、風の影響を考慮した操船を行うこと。</li> <li>・ 船位を確認して圧流の状況を把握しておくこと。</li> </ul>
