船舶事故調査報告書

船種船名 自動車運搬船 CYGNUS ACE

船種船名 多目的貨物船 ORCHID PIA

事故種類 衝突

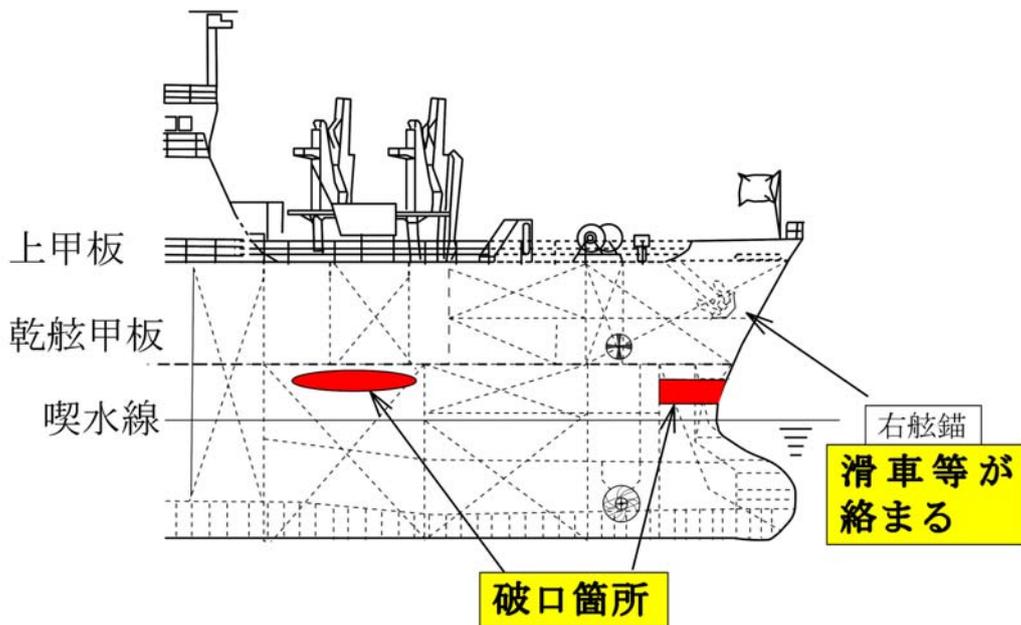
付図 2 1 A船船首部の損傷状況

A船は、船首部付近の数か所に破口が生じて浸水し、右舷船首部ブルワーク及び左舷船首部ランプウェイ等に凹損などが生じた。

a A船の水線より上方の船首部の破口

(a) 船首前端部の水線付近 長さ 約4.1m、高さ 約1.0m

(b) 右舷船首部(2番バラストタンク、船首部付近の破口の後方 約13.0m、水線上約2.0mの位置) 長径 約6.0m、短径 約1.2m

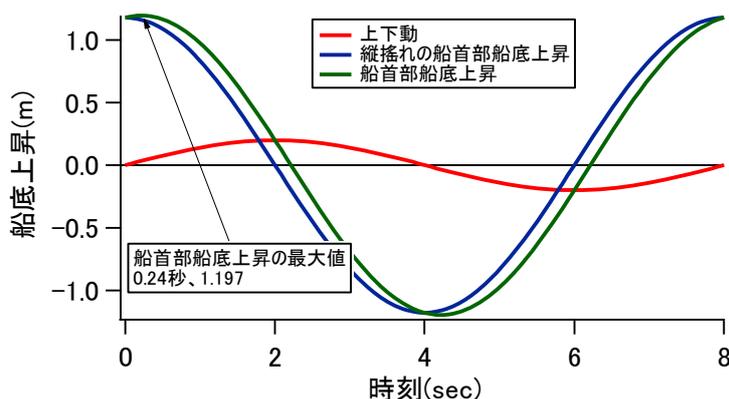
図1-1 上下動と縦揺れの関係

A船の船首部の上昇は、上下動の成分と縦揺れの成分の重ね合わせと考えられる。上下動と縦揺れにはおよそ 90.deg.の位相差があり、上下動が最大の時、縦揺れは、ほぼ 0 となる。図1-1は、出会い波周期を針路と波向きを考慮して 8sec.にし、縦揺れ角の振幅を 1.0 deg.、上下動の船底上昇の振幅を 0.20m とした場合の船首部の上昇である。

この図より、0.24 sec.のところで船底上昇が 1.20m となることが判る。

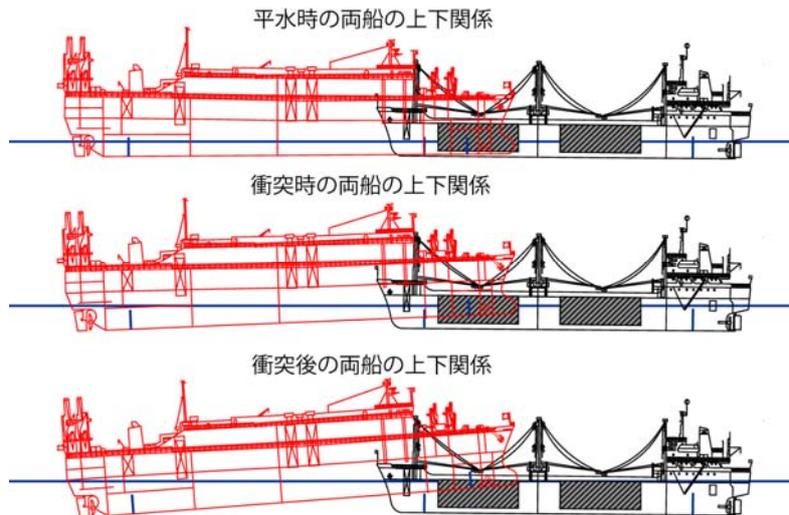
図 1 - 2 衝突時の両船の状態

A船の球状船首先端下部（船底部）が、B船の左舷ほぼ中央部の2番デリックポストの船首側付近の上甲板下4.3m付近に衝突し、B船の舷側外板を破壊してB船を右舷側に傾斜させながら、A船がB船の甲板上に乗り上げた可能性がある。

ここで、B船の波浪による沈下を 0.45m とすると、船首部でのA船とB船の変化分を合わせた想定される船底の高低差は、 $1.20\text{m} + 0.45\text{m} \doteq 1.7\text{m}$ となる。一方、乗り上げるためには、A船船首で 7.70m の船底の高低差が必要である。ここで推定した船底の高低差は、上記の海象条件での平均値であるが、不規則波であることを考慮すると、2 倍程度の値は取り得ると考えられ、現実的に起こりうる船首部でのA船とB船の船底の最大高低差は、3.4 m 程度になる可能性がある。これを用いると、A船の船首船底が、B船の舷側上甲板の下 4.3 m のところに衝突し、B船の舷側の外板を破壊しながら、A船の 13. kn の船速による運動量でB船を右にローリングさせつつ、A船がB船の上甲板上に乗り上げたと考えられる。この時の両船の関係を図1-2に示す。

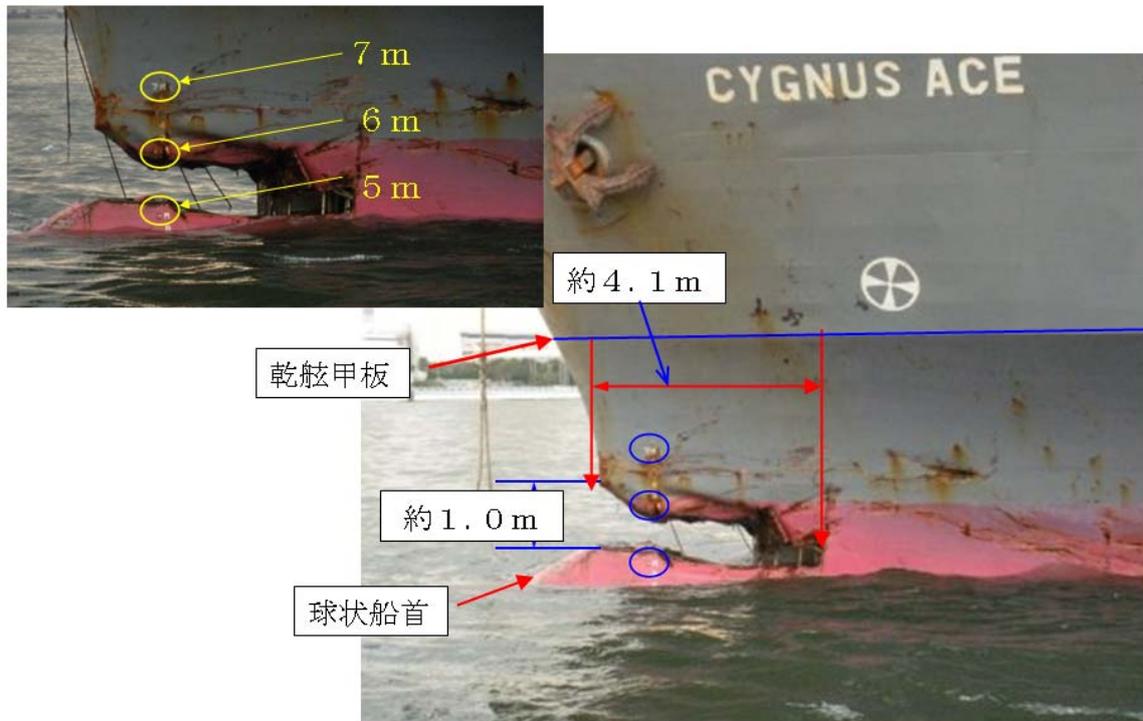
写真1 A船水線上の損傷状況(1)

a A船の船首前端部の破口は、A船の船首前端部が、B船のデリックブーム先端部を倉口上にワイヤーで係止した状態(以下「パーク状態」という。付図12参照)にあったデリックブームに当たったのではないかと思う。

b A船の右舷船首部の破口は、B船のアコモデーション(船橋楼)に当たって生じたのではないかと思う。

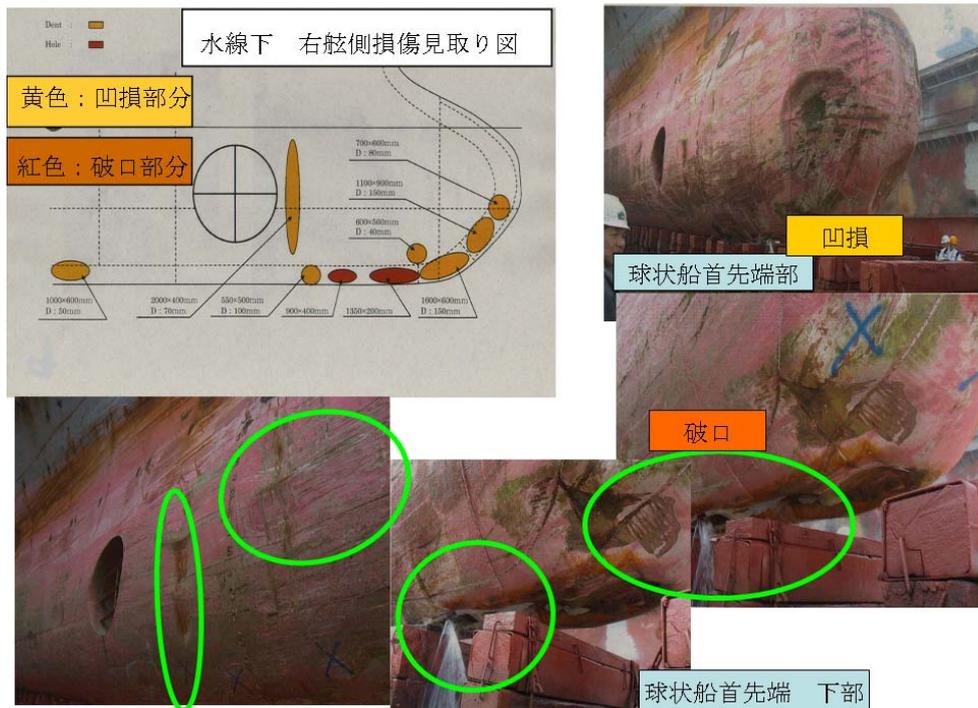
写真3 A船水線下の損傷状況（右舷側）

b A船の水線下の損傷

(a) 右舷船首部

破口 大 長径 約1.35m、短径 約0.2m

小 長径 約0.90m、短径 約0.4m

凹損(球状船首先端下部における顕著な損傷)

長径 約1.6m、短径 約0.6m、深さ 約0.15m

長径 約1.1m、短径 約0.9m、深さ 約0.15m

長径 約2.0m、短径 約0.4m、深さ 約0.07m

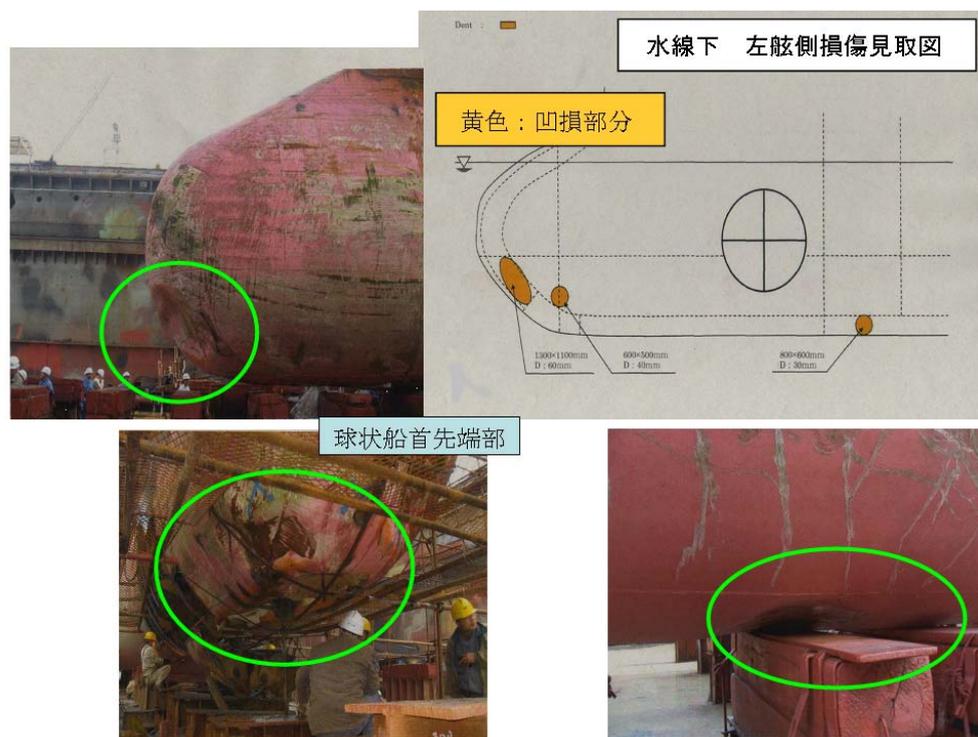
写真4 A船水線下の損傷状況（左舷側）

(b) 左舷船首部

破口なし

凹損(球状船首先端下部における顕著な損傷)

長径 約1.3m、短径 約1.1m、深さ 約0.06m

長径 約0.6m、短径 約0.5m、深さ 約0.04m
