船舶事故調査報告書

船種 船名 油タンカー 第八新水丸
船舶番号 136648
総トン数 3,317トン

船種 船名 漁船 第8住吉丸
漁船登録番号 IK2-4010
総トン数 6.93トン

事故種類 衝突
発生日時 平成22年5月10日 02時47分ごろ
発生場所 石川県金沢市金沢港西南西方沖
金沢港西防波堤灯台から真方位264° 15.3海里付近
(概位 北緯36° 36.8' 東経136° 17.3')

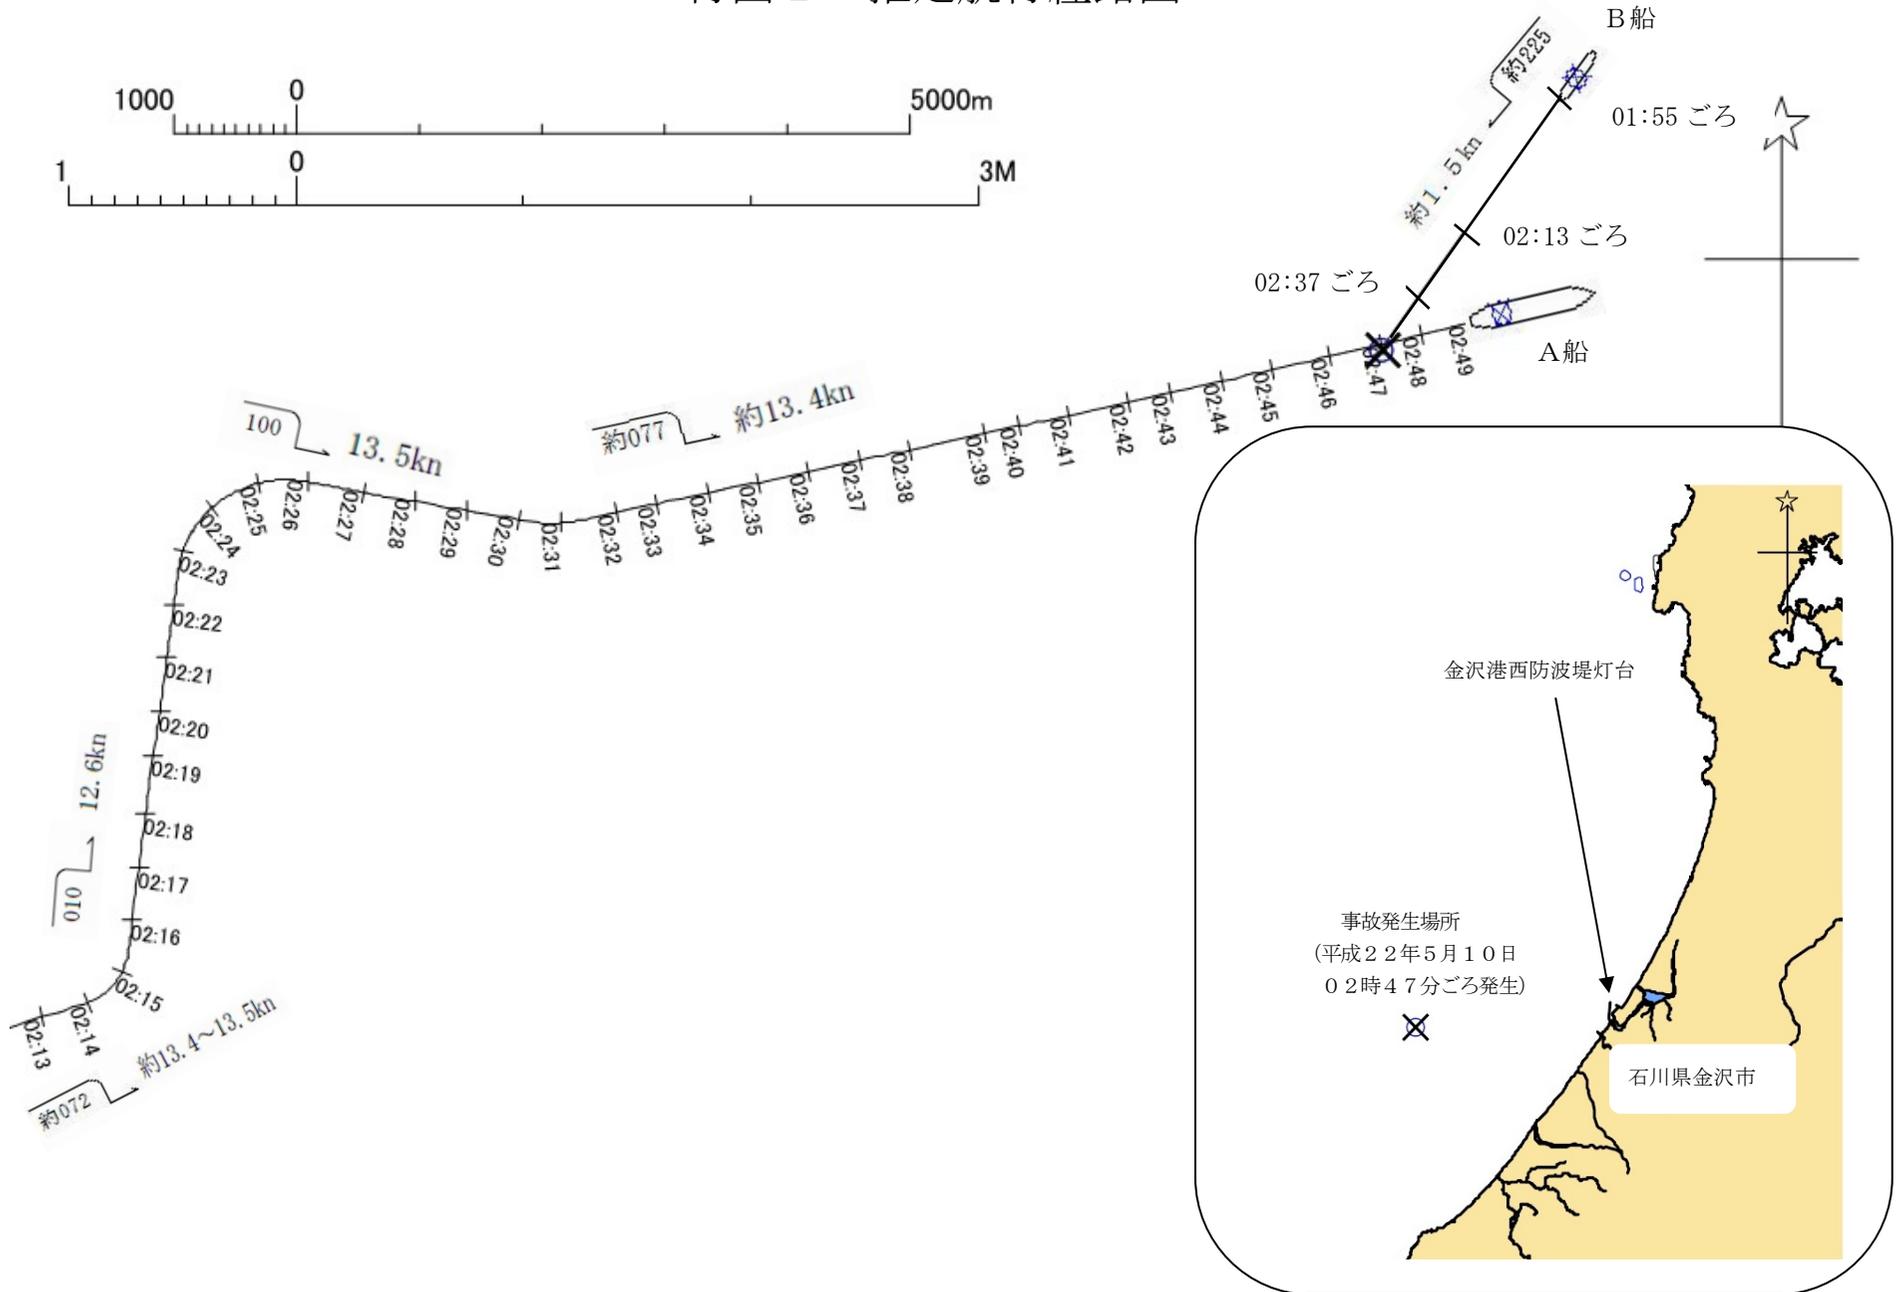
付図1 推定航行経路図

本事故の発生日時は、平成22年5月10日02時47分ごろで、発生場所は、金沢港西防波堤灯台から264°15.3M付近であった。

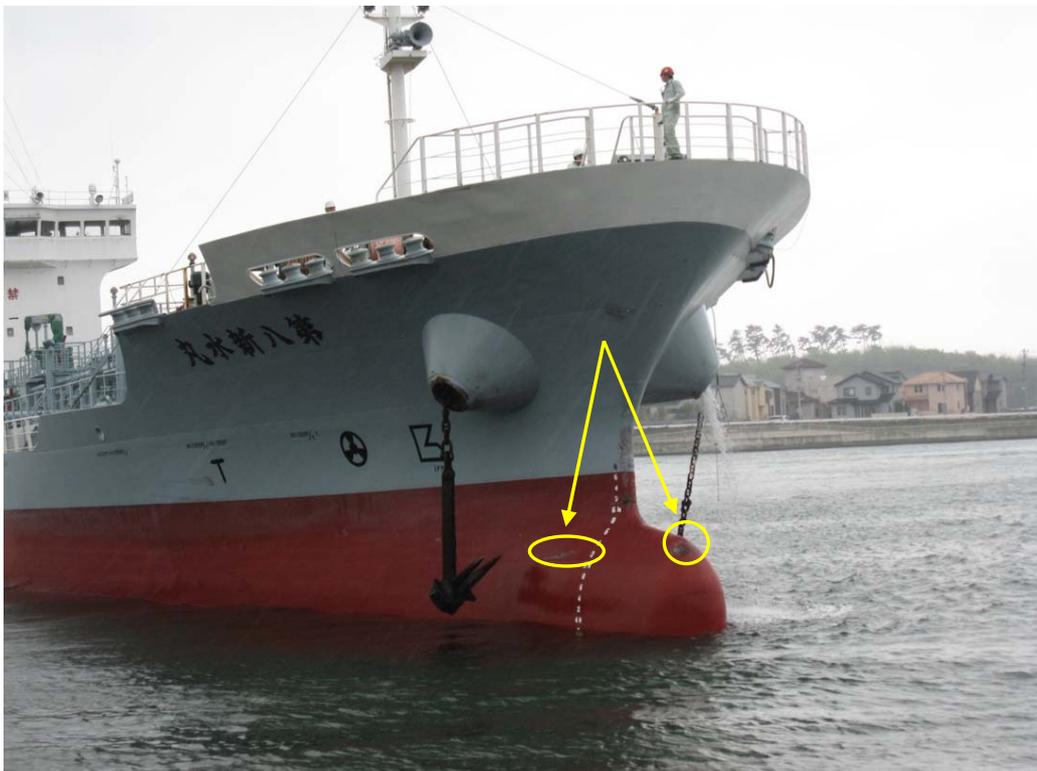
写真2 A船の船首部損傷状況①

① 球状船首の先端頂部には凹損及び右舷船首部外板には擦過傷が生じた。

a 球状船首

喫水5.2m～5.4m付近 凹損600mm×600mm 深さ30mm

b フレーム番号 (Fr) 128～150付近 擦過点在 最大約300mm
×1,000mm

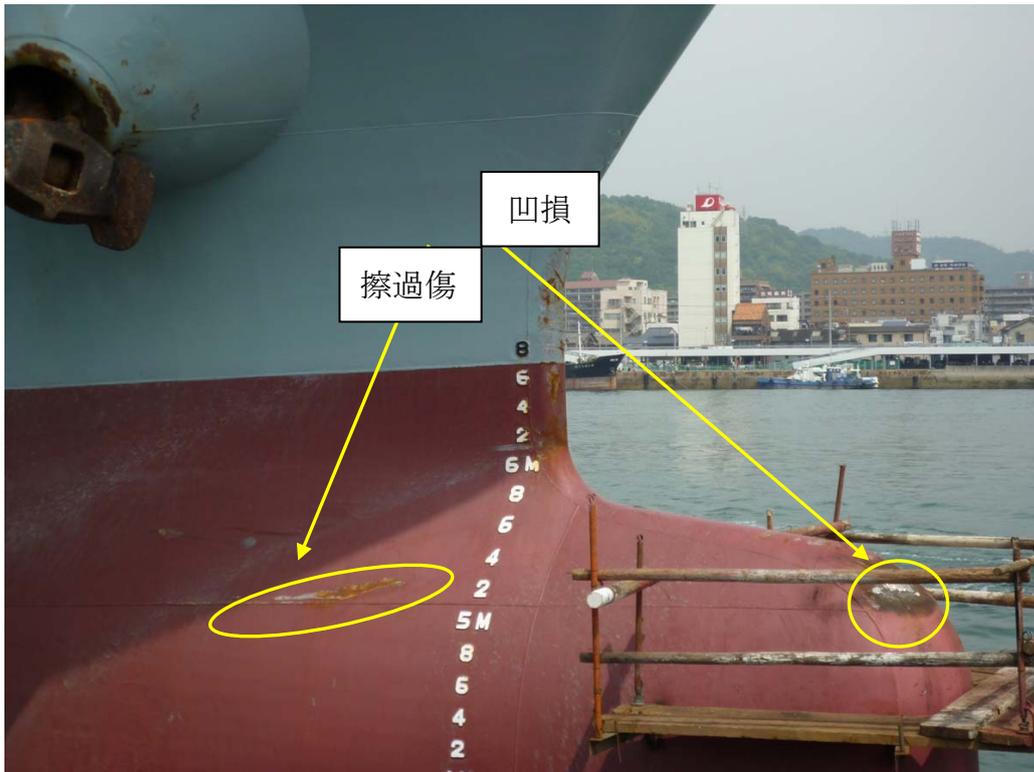
写真3 A船の船首部損傷状況②

- c Fr 80～100付近にかけて擦過が認められたが、荷役時の岸壁接触の可能性も考えられる。
- ③ 船長Aの口述によれば、A船は5月2日にドックを出て塗装したばかりであり、今回はドック後の2航海目であった。船首部にペイント剥離、球状船首の頂部に凹損及び左右両舷にペイント剥離があり、船体の縦方向に流れている傷は着岸時にできたのではなく、衝突したときにできたと思った。
- ④ 非直の甲板手の1人（以下「甲板手A2」という。）の口述によれば、10日06時30分ごろに起床して漁船と衝突したという話を聞いた。船首部を見ると擦ったような傷があった。A船はドックを出たばかりであり、前回の航海で金沢港に着棧したとき、船首部に傷はなかった。今回の航海で水島港を出港したときにも、船体には傷がなかった。

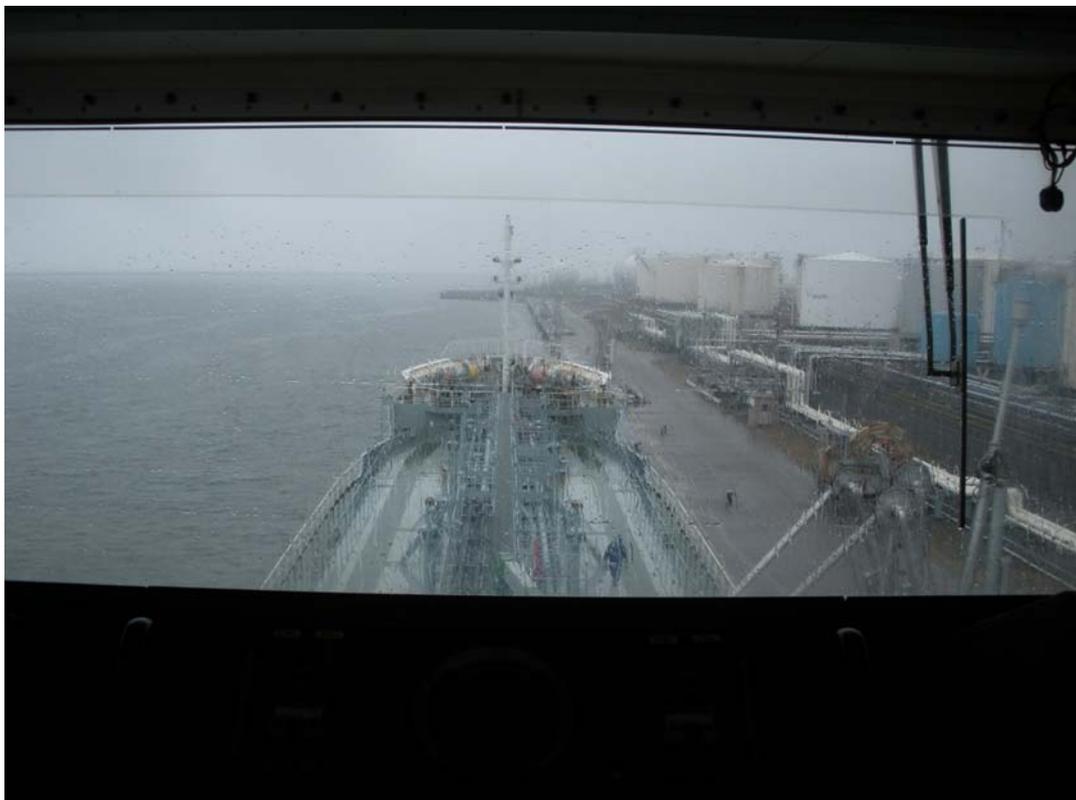
写真4 A船船橋からの見通し状況

- ① 船橋前部中央の見張り位置から前方の見通しは良好であり、船首中央にマストがあるが、前方を見張るのに支障はなかった。
- ② 航海士A1は、船橋前面の窓ガラスと窓ガラスとの間に幅約30cmの窓枠があるが、窓枠の中にB船が隠れていたかどうかについて、はっきりと見ていないので分からなかった。
- ③ 航海士A1は、狭水道や漁船が多いときにレーダーを2台使用するが、本事故当時は1台しか使用していなかった。
- ④ 航海士A1は、ふだんからARPAを使用していなかった。本事故後、ARPAの警報を使っていれば状況が変わったかもしれないと思った。
- ⑤ 航海士A1及び甲板手A1は、北進し、いか釣り漁船が右正横を通過したのを確認して針路を戻したのち、レーダーと双眼鏡を使用してA船の針路方向に他船がないのを確認した。また、甲板手A1は、他船がないようなので巡検に行ってよいかと航海士A1に許可を求め、許可されたので降橋して巡検を行った。
- ⑥ 航海士A1は、針路080°に定めたとき、右舷船首方3～4M付近のいか釣り漁船2隻のほかには前路に他船はいないと思った。
- ⑦ 航海士A1は、上記⑥記載の2隻のいか釣り漁船をA船の右舷方に見て通過したが、右舷船首約30°の遠方にいか釣り漁船が結構いるのが気になった。
- ⑧ 航海士A1は、前方を見ていたのにB船に気付かなかったのは、考え事や心配事もなく、ほかに何をすることもないので、ぼーっとしていたということしか考えられないと思った。また、2隻のいか釣り漁船を右舷側に通過したあと、近くに他船がないと思って安心し、気の緩みがあったのではないかと思った。
- ⑨ 航海士A1は、睡眠は十分にとれていて身体がきついこともなく、居眠

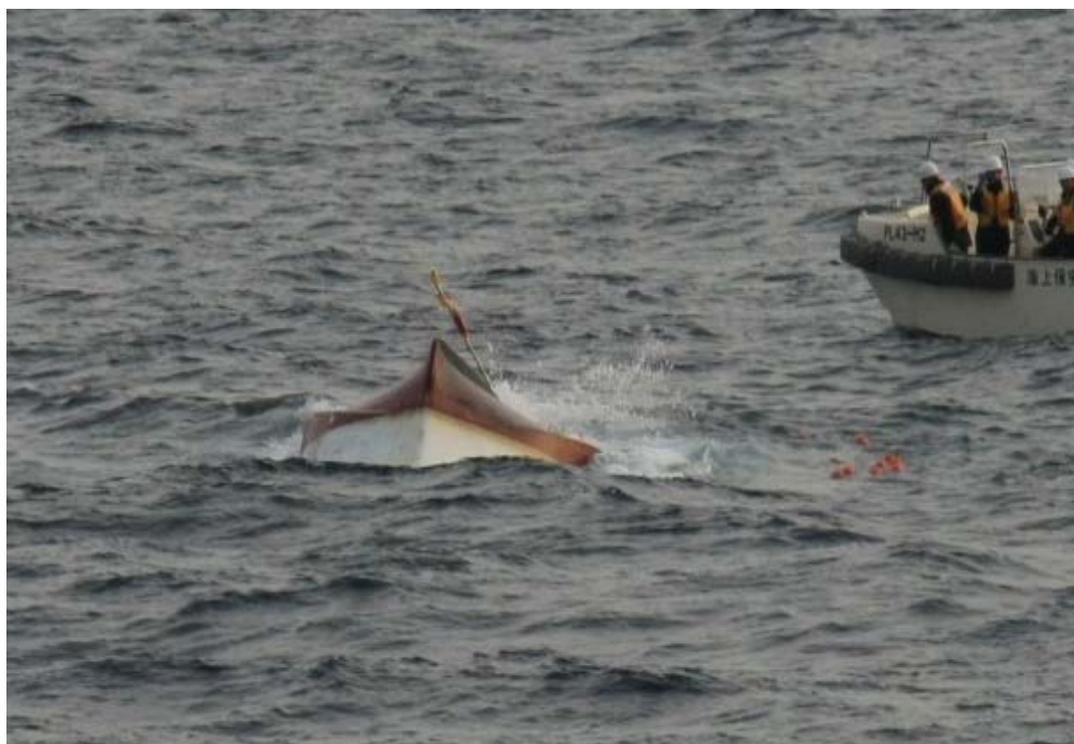
写真6 B船の転覆状況

海上保安庁の情報によれば、転覆したB船の船体右舷中央部外板に2か所の破損（約70cm×約70cm、約1m×約20cm）が生じていた。

海上保安庁は、10日03時23分、D船から本事故の通報を受け、直ちに航空機及び巡視船艇を出動させ、行方不明となった甲板員Bの捜索に当たった。06時25分～09時00分までの間、海上保安庁の潜水士が転覆中のB船の船内を捜索したものの、甲板員Bは発見されなかった。

B船は、10時25分沈没した。
