船舶事故調査報告書

船種船名 瀬渡船 せと丸

事故種類 転覆

発生日時 平成23年2月22日 06時48分ごろ

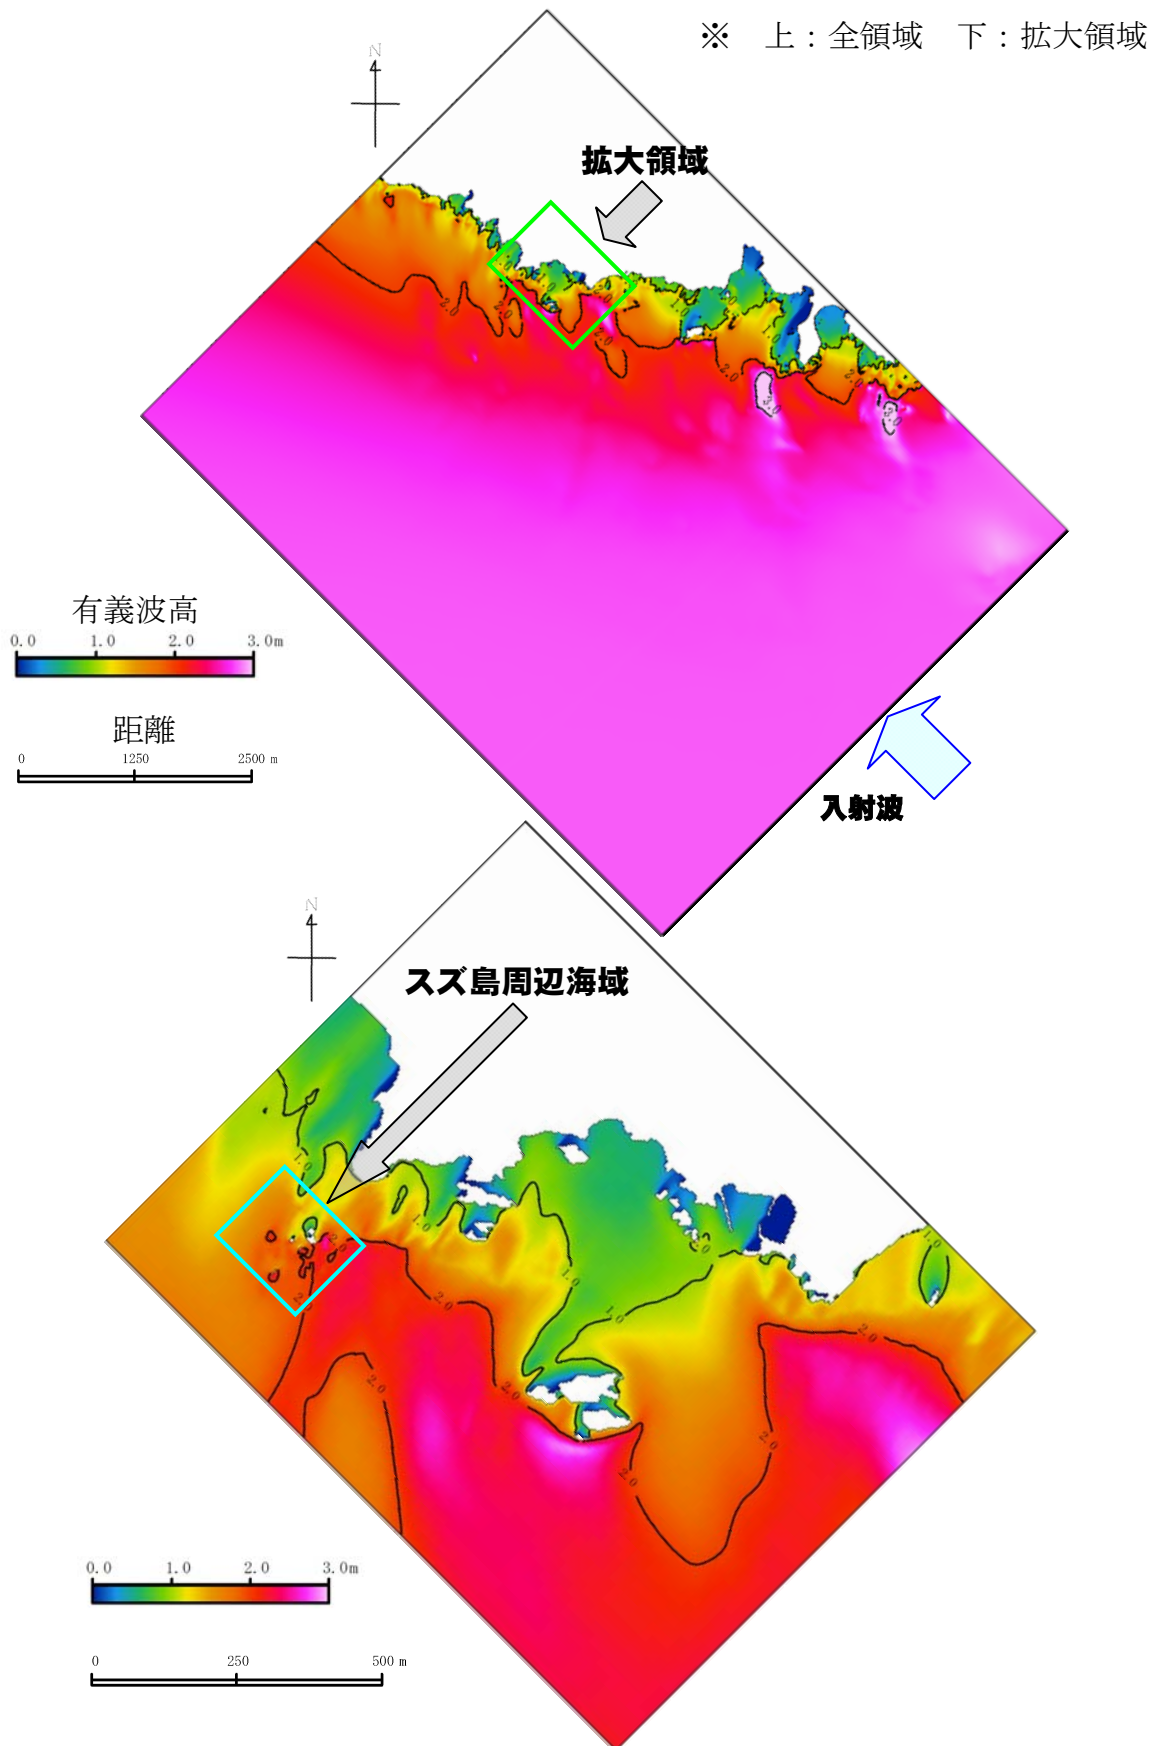
図2.11-1 有義波高の平面分布図（検討波浪1）

安指漁港沖で発生した波浪（検討波浪1）は、有義波高が約2～3mであり、水深の深いところから浅いところへ伝播し、水深の浅いスズ島付近においては、波速が減少して波長が短くなり波高が高くなる浅水変形^{*22}による波高増大が確認できた。また、検討波浪2でも検討波浪1とほぼ同じ傾向が確認できた。

本事故時、本事故発生場所付近において、有義波高約1.96～2.09mの波が発生していた。

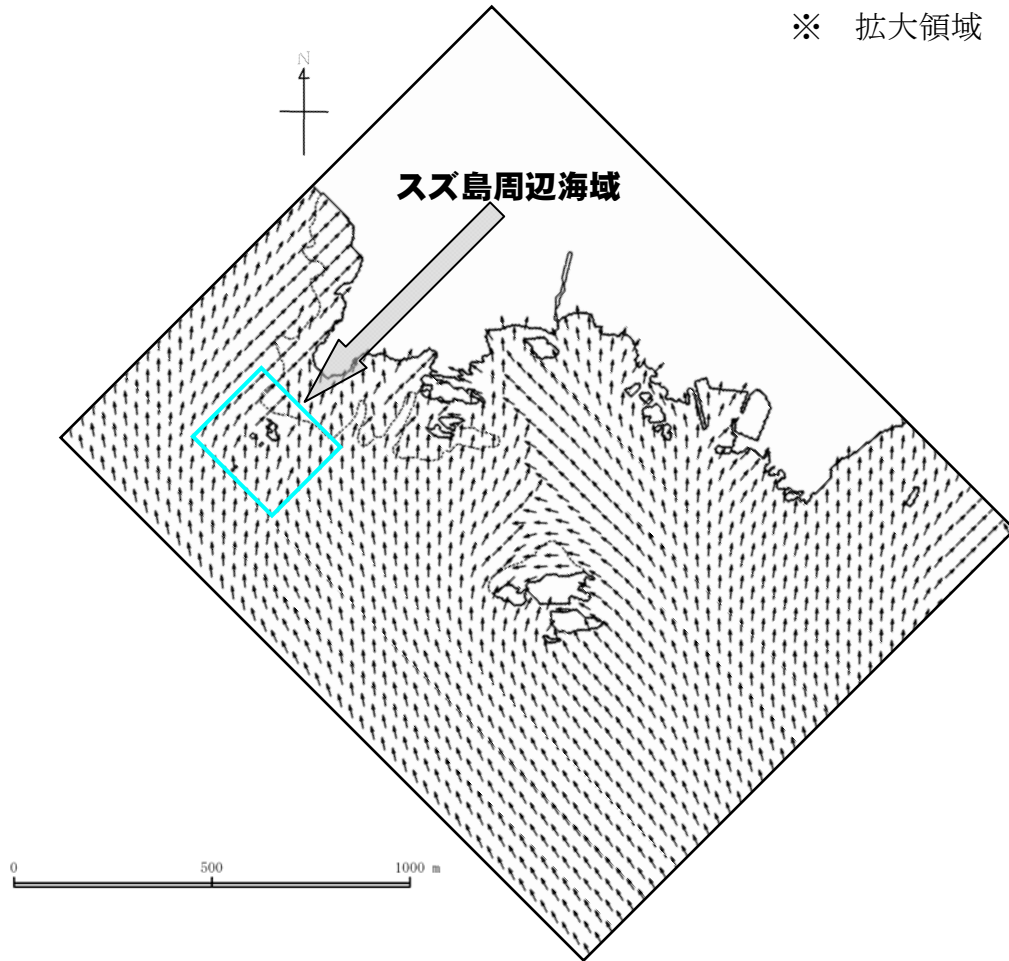
図2.11-3 卓越波向の平面分布図（検討波浪1）

水深が80mより深い沖での波浪は、水深の影響を受けないため、南東方から北西方へ通過するが、水深が浅い海域に到達した波浪は、屈折により沿岸部へ到達し、スズ島へは沖からの波が屈折して南～南南西波向で入射してスズ島の南方では南～南南西方向からの波向が卓越していた。

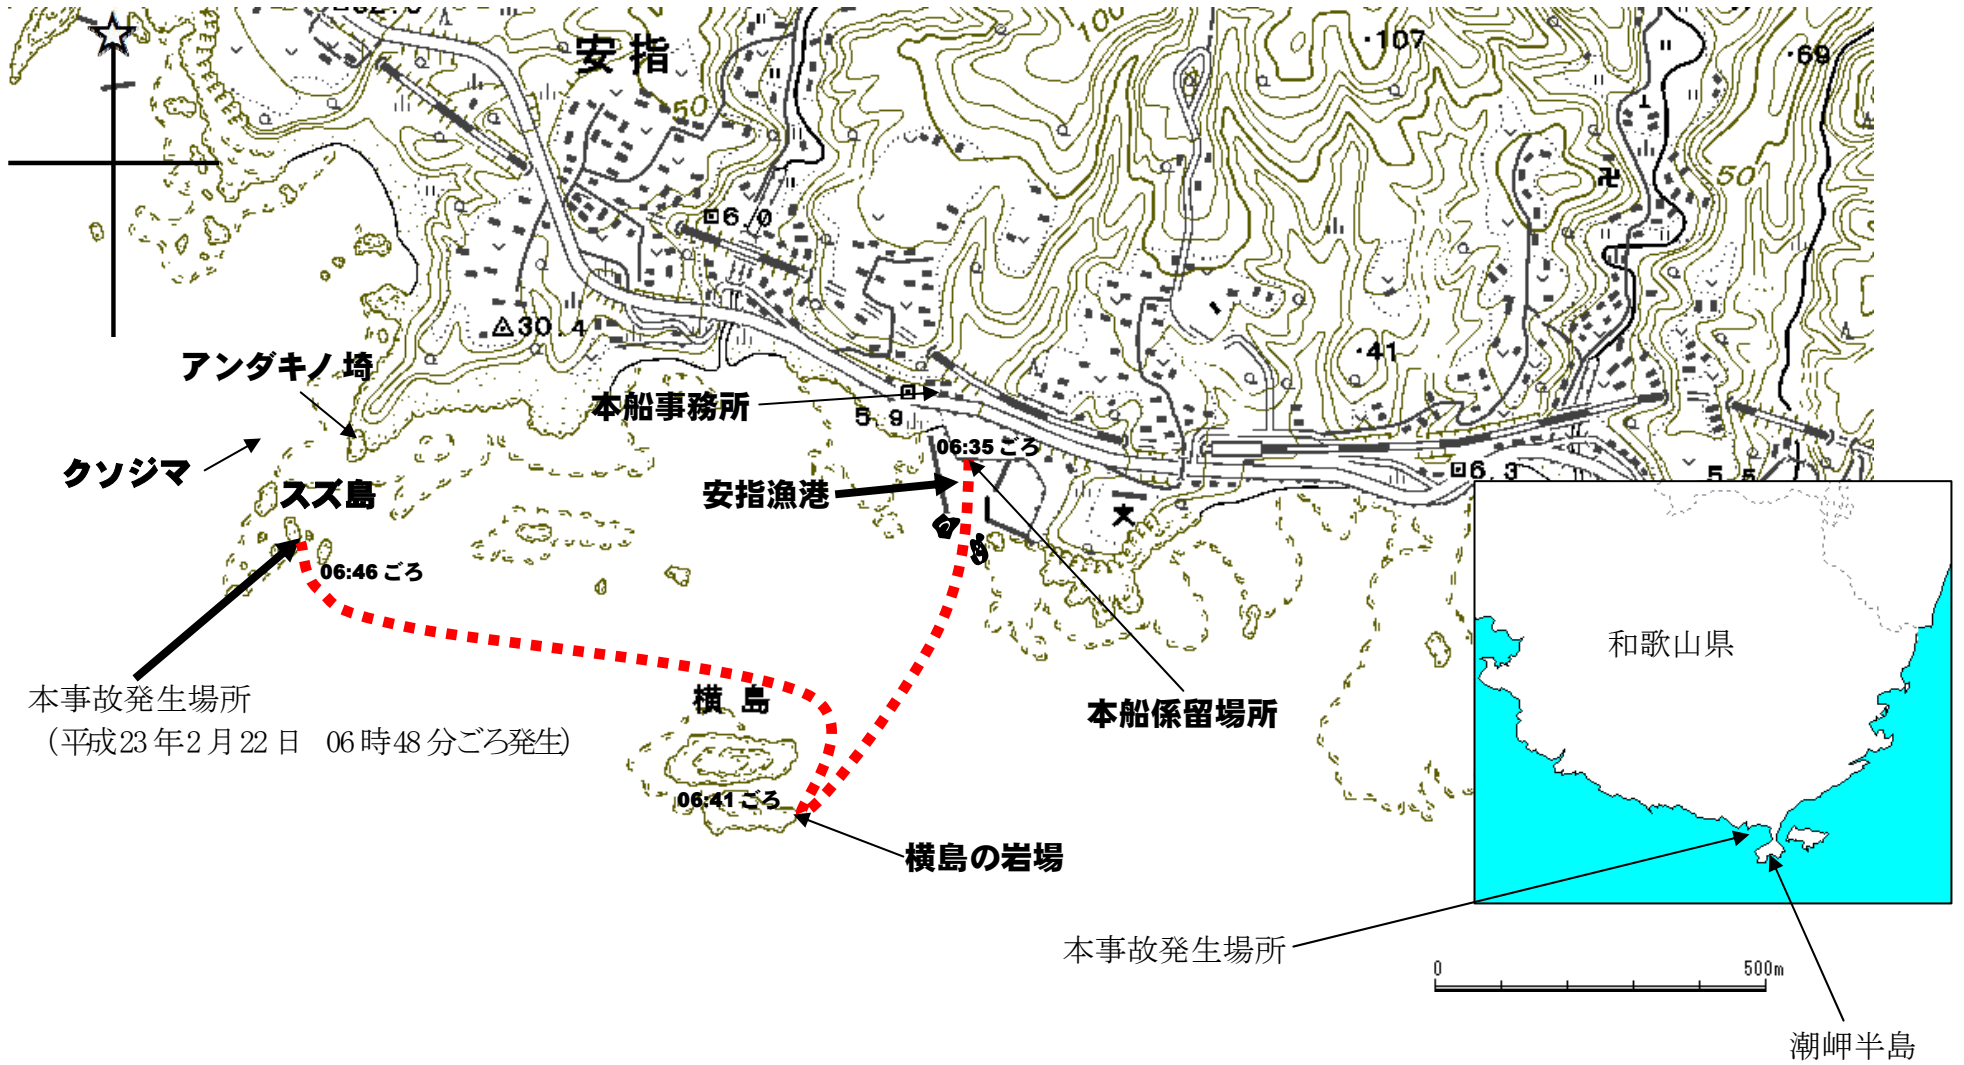
付図1 推定転覆位置図

本事故の発生日時は、平成23年2月22日06時48分ごろで、発生場所は、潮岬灯台から302°（真方位、以下同じ。）5.6海里（M）付近であった。

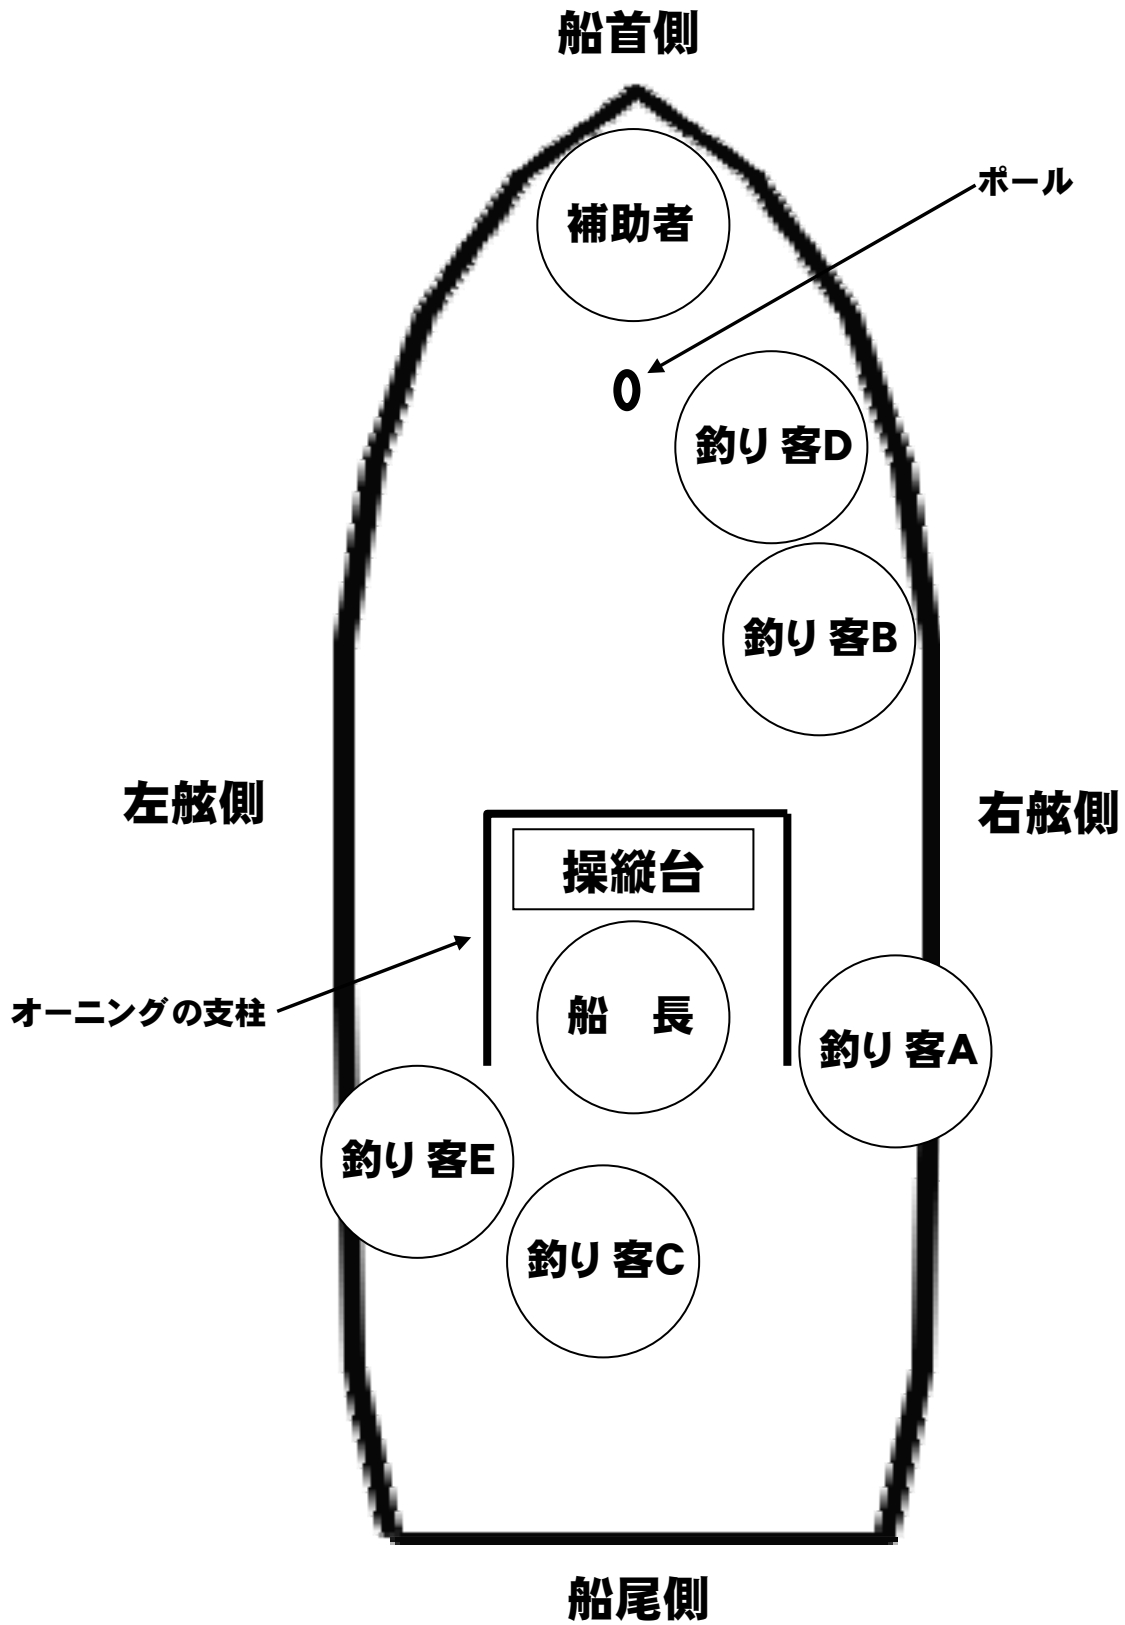
付図2 本事故直前の乗組員及び釣り客の配置

船長は、船体中央部にある操縦席で立った姿勢で操船を行い、補助者は、釣り客の乗降などの手伝いを行うために船首先端付近におり、釣り客Aが操縦席の右舷側にある通路に、釣り客Cが操縦席のほぼ真後ろに、釣り客Eが操縦席の左斜め後ろ

にそれぞれ立っていた。また、釣り客Dが本船の船首甲板に‘垂直に立っている細長い棒’（以下「ポール」という。）につかまって右舷船首に立ち、釣り客Dの後ろに釣り客Bが座り、釣り客B及び釣り客Dもスズ島に渡ることにしていた。なお、釣り客C及び釣り客Eは、別の瀬渡し場所に渡るつもりでいた。

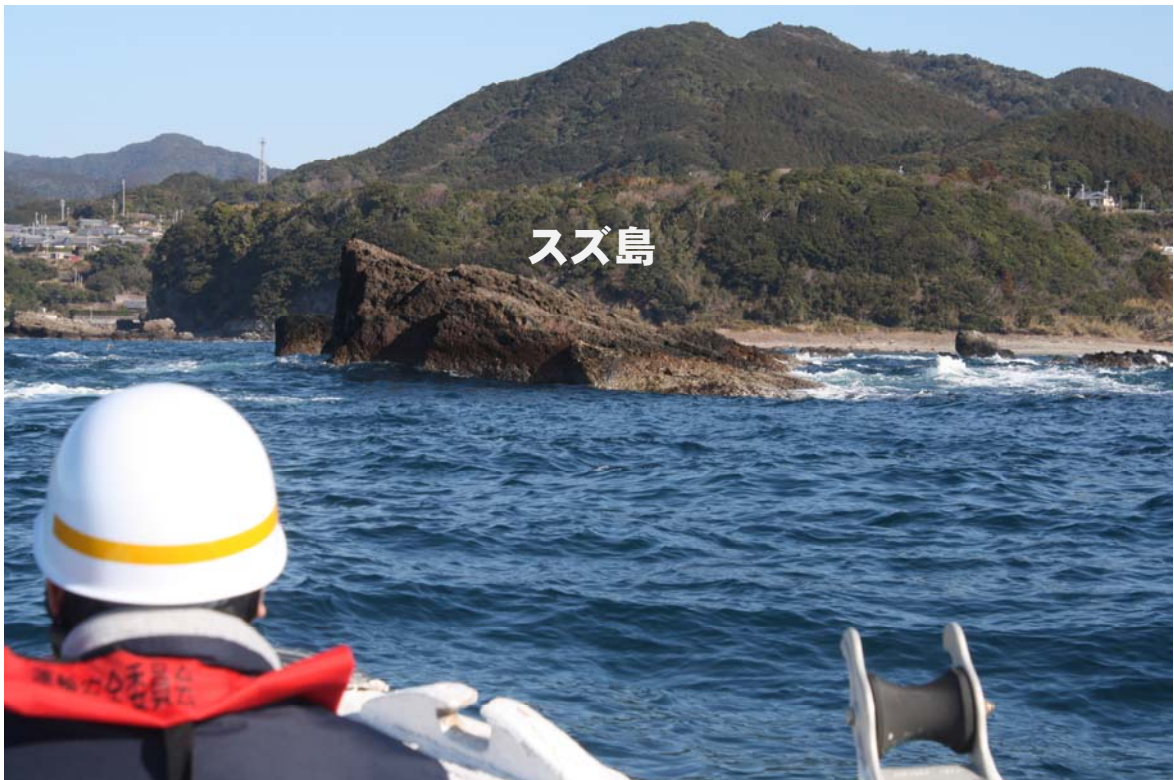
写真3 本事故発生場所付近（スズ島及び同島の南側）

本船は、06時46分ごろスズ島で釣り客を渡す前に同島の南南東方80m付近で船首を同島に向けて停止し、船長及び補助者が波の状況を確認したところ、‘スズ島を南側から見て右斜めに傾斜している同島の最も低い岩場’（以下「本件岩場」という。）に波がかぶっていなかったため近づくとし、約2knの速力で本件岩場に向けて北北西進した。

船長は、スズ島の南南東方5～6m付近まで近づいたとき、海面から約5mの高さにある同島の頂上に波しぶきがかかったのを見て「今日はあかんわ」とつぶやいた。同島に渡ることにしていた釣り客A、釣り客B及び釣り客Dは、船首先端付近にいた補助者が、操縦席にいる船長に向かって手振りでも本件岩場に着けることをやめる合図を行ったので、同島に渡ることを断念した。

船長は、スズ島に着けることをやめて船尾方を確認したとき、本船が、船尾方から‘背丈を超えるぐらいの大波’（以下「最初の大波」という。）を受け、本件岩場に向けて流され、船首部が本件岩場に乗り、引き波とともに船体が右舷側に傾き、釣り客A及び釣り客Dが落水した。

本船は、06時48分ごろ船首部が本件岩場から離れそうになったとき、船尾方から‘覆いかぶさってくるような大波’（以下「本件大波」という。）を受け、海水が船内へ打ち込み、打ち込んだ海水が右舷側に滞留して更に右舷側に傾いて転覆し、釣り客E及び補助者が落水した。

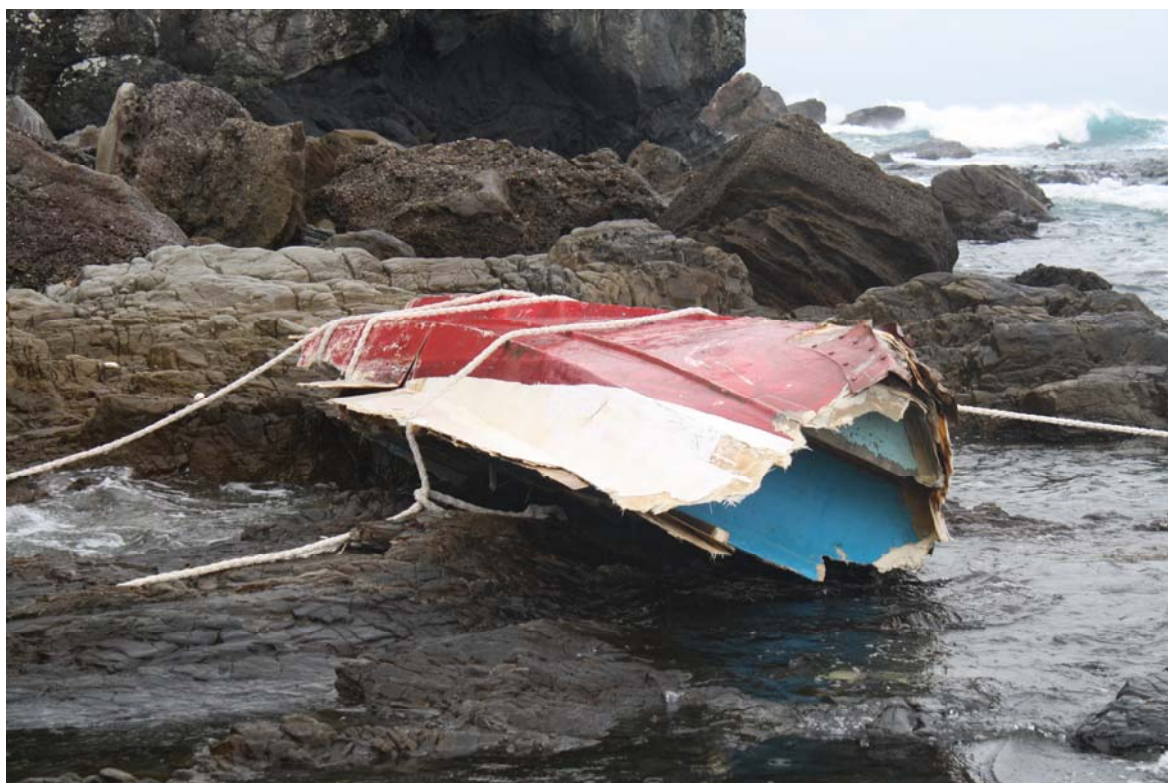
写真4 大破した本船（船体）

釣り客Bの口述及び損傷写真によれば、本船は、船首部が本件岩場に当たって大破した。

2.3から、本船は、船首部が本件岩場に当たり、大破したものと考えられる。
