船舶事故調査報告書

船種 船名 漁船 第二山田丸
漁船登録番号 NS1-1125
総トン数 113トン

事故種類 沈没
発生日時 平成22年1月12日 03時53分ごろ
発生場所 長崎県五島市福江島大瀬埼西北西方沖
大瀬埼灯台から真方位301° 46海里付近
(概位 北緯33° 00.2' 東経127° 48.8')

運輸安全委員会(海事部会)議決

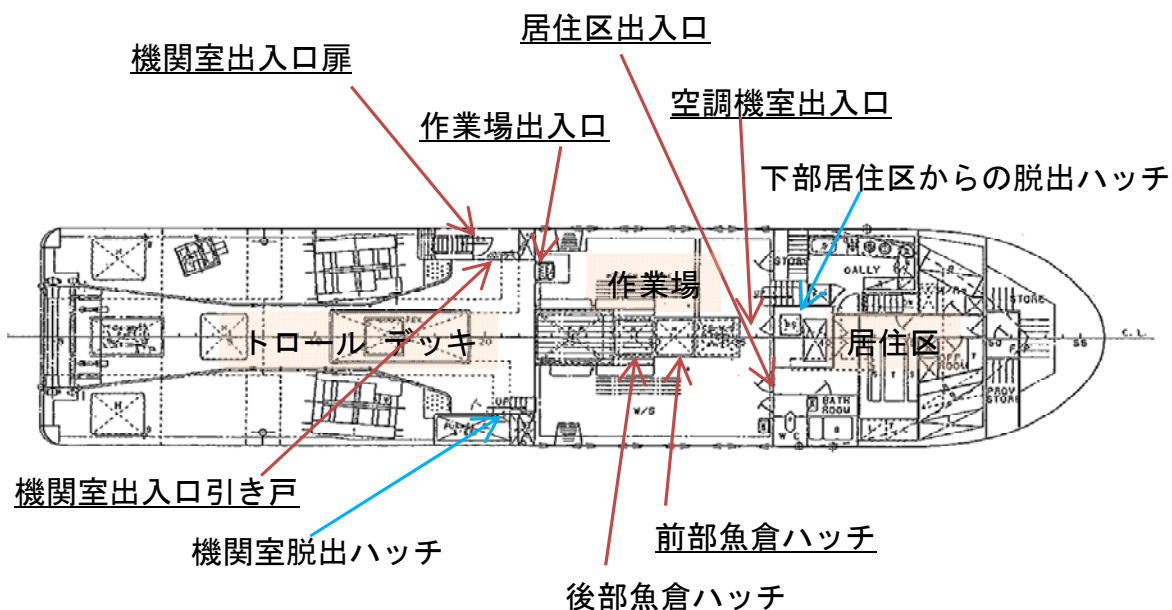
上甲板上の閉鎖装置等

開口・閉鎖装置	種 別	固定金具の有無	開閉状態
操舵室左舷後部出入口扉	風雨密	あり	閉鎖
上部居住区出入口扉	風雨密	あり	開放
空調機室出入口扉	風雨密	あり	開放
下部居住区からの脱出ハッチ	風雨密	あり	閉鎖
作業場天井ハッチ（前部魚倉上方）	非水密 ^{*6}	なし	開放 （ハッチカバー脱落）
作業場天井ハッチ（後部魚倉上方）	非水密	なし	開放 （ハッチカバー脱落）
前部魚倉ハッチ	非水密	なし	開放
後部魚倉ハッチ	非水密	なし	開放
作業場天井スライドハッチ	非水密	あり	閉鎖
作業場出入口扉	風雨密	あり	開放
漁獲物取込用引き戸（作業場後端）	非水密	あり	左舷側に約10cm開いた状態
機関室脱出ハッチ	風雨密	あり	閉鎖
機関室出入口引き戸	非水密	なし	開放
機関室出入口扉	風雨密	あり	開放

注) 赤矢印は開放状態であったことを示し、青矢印は閉鎖状態であったことを示す（以下同じ。）。

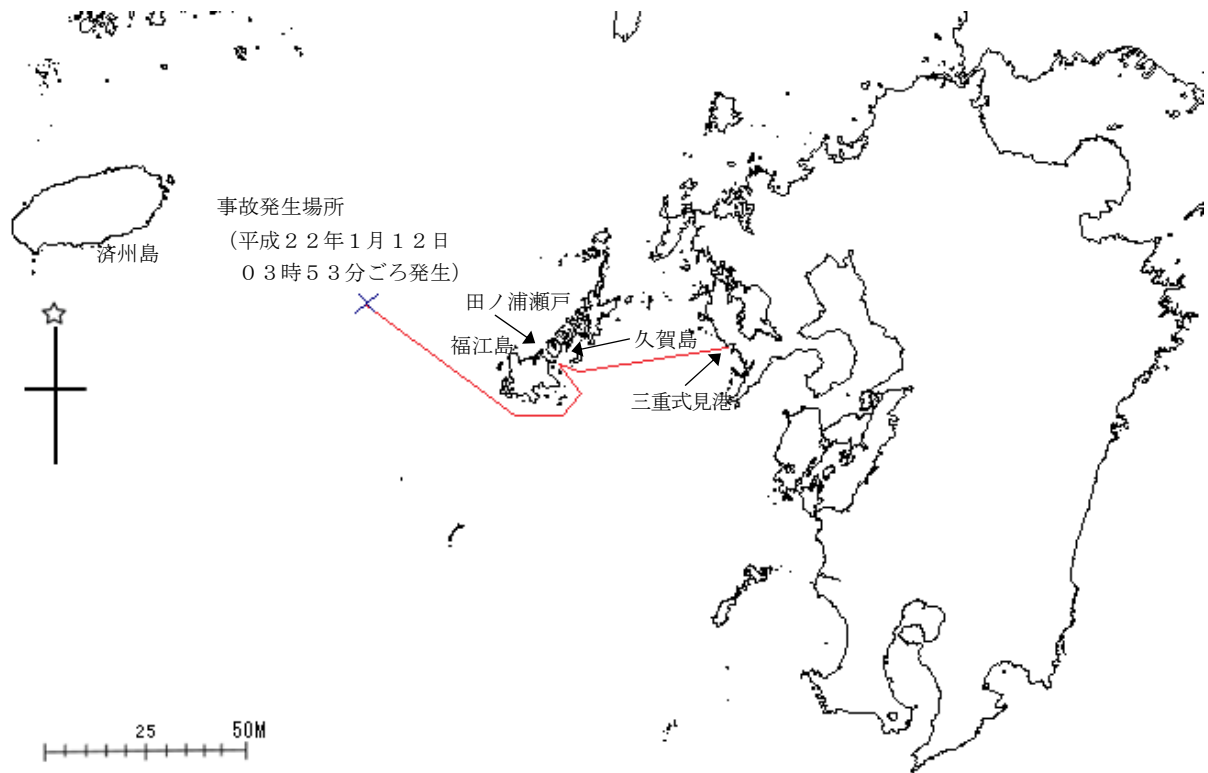
付図1 推定航行経路図

場 所	位 置
①	福江島南方の変針点(航行中の本事故発生前の最後の変針点)	北緯32°33.00′ 東経128°39.20′
②	本事故発生時に最後に本船の灯火を目撃した位置	北緯33°00.27′ 東経127°48.64′
③	捜索時にソナーにより発見された本船の沈没地点	北緯33°00.14′ 東経127°48.78′

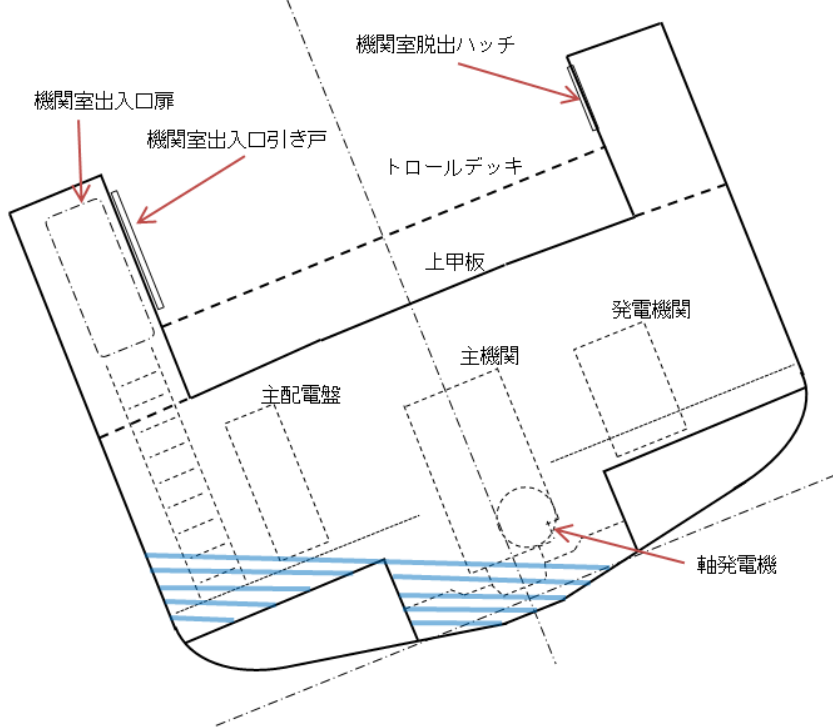
付図3 船体傾斜時における機関室浸水状態図

本船の機関室には、発電機や配電盤や各種の電気機器があり、機関室内に浸水すると短絡により船内の電源が喪失される。浸水により船内電源の喪失につながる主要な電源設備のうち、機関室の下部に設置されているものは、左舷側の主配電盤及び中央部の軸発電機である。

本船の機関室の形状及び機器室配置による計算から、12t程度を超える浸水が生じると船内の電源が喪失する可能性がある。

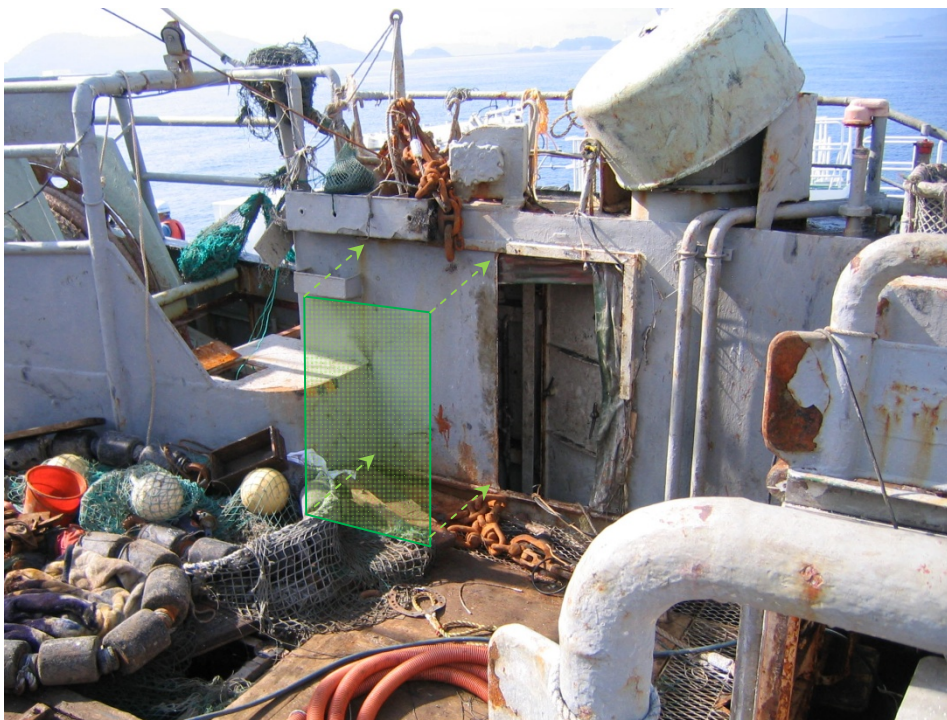
写真2 機関室出入口（引揚げ時）

- (1) 2.5.4(1)及び(2)から、本船の船体外板に衝突痕、破口及び凹損等はなく、操舵室の窓及び上部居住区の舷窓は割れておらず、機関室内部の海水取水口及び海水配管の異常はなかったものと考えられる。
- (2) 2.5.4(3)から、上部居住区出入口扉、空調機室出入口扉、機関室出入口引き戸及び機関室出入口扉は、開放されていたものと考えられる。
- (3) 2.5.4(7)から、本船の作業場及びトロールデッキ下のフラップ付きの排水口は、固着等がなく円滑に作動していたものと考えられる。
- (4) 2.5.4(6)、2.5.6(2)②及び⑥から、本事故発生時、主機駆動の軸発電機を運転し、原動機駆動の発電機を停止しており、作業灯（水銀灯及び白熱灯）を点灯していたものと考えられる。
- (5) 2.5.4(4)及び(5)から、沈没の直前の舵角は左舵約25°であり、手動操舵状態となっており、翼角は前進約2°であったものと考えられる。
- (6) 2.1.1 及び 2.5.5 から、本船は、漁獲物はなく、漁網をトロールデッキ上に引き揚げ、インナーブルワークにより網が移動しにくい状態であり、復原性に影響を与えるおそれのある荷崩れは発生しなかった可能性があると考えられる。
- (7) 2.5.8 から、本船は、本事故発生時に船舶復原性規則に適合していたものと考えられる。

注： 木製の扉が脱落した状態。緑色の長方形で示した陰影が木製の扉（引き戸）の設置位置

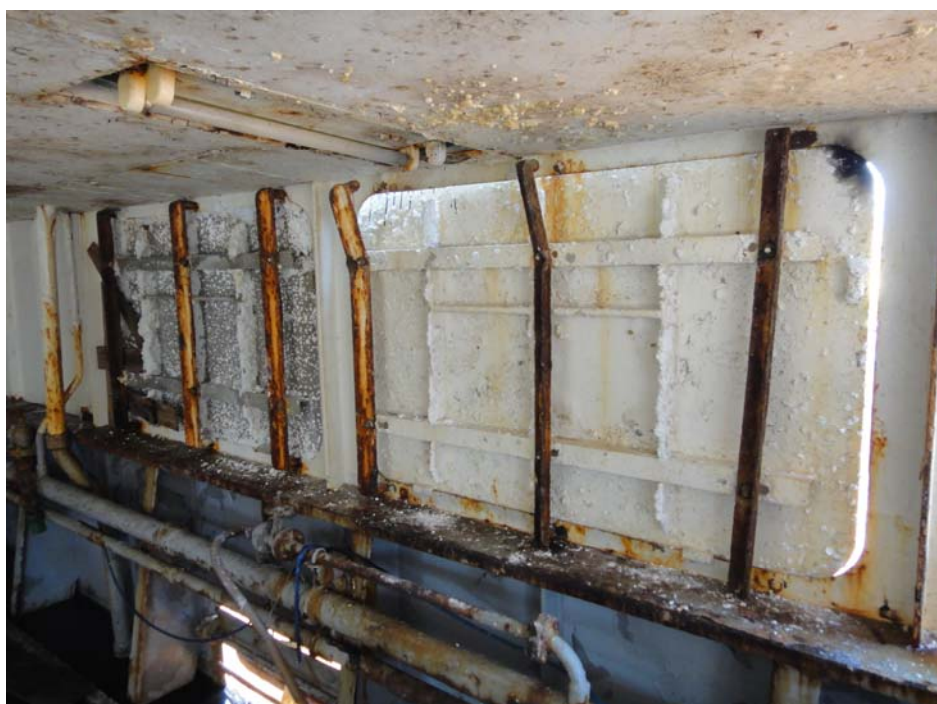
写真4 作業場塞ぎ板の損傷状況（引揚げ時）

作業場の両舷に4枚ずつあった塞ぎ板は、右舷側が船首側から3番目及び4番目、左舷側が船首側から2番目が船外に脱落していた。脱落した塞ぎ板の固定金具は、いずれも曲損又は脱落していた。

（右舷側前方より1番目及び2番目（鋼材の一部が曲損））
