# 船舶事故調査報告書

船種船名 貨物船 第八勝丸  
船舶番号 140664 (IMO番号 9499503)  
総トン数 376トン

事故種類 乗揚  
発生日時 平成22年5月23日 02時38分ごろ  
発生場所 宮崎県日向市細島港細島埼東端付近  
日向市所在の細島灯台から真方位323° 860m付近  
(概位 北緯32° 25.8' 東経131° 40.8')

平成23年11月10日  
運輸安全委員会(海事部会)議決  
委員長 後藤昇弘  
委員 横山鐵男(部会長)  
委員 庄司邦昭  
委員 石川敏行

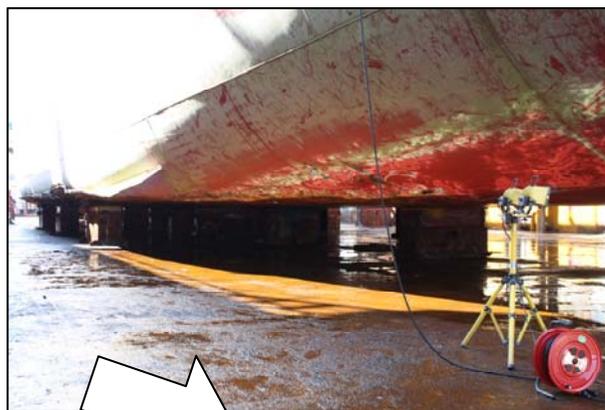
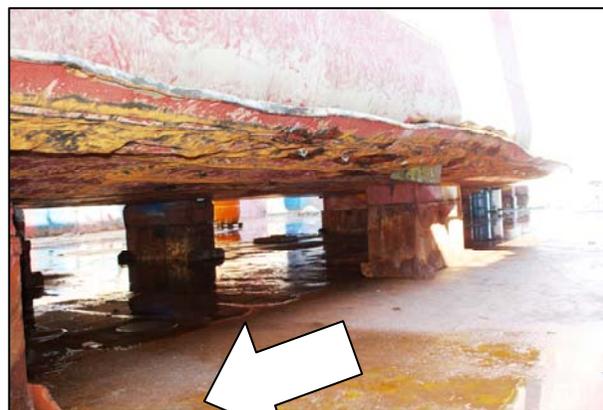
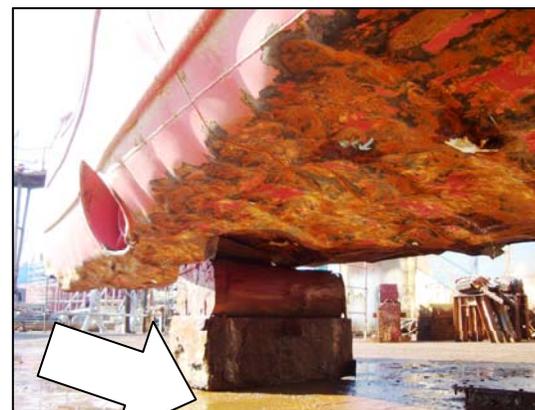
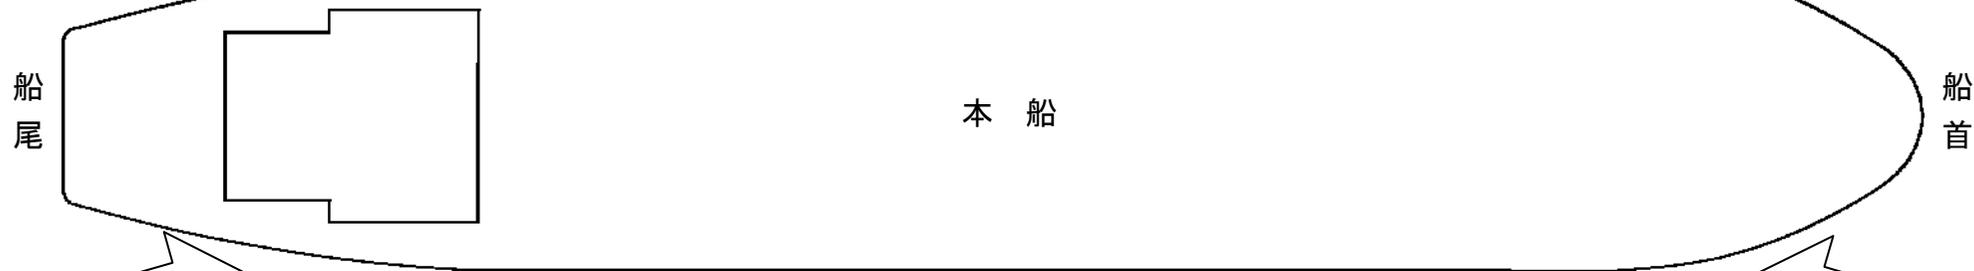
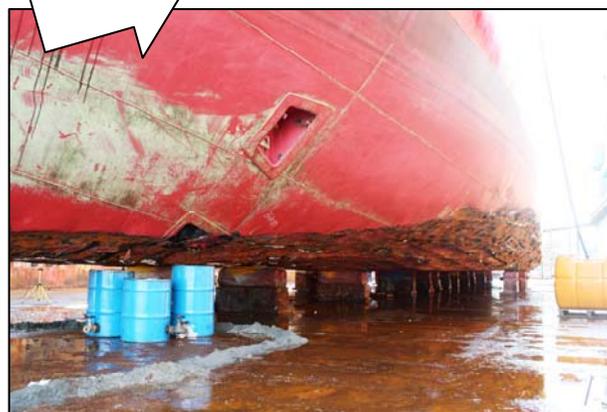
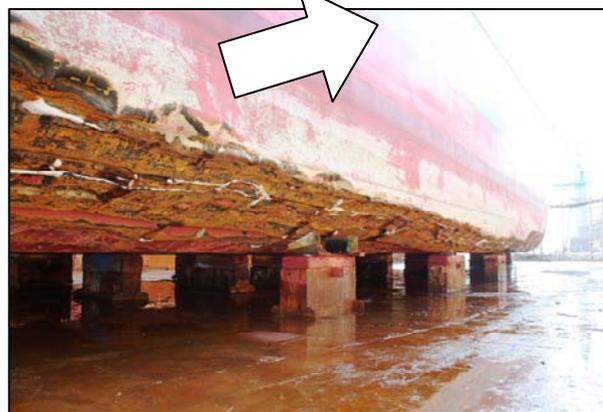
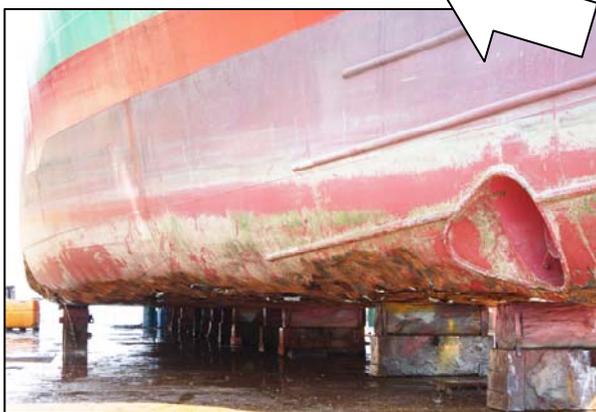
付図6 本船の損傷状況

- (1) 現場調査時、機関室の船底付近から海水が噴出していた。また、船底外板全般にわたって亀裂及び破口を伴う凹損が生じていた。
- (2) 本船の離礁作業請負会社（以下「C社」という。）の回答書によれば、本船船底部の損傷は、次のとおりであった。
  - ① 亀裂及び破口は、船首から船尾にかけて右舷側を中心に約60か所を超え、最大のもの長さ約200cm、口開き約2cmであった。
  - ② 凹損は、船首から船尾にかけて生じて左舷側よりも右舷側の方が深く、最大で約60cmであった。船橋より前付近の凹損度合いが激しかった。
  - ③ ビルジキールは、両舷とも上向きに曲損し、一部は欠損していた。
  - ④ 舵及びシューピースは下向きにそれぞれ曲損し、サイドスラスト\*<sup>3</sup>のトンネルは、下側が潰れた状態であった。

2.4.1から、船底外板全般にわたり亀裂及び破口を伴う凹損を生じたものと推定される。

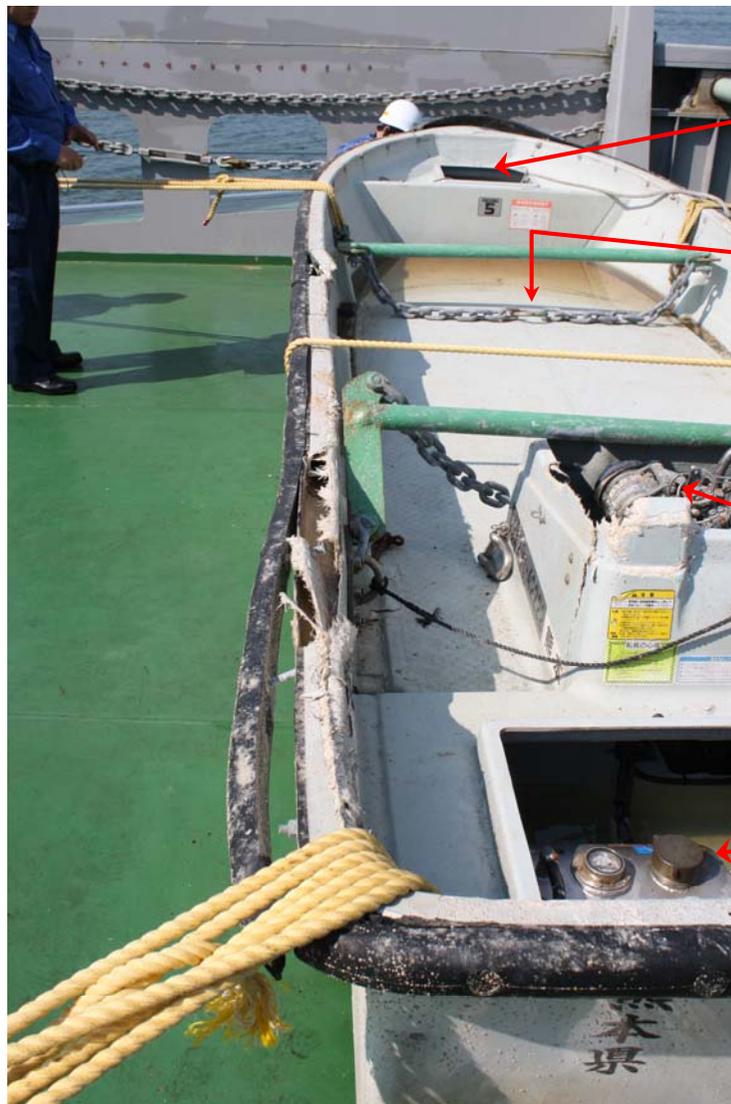
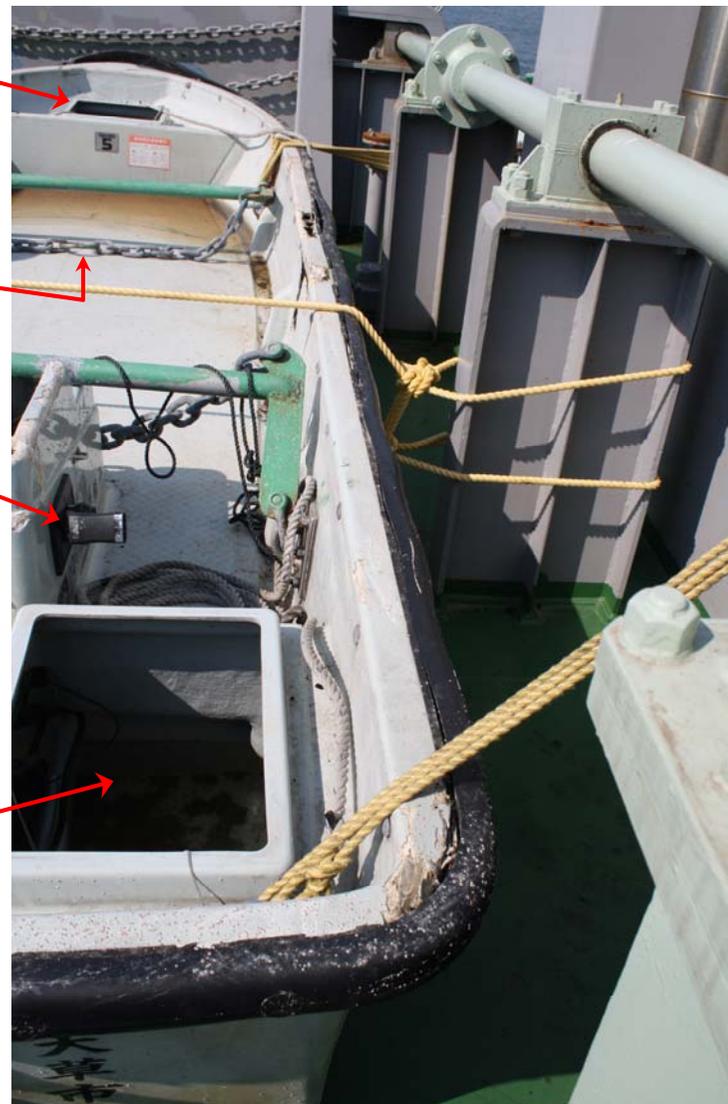
付図8 本件交通船の損傷状況 (1 / 2 舷側上部)

- (1) 本船搭載の交通船第八勝丸（以下「本件交通船」という。）は、舷側上部を覆っているゴム製の防舷材が全周にわたって外れかかっていた。舷側上部に破口や亀裂が生じていたが、船底部には目立った損傷は認められなかった。主機の始動用キーは、「ON」の位置に回された状態で根元から折れ曲がっていた。機関操縦ハンドルは、後進の位置にあった。
- (2) 宮崎保安部の回答書によれば、本件交通船は、5月23日05時28分ごろ、本事故発生場所の西方500m付近で船首部約50cmを海面上に出し、船尾を下にした直立状態で漂流しているところを巡視艇に発見された。その後、本件交通船は、徐々に沈下し、細島灯台から306°1,200m付近（発見場所と同じ。）で沈没した。
- (3) 宮崎保安部の回答書によれば、本件交通船は、6月4日に引き揚げられたが、船首及び船尾の各物入れには、搭載物は残されていなかった。

2.4.2及び3.1.7から、転覆後、西方に流されて海底、岩などに接触して舷側上部に破口や亀裂が生じた可能性があると考えられる。

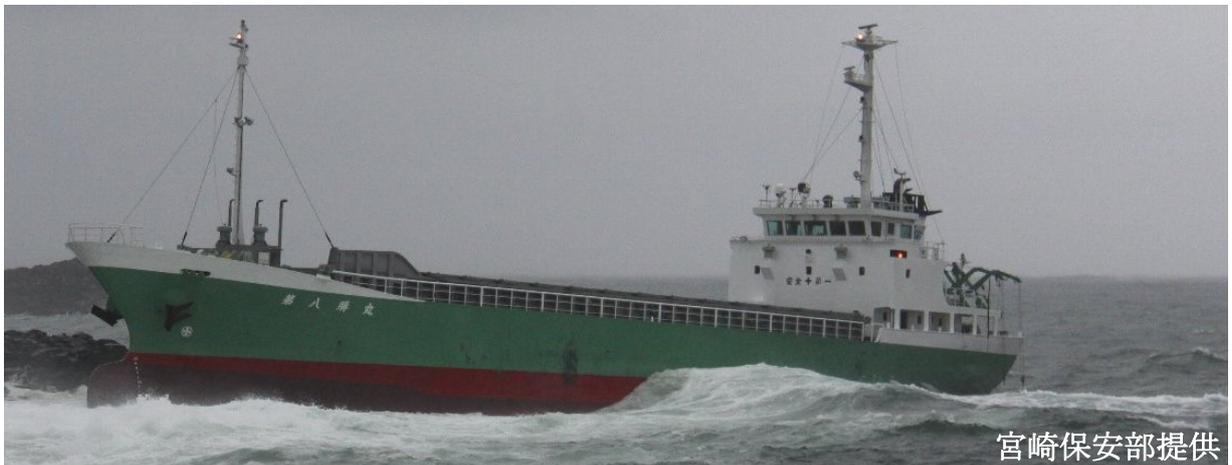
写真4 本事故当日06時30分ごろの本船の状況

(1) 十管本部の回答書によれば、本事故発生当日の03時51分ごろに本船を発見したときの状況は、本船は船尾方からの風浪を受けて激しく動揺していた。ボートダビットのクレードルが下げられてボートフォールが伸びた状態であり、本件交通船は搭載されていなかった。航海灯や船内の照明設備は点灯していた。

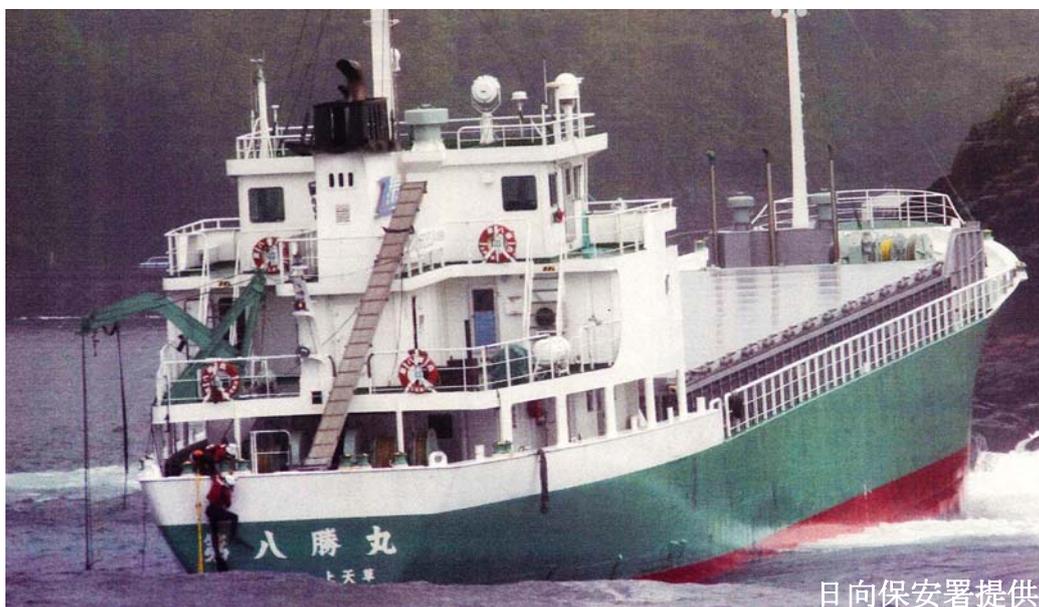
写真5 本事故当日12時20分ごろの本船の状況

(2) 十管本部の回答書によれば、本事故発生当日の12時20分ごろ、機動救難士(3人)が本船に移乗したときの状況は、次のとおりであった。

① ダビットリモコンは、本船の舷外に垂れ下がっていた。

② 操舵室の背もたれ及び肘掛け付きの椅子は、主機遠隔操縦ハンドルの前に置かれていた。(倒れた状態ではなかった。)

③ 主機遠隔操縦ハンドルは、中立の位置であった。

④ 航海灯、船内の照明設備などのスイッチは、全て「ON」の位置であった。

⑤ ナブテックスの記録紙は、切り取られた状態であり、操舵室には、印字された記録紙は見当たらなかった。

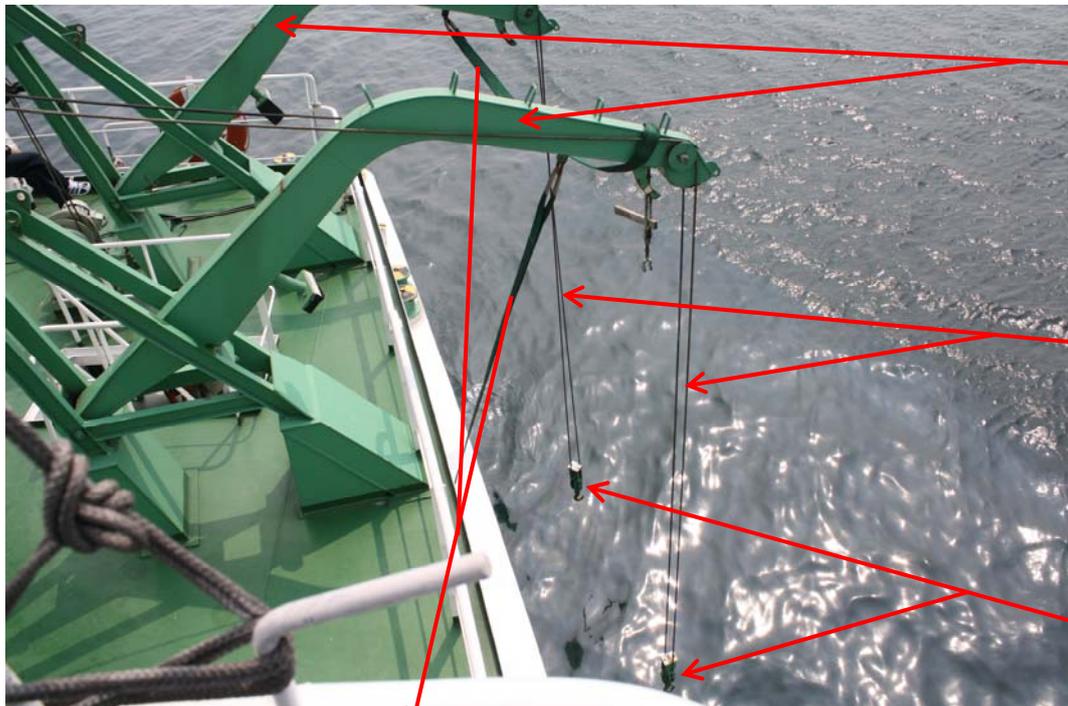
写真7 ボートダビット

- (2) 本船乗組員は、本件交通船を上甲板のブルワークの高さまで降下させ、乗組員全員が救命胴衣を着用して本件交通船に乗船した可能性があると考えられる。
- (3) 本件交通船は、次のことから、海上に着水して本船から離脱した可能性があると考えられる。
  - ① ボートダビットのクレードルが下がってボートフォールが伸びた状態であり、ダビットリモコンが、本船の舷外に垂れ下がっていたこと。
  - ② ボートフォール先端の吊り下げフック及び本件交通船のバランスリングに明らかな損傷がなかったこと。
  - ③ 本件交通船の主機の始動用キーが「ON」の位置に回された状態であり、機関操縦ハンドルが後進の位置にあったこと。
- (4) 本件交通船は、次のことから、本船から離脱後、間もなく転覆した可能性があると考えられる。なお、本件交通船は、本船船長が宮崎保安部職員との通話を開始した03時06分以降に本船から降下されたものと考えられる。
  - ① 本件交通船の機関操縦ハンドルが、後進の位置にあったこと。
  - ② 乗組員Aが、本船の右舷船首方の岩場に漂着していたこと。
  - ③ 本件交通船に搭載されていた救命胴衣、救命浮環等の救命設備や搭載備品等が、本事故発生場所の西方の海域において、広範囲にわたって漂流していたこと。
  - ④ 本件交通船は、海上に着水したのち、船尾方に東方からの波を受けた可能性があること。

《クレードルが下げられてボートフォールが延ばされた状態 船橋甲板から撮影》
