# 船舶事故調査報告書

船種 船名 ケミカルタンカー 第八光輝丸  
船舶番号 131466  
総トン数 288トン

船種 船名 漁船 勇漁丸  
漁船登録番号 KA3-28580  
総トン数 4.8トン

事故種類 衝突  
発生日時 平成23年5月27日 13時36分ごろ  
発生場所 香川県小豆島町地蔵埼南東方沖  
地蔵埼灯台から真方位140° 1,100m付近  
(概位 北緯34° 24.5' 東経134° 14.6')

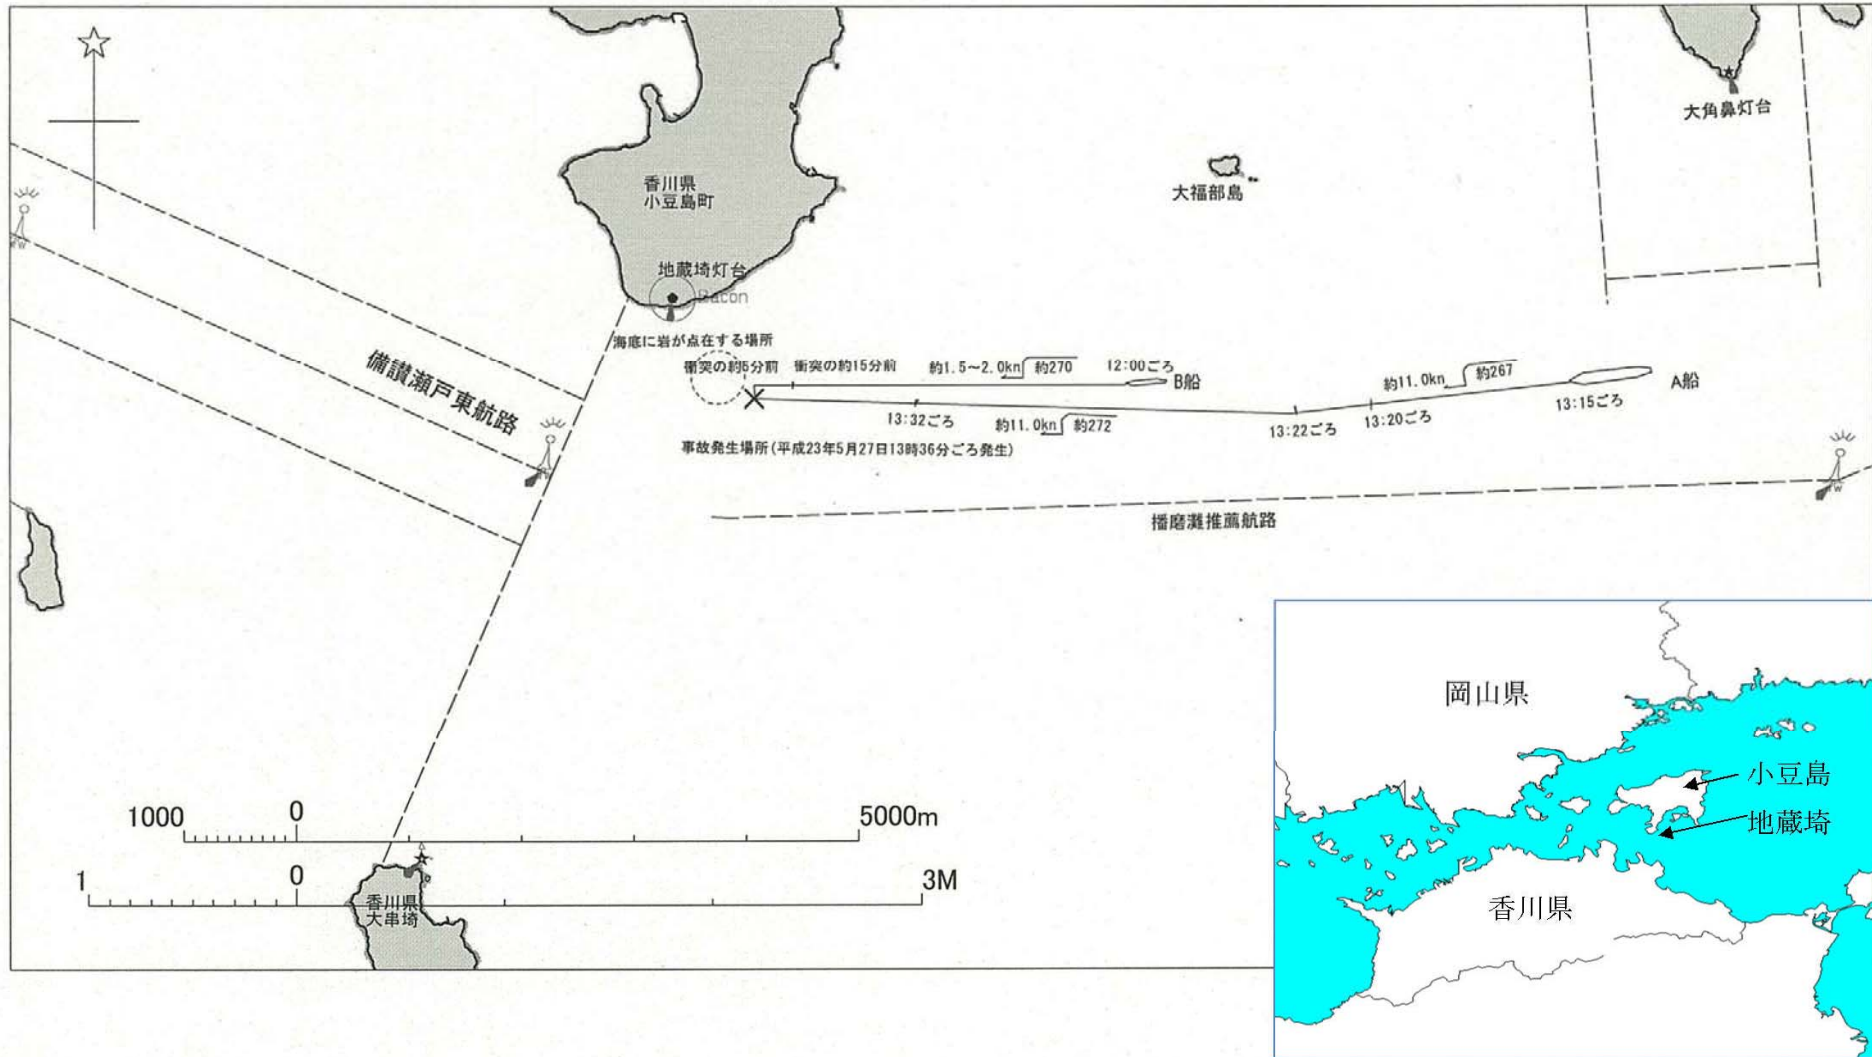
付図1 推定航行経路図

本事故の発生日時は、平成23年5月27日13時36分ごろで、発生場所は、地藏崎灯台から140°1,100m付近であった。

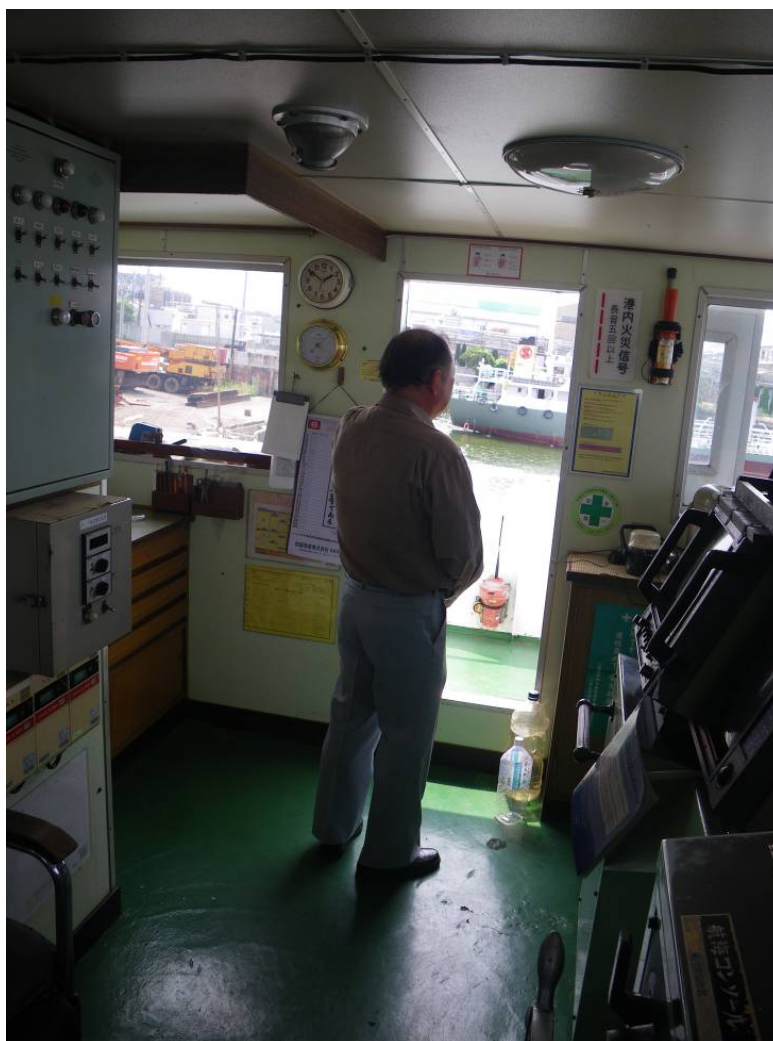
写真2 船長Aの本事故時の体勢

船長Aは、左舷方から追越し態勢で接近するC船の動静が気になったことから、地蔵埼灯台から140° 1,100m付近に差し掛かった頃、椅子から立ち上がり、左舷側のドア付近に立ってC船の方を見ていたとき、船首付近に衝撃を感じ、時計を確認したところ13時36分であった。

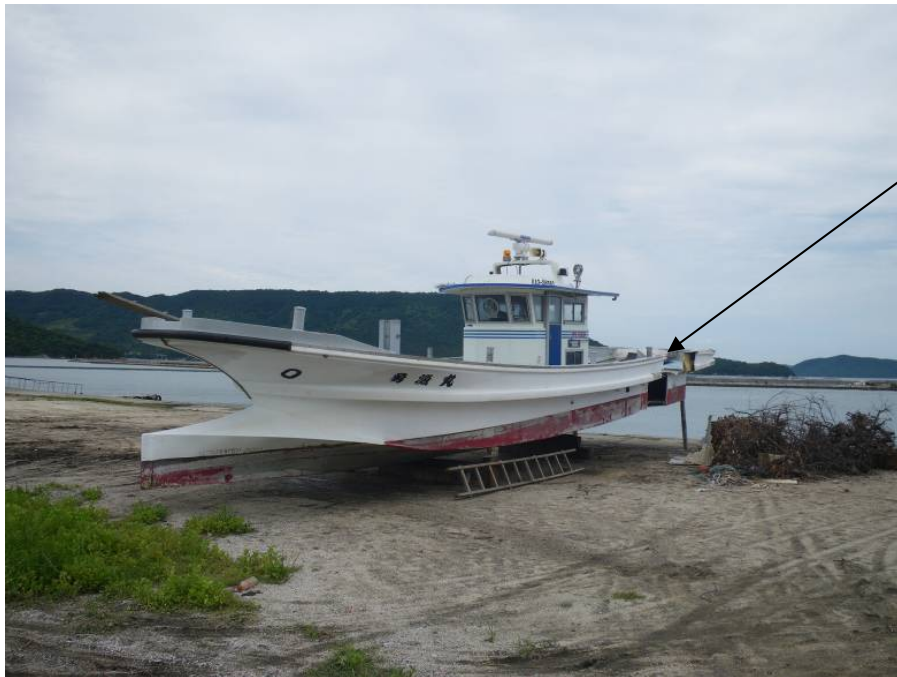
写真3 B船の船体

B船は、船首だけが海面上に出て船尾が海中に沈んだ状態で僚船が連絡した漁業協同組合の船により庵治漁港にえい航された。

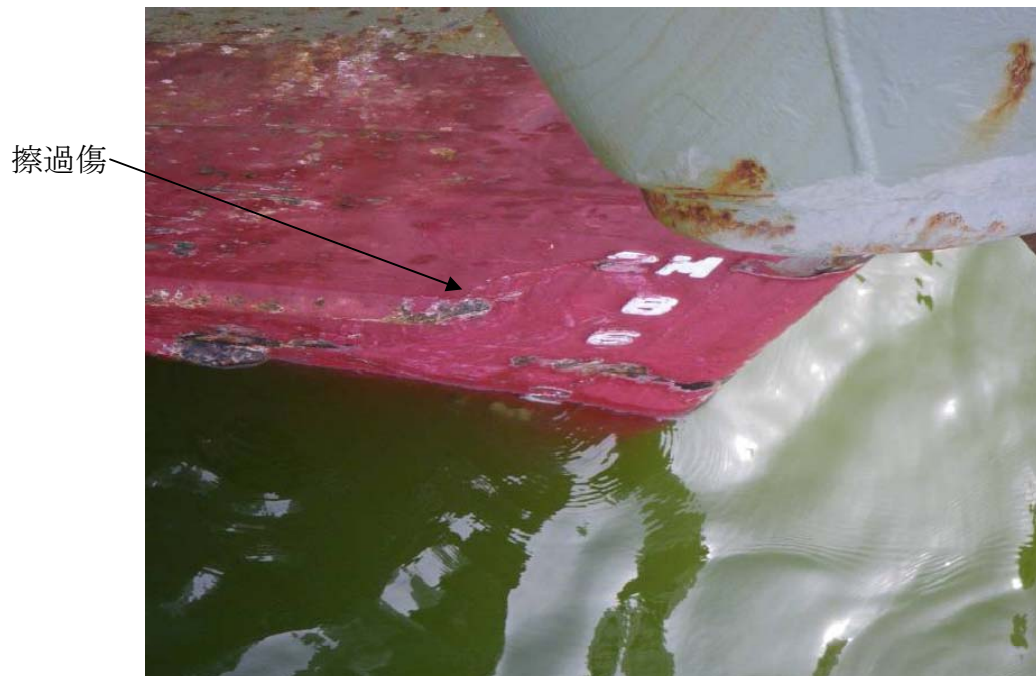
写真4 A船の損傷状況（船首部）

船首部に擦過傷が生じた。

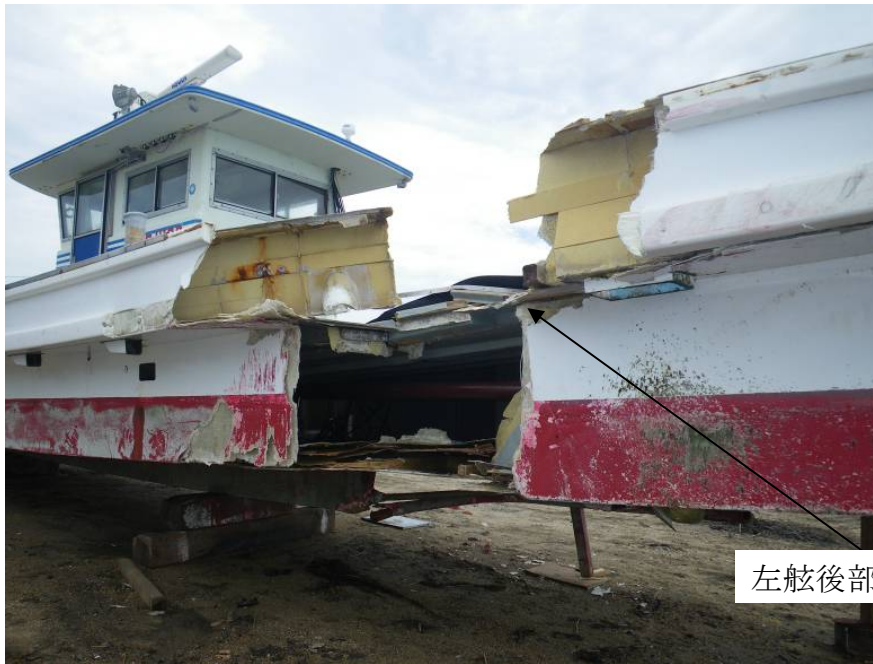
写真5 B船の損傷状況

左舷後部に破口を生じて浸水して転覆した。機関及び機器類に濡損を生じた。

左舷後部の破口

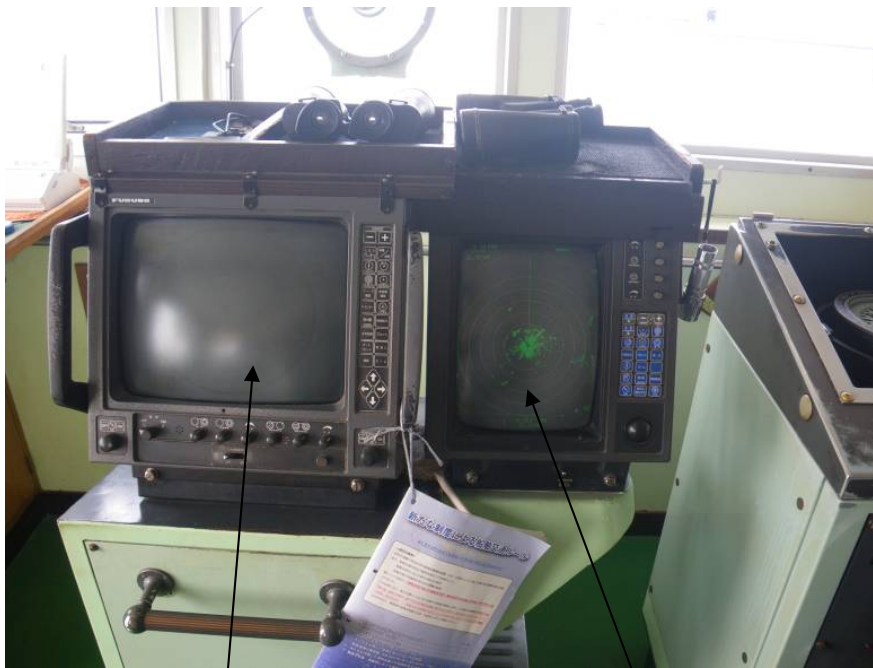
写真6 A船レーダー

本事故当時、3Mレンジに設定した2号レーダー及びGPSプロッターを使用中であり、操舵室から船首方向の見張りの妨げになる構造物はなく、周囲の見通しは良く、船体、機関及び機器類に不具合又は故障はなかった。

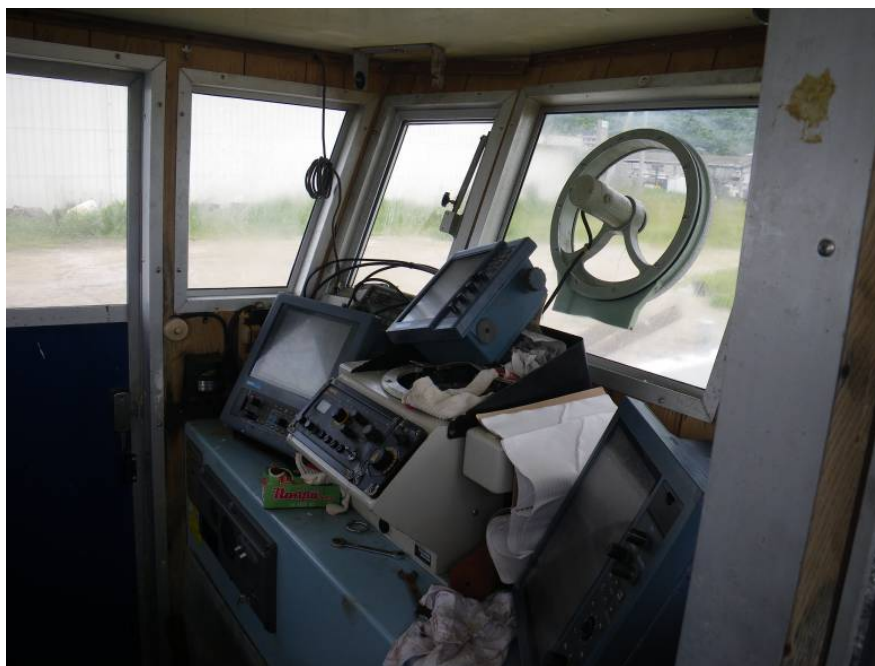
写真7 B船の操舵室内の状況

本事故当時、0.75Mレンジに設定したレーダー、GPSプロッター及び魚群探知機を使用中であり、船体、機関及び機器類に不具合又は故障はなかった。
