船舶事故調査報告書

平成23年11月10日
 運輸安全委員会（海事専門部会）議決
 委員 横山 鐵 男（部会長）
 委員 庄 司 邦 昭
 委員 石 川 敏 行

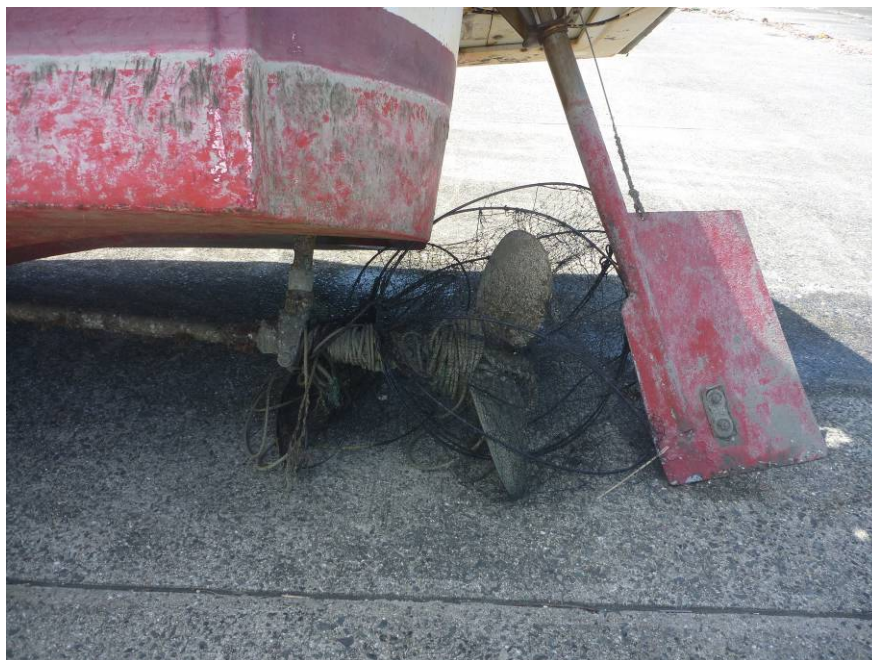
<p>て、船首の一部を海面上に出した状態で沈没した。</p> <p>船長及び甲板員は、沈没前に海に飛び込み、間もなく僚船に救助された。</p> <p>本船は、作業船により門司区柄杓田漁港にえい航された。 (写真1 絡網状況、写真2 プロペラ軸受の付け根部分の破口状況 参照)</p>	
気象・海象	<p>気象：天気 晴れ、風向 東北東、風力 3、視界 良好</p> <p>海象：波高 約0.5m、潮流 微弱な東流、潮汐 ほぼ低潮時</p>	
その他の事項	<p>本船は、部埼南方沖から青浜沖にかけての漁場でたこ籠漁を操業しており、たこ籠を投入する際は、潮流を考慮し、下げ潮のときには、部埼沖から青浜沖に向け、上げ潮のときには、青浜沖から部埼沖に向けて低速力で後進しながらたこ籠を投入することにしており、本事故当時は、部埼沖から青浜沖にかけて南進しながらたこ籠を投入していた。</p> <p>本船のたこ籠は、直径約50cm、高さ約60cmの円筒形で長さ約1.5mの枝縄を付けており、これを直径約8mmの幹縄に約20m間隔で取り付けしていた。</p> <p>本船は、たこ籠約60個を投入することにしてしたが、全籠投入に要する時間は約20～30分であった。</p> <p>本船の喫水は、船首約0.6m、船尾約1.0mであった。</p> <p>船長及び甲板員は、出港時から救命胴衣を着用していたが、機関が停止したのち、機関室などでの作業に邪魔になり、また、暑くなったことから、同作業中に2人共救命胴衣を脱いでいた。</p> <p>プロペラ及びプロペラ軸には、幹縄及びたこ籠などが幾重にも絡んでおり、プロペラ軸が後方にずれて曲がっていた。</p> <p>本船は、建造後32年を経過したFRP船であった。</p>	
分析	<p>乗組員等の関与</p> <p>船体・機関等の関与</p> <p>気象・海象の関与</p> <p>判明した事項の解析</p>	<p>あり</p> <p>あり</p> <p>なし</p> <p>本船は、部埼南方沖において、機関を後進にかけてたこ籠を投入しながら南進中、船長が、定置網に接近しないように右舵をとって船尾を左に振った際、プロペラ及びプロペラ軸に幹縄やたこ籠などが絡み、船尾船底部のプロペラ軸受の付け根部分の船底外板に破口を生じたことから、船内に浸水して沈没したものと考えられる。</p> <p>本船は、建造後32年を経過したFRP船であり、船底外板が劣化していた可能性があると考えられる。</p>

写真1 絡網状況

参考	<p>今後の同種事故等の再発防止及び被害の軽減に役立つ事項として、次のことが考えられる。</p> <ul style="list-style-type: none">・ 漁具が船底下に入らないように操船すること。・ 救命胴衣を着用しておくこと。
----	---

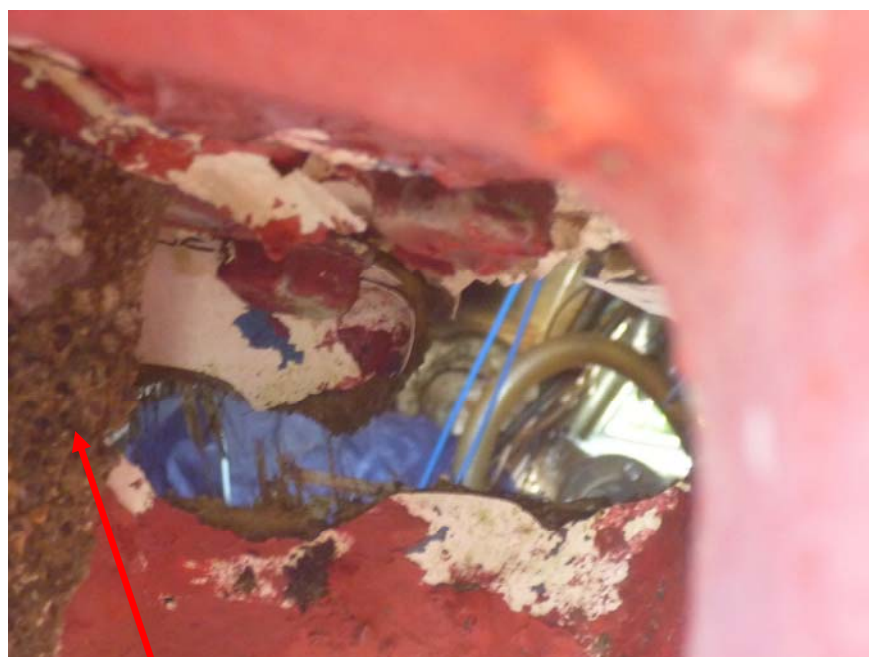
原因	<p>本事故は、本船が、部埼南方沖において、機関を後進にかけてたこ籠を投入しながら南進中、船長が、定置網に接近しないように右舵をとって船尾を左に振った際、プロペラ及びプロペラ軸に幹縄やたこ籠などが絡み、船尾船底部のプロペラ軸受の付け根部分の船底外板に破口を生じたため、船内に浸水して沈没したことにより発生したものと考えられる。</p>

写真2 プロペラ軸受の付け根部分の破口状況
