# 船舶事故調査報告書

船種船名 石材運搬船 第五金比羅丸

事故種類 乗揚

発生日時 平成21年11月28日 04時50分ごろ

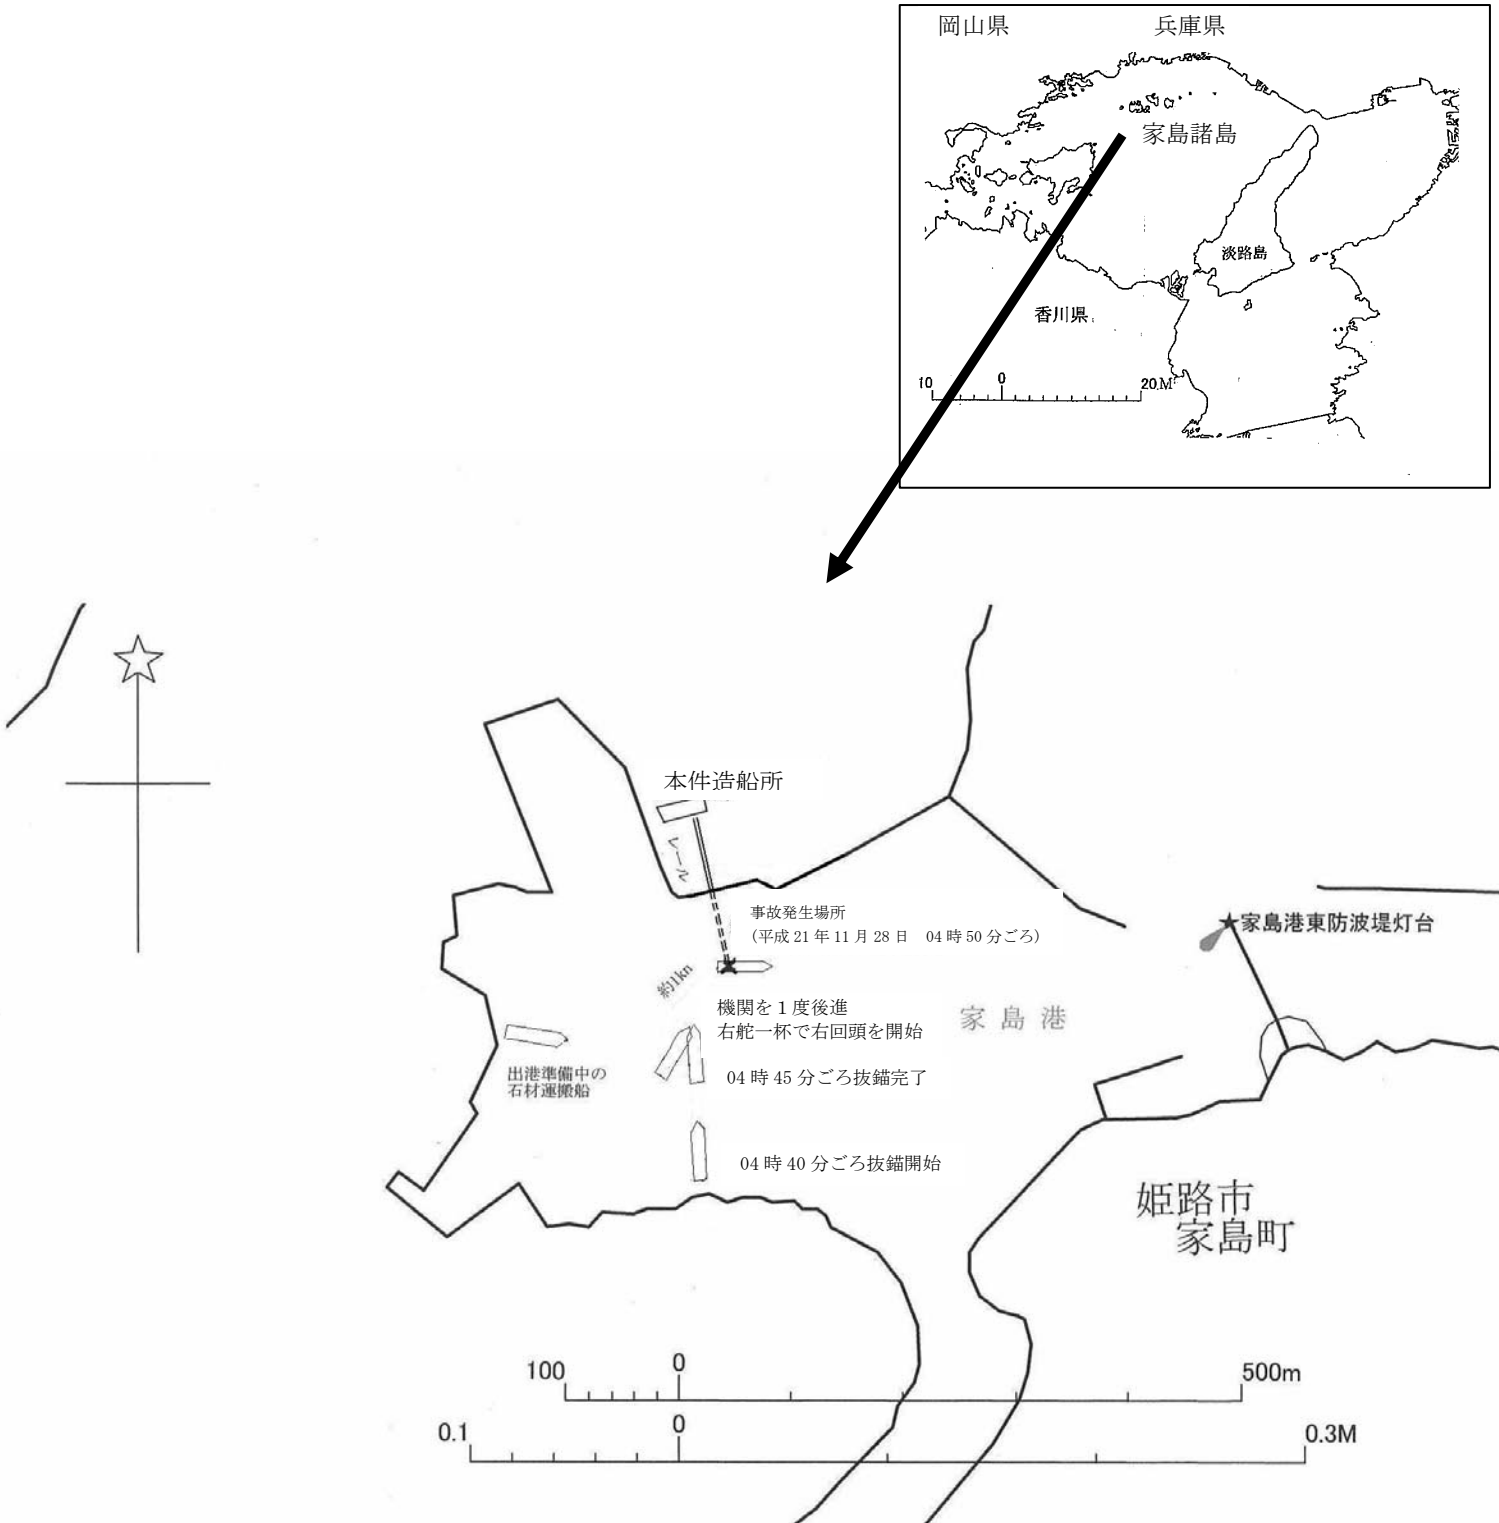
付図1 推定航行経路図

- (2) 船長は、抜錨中、左舷前方で係留中の石材運搬船が航海灯を点灯したので、出航準備に入ったことに気付き、速やかに出航することにした。
- (3) 本船は、家島港東防波堤灯台から256° 500m付近で抜錨を終え、抜錨場所で機関を1度だけ後進として船首を右に振り、船首が約028°に向いたとき、機関を微速力前進として右舵一杯の35°をとり、港口に向けて右回頭を開始した。
- (4) 本船は、約1knの対地速力で右回頭中、04時50分ごろ、船首が約085°を向いたとき、船台止めに乗り揚げた。

本事故は、夜間、本船が、家島港において抜錨して出航する際、船長が、機関を1度だけ後進にかけて船首を右に振り、通常とは異なり船首が港口に向かずに約028°に向いたとき、右舵一杯として航行を開始したため、右回頭をしながら本件造船所のスロープに接近し、同スロープに設置された船台止めに乗り揚げたことにより発生したものと考えられる。

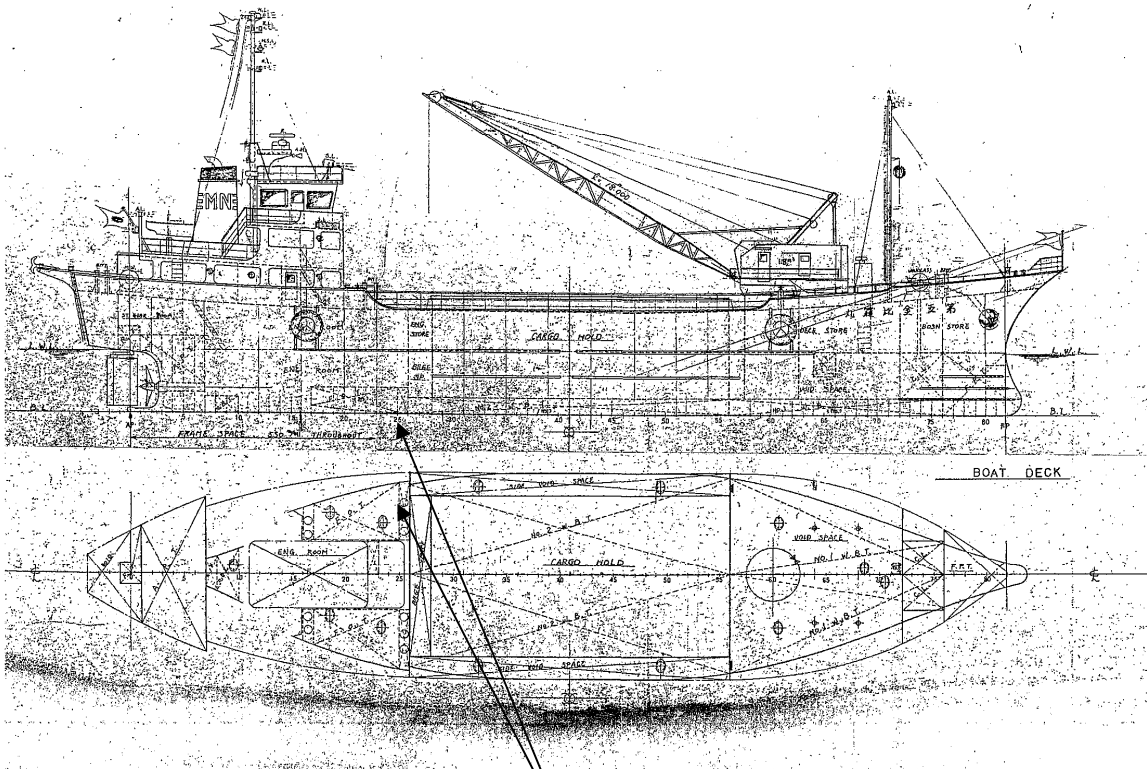
## 付図2 損傷位置図

本船は、機関室船底部に長さ約28cm、幅約10cmの破口を生じ、浸水して転覆した。本船は、廃船処理された。

破口：船尾端から約14m付近の左舷側  
破口の大きさ：長さ約28cm、幅約10cm

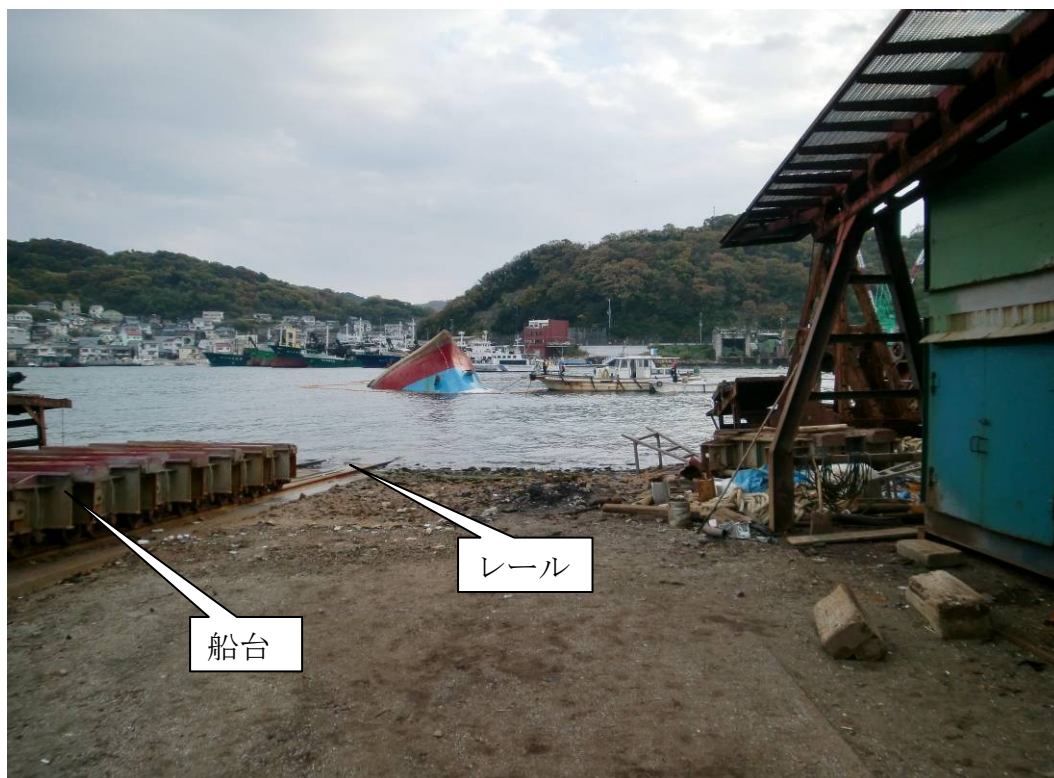
## 写真2 本船の転覆状況

船長は、機関室の左舷側船底付近から浸水し、沈没のおそれがあったので、本船を本件造船所のスロープに任意座礁させたが、本船が、同スロープ上で左舷側に傾斜し、05時30分ごろ、同スロープの沖で船首船底部を海面上に出した状態で転覆した。
