# 船舶事故調査報告書

船種船名 貨物船 東福丸

事故種類 衝突（防波堤）

発生日時 平成21年3月22日 04時20分ごろ

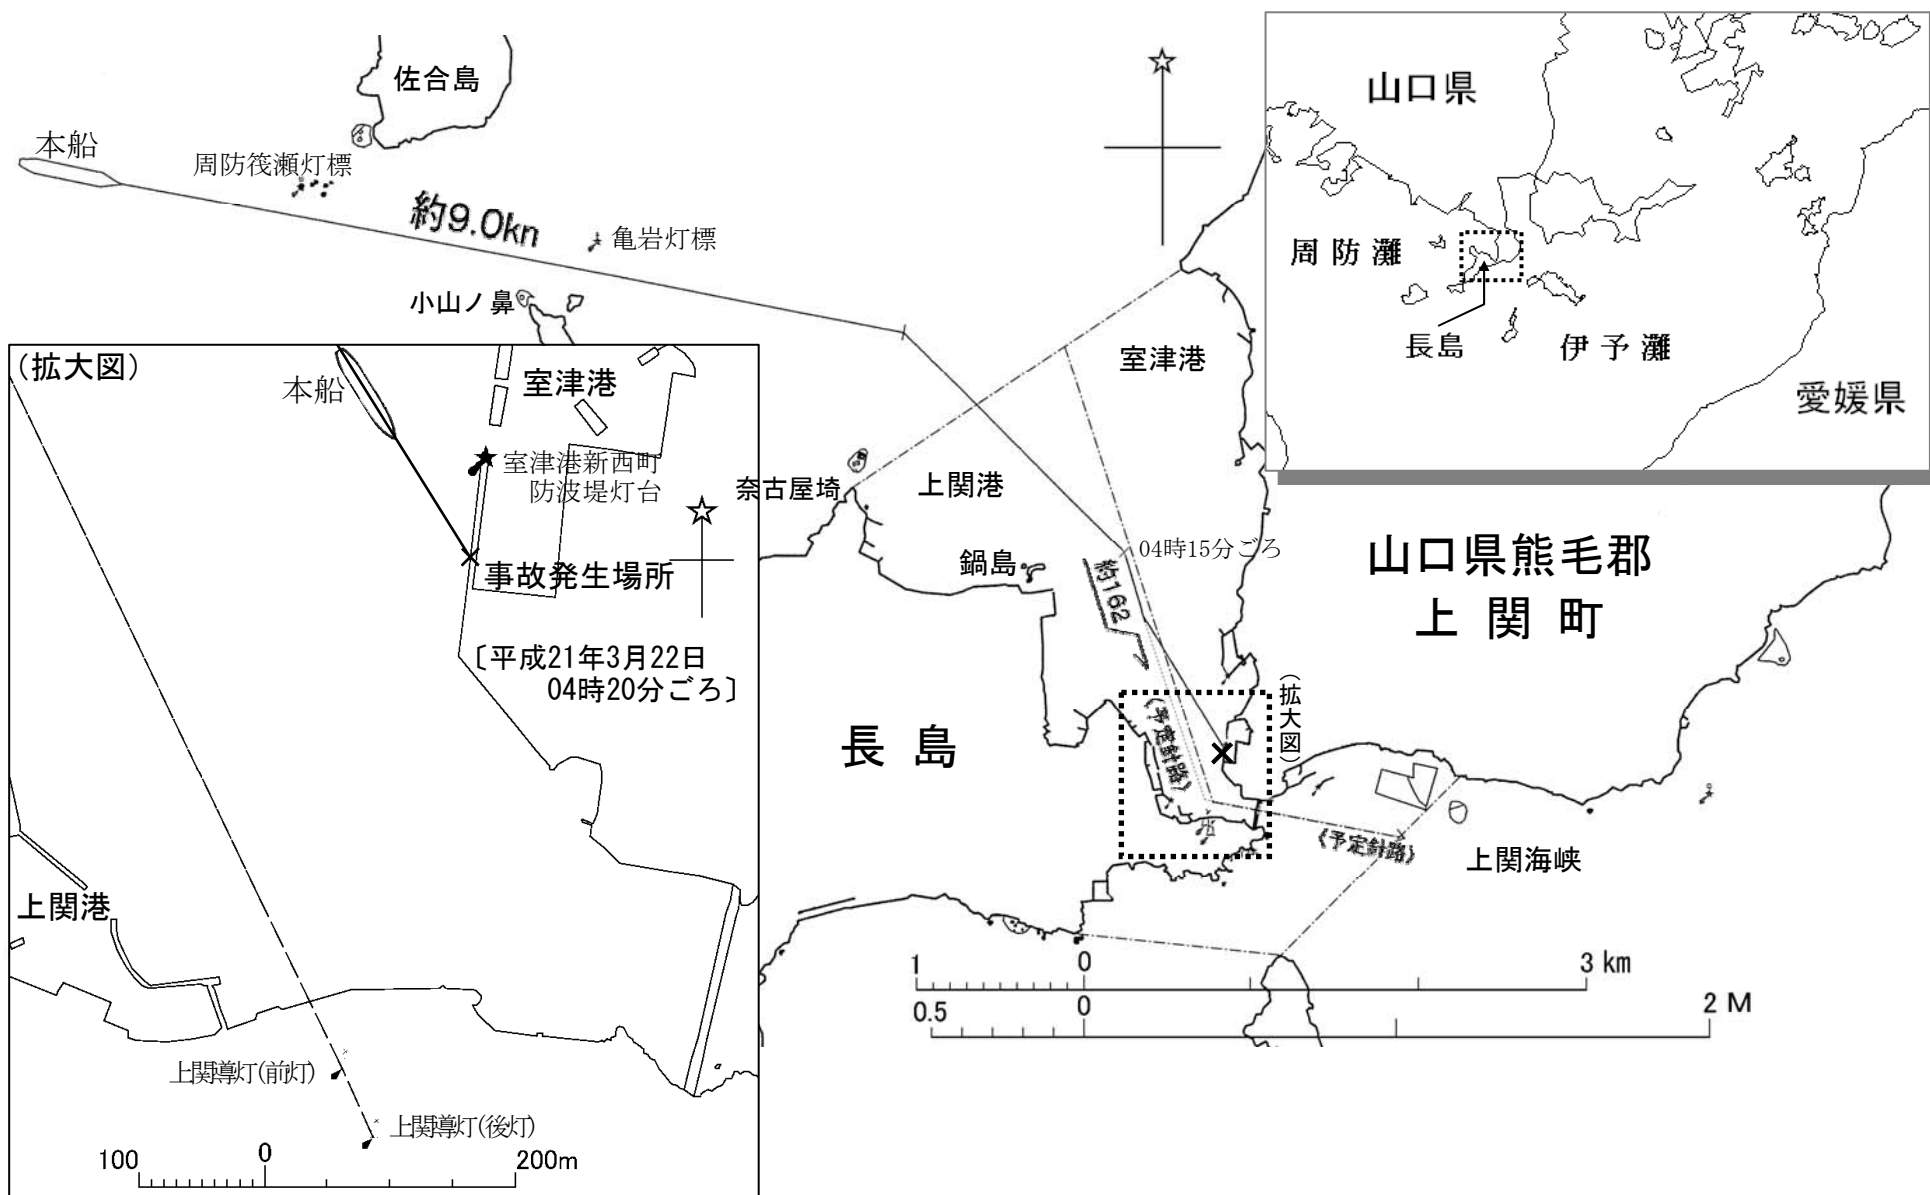
付図1 推定航行経路図

- (1) 本船は、航海士Bが単独で船橋当直中、上関海峡を通過するため、奈古屋埼を約0.5M隔てて通過したころ、鍋島の北約0.3M沖を通過する針路として航行したのち上関港内に入り、手動操舵により約9.0knの速力で航行を続けた。
- (2) 本船は、上関導灯に向けて1～2分後、航海士Bが舵を握ったまま居眠りに陥り、針路が左方に向いて同じ速力で2～3分間航行して本件防波堤に衝突した。

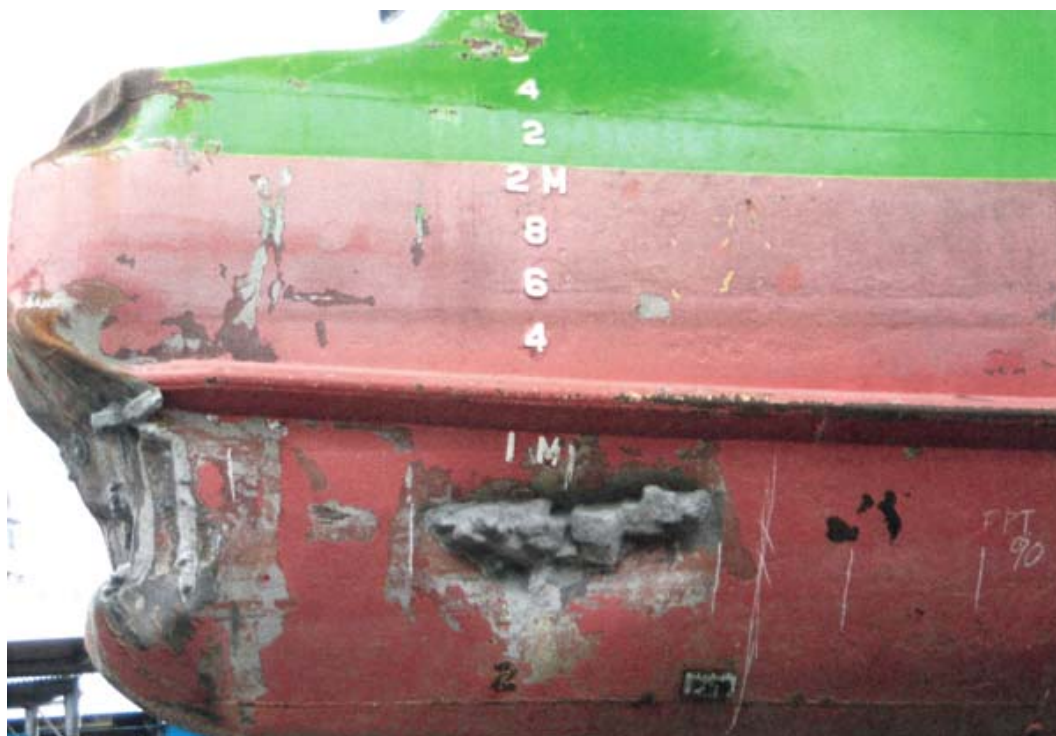
写真1 本船損傷部

船長の口述及び損傷写真によれば、本船は、バルバスバウ及び左舷船首外板に破口を伴う凹損を生じた。

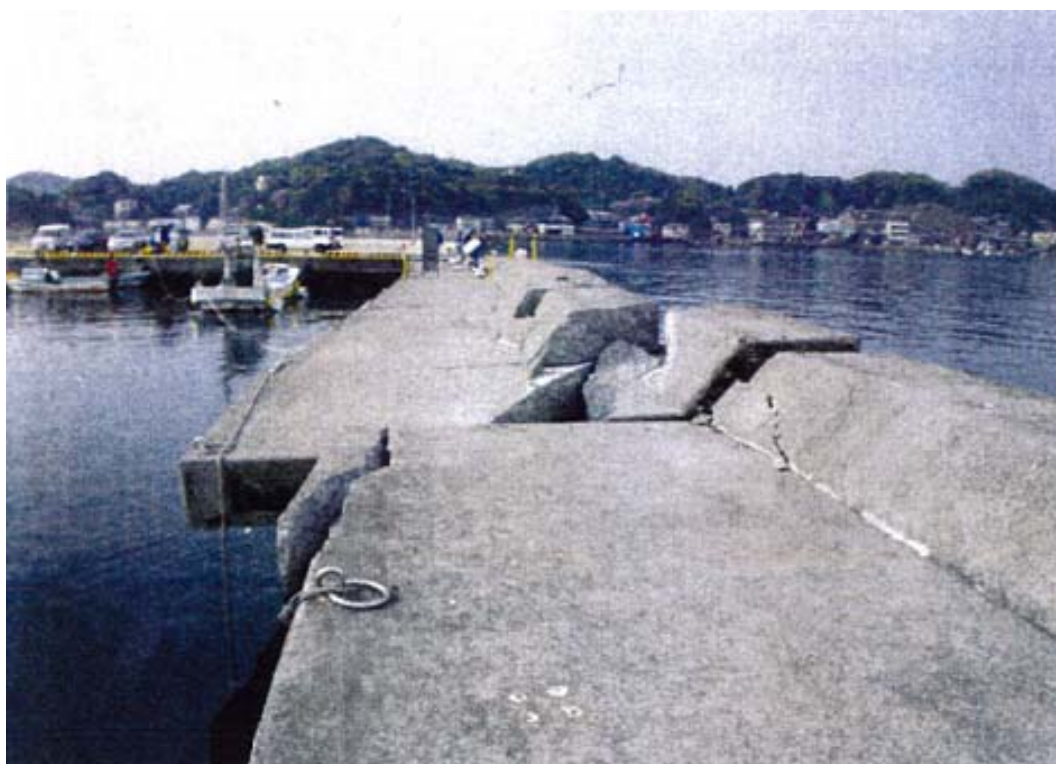
写真2 防波堤損傷部

船長の口述によれば、本件防波堤の一部を損壊した。
