# 船舶事故調査報告書

船種船名 ケミカルタンカー 敬和丸  
船舶番号 131684  
総トン数 335トン

船種船名 貨物船 第十五浜幸丸  
船舶番号 134734  
総トン数 187トン

事故種類 衝突

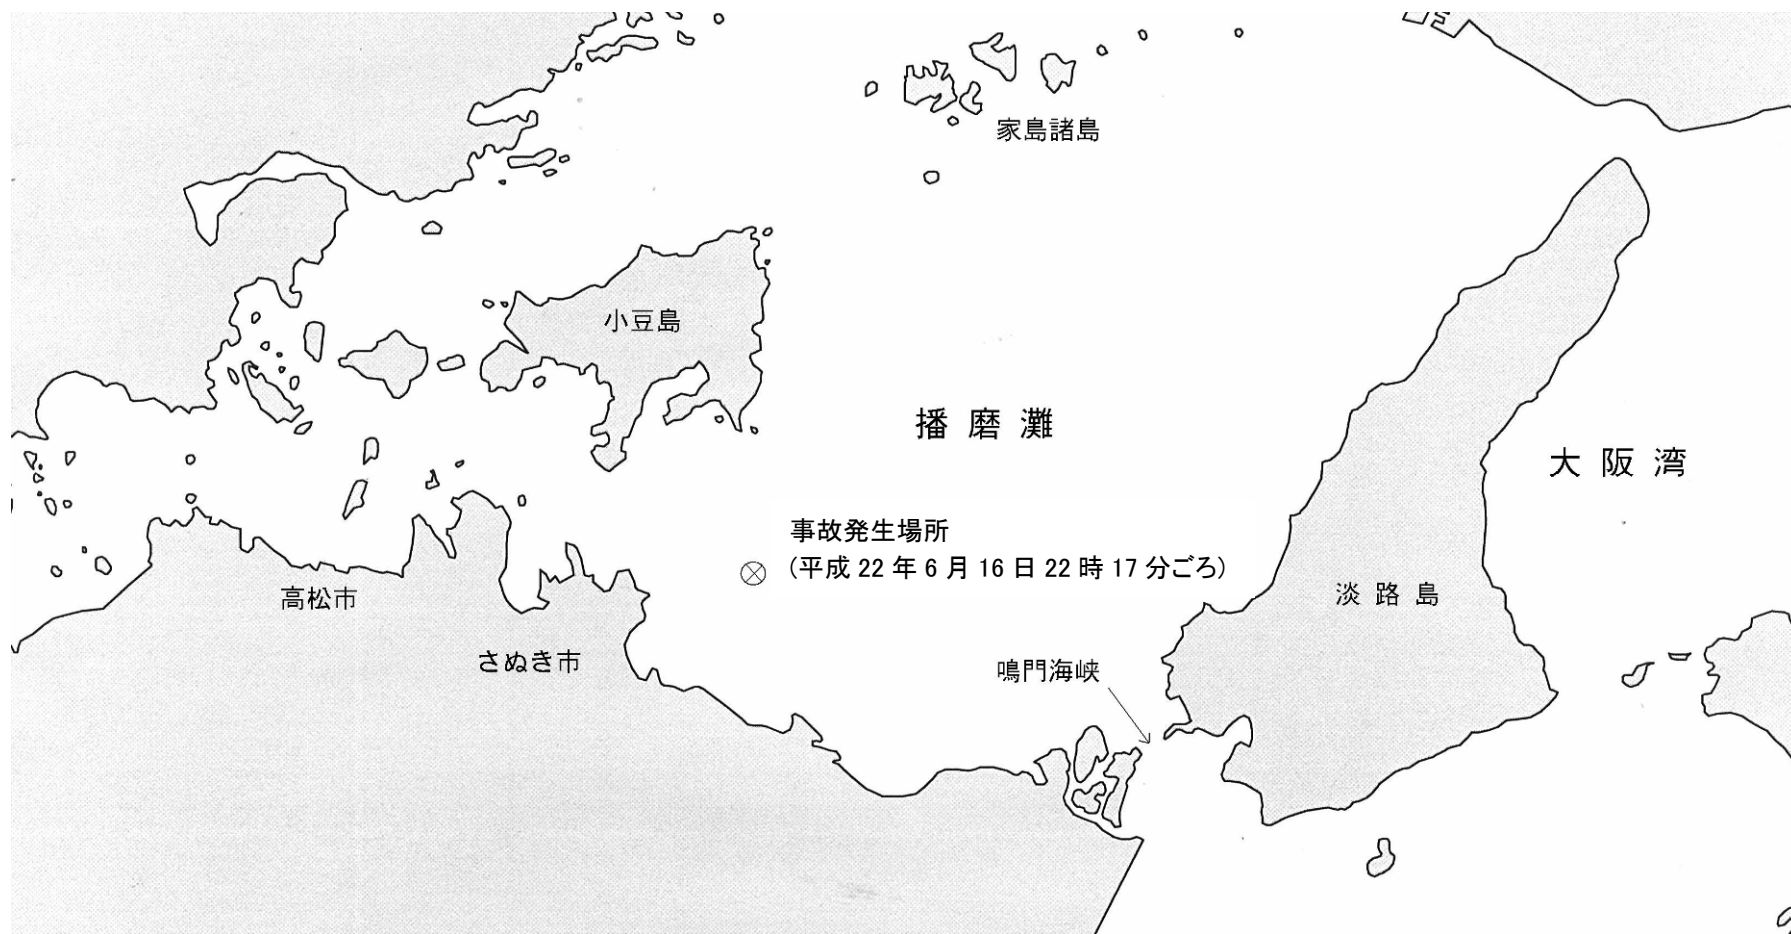
付図1 事故発生場所及び周辺の状況

本事故の発生日時は、平成22年6月16日22時17分ごろで、発生場所は、馬ヶ鼻灯台から088°5.3M付近であった。

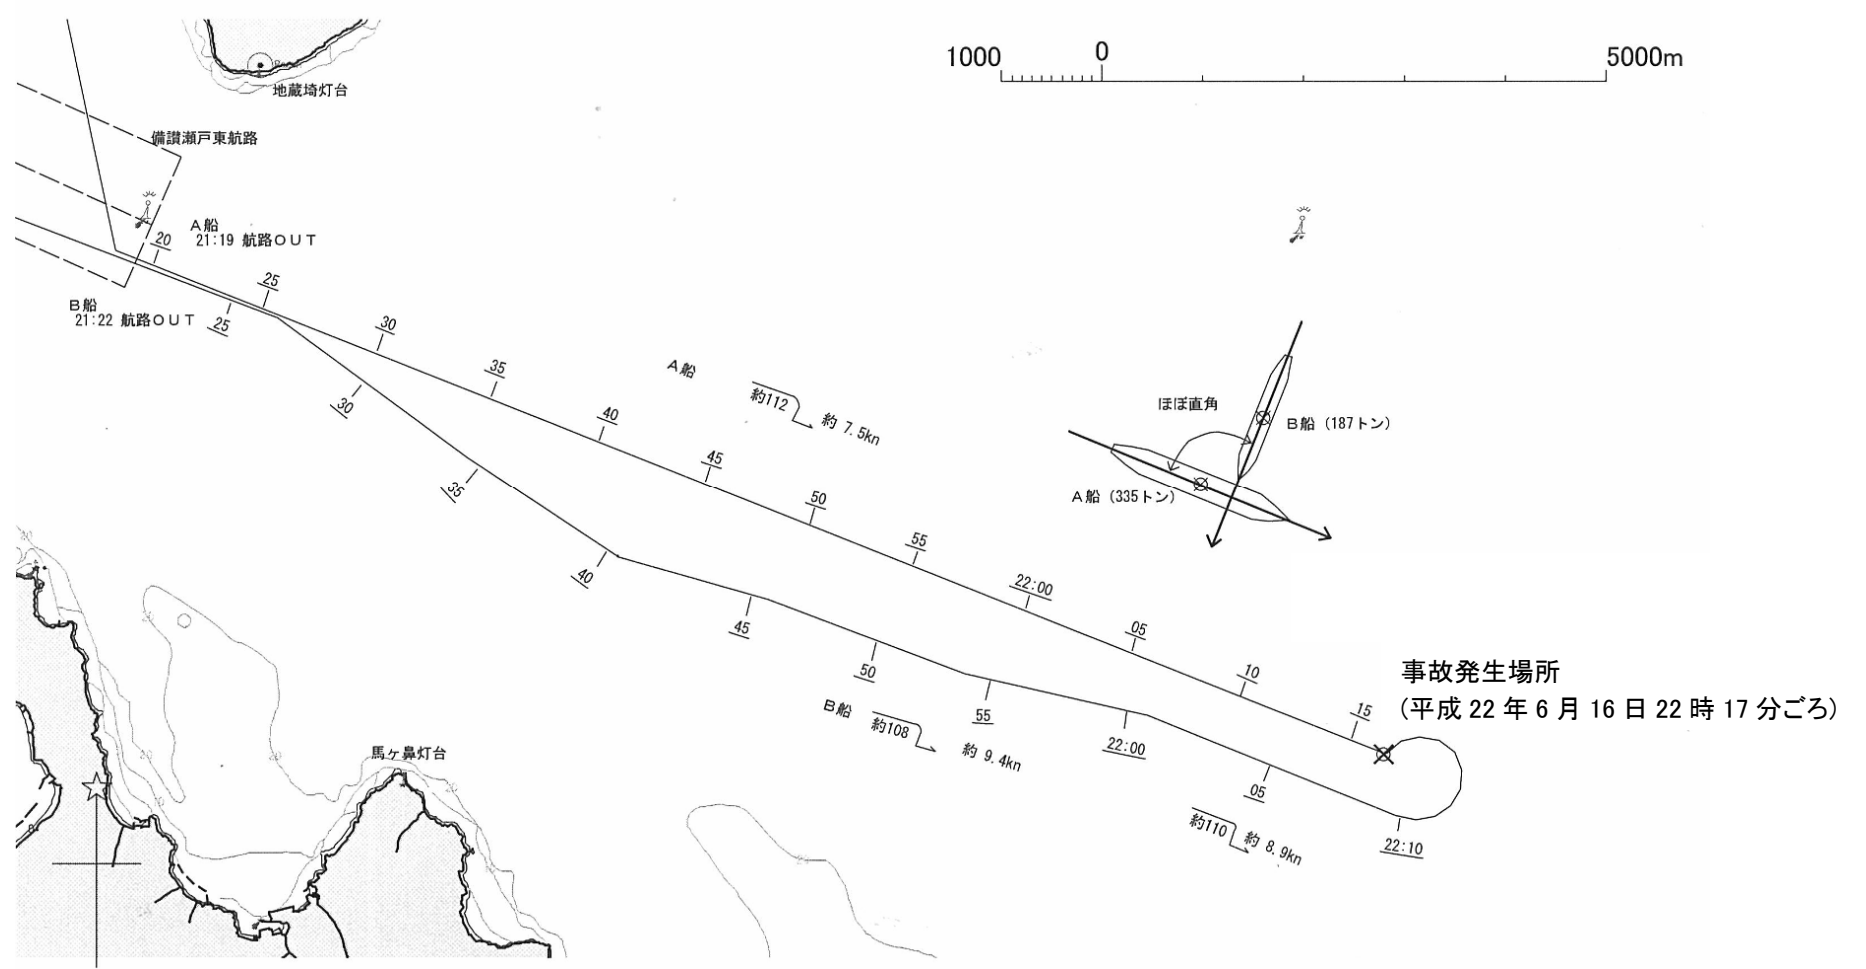
付図2 推定航行経路図

- ① B船は、21時22分ごろ、東航路を出航し、針路約 $110^{\circ}$ 及び速力約9.8knで、自動操舵により鳴門海峡に向けて航行した。
- ② 単独の船橋当直中の航海士Bは、21時27分ごろ、正船首付近にB船よりも速力の遅いA船と右舷船首方に漁船がいたので、自動操舵の針路設定つまみを約 $10^{\circ}$ 右に回し、針路を約 $120^{\circ}$ とした。
- ③ B船は、21時40分ごろ、A船の右舷側を約0.5M隔てて追い越したことから、左転し、さらに、漁船も通過したことから、22時00分ごろ、針路設定つまみを回して元の針路の約 $110^{\circ}$ に戻し、速力約8.9knで東進した。
- ④ 航海士Bは、操舵装置の前に立っていたところ、22時10分ごろ、意識を失い、その後、操舵室左舷側にあるレーダーの前の床に倒れた。
- ⑤ B船は、左舵がとられた状態となって左旋回が始まり、後続していたA船の前路で左旋回し、B船の船首部とA船の左舷前部とが衝突した。

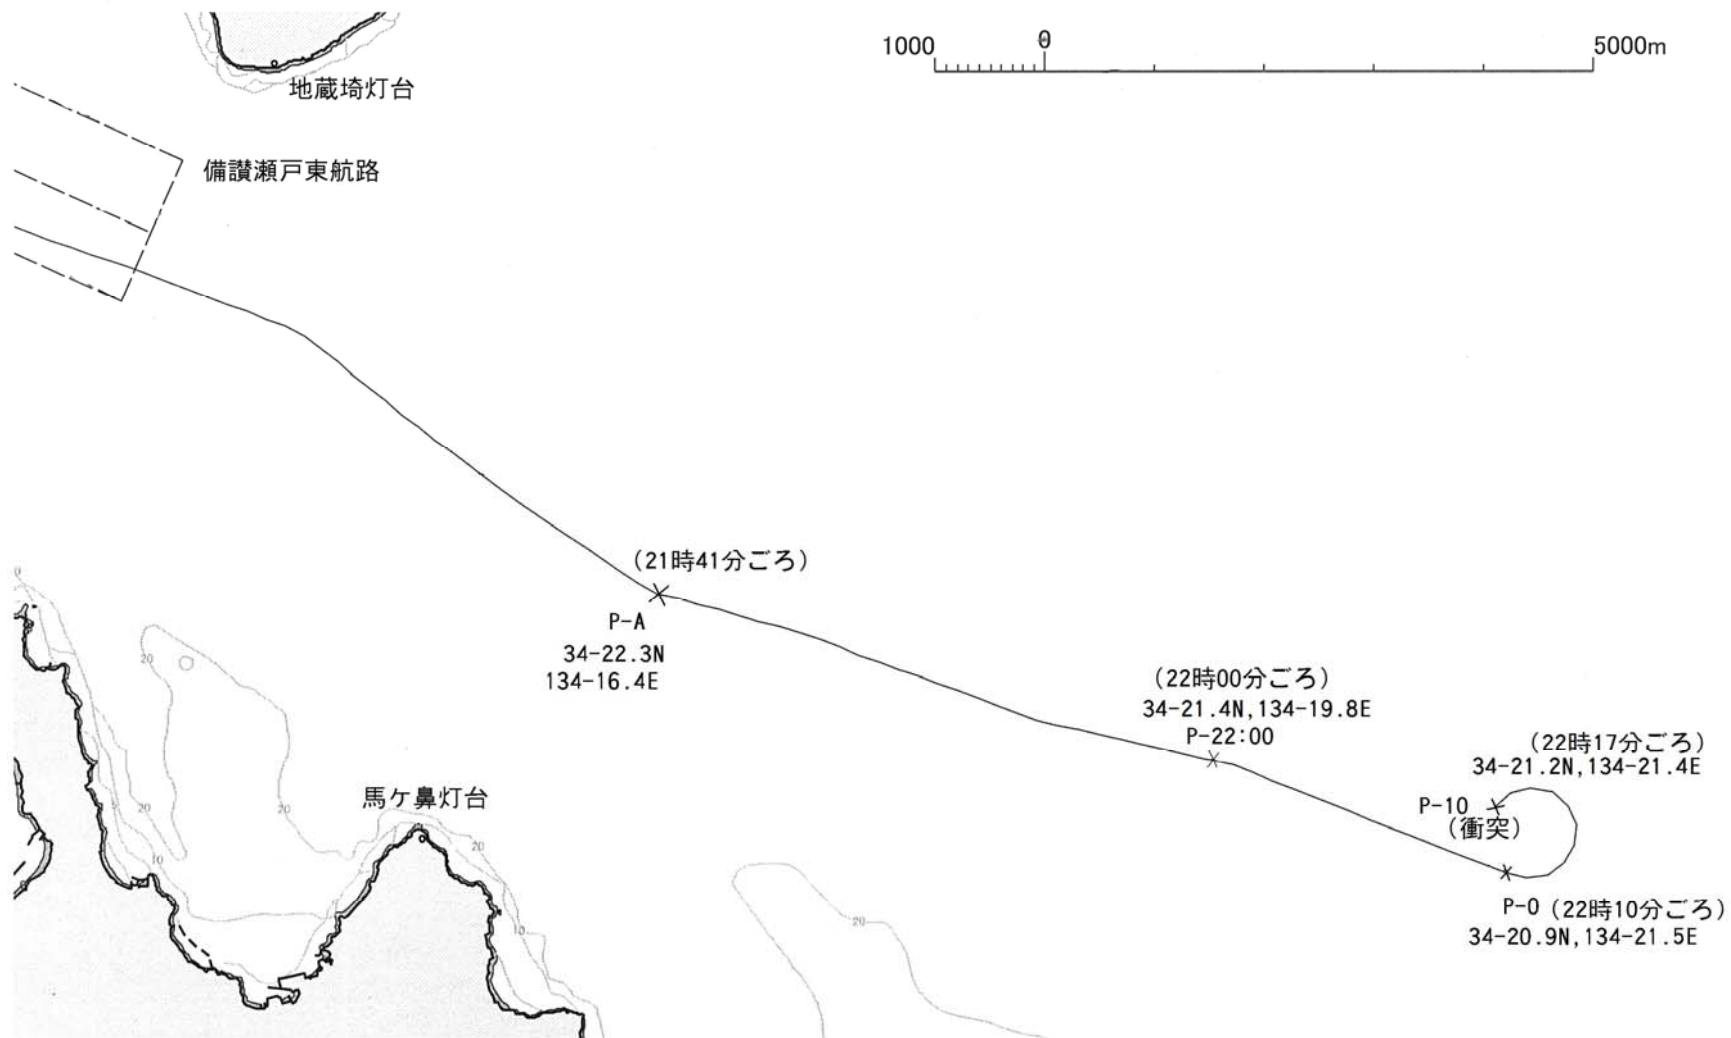
付図3 B船のGPS記録による航跡図(1)

- (2) B船は、東航路を出航して約1,600m東進したとき、正船首方にA船と右舷船首方にえい網中の漁船がいたので、約10°右転して針路を約120°とし、A船を追い越したのちに左転したP-Aは、21時00分00秒から61回目の船位測定となり、測位時間間隔（約40.45秒/回）から、P-Aの時刻は、21時41分ごろであった。
- (3) B船が左旋回を開始したP-0は、22時00分00秒（P-22:00）から15回目となり、P-0は、22時10分ごろであった。
- (4) P-A及びP-22:00間の方位、航程及び経過時間から、両点間におけるB船の針路は約108°で、速力は約9.4knであった。
- (5) P-22:00及びP-0間の方位、航程及び経過時間から、両点間におけるB船の針路は約110°で、速力は約8.9knであった。

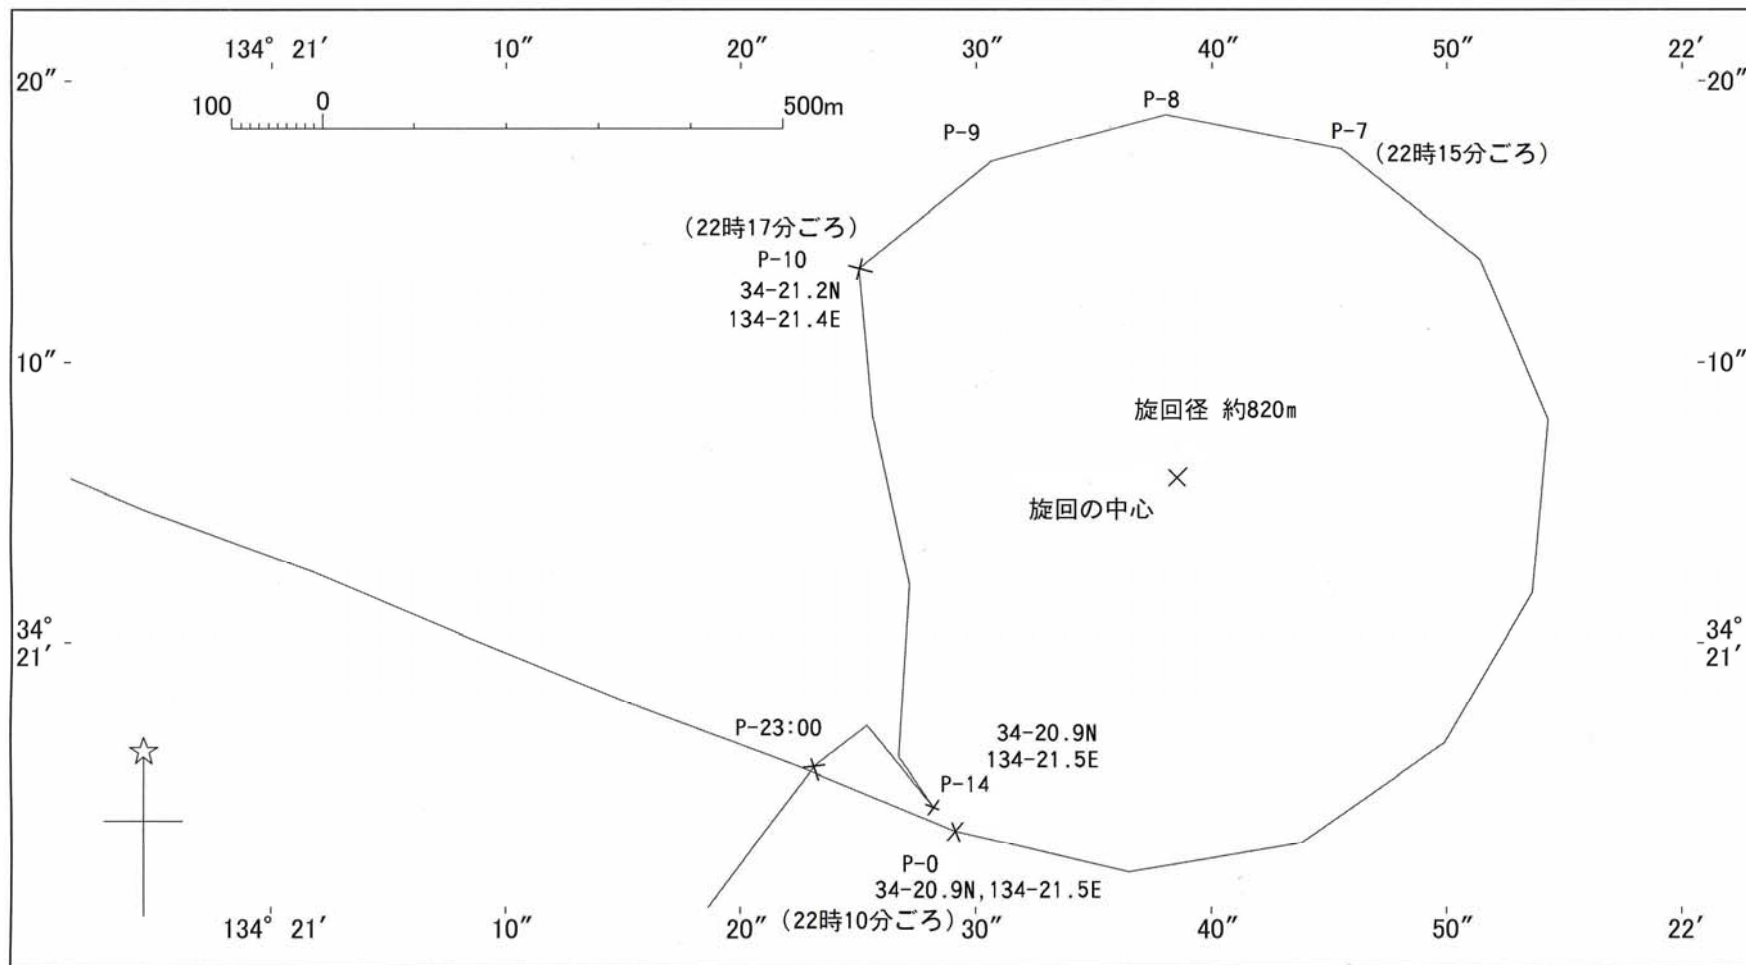
付図4 B船のGPS記録による航跡図(2)

- (1) 本事故の発生場所は、B船の定常的な左旋回が直線的な動きに変わったP-10（北緯34°21.2′東経134°21.4′）で、馬ヶ鼻灯台から088°5.3M付近であった。
- (2) 21時00分00秒から22時00分00秒までの測位時間間隔は、平均約40.45秒/回であったが、B船がP-10に達するまで、同じ測位時間間隔であったすれば、P-0において左旋回が始まり、P-0から10回目の船位測定となるP-10に至るまでの経過時間は、約6分45秒となった。
- (3) 舵及び旋回中の海水の抵抗により、測位時間間隔が若干長くなることを考慮すれば、P-10は、P-0の約7分後となり、P-0は、22時10分ごろであったことから、本事故の発生日時は、平成22年6月16日22時17分ごろであった。

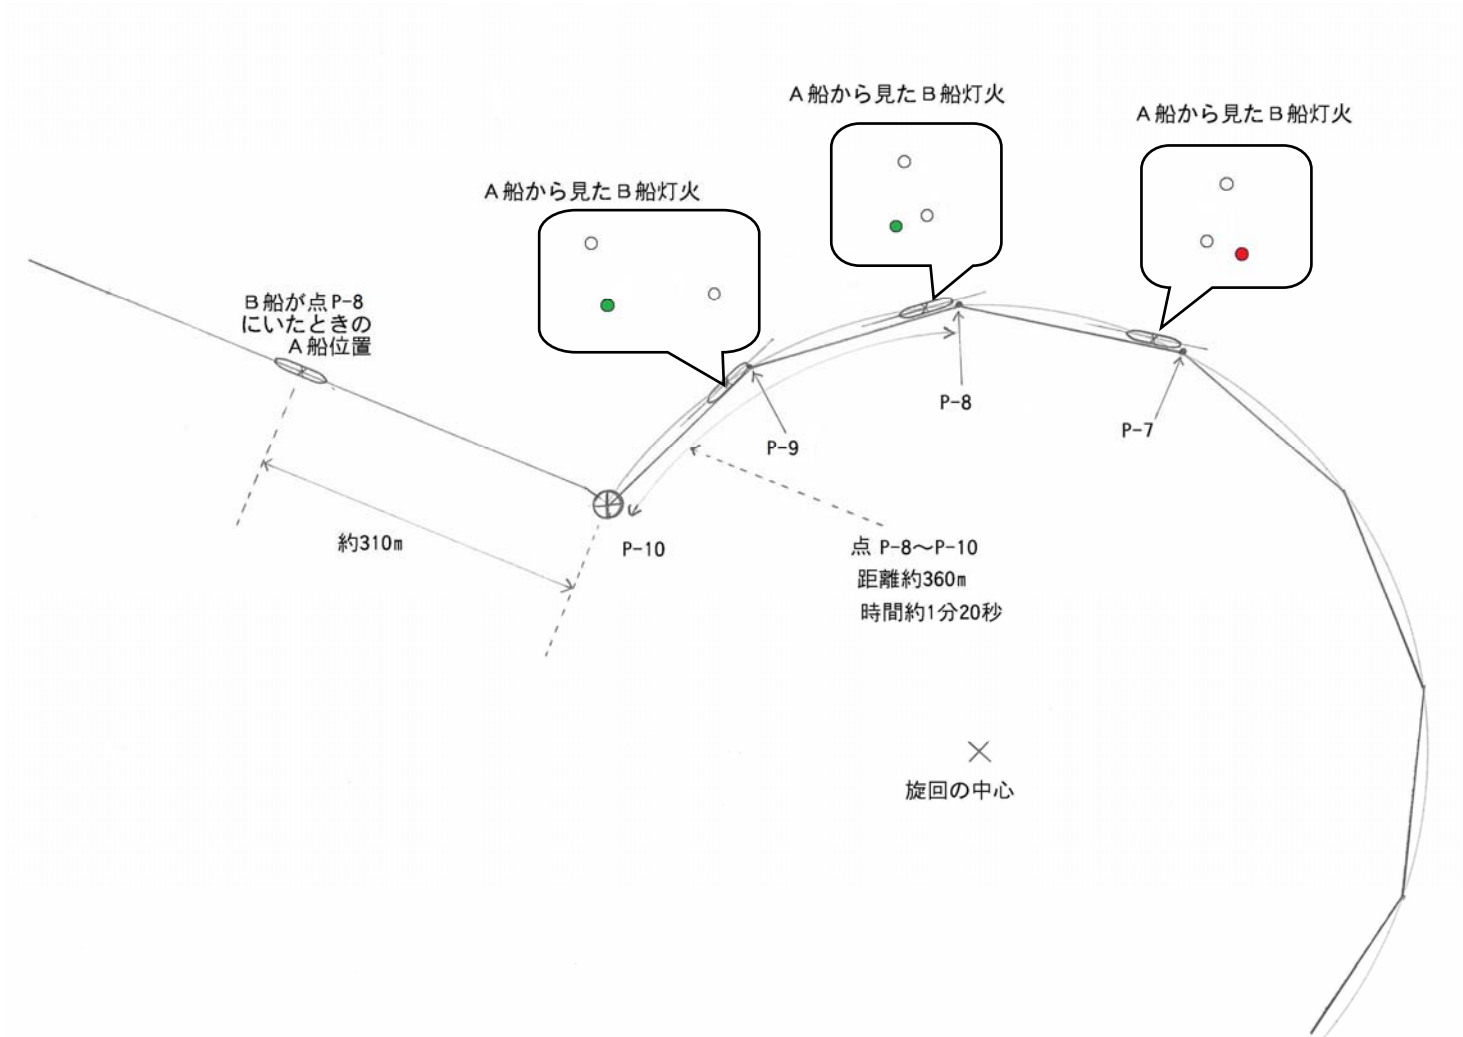
付図5 A船から見たB船の灯火の見え具合

- ① A船は、21時45分ごろ、船長Aから甲板長Aに船橋当直が引き継がれ、針路約 $112^{\circ}$ 及び速力約7.5knで航行中、甲板長Aが右舷船首 $45^{\circ}$ 1,300m付近にB船の船尾灯を視認した。
- ② 甲板長Aは、22時10分ごろ、右舷船首 $15^{\circ}$ 1.0M付近で船尾灯を見せていたB船が、マスト灯2灯と左舷灯を見せるようになり、左旋回しながらA船の船首を横切ったのち、更に左転を続けて反転したように見えたことから、鳴門海峡に向かっていてB船が、予定を変更して反転し、東航路に向けて引き返しているもので、B船とは左舷対左舷で通過できると思った。
- ③ 甲板長Aは、右舷船首 $10^{\circ}$ 500m付近にえい網中の漁船がいたので、双眼鏡を使って同漁船の動静の監視に注意を払っていた。
- ④ 甲板長Aは、双眼鏡から目を離したとき、左舷前方至近にB船の船首を視認したので、自動操舵装置の針路設定つまみを約 $15^{\circ}$ 右に回し、A船が右回頭を始めたところ、A船の左舷前部とB船の船首部とがほぼ直角に衝突した。

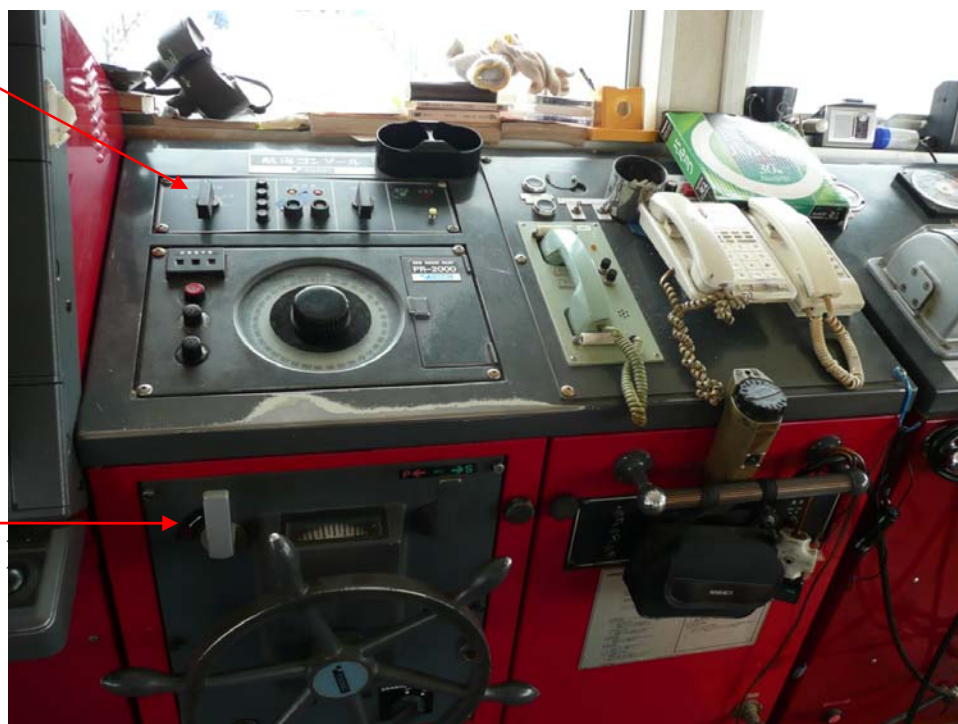
写真1 B船の操舵装置

(2) 船長Bの口述によれば、事故後に昇橋した際、操舵装置の警報音が鳴っているのに気付いて確認したところ、操舵装置の本件切替レバーが「手動油圧」の位置になっていた。

- (1) 航海士Bは、自動操舵として船橋当直中、操舵装置の前に立っていたが、22時10分ごろ意識を失い、その後、操舵装置の左舷側にあるレーダーの前の床に倒れた。
- (2) B船は、航海士Bが意識を失って身体が操舵装置の左側にある本件切替レバーに触れ、本件切替レバーが左に倒れたことにより、自動操舵から非常操舵に切り替わり、手動油圧操舵の状態となった。
- (3) B船は、自動操舵から非常操舵に切り替わったとき、設定針路を保持するために自動操舵中の舵が左舵にとられた状態となり、B船が左旋回を続けた。

電動-手動油圧  
切替レバー  
(左に倒すと  
手動油圧になる。)

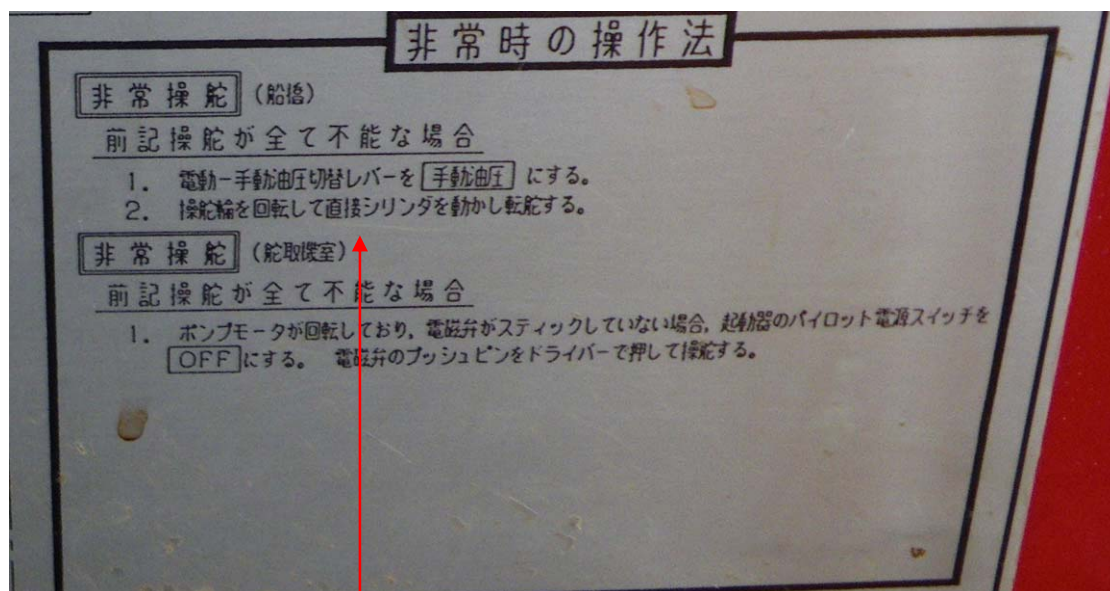
写真2 B船の非常操舵の説明板

- ① 自動操舵中に、「電動-手動油圧切替レバー」（以下「本件切替レバー」という。）を中央の位置から左に倒して「手動油圧」に切り替えた場合、非常操舵に切り替わり、手動油圧操舵の状態となる。この場合、通常、操舵輪の回転で駆動される手動油圧ポンプが、直接、操舵機室の操舵機油圧シリンダーに作動油を供給することにより、操舵が可能となる。また、自動操舵中

電動-手動油圧切替レバーにより、操舵可能となる旨の説明書

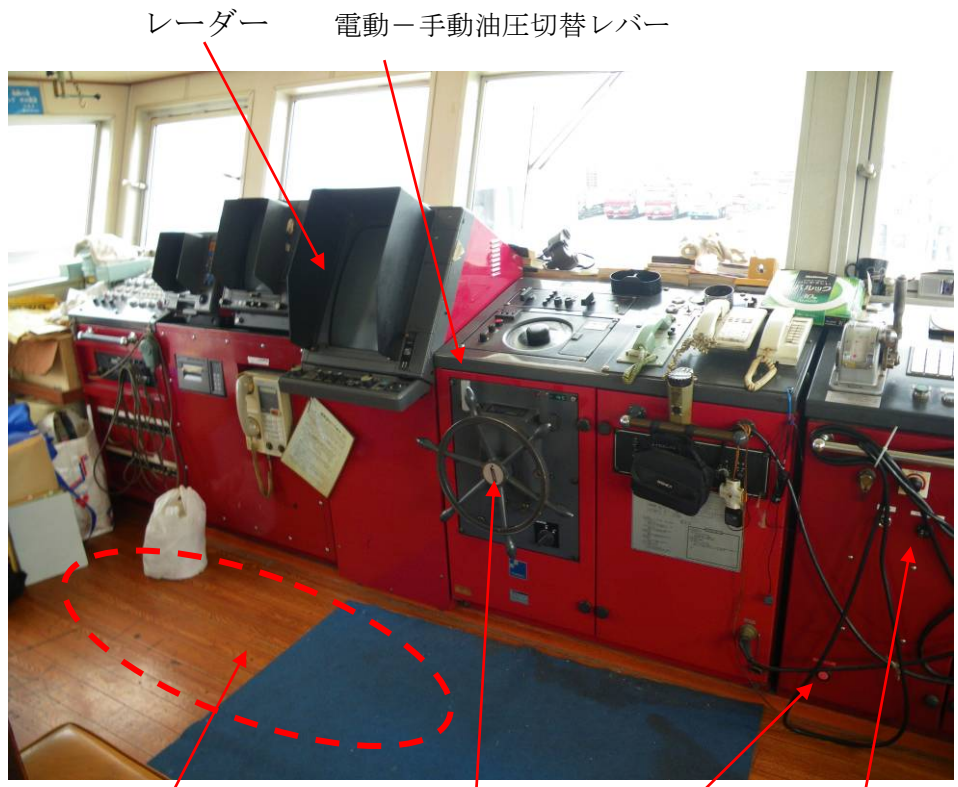
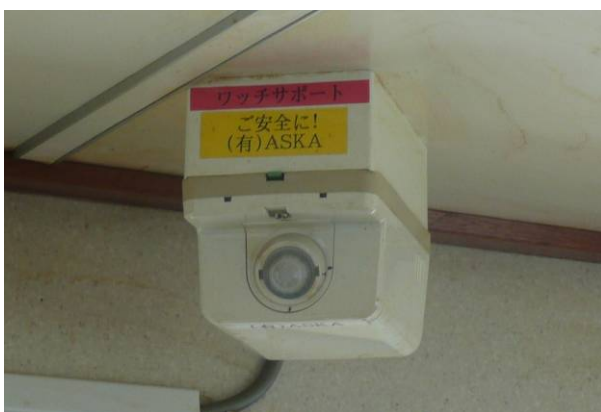
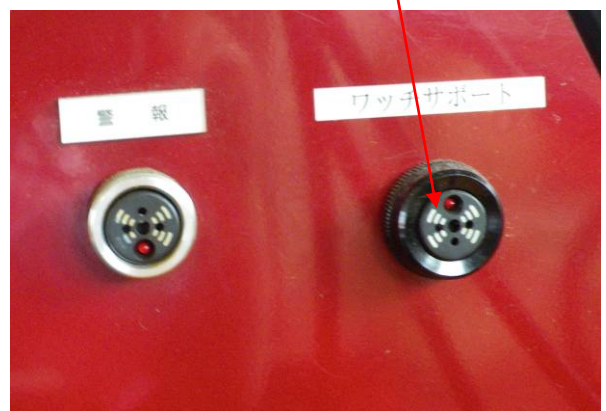
### 写真3 航海士Bが倒れていた場所及び居眠り防止装置

船長Bの口述によれば、本事故の発生前には、二次警報は鳴らなかった。また、航海士Bは、左舷側にあるレーダーの前の床に倒れていた。当直者異常ボタンは、倒れていた場所とは逆の操舵装置の右舷側に設置されていた。

- (1) B船に装備されていた居眠り防止装置は、熱式センサーによって操舵装置付近で立った状態にいる当直者の頭部付近の熱線（当直者の体温）を検知し、約4分間熱線の移動を検知しない場合には、操舵室内の一次警報が鳴り、その後も熱線の移動を検知しないときには、約1分後に居住区通路で二次警報が鳴るようになっていたものと考えられる。
- (2) B船が左旋回を開始したP-0からP-10（衝突）に達するまで、時間にして約7分間あり、航海士Bが意識を失った直後に床に倒れた場合には、二次警報が鳴るまでの設定時間（約5分）を超えるため、二次警報が鳴ることになる。

- ① 航海士Bは、意識を失った際、本件切替レバーに触れたことにより、レバーが中央の位置から左に倒れて手動油圧に切り替わっており、そのような身体の動きをセンサーが検知した。
- ② 航海士Bは、意識を失ったのち、しばらくは操舵装置又はレーダーにも

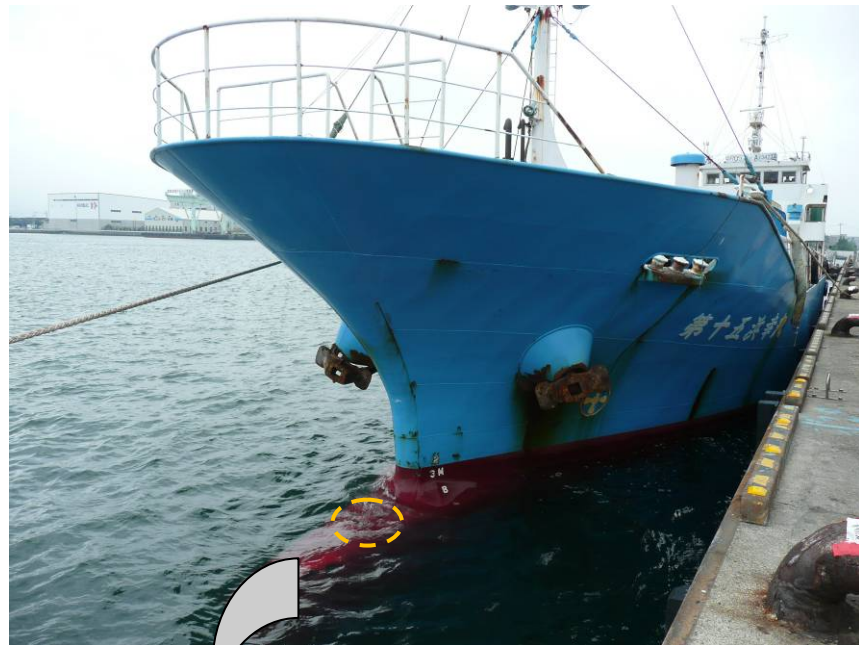
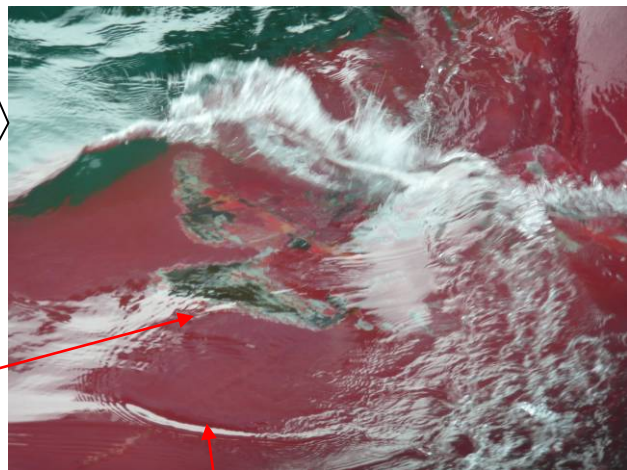
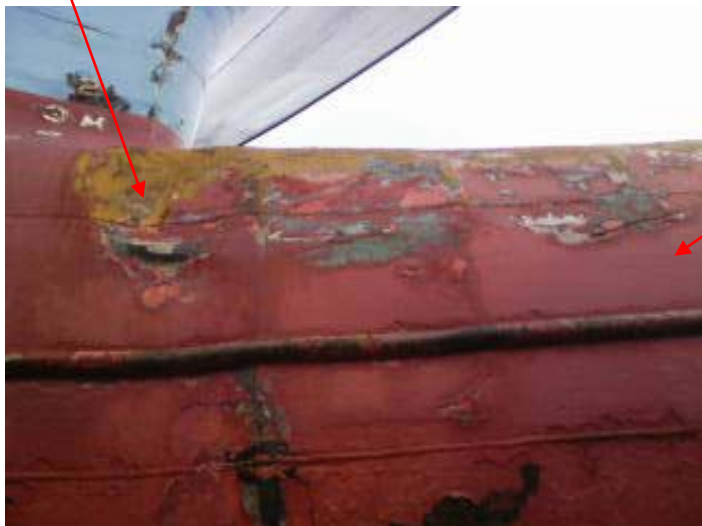
写真4 B船の球状船首部の損傷状況

船長Bの口述及びB船の損傷写真によれば、B船の球状船首部に凹損が生じた。

擦過傷

凹損

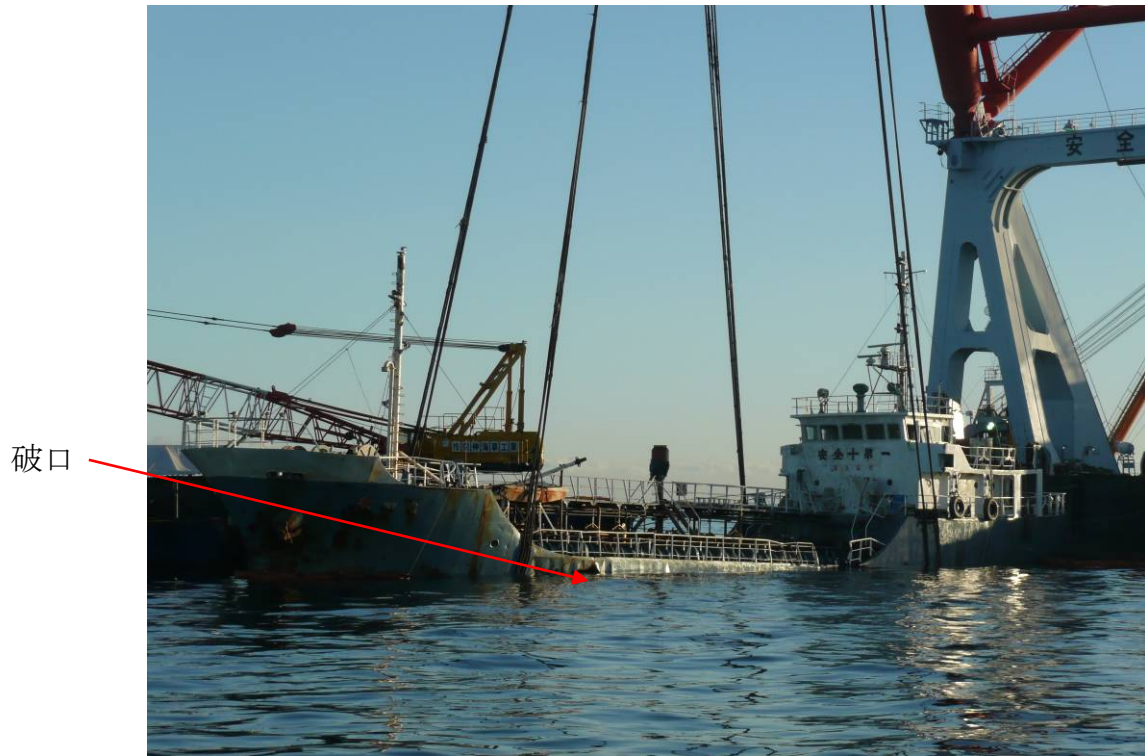
写真5 引き揚げられたA船

航海士Aの口述及びA船の損傷写真によれば、左舷前部外板（No.1貨物倉）に破口が生じ、浸水して沈没し、引き揚げられたのち、廃船とされた。

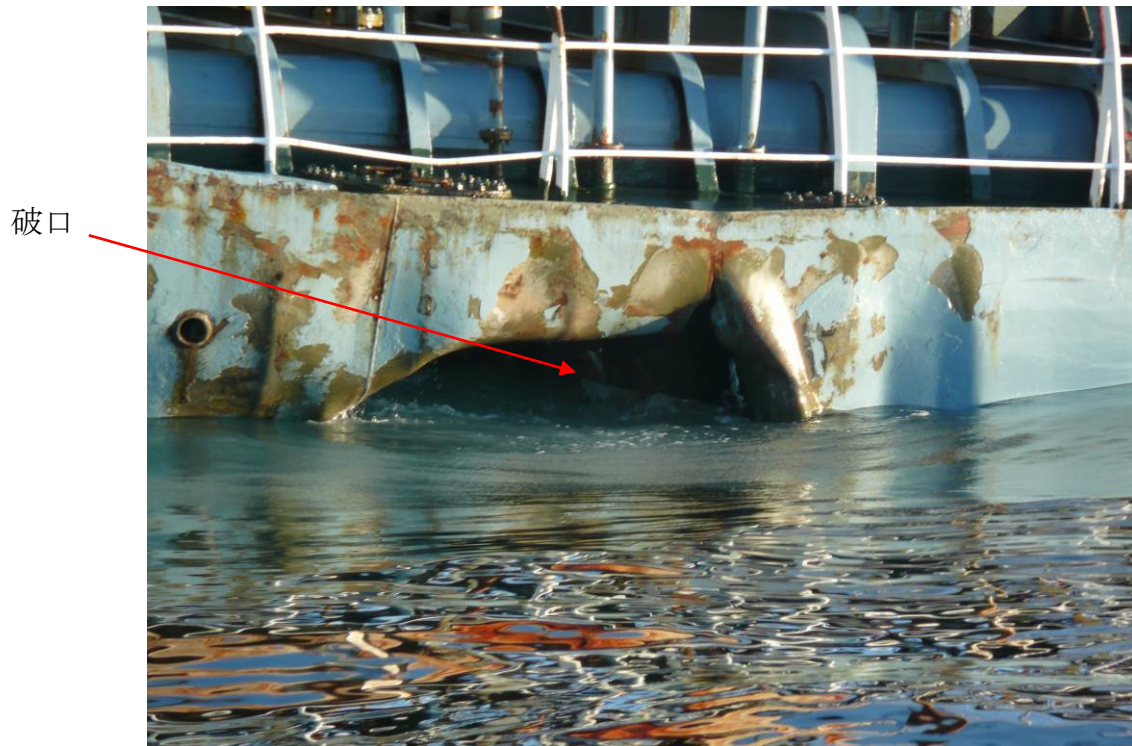
写真6 A船左舷前部の損傷状況

敬和丸は、左舷前部に破口を生じ、浸水して沈没し、第十五浜幸丸は、球状船首部に凹損を生じたが、両船とも死傷者はいなかった。
