船舶事故調査報告書

船種船名 フェリー ありあけ

事故種類 船体傾斜

発生日時 平成21年11月13日 05時06分ごろ

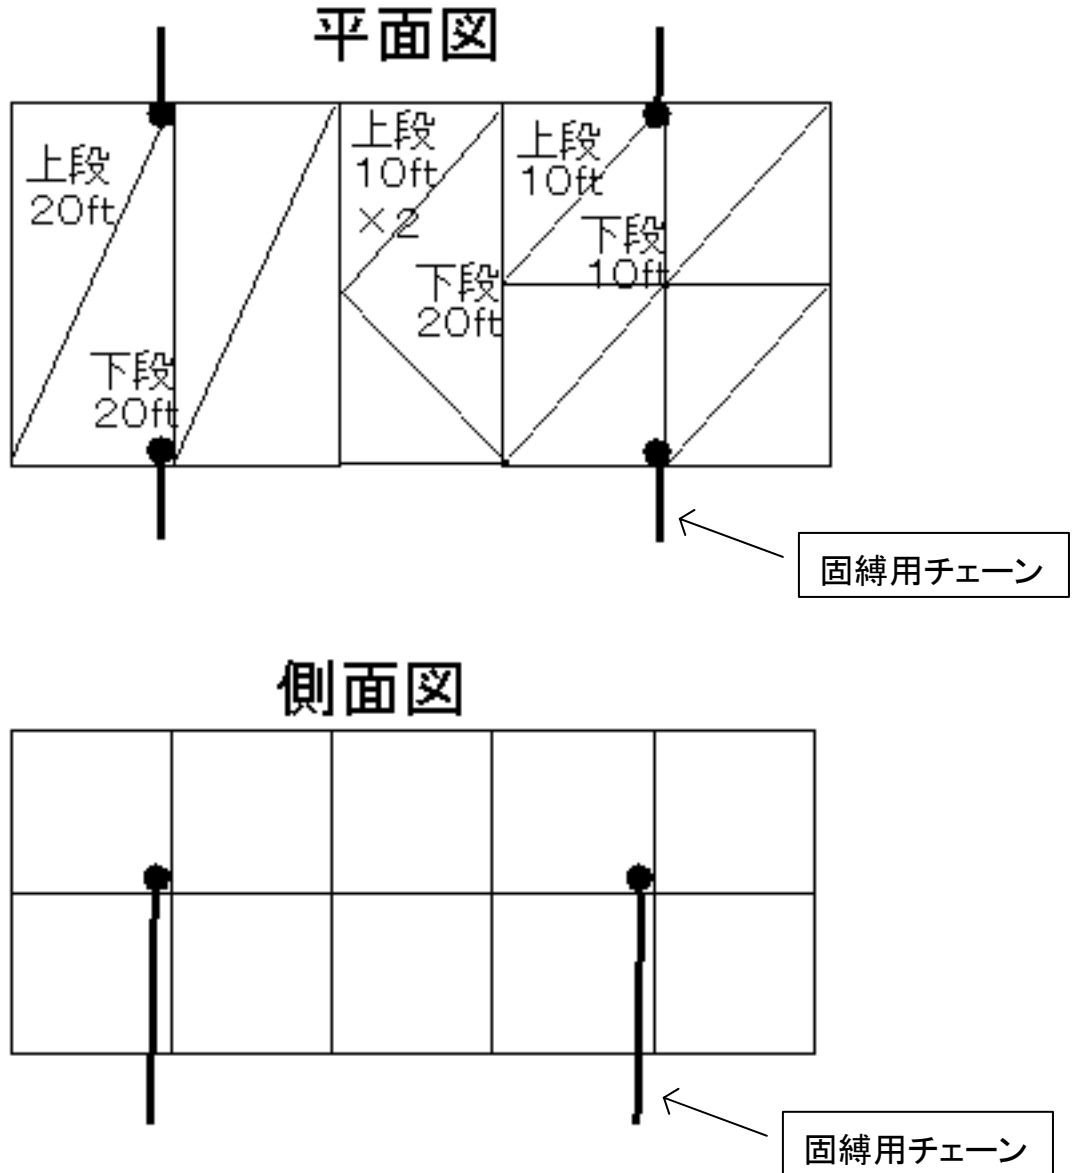
付図14 コンテナの固縛状態

固縛されているコンテナは、固縛されていないコンテナの大半が横滑りを起こした時点で、固縛用チェーンには数個分のコンテナの荷重が作用することから、限界以上の張力が同チェーンに発生して破断し、固縛されていないコンテナと一緒に横滑りをしたと考えることができる。

なお、固縛用チェーンのフックが適切に使用されていなかった場合、固縛用チェーンの破断よりも早くフックが伸びたり、外れたりする可能性がある。また、船体傾斜角が25°でコンテナが滑り出さないためには、最大静止摩擦係数0.47以上が必要である。

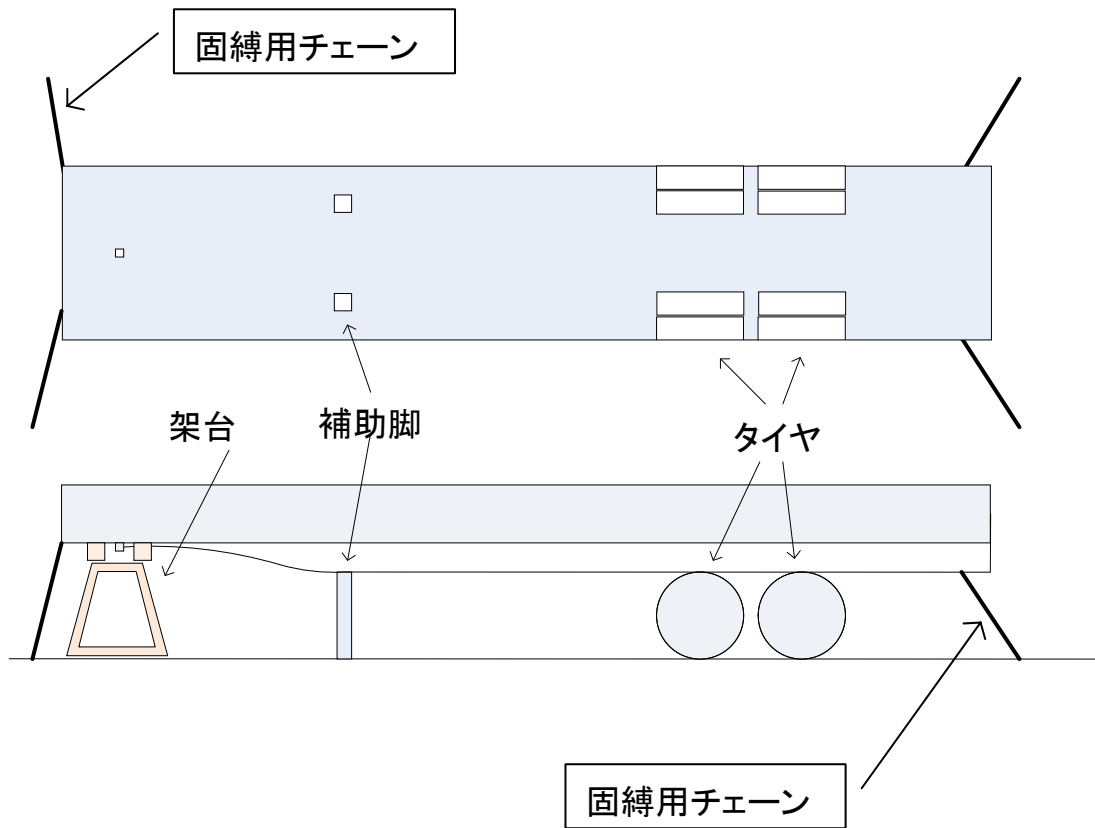
付図15 シャーシの固縛状態

このような状態で、横傾斜角が27°に達すると、固縛用チェーンの張力が破断荷重を超えるため、同チェーンが破断する可能性がある。1本の固縛用チェーンが破断すると、他の同チェーンに限界以上の張力が発生して連鎖的に破断し、シャーシは横滑りをする。

向の力の大半を固縛用チェーンで受けることとなり、横傾斜角が 27° に達すると、固縛用チェーンの張力が破断荷重を超えるため、同チェーンが破断したものと考えられる。

固縛用チェーンは、1本が破断すると、他の同チェーンも連鎖的に破断し、シャーシは横滑りをしたものと考えられる。

- (1) 積載貨物の固縛（ラッシング）について、次のことなどを社命として各船に通達した。
 - ① 全ての自動車に車止めを施すこと
 - ② 全ての車両にラッシングを施すこと
 - ③ 天候のいかんにかかわらず重量物積載車及び重心の高いシャーシ、トラック等については必ずオーバーラッシングを確実に実施すること
 - ④ 悪天候が予想される場合、全てのシャーシ及び大型車両はラッシングの補強をするとともにオーバーラッシングを実施すること
 - ⑤ コンテナ及びルーズ貨物のラッシングについても強化徹底すること
- (2) 貨物の積付け等について、次のことを社命として各船に通達した。
 - ① 貨物等の積付けについて、左右上下のバランスを考慮すること
 - ② 船体の復原力を確保するため、下層甲板への積込みを欠かさないこと
 - ③ 船内巡視については、安全管理規程（作業基準）を遵守すること
- (3) 積載貨物の固縛方法について、新たに策定した固縛作業マニュアルに従って確実な固縛を行うよう各船に指示した。

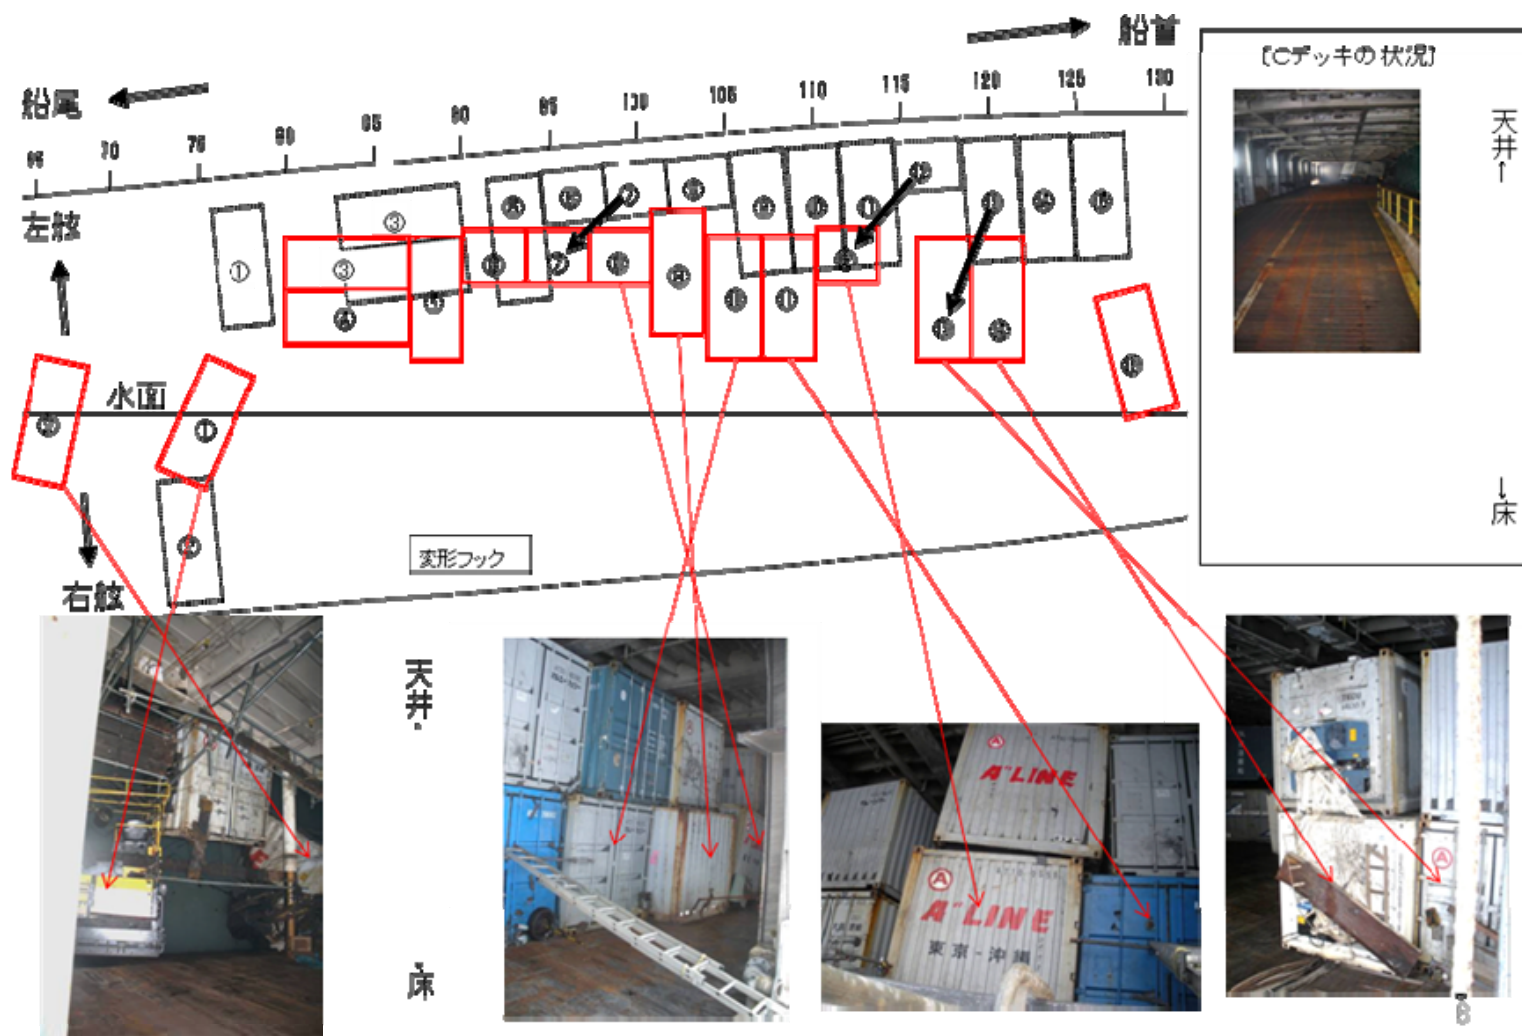
付図16 コンテナ及びシャーシの移動状態

- (1) C甲板のスロープウェイ及び左舷側外板に設けた開口部からC甲板の前部を見たところ、船首側第1列目の左舷側に積載されていたシャーシは横転し、第2列目の左舷側に積載されていたシャーシ（2台）は横滑りをしていた。その他のシャーシについては、右舷側の外板が無くなつていたことなどから視認できなかった。
- (2) 回収されたシャーシは、ほとんどのタイヤが横方向に力を受けたように破損しており、補助脚が屈曲していた。また、破断したサブチェーン1本が車体の一部に挟まっていた。
- (3) D甲板の左舷船首側ブロックに積載されていたコンテナは、右舷側に横

- (4) D甲板には、クローバリーフ及びフレームのアイプレートにかかった状態の固縛用チェーンなどが数本残っており、変形したサブチェーンのフック、破断したサブチェーンなどがあつた。また、クローバリーフ用金具の付いたラッシングチェーンがコンテナ上に落ちていた。
 - (5) D甲板の左舷側に積載していた重機1台は、右舷側に横滑りしており、その一部が水面上に見えていたが、固縛用チェーンは見当たらなかった。
 - (6) E甲板に積載していた乗用車は見当たらず、固縛用ベルトは小型車両用クローバリーフにかかったままであつた。
 - (7) その他のトラック、重機及び乗用車については、その状態を視認できなかった。
 - (8) D甲板の車両区域床面は、塗装がはく離した状態であつた。また、C甲板の同床面も同じような状態に見えた。
- (付図16 コンテナ及びシャーンの移動状態、写真10 変形したサブチェーンのフック 参照)

- ① 本事故発生以前においてコンテナが移動したときの状況及び滑り止め塗料がはく離していたD甲板にコンテナが直接置かれていたことから、コンテナと甲板間の最大静止摩擦係数は、鋼鉄間の0.4程度であった。コンテナが横滑りを始める傾斜角は、 22° となることから、横傾斜角が 25° となった時点では、固縛されていないコンテナの大半が横滑りをしていた。
- ② 固縛されていたコンテナは、固縛されていないコンテナの大半が横滑りを起こした時点で、固縛用チェーンに数個分のコンテナの荷重が作用するため、限界以上の張力が同チェーンに発生して破断し、固縛されていないコンテナと一緒に横滑りをした。
- ③ タイヤと甲板間の最大静止摩擦係数は、乾いたアスファルトの路面とタイヤの摩擦係数から0.7、補助脚及び架台と甲板間の同係数は、鋼鉄間の0.4程度とすると、船体が 22° 以上に横傾斜した状態では、シャーシのタイヤ、補助脚及び架台の甲板面方向の力が最大静止摩擦力を越え、甲板面方向の力の大半を固縛用チェーンで受けることとなった。
- ④ ③の状態、横傾斜角が 27° に達すると、シャーシの固縛用チェーンの張力が破断荷重を超えるため、同チェーンが破断した。
- ⑤ シャーシの固縛用チェーンが1本破断すると、他の同チェーンに限界以上の張力が発生して連鎖的に破断し、シャーシは横滑りをした。
- ⑥ 船体の傾斜により、コンテナ内の積荷が右舷側に移動した。
- ⑦ 本船は、第1波を受けて上記①~⑥のような荷崩れが進行している状況下、左舷船尾約 55° から第2波を受け、その波の下り斜面に船体中央が位置する状況となったとき、左旋回に伴う外方傾斜も加わって右舷側に約 40° を超える船体傾斜が生じた。
- ⑧ 本船は、上記⑦の状態となったとき、C甲板の車両区域船尾端又は右舷側外板にある通風口などから波が打ち込んだ。
