# 船舶事故調査報告書

船種 船名 漁船 三幸丸

事故種類 乗組員負傷

平成 2 3 年 2 月 1 7 日

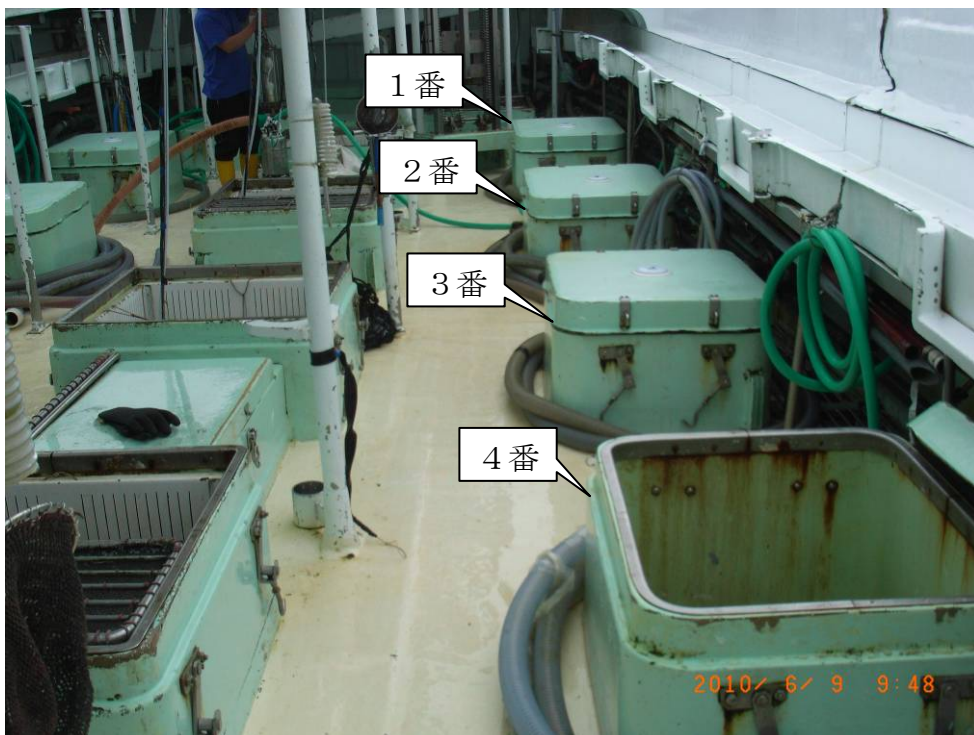
写真2 本船の右舷魚倉

ら7番までの番号が付されて設けられ、また、2番から7番までの生き餌の水槽を挟んで両舷に各6個の魚倉が、船首方から順に1番から6番までの番号が付されて設けられていた。4番魚倉の内側は、長さが約1.25m、幅が約1.85m、高さが約1.55mで、各魚倉のハッチは、長さが約75cm、幅が約65cmであった。

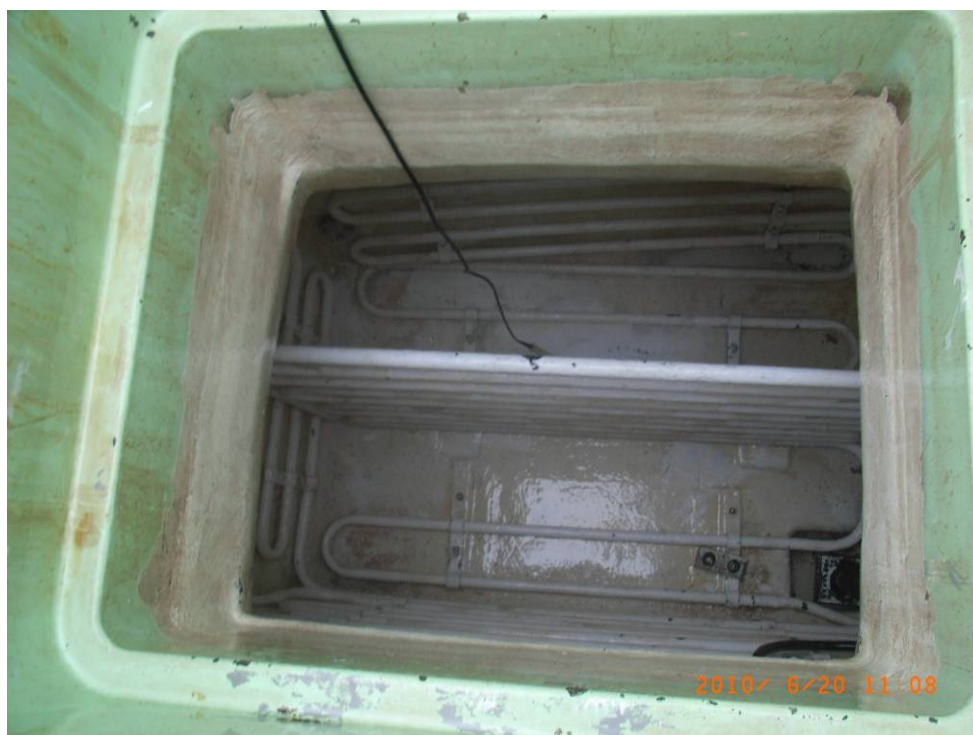
写真3 4番魚倉内部

漁ろう作業員A及びBは、右舷側の船首方から4番目の魚倉内（以下「4番魚倉」という。）に入って清掃中、右舷側壁下部に設けられた直径約3cmの穴（以下「排水口」という。）の蓋を開けて滞留水を魚倉内に排出し、滞留水が出終わったので、蓋を閉めようとしているとき、気分が悪くなり、8月10日09時00分ごろ意識を失って倒れた。

漁ろう作業員A及びBが、4番魚倉に入り、右舷側壁下部に設けられた排水口の蓋を開放した際、滞留水とともに防熱層内の硫化水素が4番魚倉に流入し、漁ろう作業員A及びBが、4番魚倉右舷側壁下部に設けられた排水口の蓋を閉めようとした際に、また、機関員が、漁ろう作業員Aを救助しようとしてハッチから4番魚倉に入った際に、それぞれ硫化水素を吸入して硫化水素中毒になったものと考えられる。

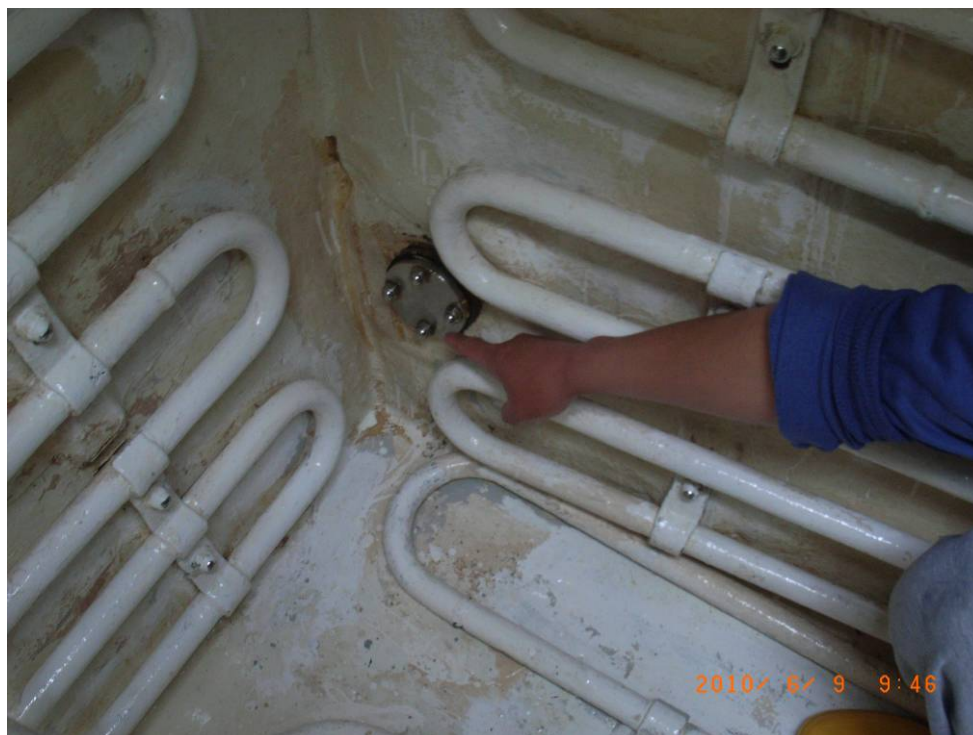
写真4 4番魚倉内の排水口

漁ろう長の口述によれば、就航後しばらくした頃から、魚倉内で何となく気になる臭いがしたことから、魚倉の側壁にドリルで穴を開けてみたところ、滞留水があったので、平成17年ごろ、全ての魚倉の側壁の下部に排水口を設置し、蓋を取り付けた。

られた排水口の蓋を開放した際、滞留水とともに防熱層内の硫化水素が4番魚倉に流入したものと考えられる。

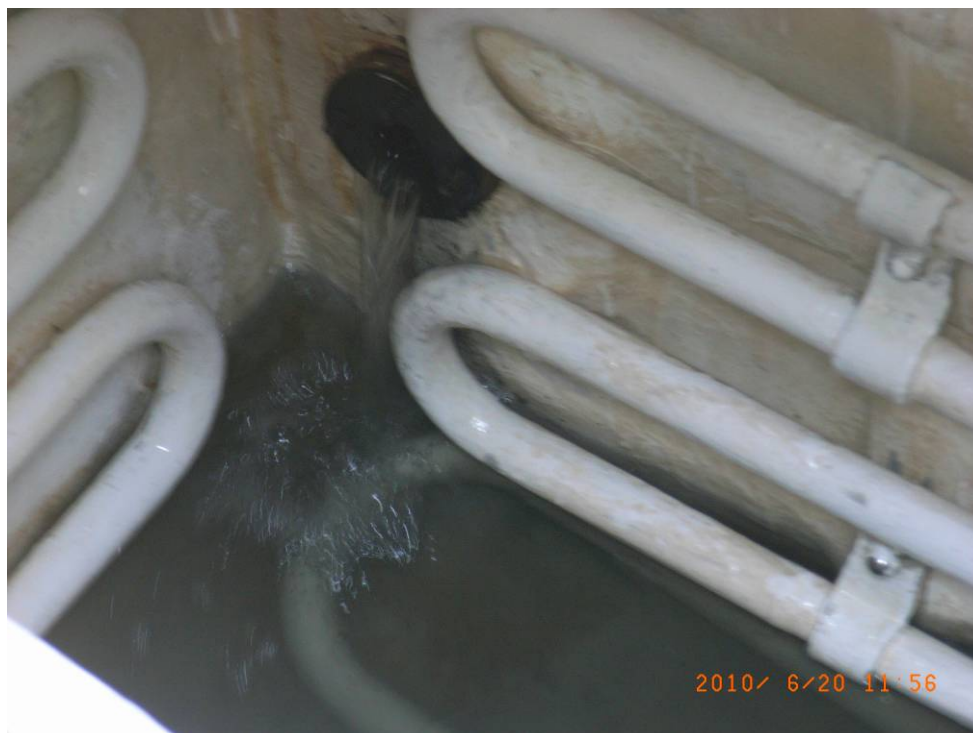
写真5 滞留水の排水状況

硫化水素の発生原因は、甲板等の亀裂、すきまなど（未特定）から、防熱層内に魚の血や脂などの栄養分を含んだ海水が流入し、そこはほぼ密閉された嫌気状態（空気の流入の少ない酸素不足の状況）であることから、嫌気状態で繁殖する硫酸塩還元菌が密閉空間で繁殖し、海水中に含まれる硫酸イオンを還元して硫化水素が発生したと推測された。

滞留水は、嫌気状態の防熱層内において、同層内で繁殖した硫化塩還元菌により、含有する硫酸イオンが還元され、防熱層内に硫化水素が発生したものと考えられる。
