# 船舶事故調査報告書

船種 船名 セメントタンカー 第三芙蓉丸  
船舶番号 123684  
総トン数 2,922.10トン

船種 船名 漁船 第十八勝福丸  
漁船登録番号 HK2-16883  
総トン数 10トン

事故種類 衝突  
発生日時 平成21年8月11日 02時24分ごろ  
発生場所 北海道江差町江差港西方沖  
鷗島灯台から真方位278° 13.7海里付近  
(概位 北緯41° 54.1' 東経139° 48.7')

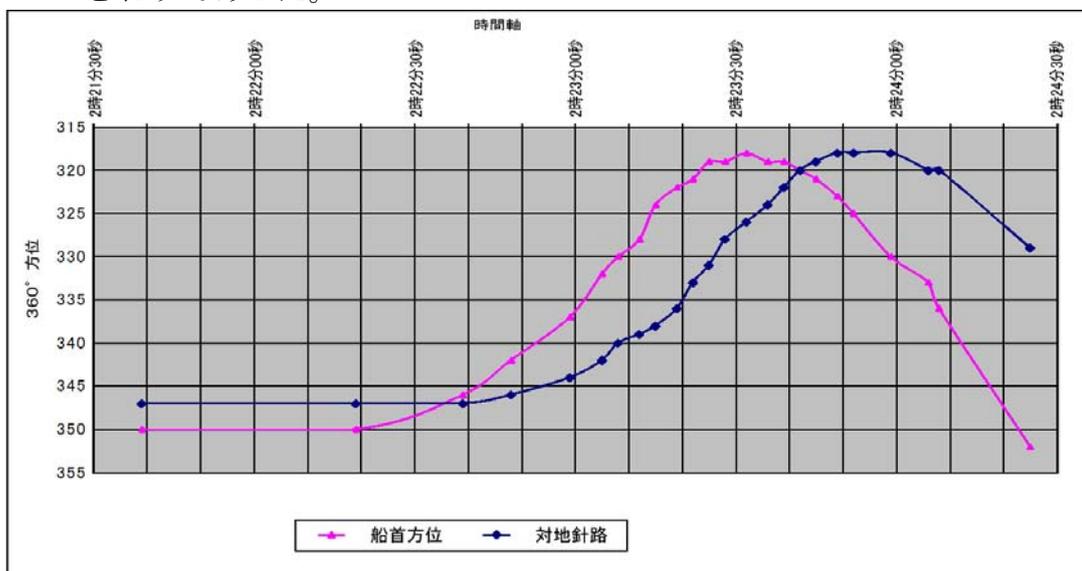
- (1) A船のAIS記録中の船首方位及び対地針路の推移は、グラフにすると次のとおりであった。

- (2) A船は、船首方位及び対地針路の変化を時系列に沿ってみると、02時23分59秒から02時24分08秒の9秒間に船首方位の回頭角速度が一時的に減少するとともに、対地針路が2秒間変化せず、同じ対地針路320°で航行している。このことから、A船は、瞬間的に右回頭を押さえるような何らかの外力の影響を受けた。

したがって、A船は、右回頭中に、B船の船首とA船の左舷中央部とが衝突したあと、B船がA船の船尾を離れるまでA船の右回頭を押さえる力が働き、B船がA船の船尾から離れたあと、右回頭を続けたもので、平成21年8月11日02時24分ごろB船と衝突し、衝突場所は鷗島灯台から278°13.7M付近であった。

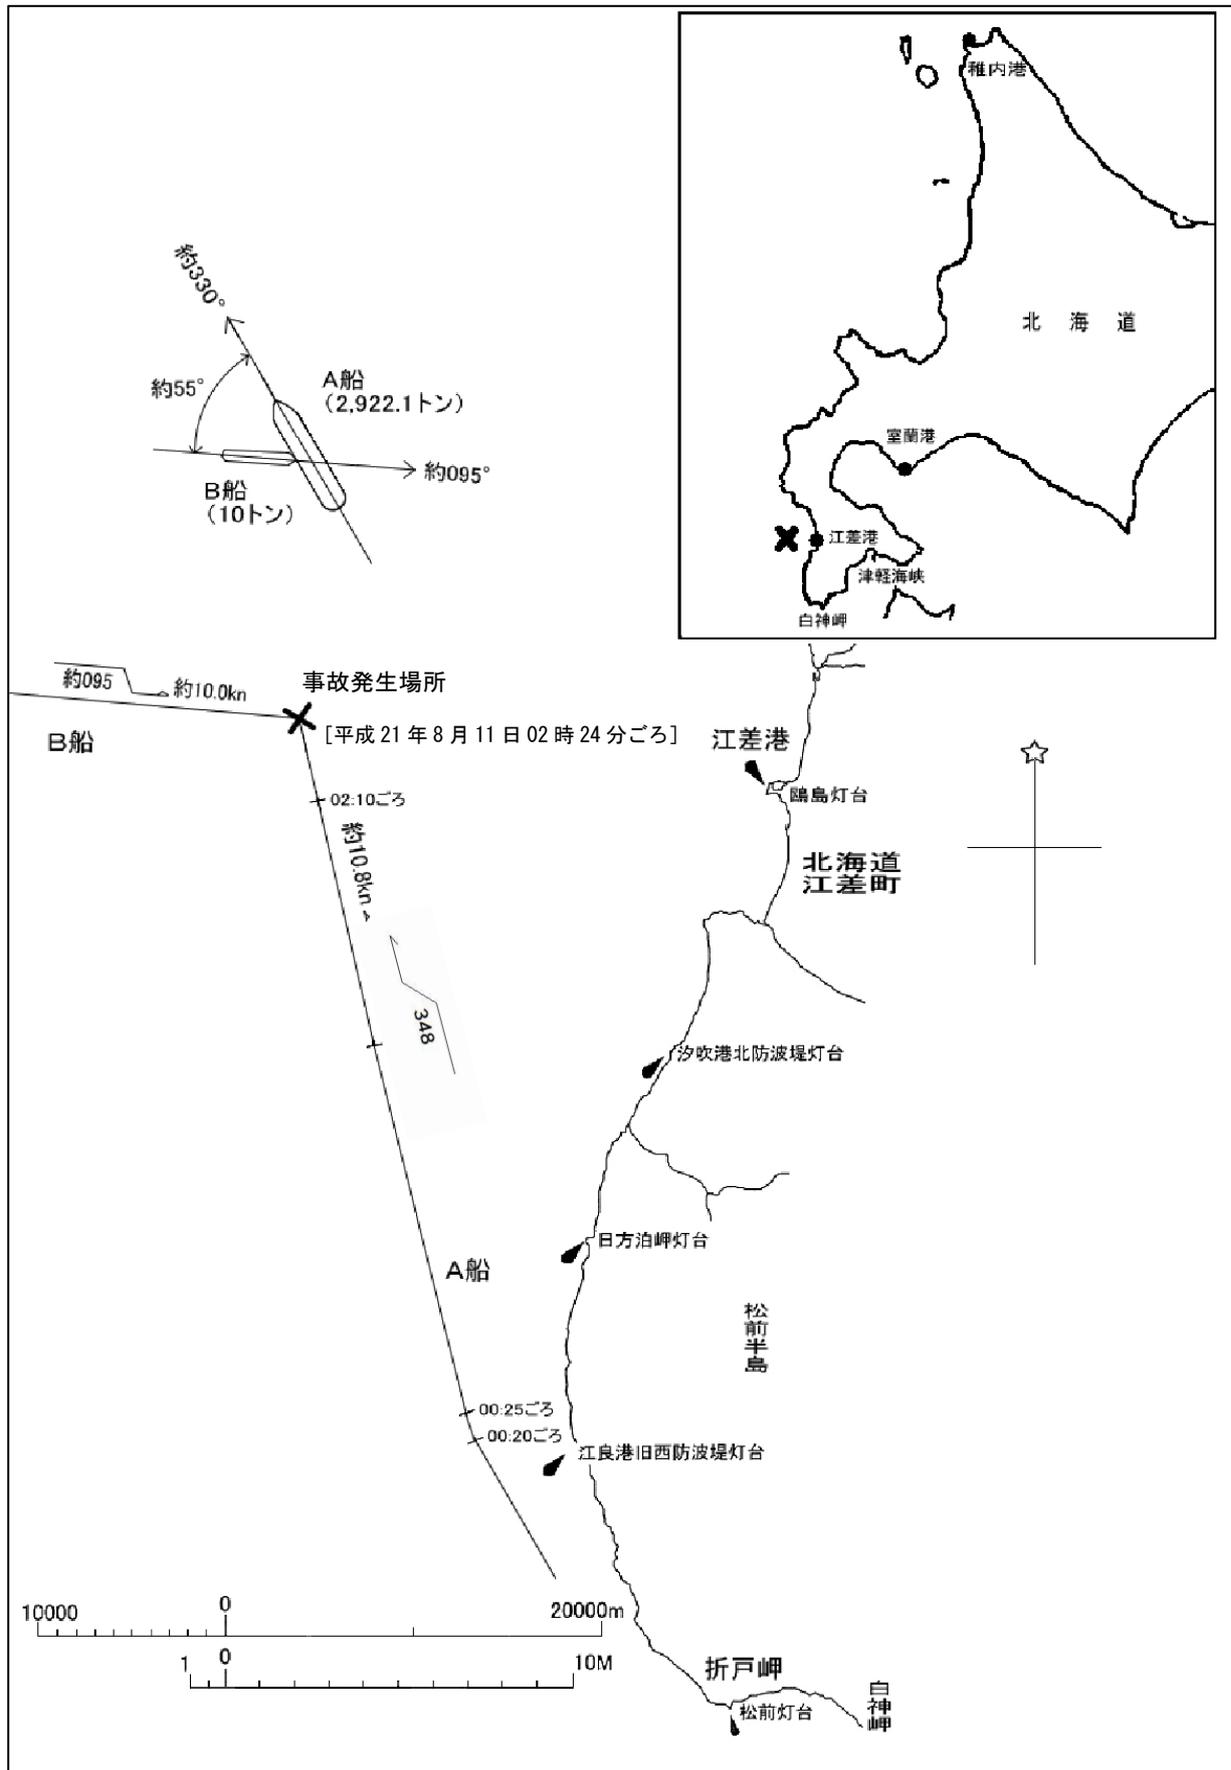
付図1 推定航行経路図

本事故の発生日時は、平成21年8月11日02時24分ごろで、発生場所は、かもめじま 鷗島灯台から278°13.7M付近であった。

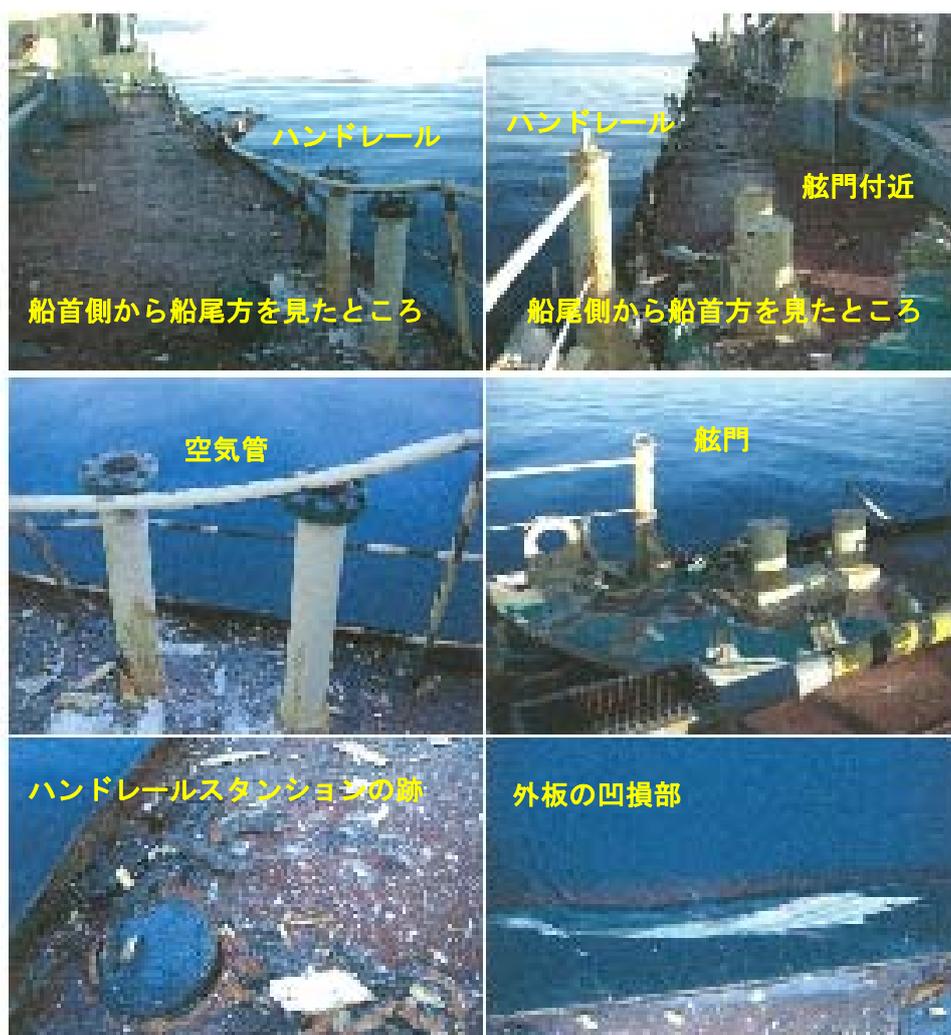
写真1 A船の損傷状況（左舷中央部）

左舷中央部外板に凹損、上甲板左舷中央部ハンドレールに曲損等が生じた。

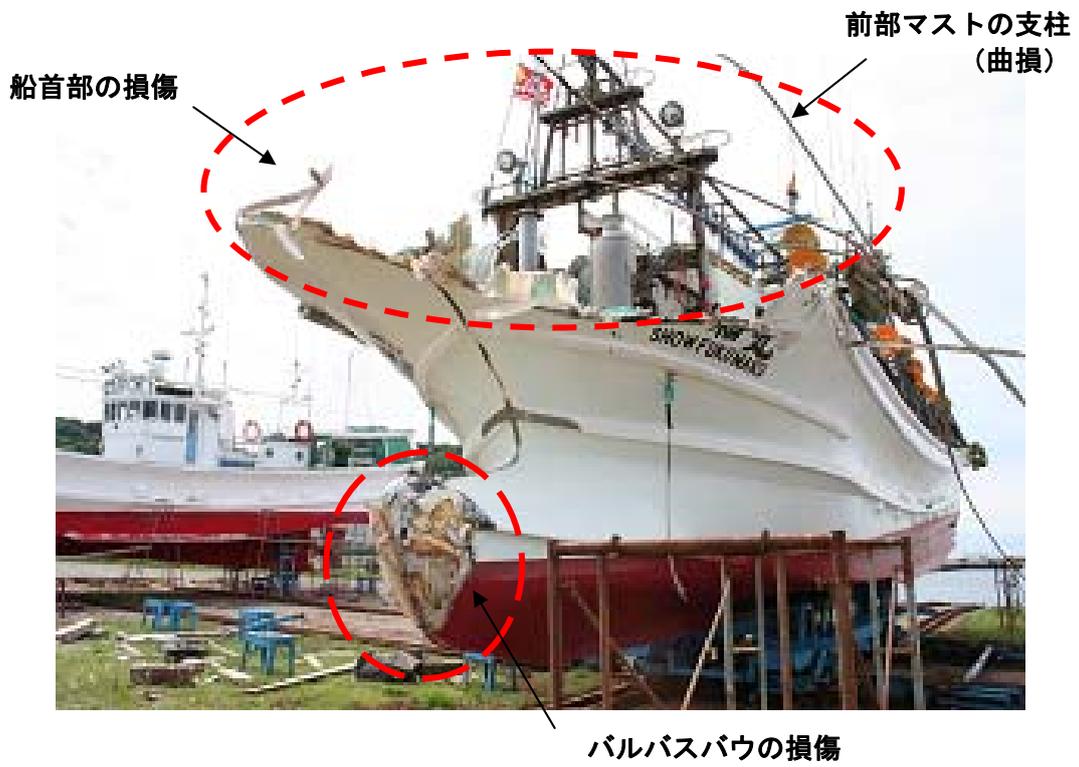
写真2 B船の損傷状況

左舷船首部外板が圧壊し、前部マストの支柱に曲損等が生じ、いか釣り機1台が海没した。

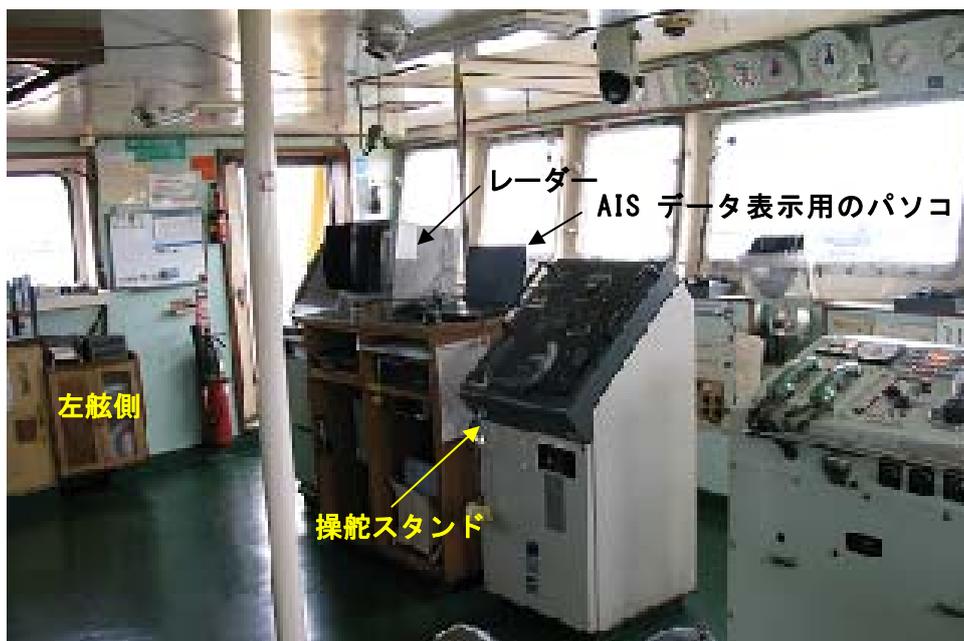
写真3 A船の船橋（中央部及び左舷側）

A I S、G P S受信機及びレーダー2台（うち1台はA R P A機能付き）が装備されていた。

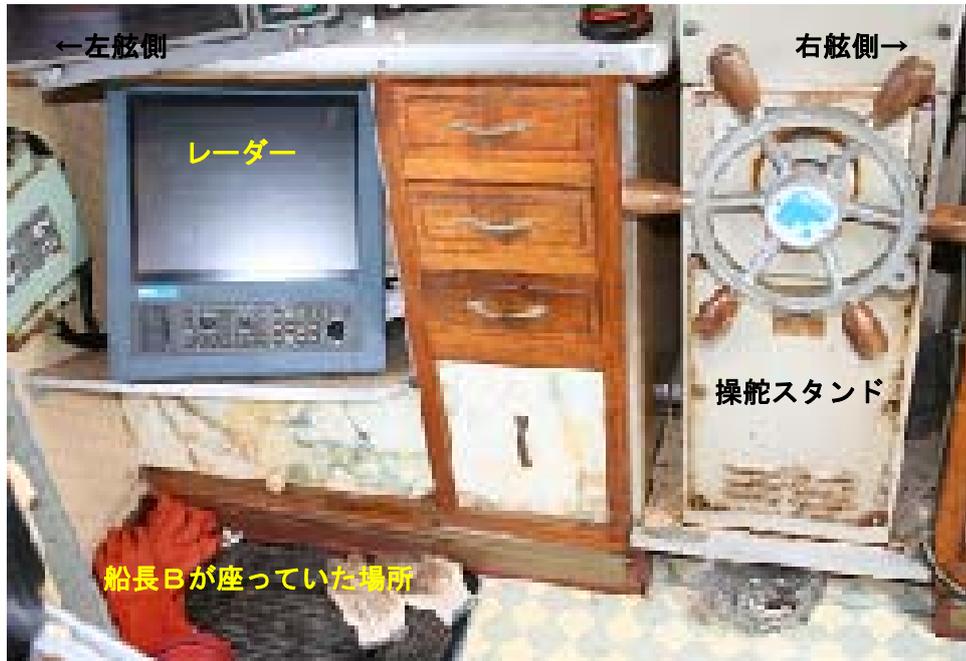
写真4 B船の操舵室

G P Sプロッター、レーダー及び自動操舵装置が装備されていたが、居眠り防止装置<sup>\*4</sup>は装備されていなかった。

船長Bの口述によれば、自動操舵装置は、磁気コンパスによる自動操舵で、目的地に向かって走るように設定し、目的地に達するとアラームが鳴るようにしていた。

漁船の居眠り運航による事故は、船体の損傷ばかりか乗組員の死傷を伴う事故も多数発生している。漁船は、漁獲を得るために長時間の操業を行うことに加え、単独での航海当直を余儀なくされる現状にありながら、効果的な居眠り運航の防止対策がとられていない。一方、貨物船においては、居眠り防止装置の設置が進み、その有効性が確認されていることから、漁船においても居眠り防止装置の設置が望まれる。
