船舶事故調査報告書

船種船名 押船 第12天秀丸
船舶番号 280-22477鳥取
総トン数 19トン

事故種類 沈没
発生日時 平成22年4月3日 08時40分ごろ
発生場所 島根県浜田市三隅港北西方沖
島根県三隅港北防波堤灯台から真方位311° 2.6海里付近
(概位 北緯34° 49.5′ 東経131° 53.3′)

平成23年2月24日

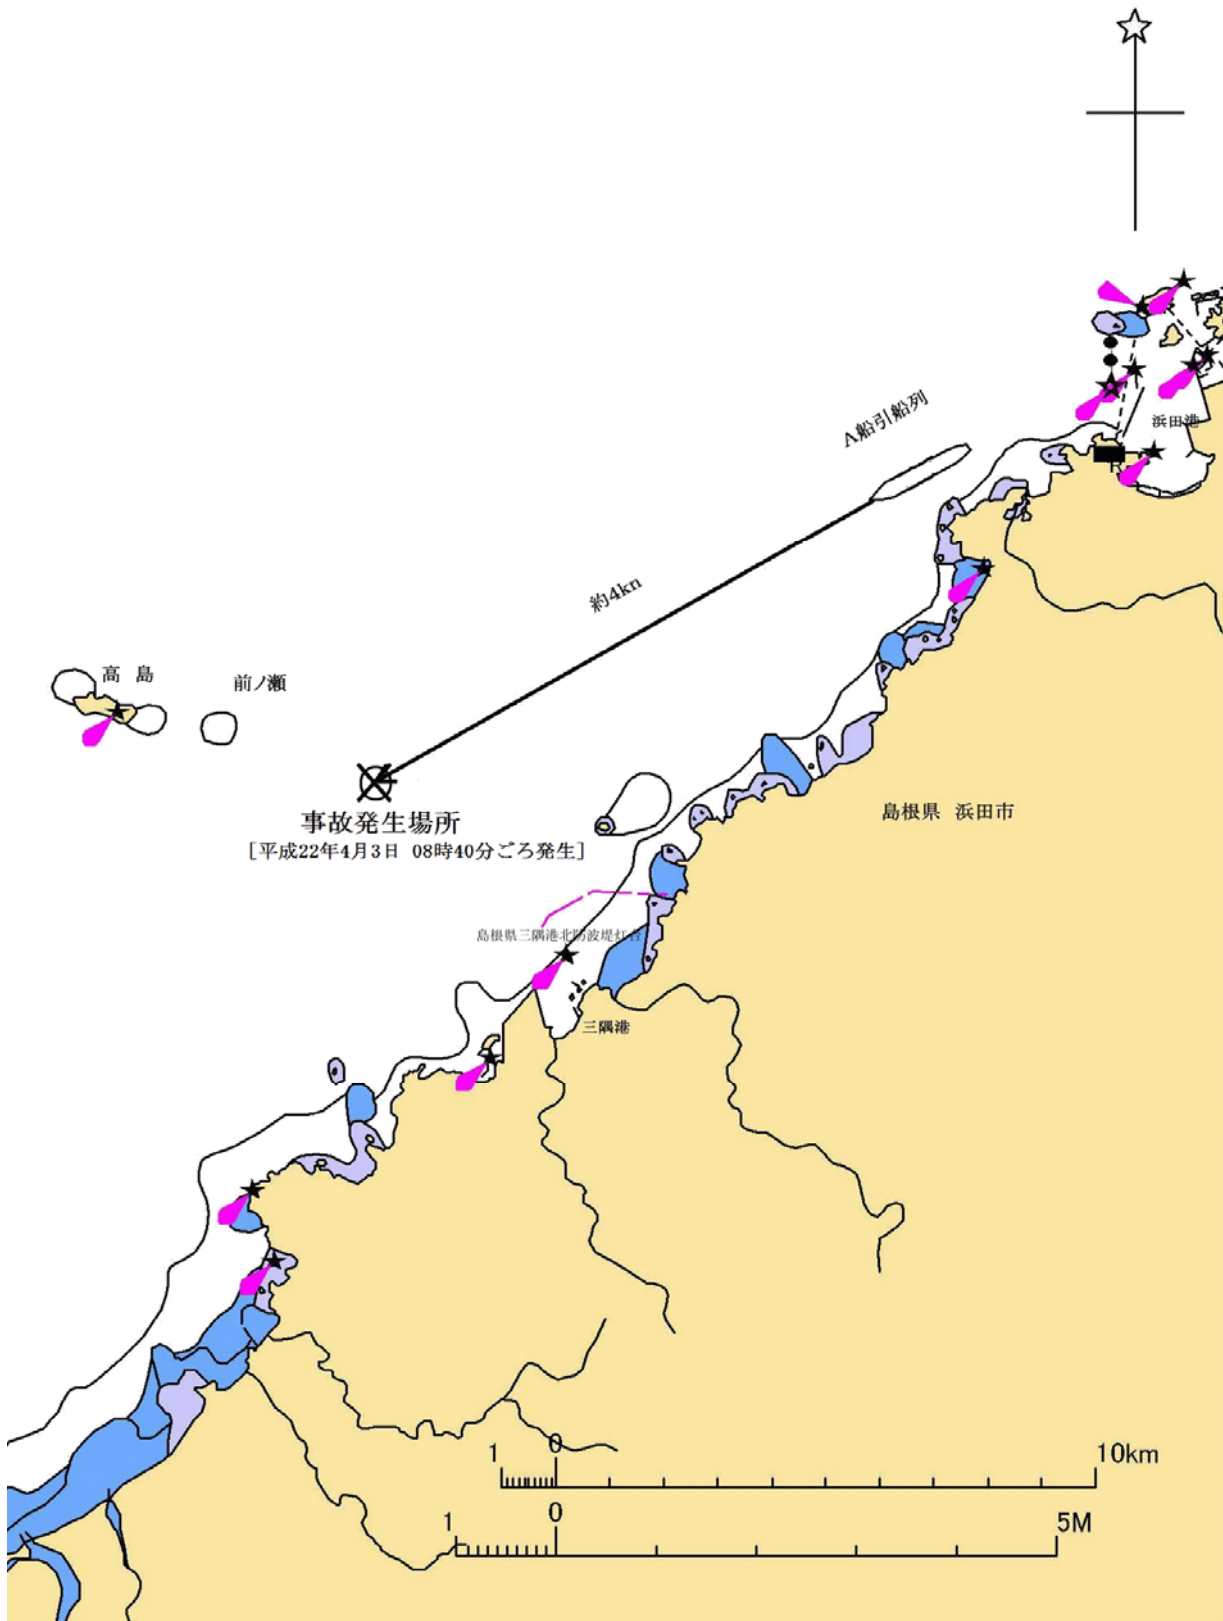
付図1 推定航行経路図

船長Aは、C船の錨が効いていなかったため、C船乗組員に錨鎖を伸ばすよう指示し、C船を風に立てるようにしたが、B船が、上下左右に激しく動揺し、その船首部がC船の船尾下方に潜り込み、右舷側に傾き、船首部から海水が流入して連結ロープが全て切断し、08時40分ごろ島根県三隅港北防波堤灯台から311°(真方位、以下同じ。)2.6M付近で沈没した。

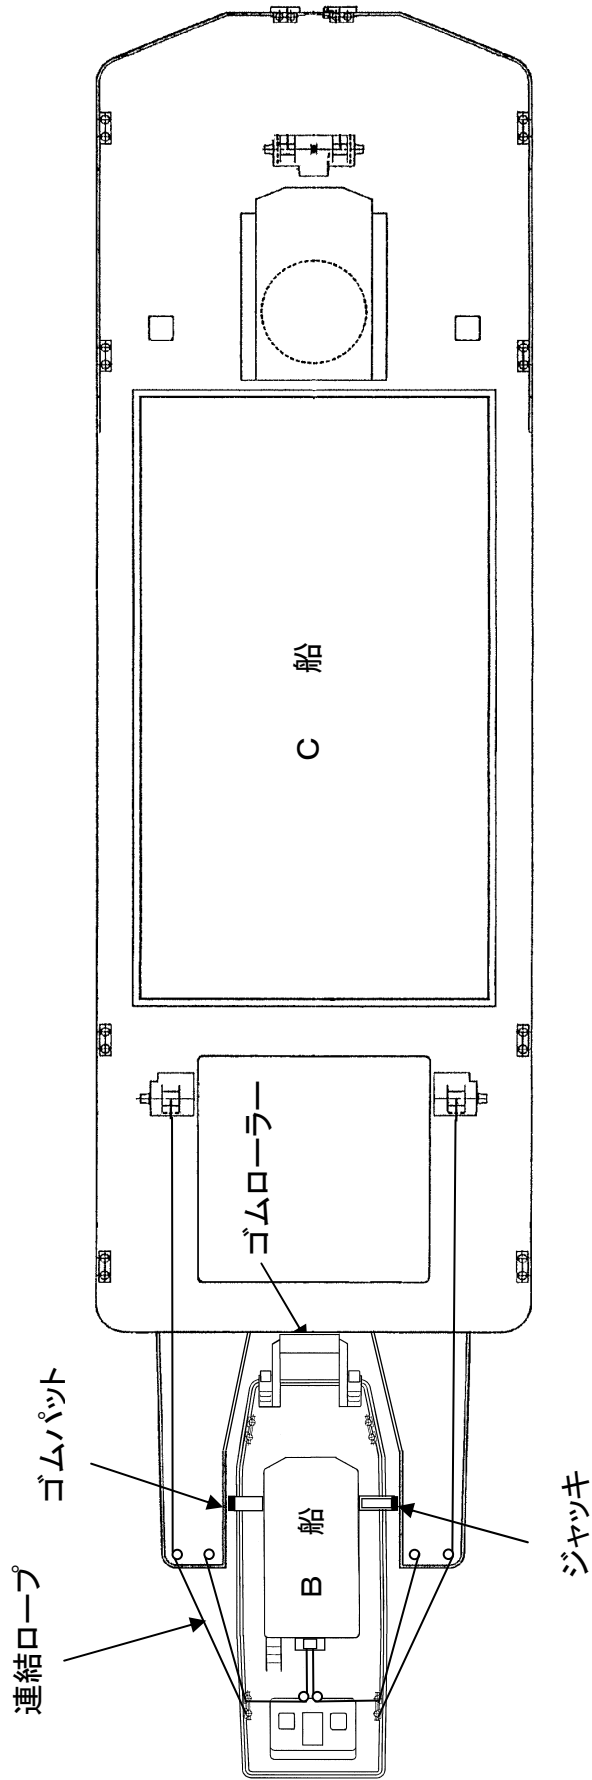
付図2 B船とC船との連結状況

② B船とC船は、B船の船首部をC船の船尾凹部に挿入し、C船船尾部ビットからC船の船尾凹部を経由してB船の船尾端のビットに至る、直径約60mmの黄色の合成繊維ロープ左右各1本（以下「外側ロープ」という。）及びC船ノッチ部ビットからB船船尾ビットを経由して直径約26mmのワイヤでつながれたロープ左右各1本（以下「内側ロープ」という。）とで連結され、ロープは合計4本連結されていた。

④ B船の船首部左舷側には、固定された鉄製台板に、先端にゴム製パッドを、他端にゴム板をはめ込んだ、縦横とも約50cm、長さ約30cmの鉄製型枠が取り付けられ、先端のゴム製パッドがC船の左舷側に圧着されるようになっていた。

⑤ B船の船首部右舷側には、固定された鉄板台板に、ジャッキがボルトで取り付けられ、ジャッキのピストンを舷外に伸ばすことにより、ジャッキ先端に取り付けられたゴム製パッドをC船右舷ノッチ部船尾側に圧着させ、B船の船首部をC船の船尾部に固定させるようになっていた。

プッシャーがバージを押して操船する場合は、ジャッキは効くが、引船でえい航する場合は、シリンダがあまり作用せずジャッキの効きが悪くなるかもしれない。連結ロープの長さに余裕がなければ、時化の時^{しげ}は切断してしまう。本事故時のように、引船で押船列をえい航する場合は、プッシャー側でも操船し、ジャッキを効かせることが必要である。

A船引船列は、三隅港北西方沖を関門港に向けて約4knの速力で南西進中、北西～北北西からの風及び北北西からの波を受け、B船とC船を連結するロープの一部が切断し、B船とC船とを連結するジャッキが外れ、B船が上下左右に激しく動揺してB船の船首部がC船の船尾部に潜り込んでB船が右舷側に傾き、海水が船首部から流入してB船とC船を連結しているロープが全て切断し、B船が予備浮力を喪失して沈没した。

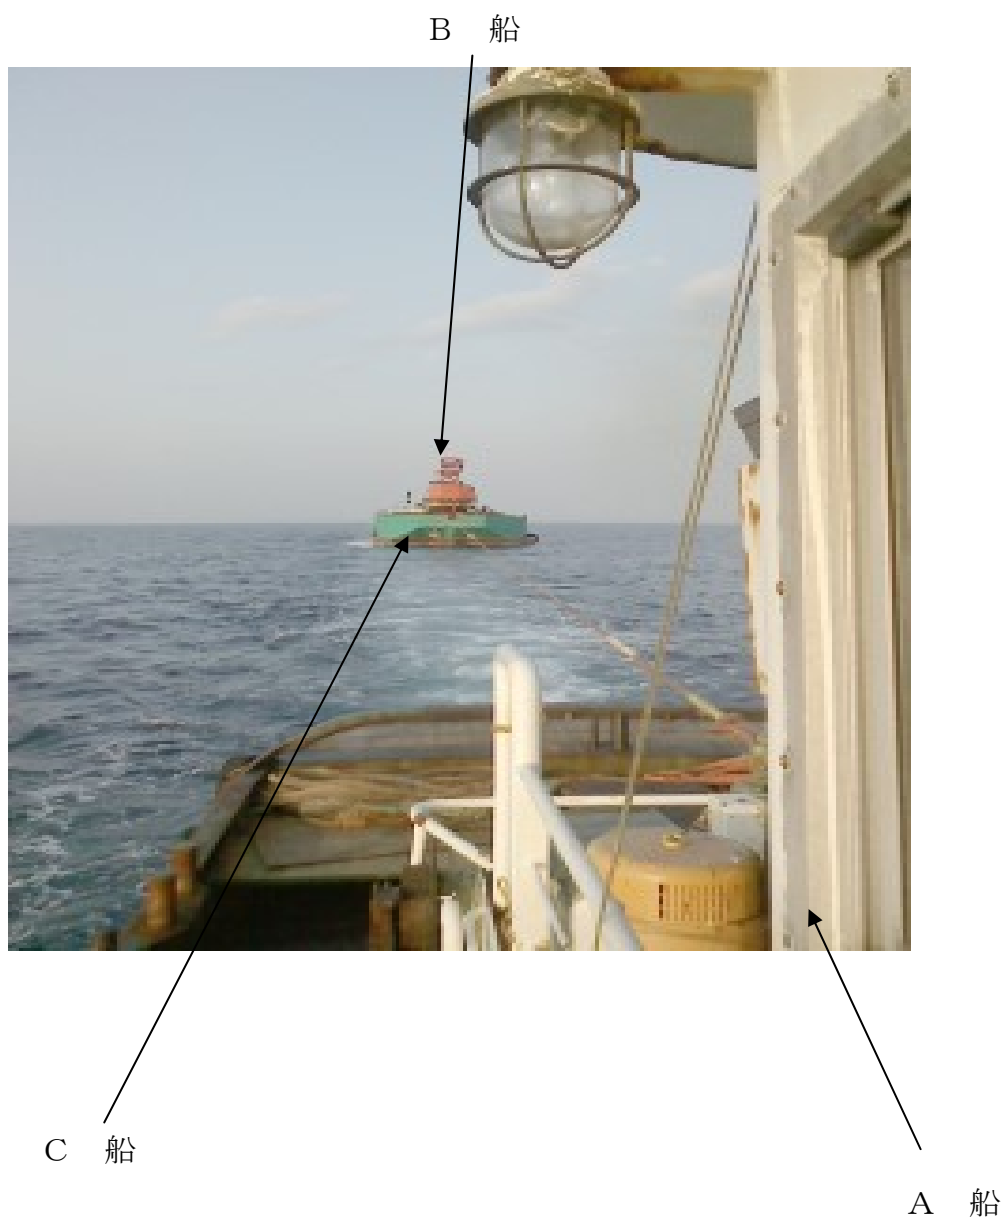
写真1 本事故発生前のA船引船列

A 船は、B 船及び C 船を売船場所まで回航する目的で、C 船の船尾凹部に B 船船首を挿入し、油圧式ジャッキ（以下「ジャッキ」という。）及び連結索により一体化した B 船及び C 船をえい航して引船列（以下「A 船引船列」という。）を構成し、平成 2 2 年 3 月 3 0 日 1 8 時 3 0 分 ごろ境港を出港し、関門港に向かった。
