## 船舶事故調査報告書

平成23年2月24日  
 運輸安全委員会（海事専門部会）議決  
 委員 横山 鐵 男（部会長）  
 委員 山本 哲 也  
 委員 根本 美 奈

事故種類	乗組員負傷
発生日時	平成22年1月30日（土） 20時01分ごろ
発生場所	熊本県 <sup>ながす</sup> 長洲町長洲港 フェリー岸壁 （概位 北緯32°55.58′ 東経130°26.56′）
事故調査の経過	平成22年3月4日、本事故の調査を担当する主管調査官（長崎事務所）ほか1人の地方事故調査官を指名した。 原因関係者から意見聴取を行った。
事実情報 船種船名、総トン数 船舶番号、船舶所有者等 L×B×D、船質 機関、出力、進水等	旅客船 サンライズ、888トン 133646、有明海自動車航送船組合 59.32m×13.40m×3.90m、鋼 ディーゼル機関2基、2,647kW（合計）、平成6年1月13日
乗組員等に関する情報	船長 男性 60歳 四級海技士（航海） 免許年月日 昭和55年3月7日 免状交付年月日 平成20年12月18日 免状有効期間満了日 平成26年10月4日 一等機関士 男性 39歳 四級海技士（機関） 免許年月日 平成15年9月16日 免状交付年月日 平成20年8月21日 免状有効期間満了日 平成25年9月15日
死傷者等	負傷 1人（一等機関士）
損傷	なし
事故の経過	本船は、船長及び一等機関士ほか4人が乗り組み、旅客22人及び車両14台を載せ、長洲港から長崎県雲仙市多比良港 <sup>たいら</sup> に向かう最終便として、平成22年1月30日20時00分ごろ離岸作業を開始した。 一等機関士は、右舷船尾の第二車輛甲板のウインチ（以下「本件ウインチ」という。）を舷側のウインチ操作台で操作して係留索の巻き込み作業を行い、係留索先端のワイヤの輪（以下「アイ」という。）が甲板上に上がってきたことから、巻き込みを終了するつもりでウインチを止め、同操作台から甲板上に降りた。 一等機関士は、このとき、最終便の離岸時には右舷側のウインチから左舷へ増し取り索の準備をしておくことを思い出し、その場で再び舷側に向いてウインチの操作レバーに左手をかけ、速い巻き込み速度で係留索を巻き始めて間もなく、20時01分ごろ、右足がアイに入っていたため、係

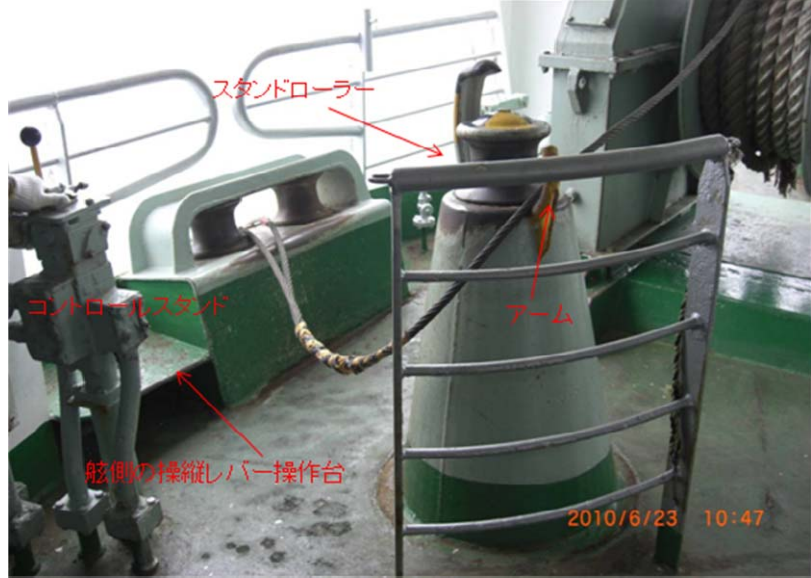
<p>留索とともに右足がウインチの船首側に設置された高さ約70cmのスタン ドローラーまで一瞬のうちに引き込まれ、ローラーとアームのところで靴 が引っ掛かった。</p> <p>一等機関士は、右足首に係留索の強い張力を受けて、挫傷と関節靭帯損 傷を負った。</p> <p>一等機関士は、ウインチを停めて大声で助けを求め、叫び声を聞きつけ て急行した乗組員により船橋の操船者に報告され、本船が再着岸したのち 救急車で病院に搬送された。</p>

<p>なかったものと考えられる。</p> <p>一等機関士は、速い巻き込み速度でウインチを操作した可能性があると考えられる。</p> <p>一等機関士は、右足がアイに入った状態で巻き取り作業を続行し、係留索とともに右足がスタンドローラーまで引き込まれ、ローラーとアームのところで靴が引っ掛かり、右足首に係留索の強い張力を受けて負傷したものと考えられる。</p>
原因	<p>本事故は、夜間、本船が、長洲港において離岸作業中、一等機関士が、係留索の先端のアイが右舷船尾の第二車輛甲板上に来るまで巻き込んでいた係留索を再度本件ウインチに巻き込む際、足元の確認を行わなかったため、右足が係留索のアイに入っていることに気付かず巻き取り作業を続行し、係留索とともに右足がスタンドローラーまで引き込まれたことにより発生したものと考えられる。</p>
