船舶事故調査報告書

平成23年2月24日

運輸安全委員会（海事専門部会）議決

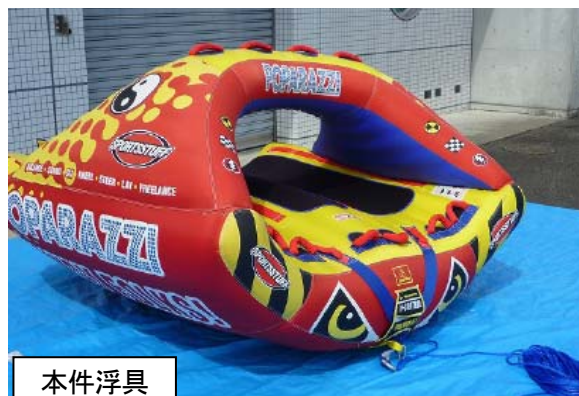
本件浮具

<p>本船は、本件浮棧橋の北西方で左旋回を終え、約22km/hの速力で本件砂浜と平行に東進したところ、平成22年8月1日09時20分ごろ、えい航されていた本件浮具が本件浮棧橋の西側に係留中の水上オートバイ2隻に衝突した。</p> <p>搭乗者のうち、衝突した衝撃で2人が落水し、他の2人が本件浮棧橋に落ち、落水した1人が外傷性腎損傷を、本件浮棧橋に落ちた1人が右上腕打撲をそれぞれ負った。</p>	
<p>気象・海象</p>	<p>気象：天気 晴れ、風向 西北西、風力 1 海象：海上 平穏、潮汐 上げ潮の末期</p>	
<p>その他の事項</p>	<p>船長及び搭乗者は、会社の慰安旅行で本件砂浜に隣接した宿泊施設に来ており、船長は、宿泊施設にいる同僚に本件浮具で楽しんでいるところを見せようと思い、本件砂浜に近い場所で遊走していた。</p> <p>本件浮棧橋の西側には、本事故当時、本件浮具と衝突した2隻を含む水上オートバイ数隻と小型船1隻が係留されていた。</p> <p>船長は、これまでにウェイクボードをえい航したことがあったが、本件浮具を含む浮体をえい航したことがなく、また、本件浮具の取扱説明書を見たことがなかった。</p> <p>船長及び搭乗者は、取っ手の数などから本件浮具の定員が4人であると思っていたが、本件浮具の取扱説明書によれば、定員は3人（231kg）であった。</p> <p>搭乗者のうち2人は、本件浮具でうつ伏せになって両手で前端の取っ手をつかみ、残り2人は、うつ伏せになった2人の脚を跨いで立って同浮具上部の取っ手をつかんでいた。</p> <p>船長及び搭乗者は、全員救命胴衣を着用していた。</p> <p>本件浮具の取扱説明書には、次のことが英文で記載されていた。</p> <ul style="list-style-type: none"> ・ えい航を始める前に、水域を慎重に調査すること。 ・ 海岸、ドック、杭、遊泳者の100フィート（31m）以内又は他船、障害物の近く若しくは浅瀬でえい航しないこと。ボート等の進路の200フィート（61m）幅で障害がないところを中心にして使用すること。 ・ ボート等が、直進中と同じ速力で旋回すると、浮具の速力は増加し、浮具搭乗者は外側に移動する。浮具搭乗者の限界を認識すること。

<p>分析</p>	<p>乗組員等の関与 船体・機関等の関与 気象・海象の関与 判明した事項の解析</p>	<p>あり なし なし</p> <p>本船は、加計呂麻島の本件砂浜沖において、本件浮具をえい航して遊走中、本件浮棧橋に接近して旋回したことから、本船の旋回径よりも膨らんだ円を描いて滑走した本件浮具が、本件浮棧橋に係留中の水上オートバイ2隻に衝突したものと考えられる。</p> <p>搭乗者のうち2人は、衝突の衝撃で投げ出され、落水又は本件浮棧橋に落下した際に負傷したものと考えられる。</p>
