# 船舶事故調査報告書

船種船名 漁業取締船 しんゆう

事故種類 乗組員負傷

発生日時 平成21年8月31日 10時42分ごろ

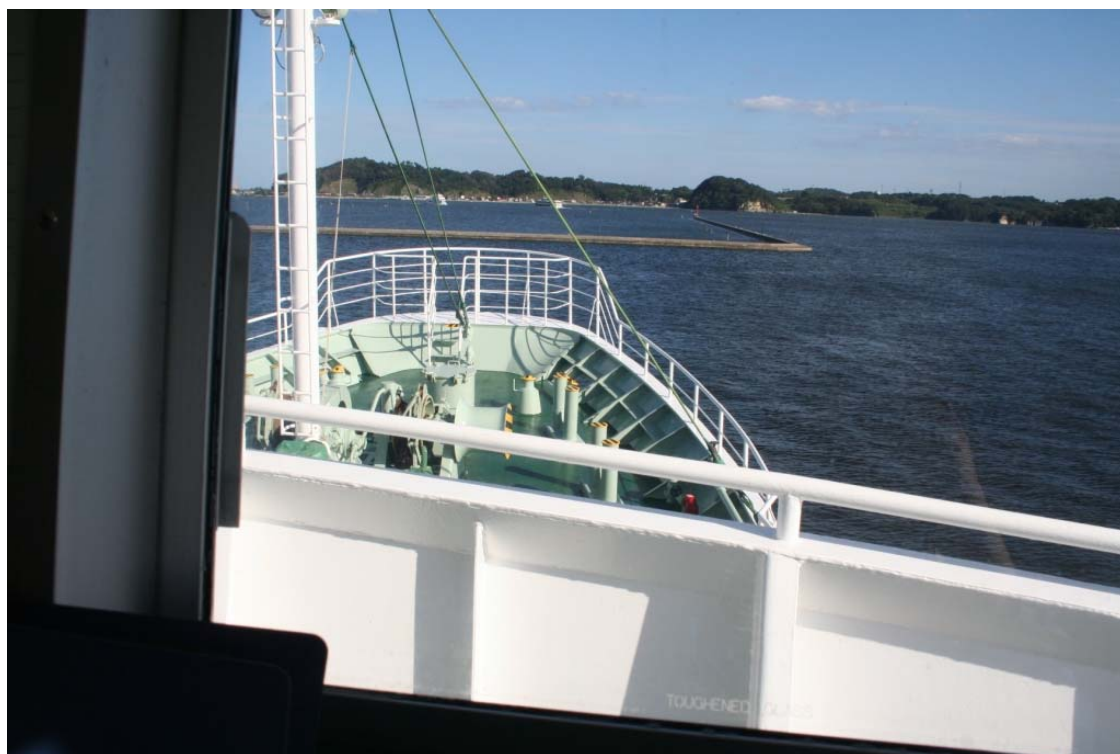
写真1 船橋ウイングから見た船首部の状況

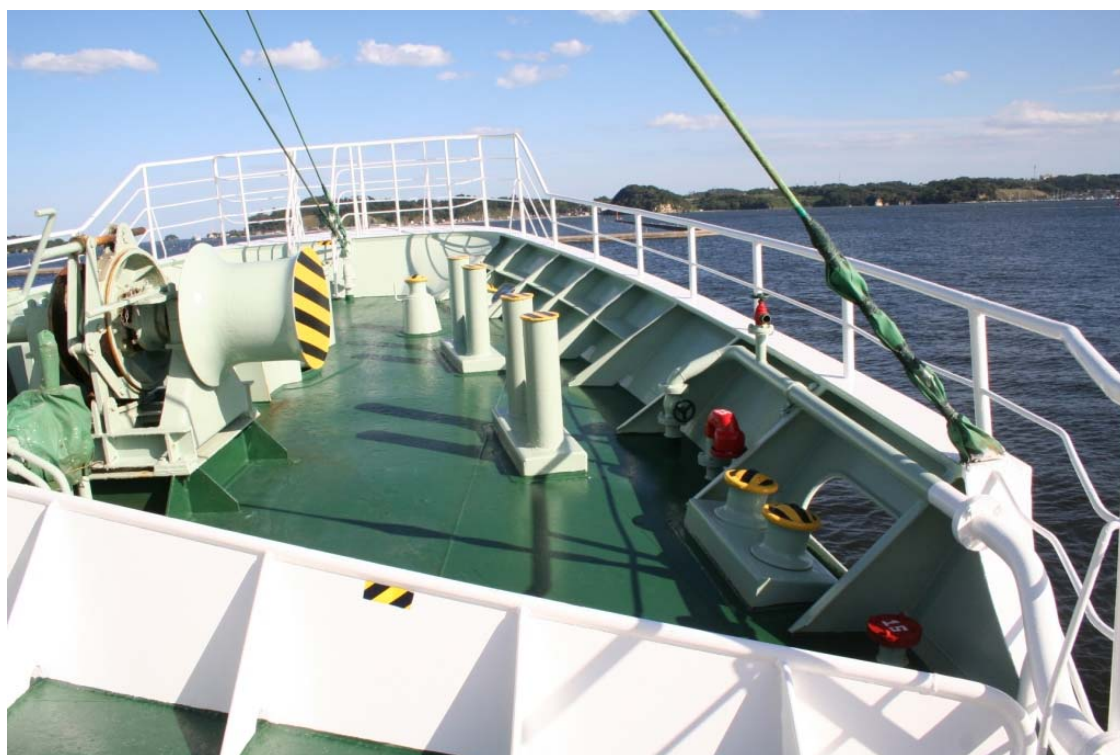
写真2 船首甲板右舷側のボラードの状況

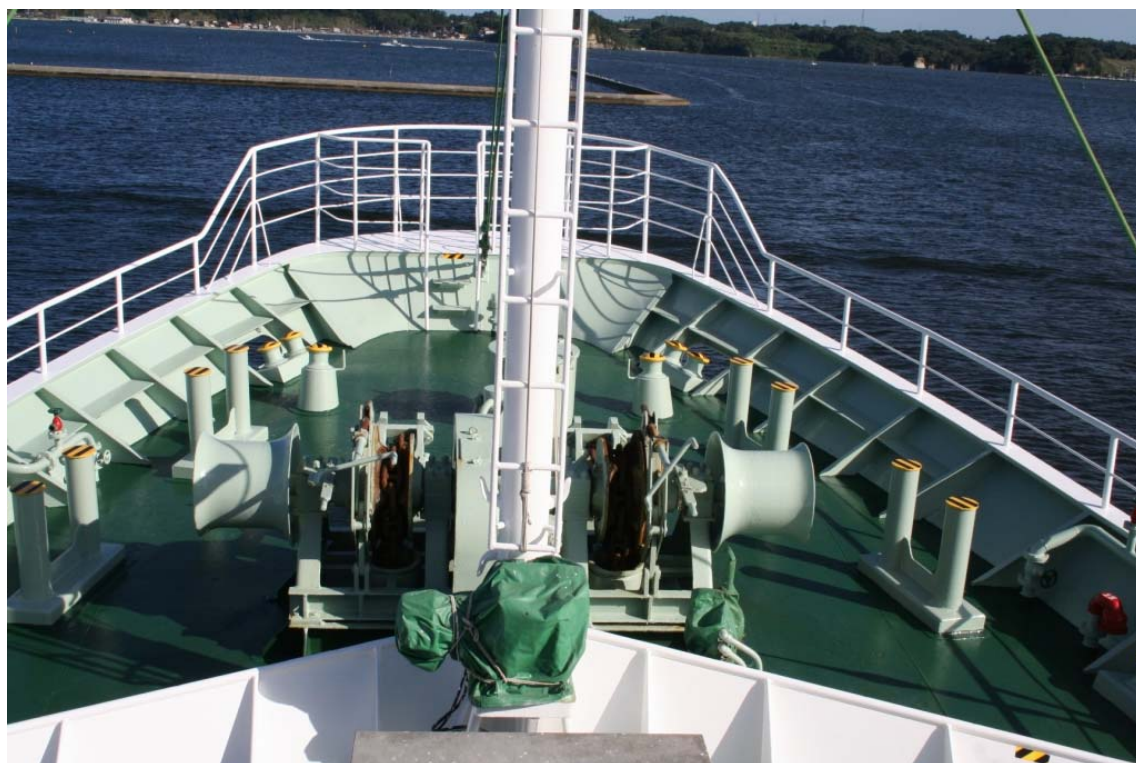
写真3 船首甲板のボラード、ウインドラス等の配置状況

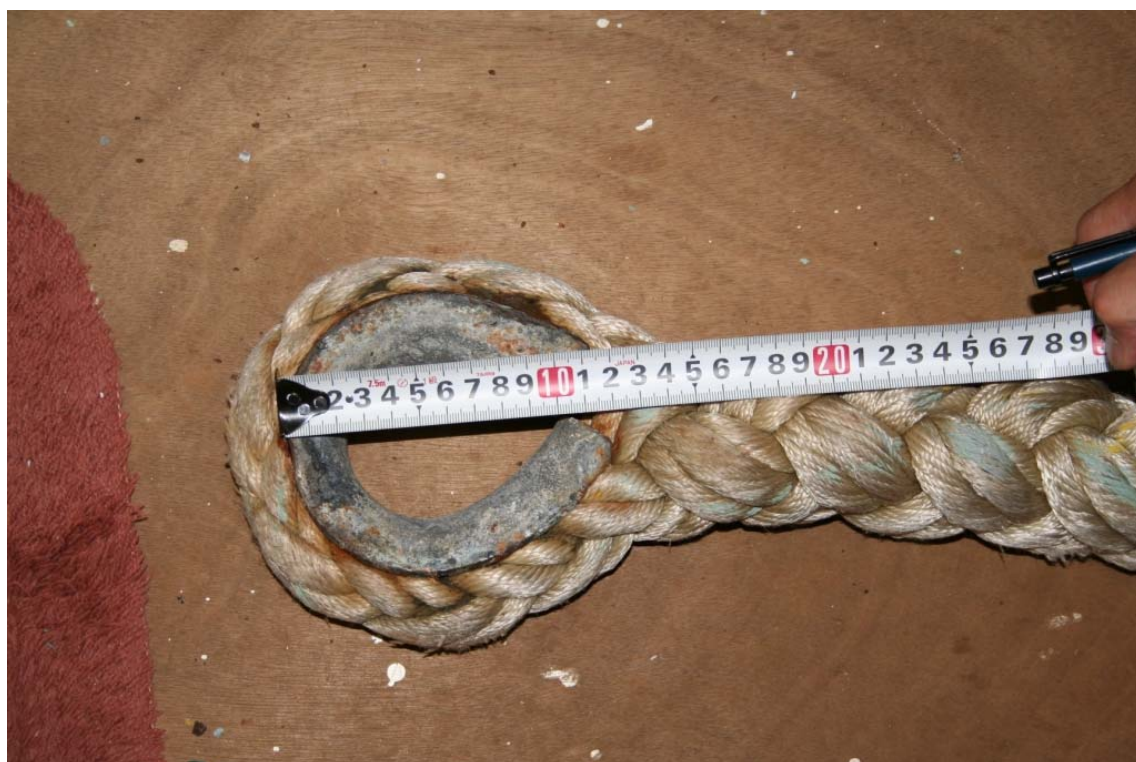
船長、一等航海士及び他の乗組員の口述によれば、本件係留索は直径が約40mm、長さが約64mの合成繊維製クロスロープ（エイトロープ）で、本件係留索の後端には、ワイヤー製係留索をつなぐなどの目的で、長さが約12cm、幅が約10cmの、鋼製ハート形シンプルを中に入れたアイが作られていた。

- (6) 甲板員Aは、本件係留索の甲板上に残された部分が少なかったことから、ボラードに1～2回しか巻きつけることができなかったものと考えられる。
- (7) 本件係留索は、ボラードに1～2回しか巻きつけることができなかったため、本船の右回頭により緊張した際、ボラードの係止力を上回る張力がかかり、ボラードに巻き付けられた部分が滑り出し、その後端が、保持していた甲板員Aの手を離れ、ボラードから離れて跳ね、付近にいた甲板員A及び一等航海士に当たったものと考えられる。
- (8) 本船が、本事故発生当時の気象状況下での着岸作業に際し、最初に送る係留索として長さが約64mの本件係留索を使用したことは、本事故の発生に関与した可能性があると考えられる。
- (9) 本船において、本件係留索の後端に、鋼製ハート形シンブルを中に入れたアイが作られていたことは、甲板員A及び一等航海士の負傷の程度を大きくしたことに関与した可能性があると考えられる。

写真4 本件係留索シンプルの状況

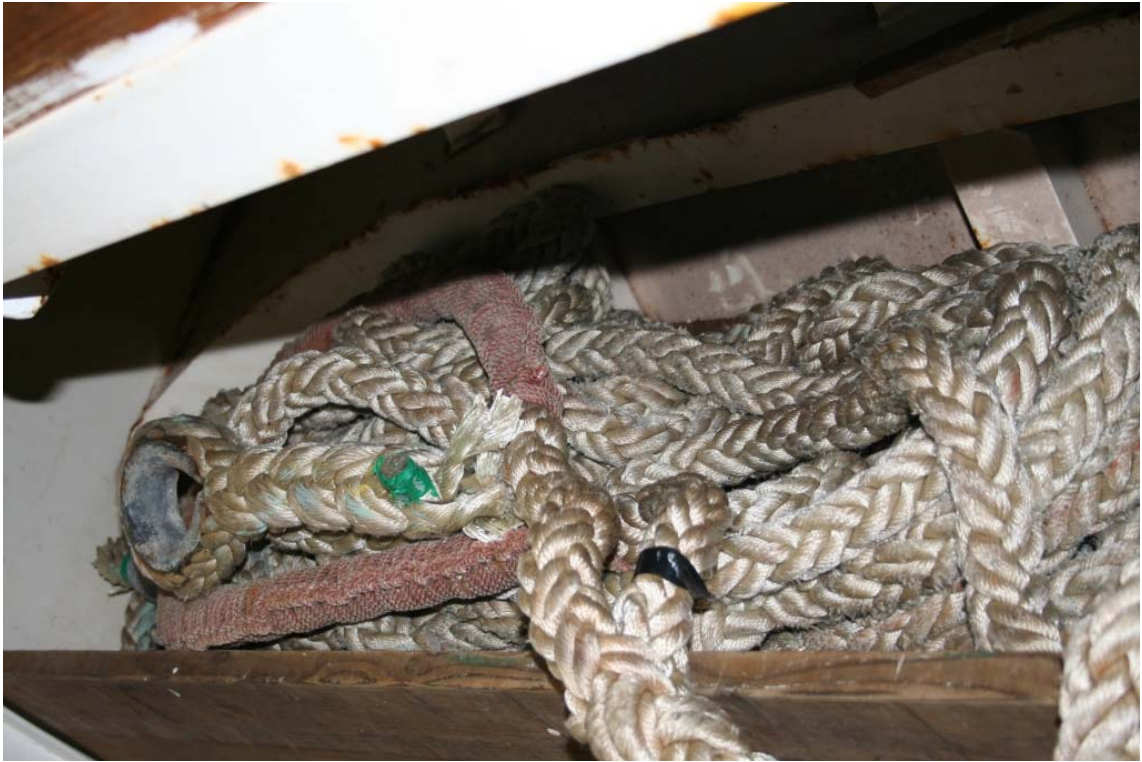
写真5 本件係留索の状況

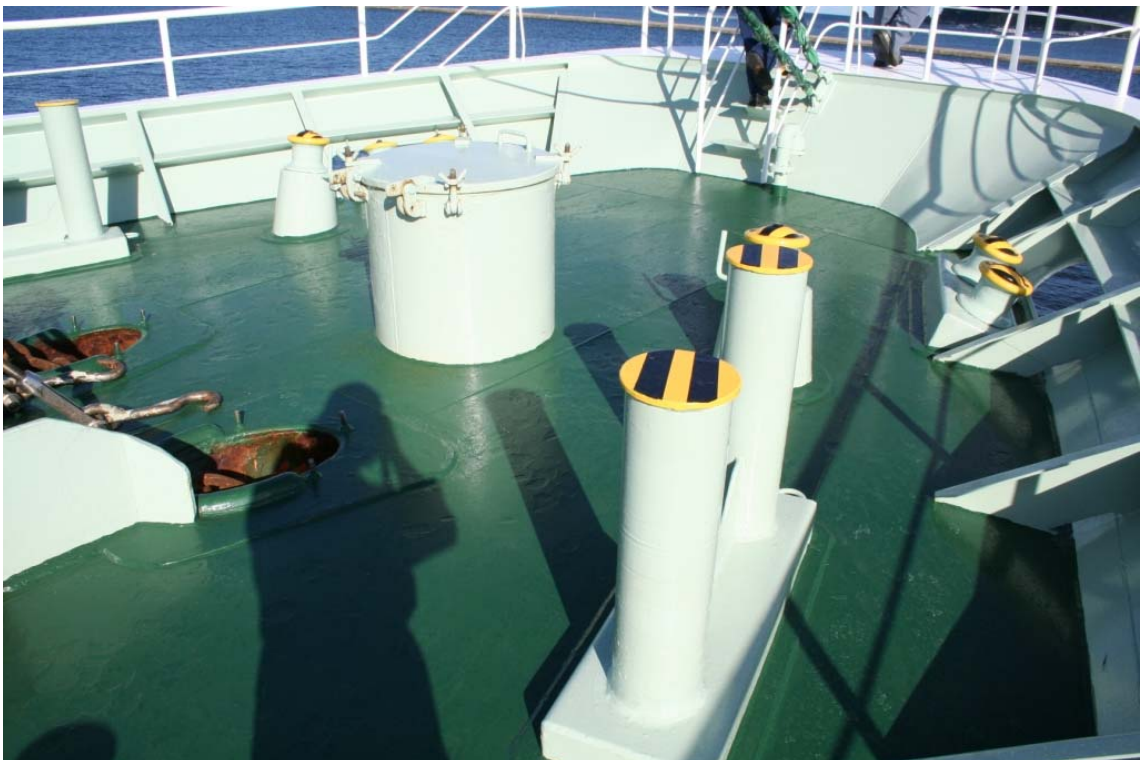
本件係留索は、本船の右回頭に伴って緊張したとき、ボラードの2本の柱に沿って滑り始め、甲板員Aの両手から離れたその後端が、ボラードの柱の間を滑って勢いよく跳ね、甲板員Aの足に当たり、続いて一等航海士に当たった。

写真6 船首甲板右舷前方のボラードの状況

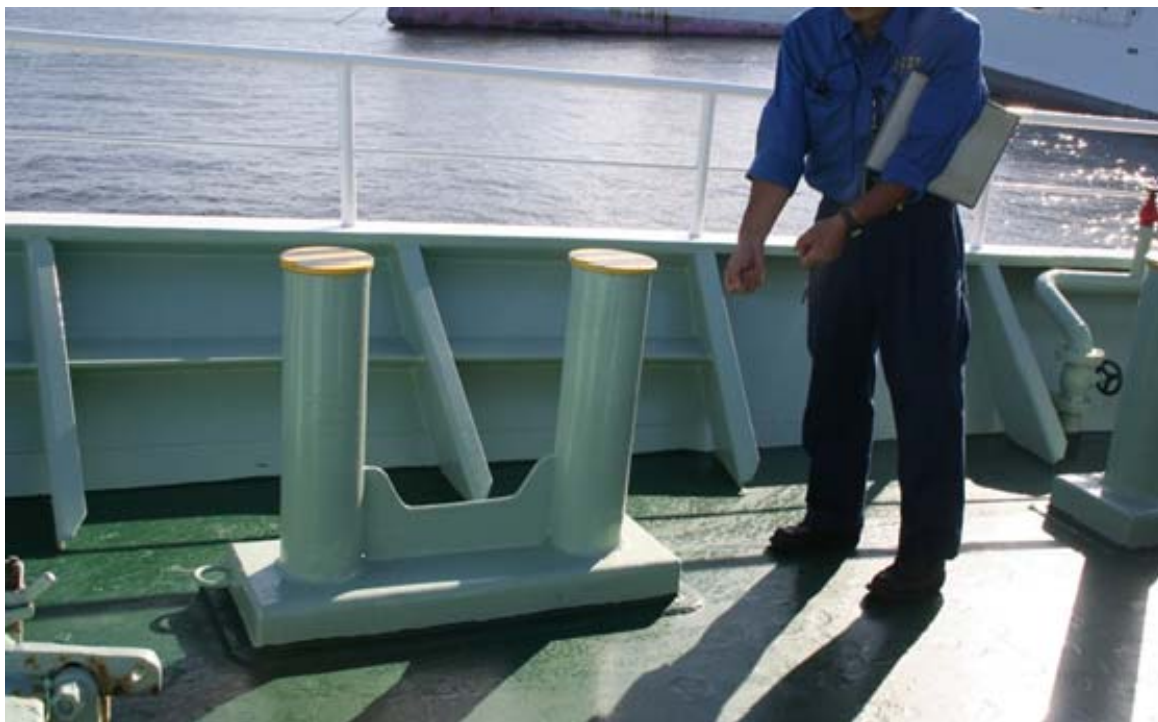
甲板員Aは、スピーカーから船長の指示を聞き、本件係留索を船首甲板右舷前方のボラードの2本の柱に8の字に巻きつけたが、十分な長さが無いことから1～2回巻き付けることしかできなかった。甲板員Aは、係留索をボラードに巻き付けるときは数回以上巻き付ける必要があり、1～2回巻きつけた状態では張力に抗しきれないことを承知していたが、やっと送った本件係留索を放してしまうことがないようにと思い、その状態で本件係留索の後端を両手で保持した。

写真7 船首甲板右舷前方のボラードの後方で、甲板員が係留索の後端を持つ状況
