船舶事故調査報告書

船種 船名 貨物船 泉栄丸
船舶番号 134928
総トン数 499トン

事故種類 衝突（漁具）
発生日時 平成22年7月16日 12時40分ごろ
発生場所 広島県呉市倉橋島亀ヶ首沖
安芸船害岩灯標から真方位034° 3.3海里付近
（概位 北緯34° 07.1′ 東経132° 36.0′）

平成23年3月10日

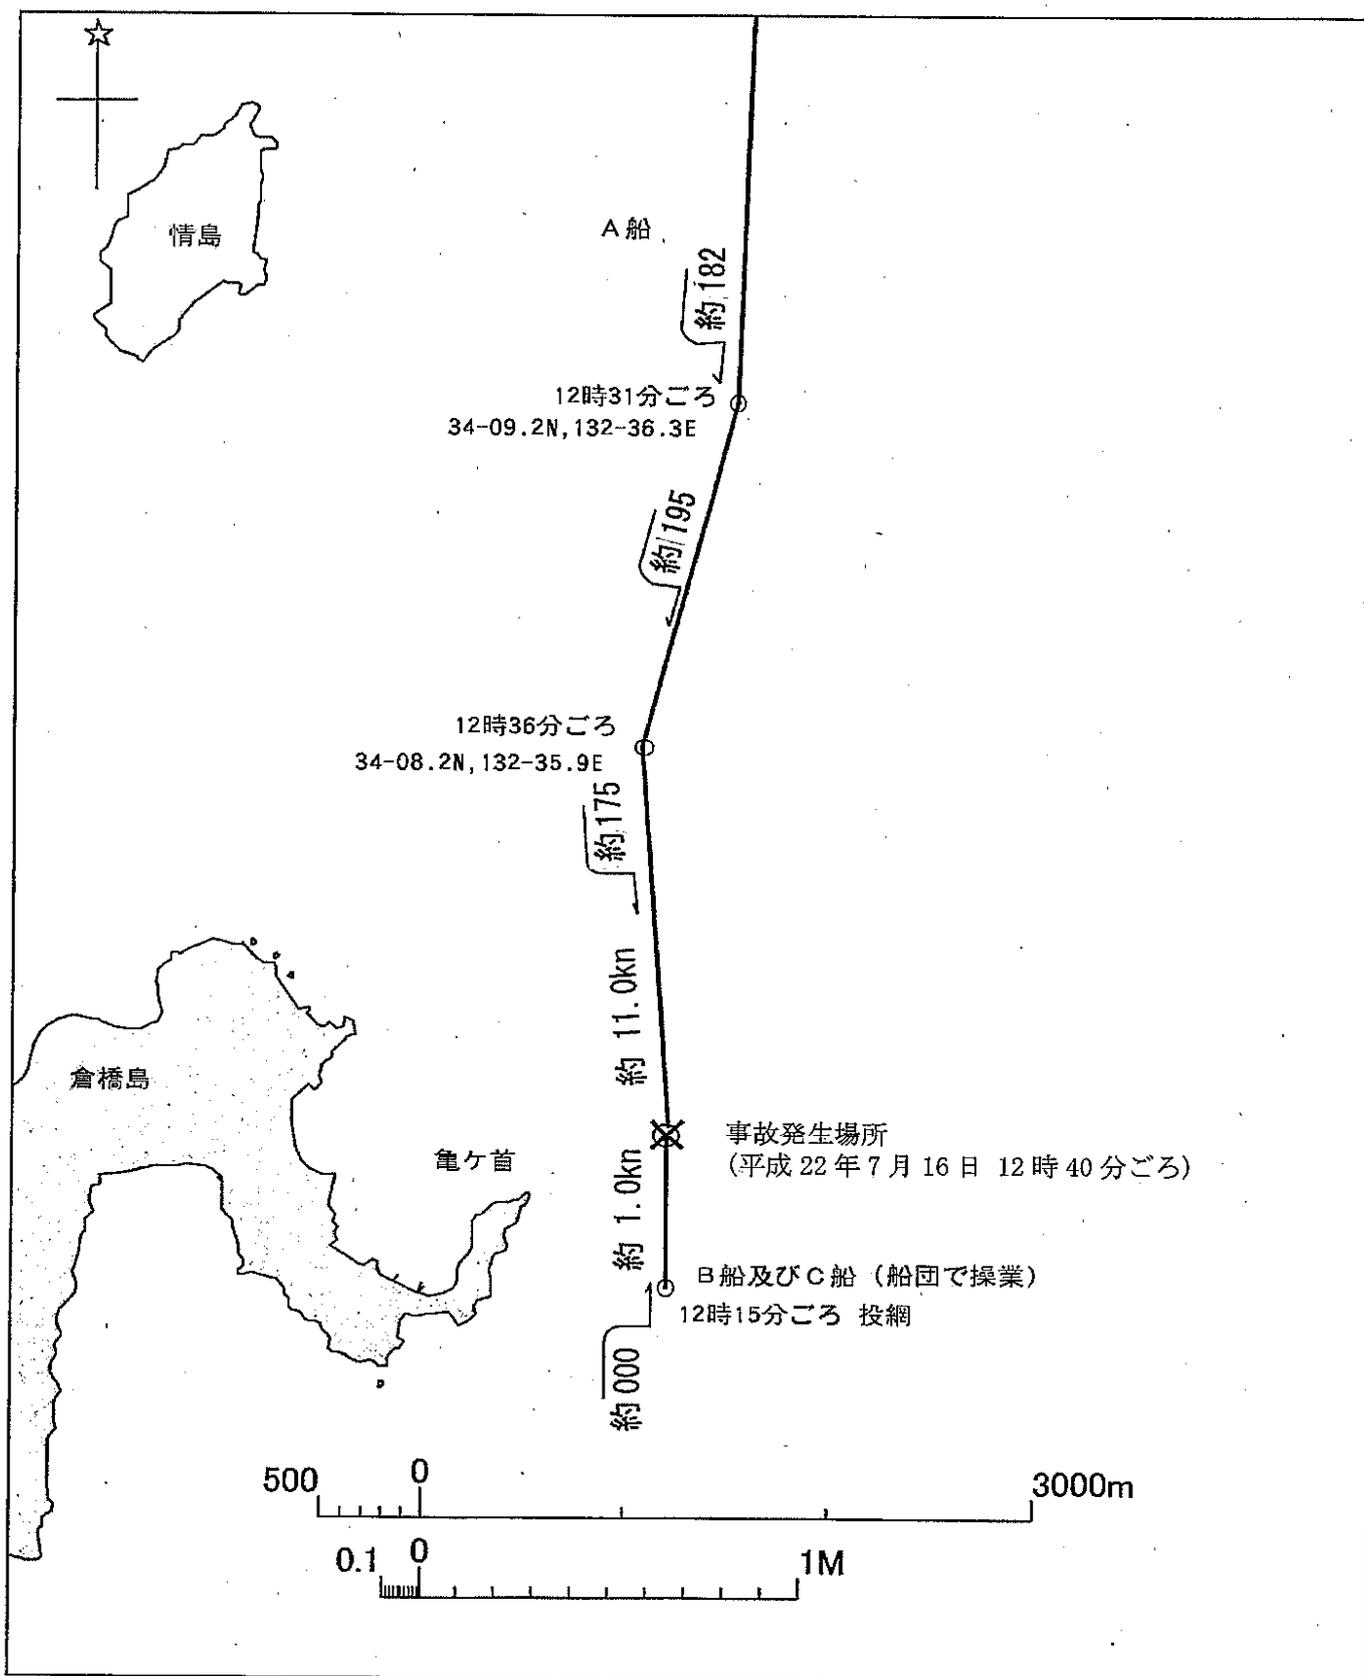
付図2 推定航行経路図

航海士Aは、 12 時 35 分ごろ、C船がA船の方に向けてゆっくりと北進しており、C船と亀ヶ首との間を航行するには更に右転する必要がある、亀ヶ首に著しく接近することになるので、C船とD船の間を通過しようとして利丸船団との距離が約 1.2 Mとなったとき、左転して針路約 175° として南進を続けた。

航海士Aは、A船に向けて接近して来たD船を左舷側に約 10 m隔てて通過後、右舵一杯としたとき、前方に漁具の標識があることに気付いて機関を停止したが、右転中のA船が、B、C両船が引いていた漁具を乗り切った。

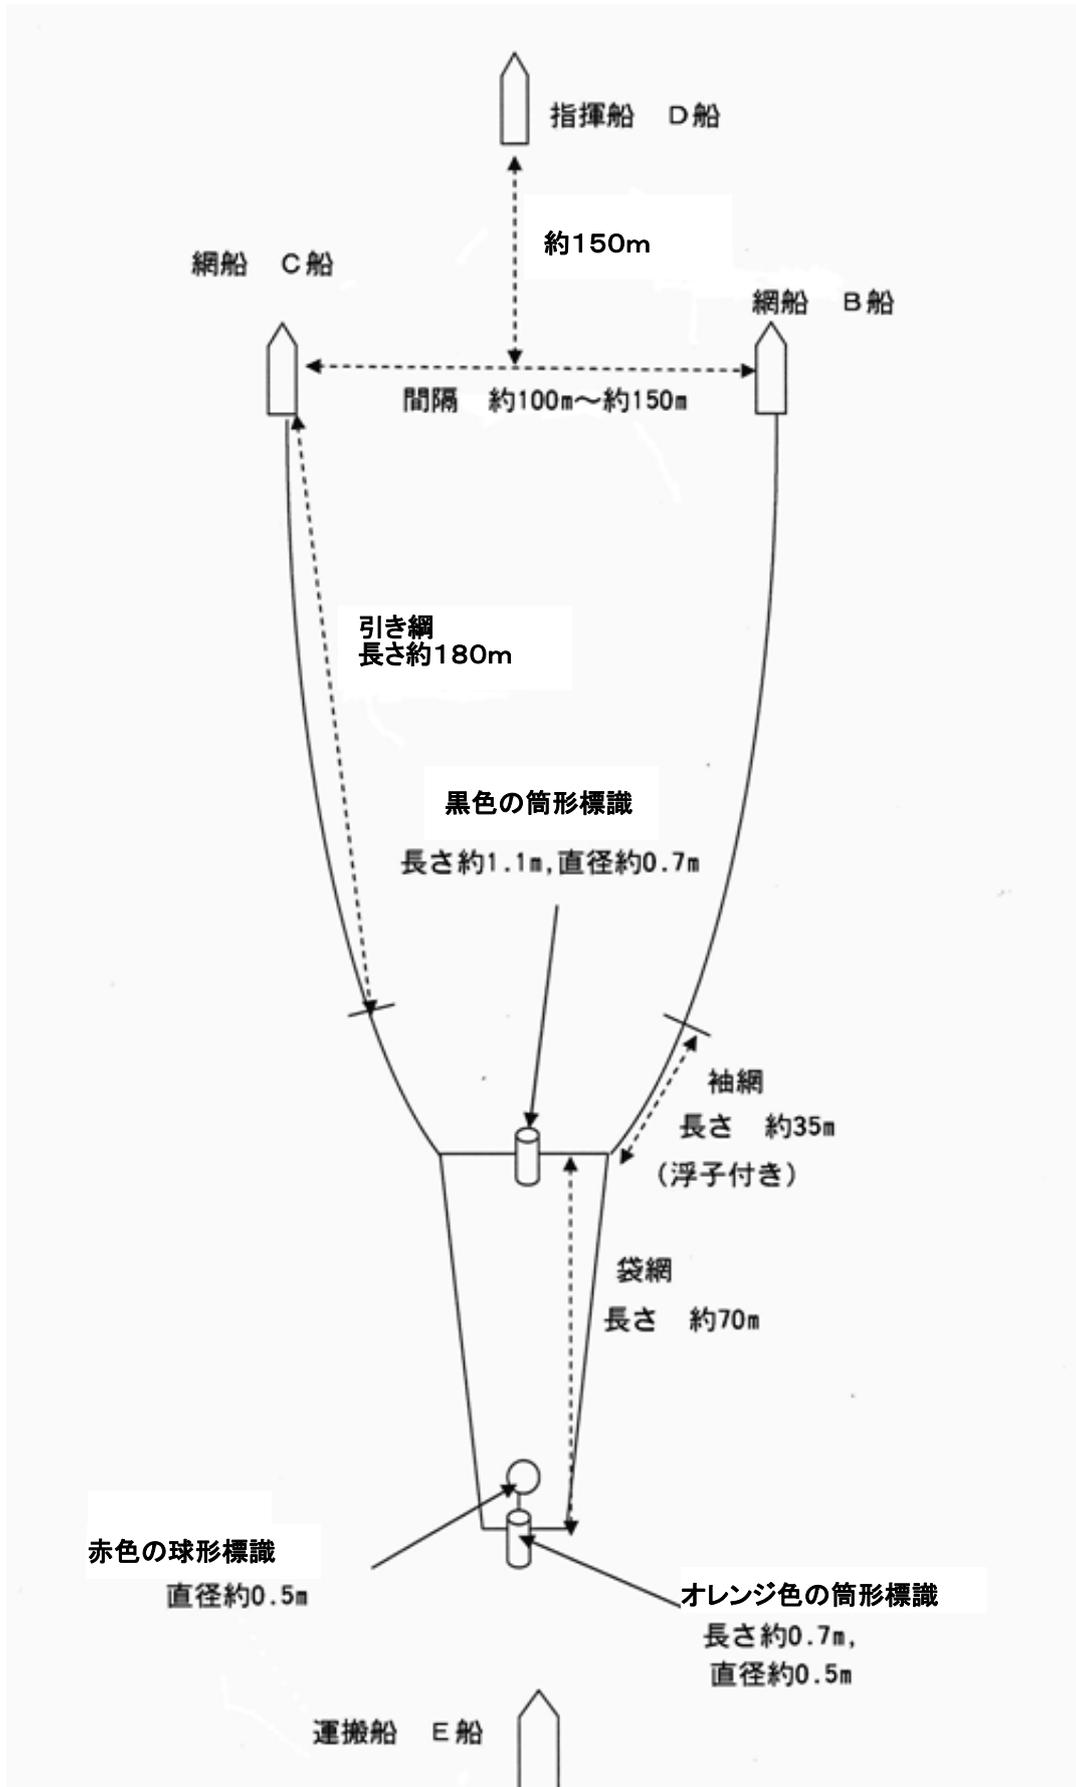
付図3 利丸船団の事故発生前の配置

D船は、網船のB、C両船の前方約150m付近に位置して操業の指揮と接近する他船に対する警戒に当たり、B船がえい網方向の右側及びC船が左側に位置して約100～150mの間隔をとってえい網し、E船が、袋網の後方に位置していた。

漁網は、袖網と袋網から成っており、黄色の浮子が付いた袖網の長さが約35mで、その後方の袋網の長さが約70mであり、B、C両船の船尾から出した長さ約180mの引き綱で引いており、両船の船尾から袋網の後端までの水平距離が約285mとなっていた。また、いわしの魚群が上層にいたので、袖網の上部に付けた黄色の浮子及び袖網に連なる袋網の網口上部が海面下約1mに沈むようにそれぞれ調整していた。

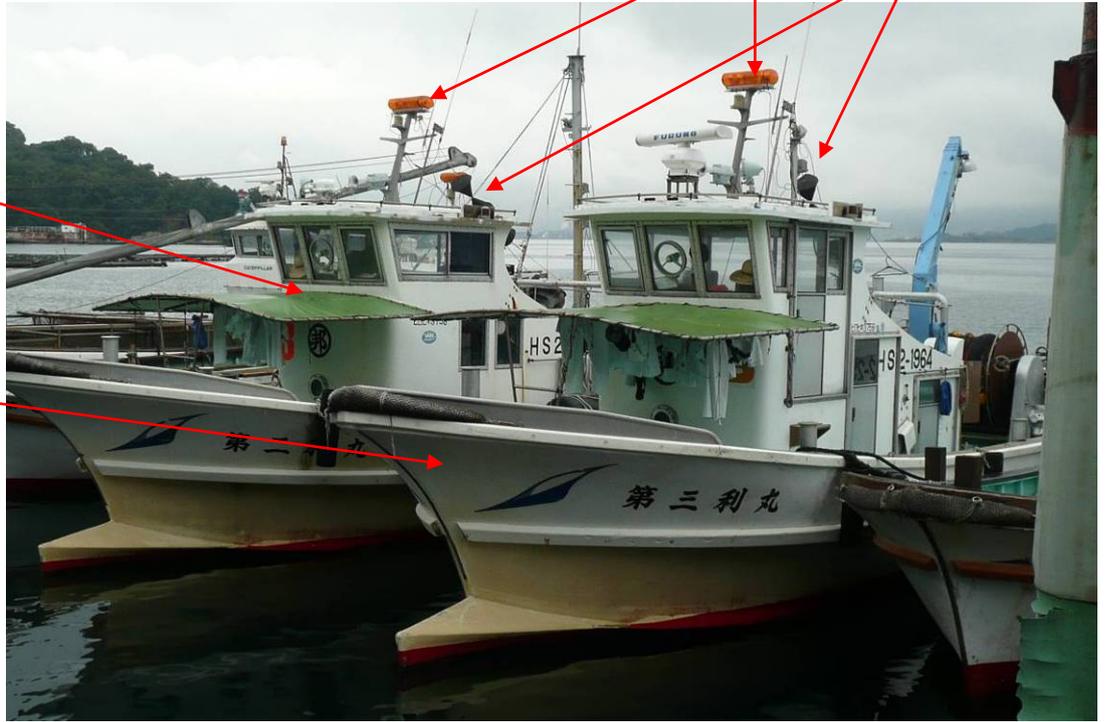
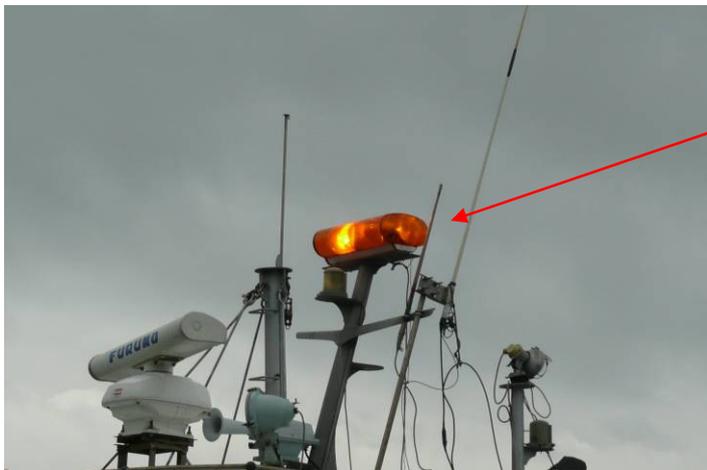
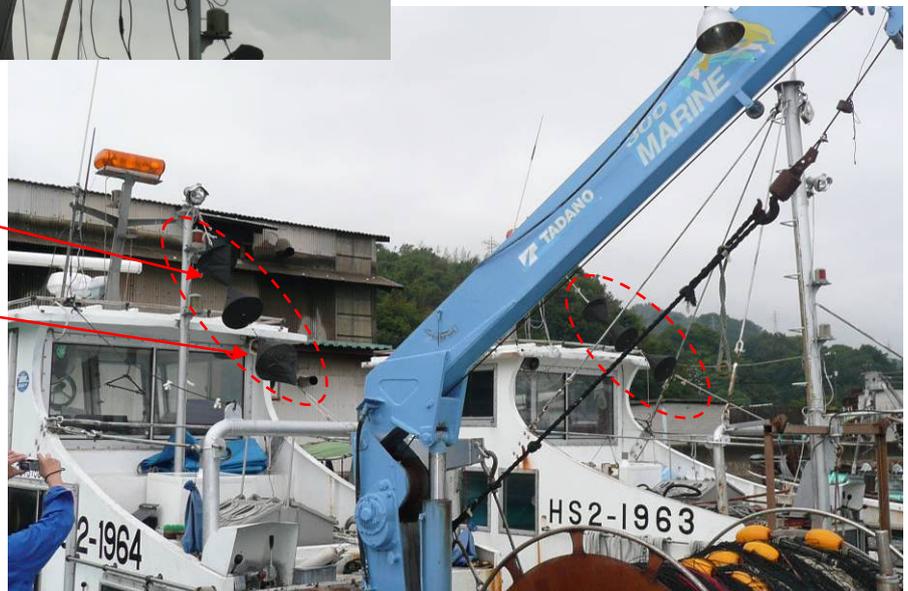
写真1 B船及びC船の状況 回転灯 形象物

B船には、ソナー及びGPSプロッター等があるがレーダーはなく、C船には、レーダー及び魚群探知機等があるが、GPSプロッターはなかった。事故当時は、視界が良好であったことから、レーダーを休止していた。また、各船には、汽笛及びマスト頂部に黄色回転灯が設置されていた。B船とC船は、同型船で、船体の大きさ、形、船体の塗色や表示していたマークが全て同一であった。各船は、船体、機関及び機器類に不具合又は故障はなかった。

B、C両船は、本事故時、いずれも操舵室後部にあるマストに黒色の鼓形形象物1個及び頂点を上にした黒色の円すい形形象物1個を掲げていた。

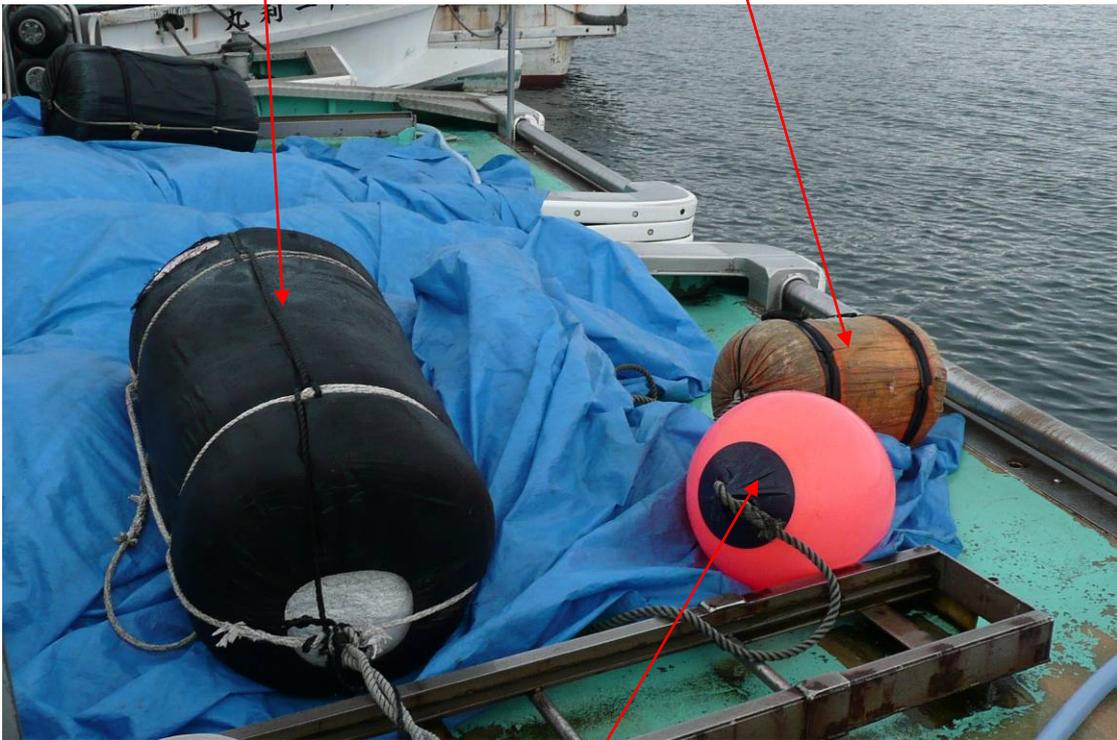
写真2 漁具の標識

漁具の標識は、袋網の網口上部に黒色の筒形大型標識（長さ約1.1m、直径約0.7m）、袋網の網尻に赤色の球形標識（直径約0.5m）及びオレンジ色の筒形標識（長さ約0.7m、直径約0.5m）を取り付けており、いずれの標識も海面に浮いていた。
