船舶事故調査報告書

船種 船名 漁船 第五十八寿和丸
漁船登録番号 FS1-758
総トン数 135トン

事故種類 沈没
発生日時 平成20年6月23日 13時50分ごろ
発生場所 千葉県銚子市犬吠埼東方沖350km付近
(概位 北緯35°25.5′ 東経144°38.6′)

平成23年3月31日
運輸安全委員会(海事部会)議決
委員長 後藤昇弘
委員 横山鐵男(部会長)
委員 山本哲也
委員 石川敏行
委員 根本美奈

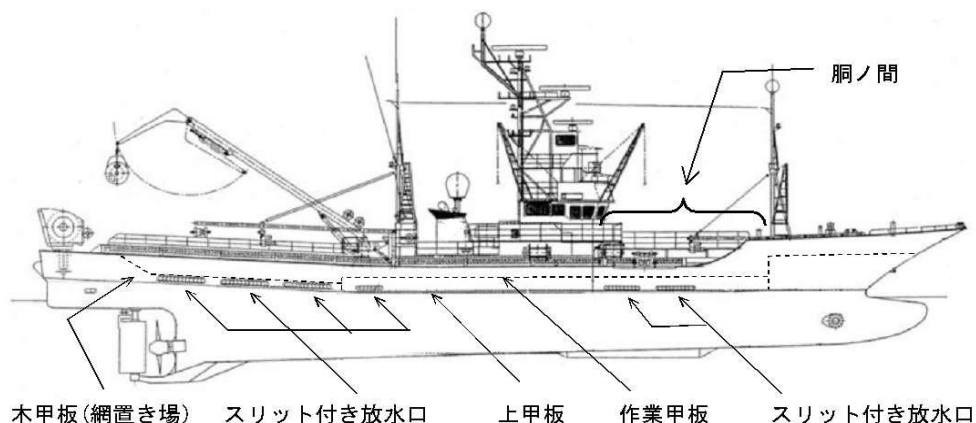
図 2.5-1 本船の放水口配置

本船の一般配置図によれば、胴ノ間の舷側には、上甲板の直上で木甲板の下方に長さ約2m、高さ約25cmの放水口が片舷に2個、後部の網置き場の舷側には、上甲板の直上で木甲板の下方に前方から長さ約1.4m、高さ約25cmの放水口が片舷に1個、長さ約2.5m、高さ約25cmの放水口が片舷に3個設けられていた。

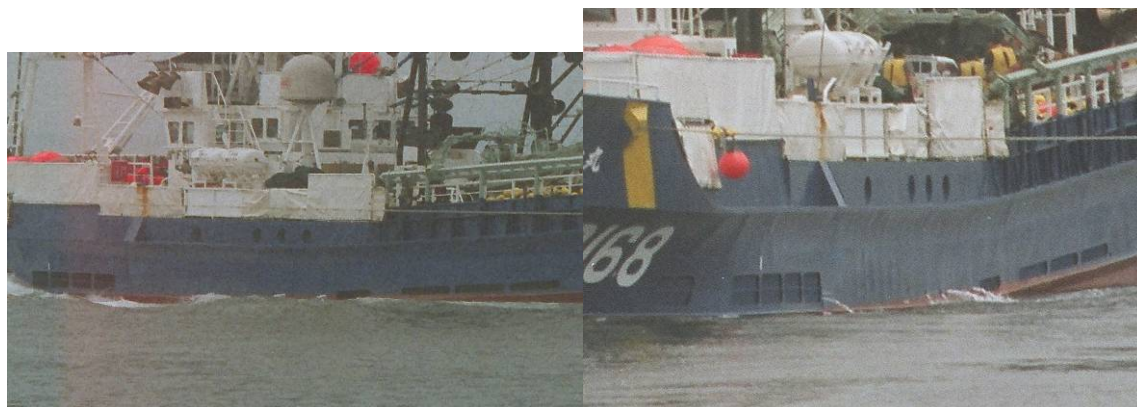
写真 2.5-1 本船の放水口の状況

一方、次に掲げる本船の前航海の出港時（平成20年5月3日）の写真によれば、網置き場の舷側の放水口は一般配置図のとおりであったが、胴ノ間の舷側の放水口については、左舷舷側に、長さ約60cm、高さ約50cmの放水口が認められた。詳細な構造は不明であった。

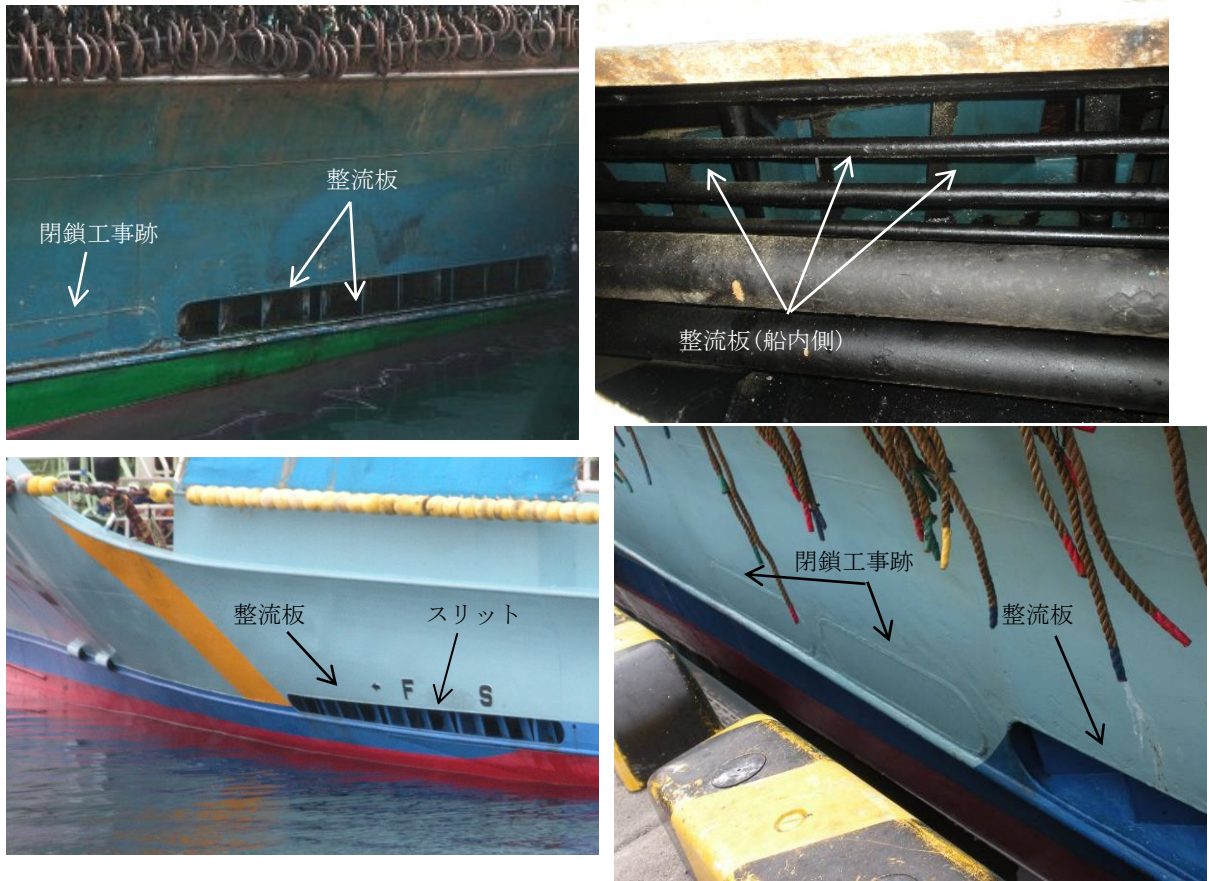
写真 2.5-2 類似船型の網船の放水口

僚船及び類似船型の網船の放水口は、本船とおおむね同等の場所に、同程度の数が設けられており、また、上甲板と木甲板の間の空間は、木甲板を支える支柱及び漁具、ロープ類等の物入れに利用する目的等により鋼製の仕切りや配管のサポートなどが放水口の付近を含めて設けられ、放水口にはスリットや整流板が設けられていた。さらに、既設の放水口に鋼板を溶接して塞いだ閉鎖工事跡が複数認められた。

以上のとおり、本船と類似船型の網船は、長さ、幅及び深さがほぼ同程度で、同じ総トン数（135トン）であり、ほぼ同じ船体の構造及び配置であること、また、本船と僚船及び類似船型の網船は、いずれも上甲板と木甲板の間の舷側に放水口を設けていることから、本船においても、僚船及び類似船型の網船と同じように、放水口には整流板やスリットが設けられ、打ち込み滞留水を放水口に導く経路には、木甲板や配管を支える支柱などが設けられていた可能性があった。

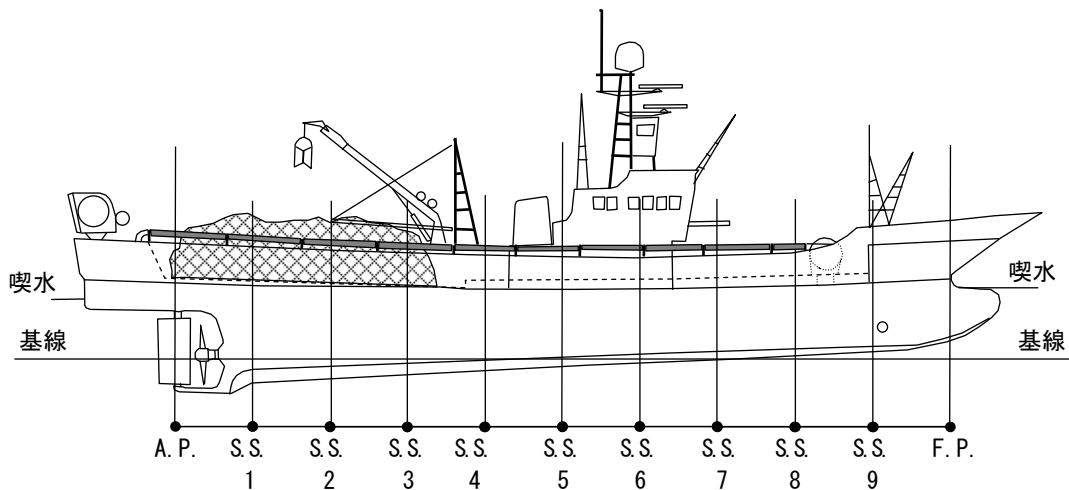
図 2.9-2

以上から、本船は、本事故発生当時、右舷前方から波を受ける態勢であった際、右舷前方からの波が船体右舷中央の S.S. 4 付近から暴露甲板上に打ち込んだ可能性が高い。

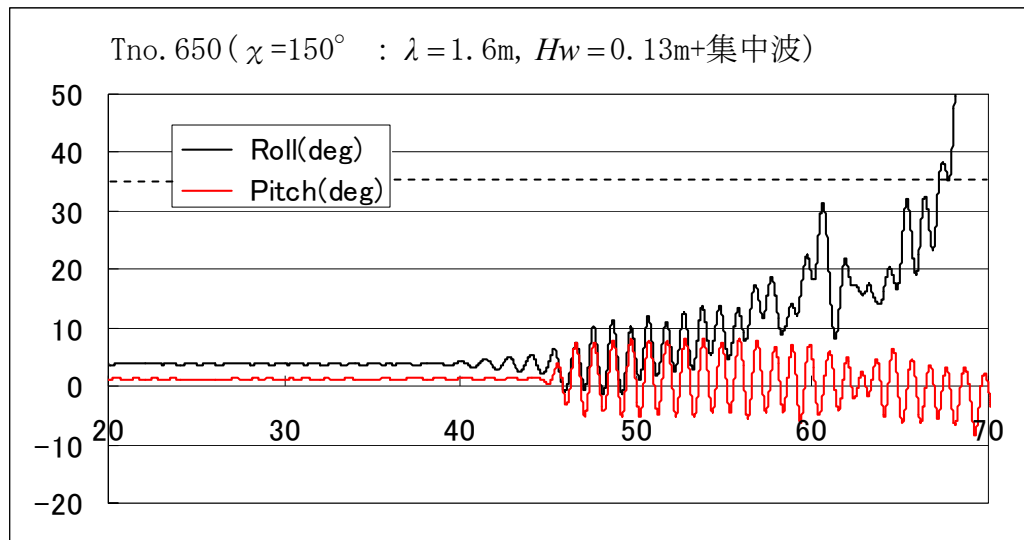
別図 2-1 転覆発生の状況

一方、縦揺（赤線）の変動の平均は、およそ計測開始後55秒までは、ほぼ初期トリムに対応する角度（船首上げ約 1° ）であるが、その後小さくなり始め、計測開始後約60秒の時点から急激に負側（船首下げ）に変化している。

この変化は、船首甲板への打ち込み滞留水の増加に対応するもので、計測中に観測したところ集中波を受けた後、滞留水が急増していた。

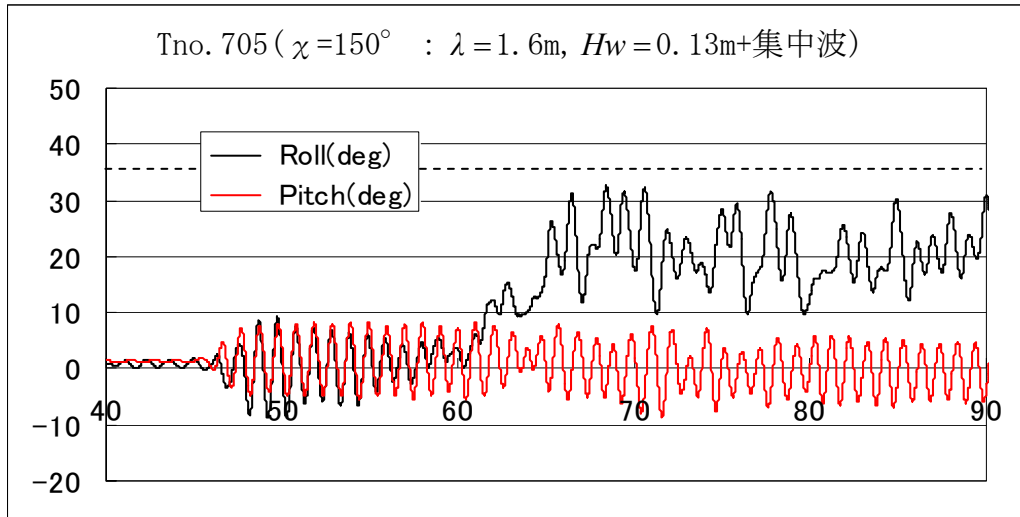
別図 2-2 大傾斜発生状況

b) 縦揺の変動の平均は、およそ計測開始後 65 秒の時点から急激に負側（船首下げ）に変化し、約 70 秒以降はほぼ一定値になっている。

なお、計測中に観測したところ、大傾斜した状態では、ブルワーク上端が水没し、上甲板の右舷側 1 / 4 程度が常時水面下に没しているような状況であった。

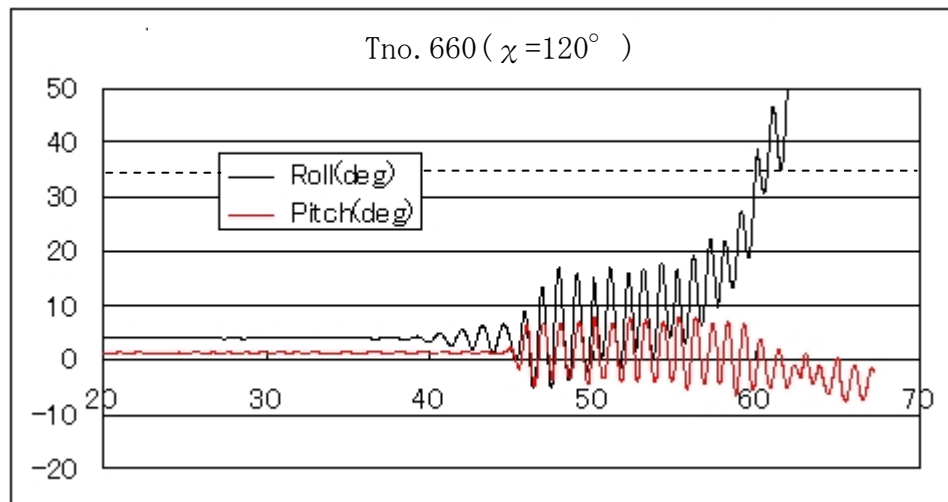
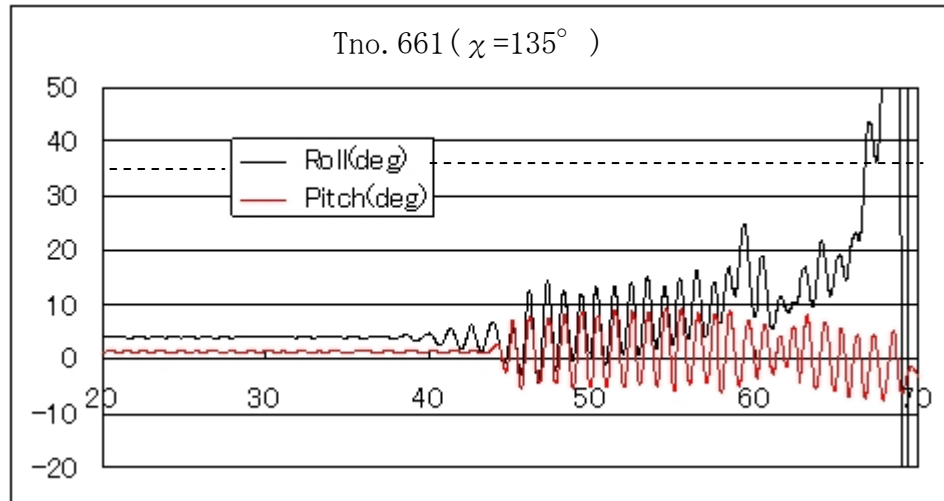
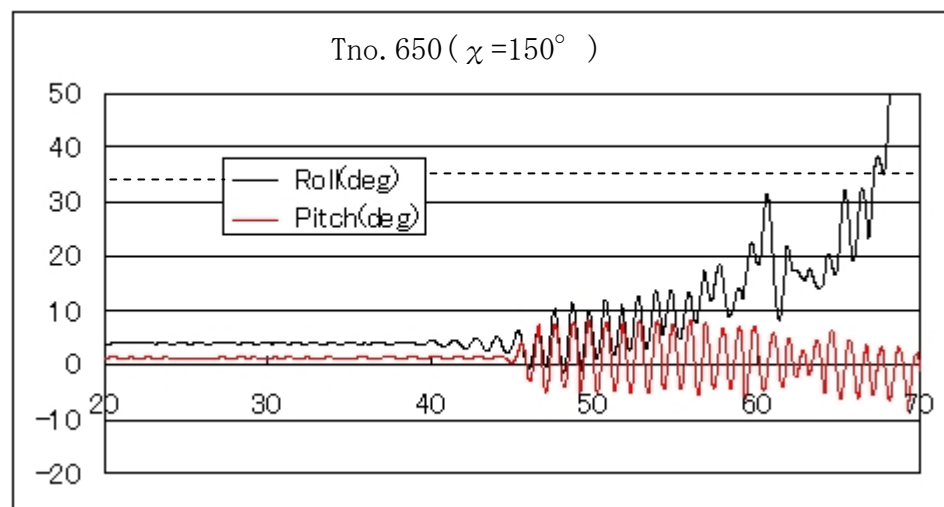
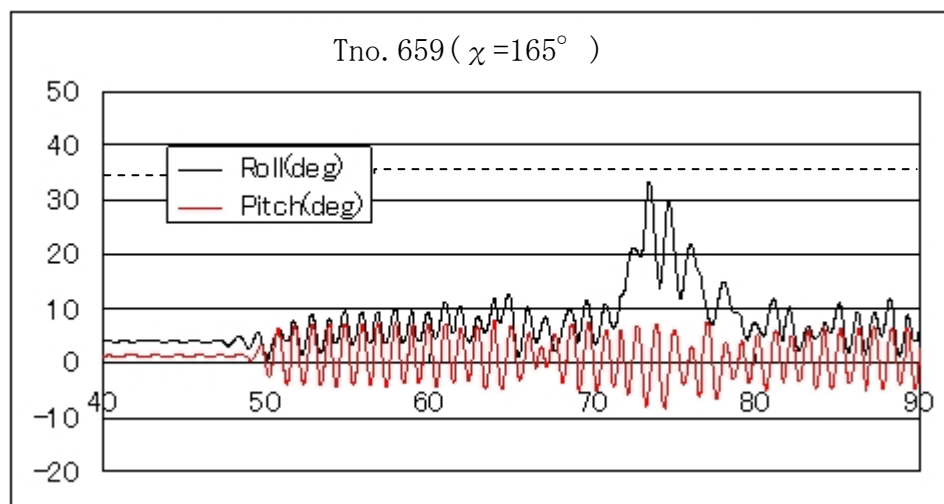
別図 2-3 計測結果 (出会角の影響)

別図2-3に、船体の状態（重心高さ $KG=1.10KG_o$ 、初期横傾斜あり、放水口開放）と波の設定（ $\lambda=1.6m$, $H_w=0.13m$ の規則波に大波に相当する集中波を加えた波）は同一で、出会角 χ を 120° （別図2-3の1段目）、 135° （2段目）、 150° （3段目）、 165° （4段目）の4種類変えて計測した結果を示す。

別図2-3から、①転覆は $\chi=120^\circ \sim 150^\circ$ で発生するが、より向波に近い $\chi=165^\circ$ では発生しないこと、②出会角が小さいほど転覆するまでの時間が短いことなどが分かる。このことから、本事故のような転覆を防止するためには、波との出会角をできるだけ向波に近い状態に保持することが重要であることが分かる。

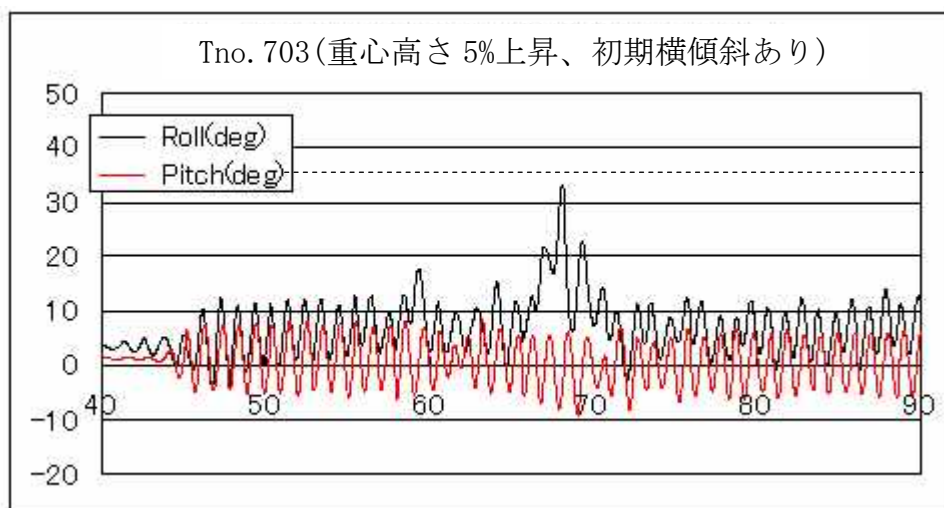
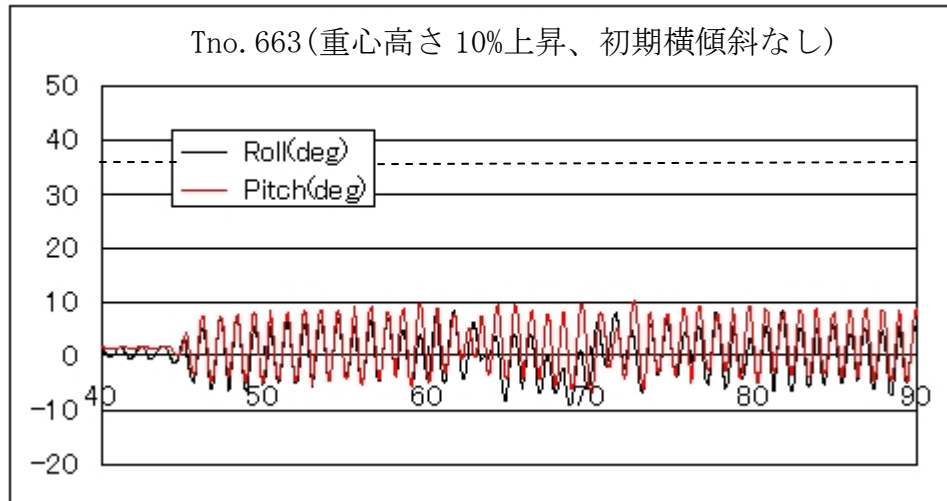
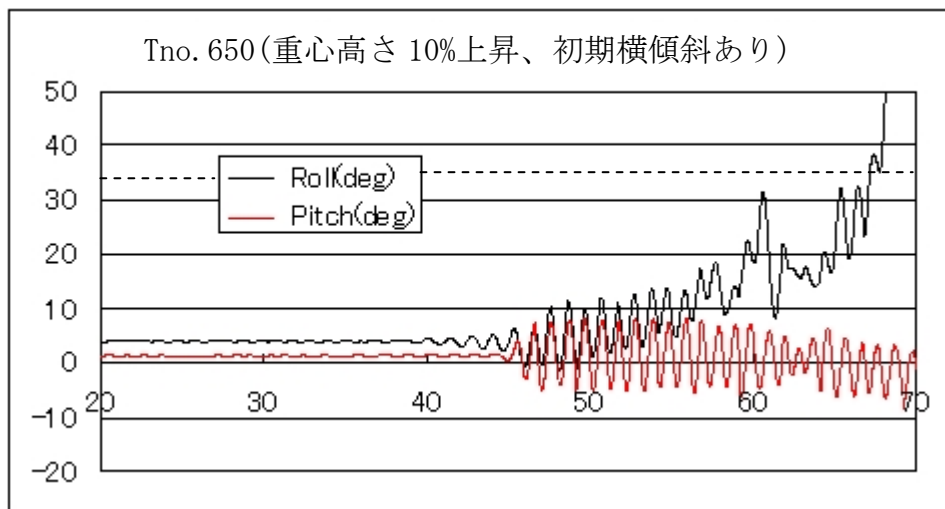
別図 2-4 計測結果（重心高さ及び初期横傾斜の影響）
 （放水口開放： $\chi = 150^\circ$ ：規則波（ $\lambda = 1.6\text{m}$, $H_w = 0.13\text{m}$ ）+集中波）

別図 2-4 の状態では、重心高さが標準状態より 10%上昇し、初期横傾斜がある場合（下段）でのみ転覆が発生した。実験では、漁網が右舷側から、重量の大きなチェーン、網、浮子の順に積み付けられ、重量が左右不均等になっていたことから、船体の動揺により、重量の大きなチェーン側に横移動し、右舷側への初期横傾斜が生じた状態での計測を行ったが、本事故のような転覆を防止するためには、重心高さを十分低くするとともに、初期横傾斜が生じないように漁網を管理することが重要であることが分かる。

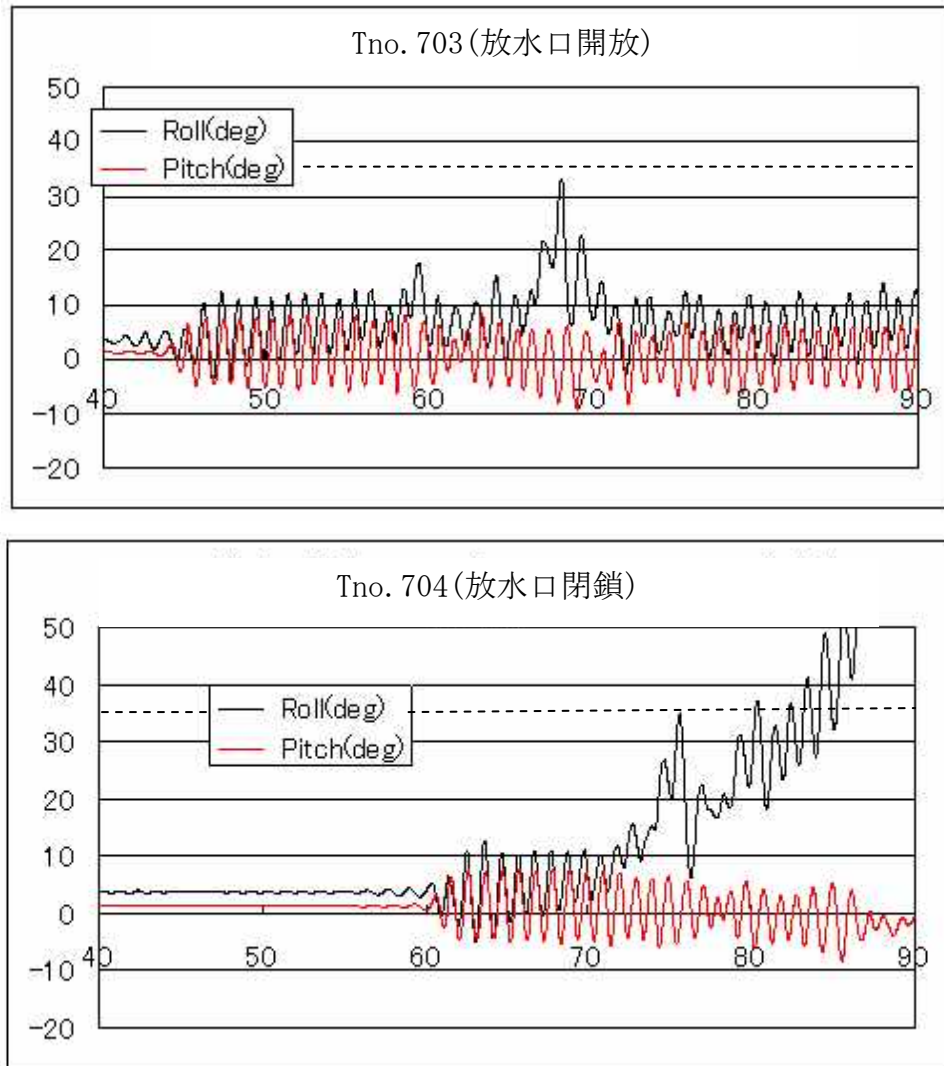
別図 2-5 計測結果 (放水口の状態の影響)

別図 2-5 に、重心高さ（ $KG = 1.05KG_o$ ）、初期横傾斜（あり）、出
 会角（ $\chi = 150^\circ$ ）及び波の設定（ $\lambda = 1.6\text{m}$, $H_w = 0.13\text{m}$ の規則波に大波
 に相当する集中波を加えた波）は同一で、放水口の状態のみを変えて計
 測した結果を示す。別図 2-5 の上段の図は、放水口を開放した状態、
 下段の図は放水口が閉塞した状態での計測結果である。

別図 2-5 の状態では、放水口を開放した場合には転覆は発生してお
 らず、本事故のような転覆を防止するためには、放水口の機能を阻害し
 ないように、放水口周りの構造や物件の搭載位置に留意する必要がある
 ことが分かる。

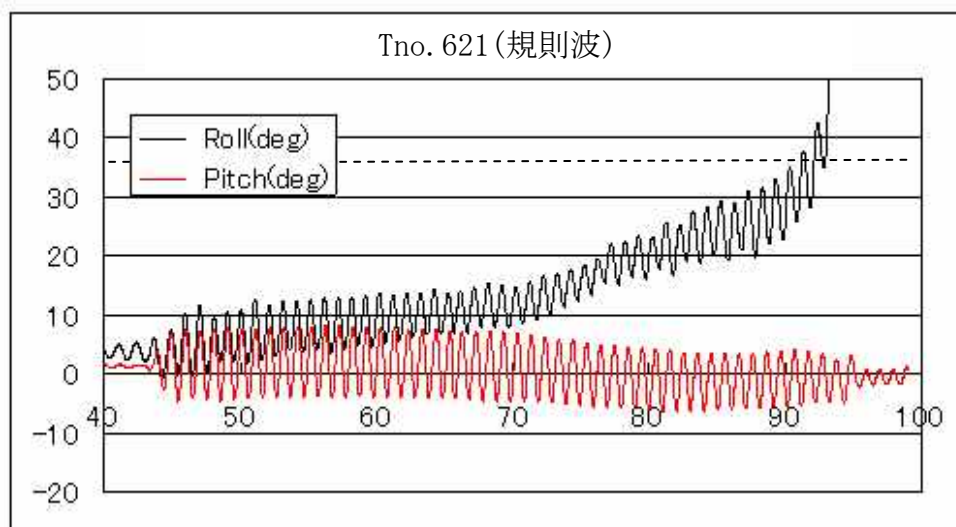
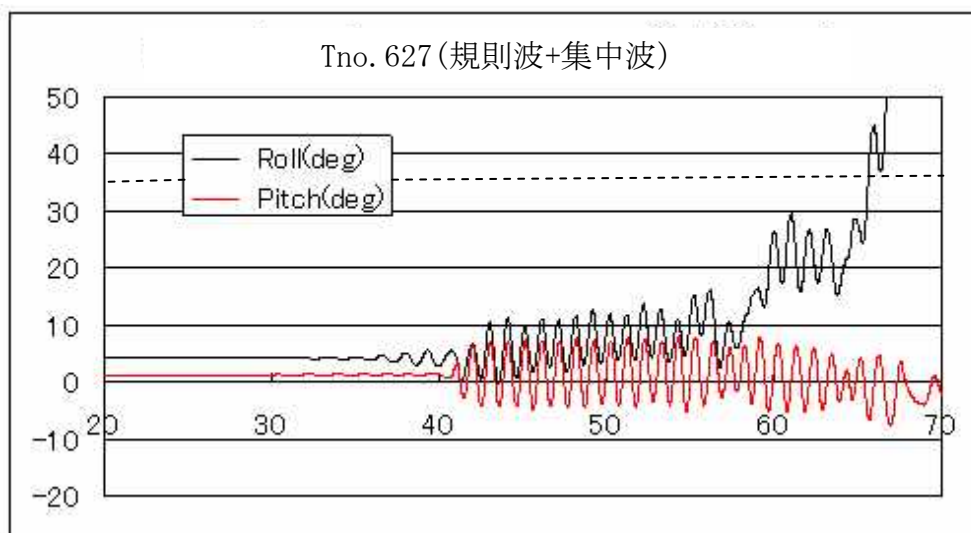
別図 2-6 計測結果 (大波の影響)

別図 2-6 に船体の状態 (重心高さ $KG = 1.10KG_o$ 、初期横傾斜あり、放水口開放) 及び波との出会角 ($\chi = 150^\circ$) が同一で、波の設定のみを変えた計測結果を示す。別図 2-6 の上段の図が $\lambda = 1.6\text{m}$, $H_w = 0.14\text{m}$ の規則波を使用した場合の計測結果、下段の図が同じ規則波に大波に相当する集中波を加えた波を使用した場合の計測結果である。

いずれの波でも転覆は発生しているが、波を受けてから転覆に至るまでの時間が、規則波だけの場合は約50秒であるのに対し、集中波を加えた場合は25秒程度と半分になっている。上述したように、本実験では、「甲板上の打ち込み滞留水の増加に伴う傾斜により乾舷が減少することで海水打ち込みが促進され転覆に至る」ので、大波により大量の打ち込み滞留水が発生したことで、大波がない場合に比べて転覆に至るまでの時間が短くなったと考えられる。

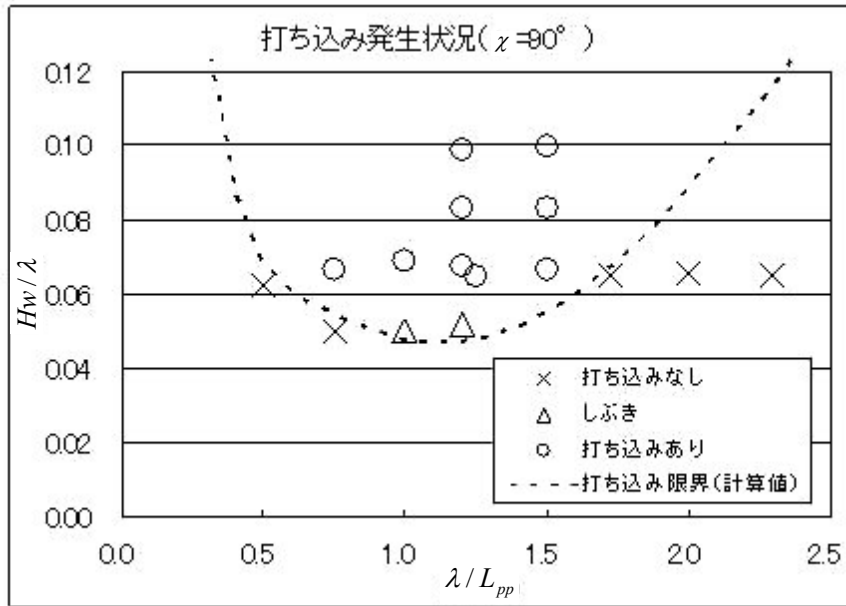
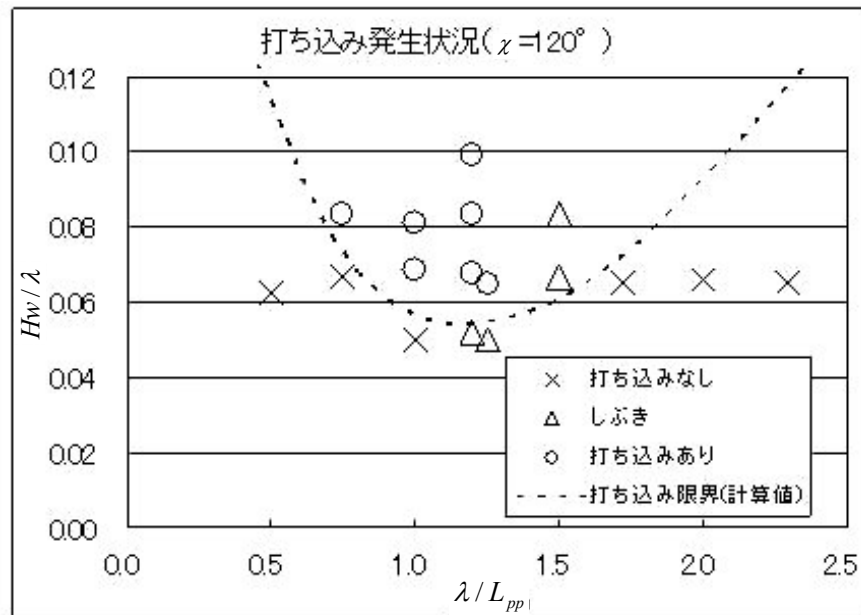
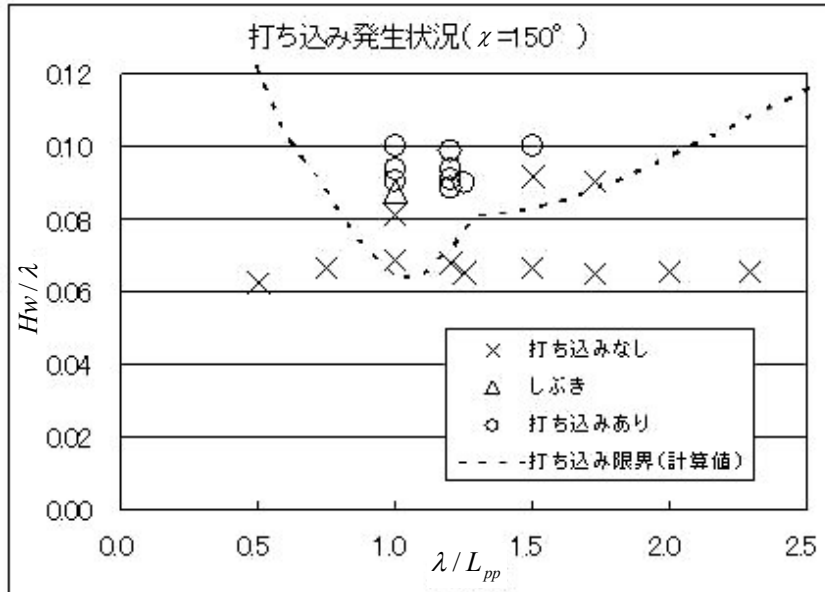
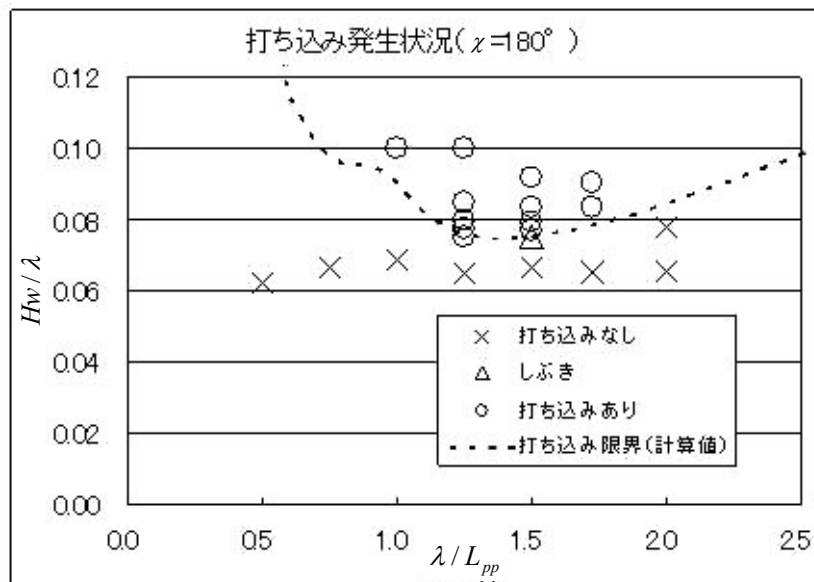
別図 3-1 海水打ち込み発生状況

また、 $\chi = 150^\circ$ の場合には、主に船首楼部から海水が打ち込んでいた。

以上から、本船は、本事故発生当時、右舷前方から波を受ける態勢であった際、右舷前方からの比較的大きな岨度の波（出会角約 120° ）が船体中央のS.S. 5付近から暴露甲板上に打ち込んでいた可能性が高い。

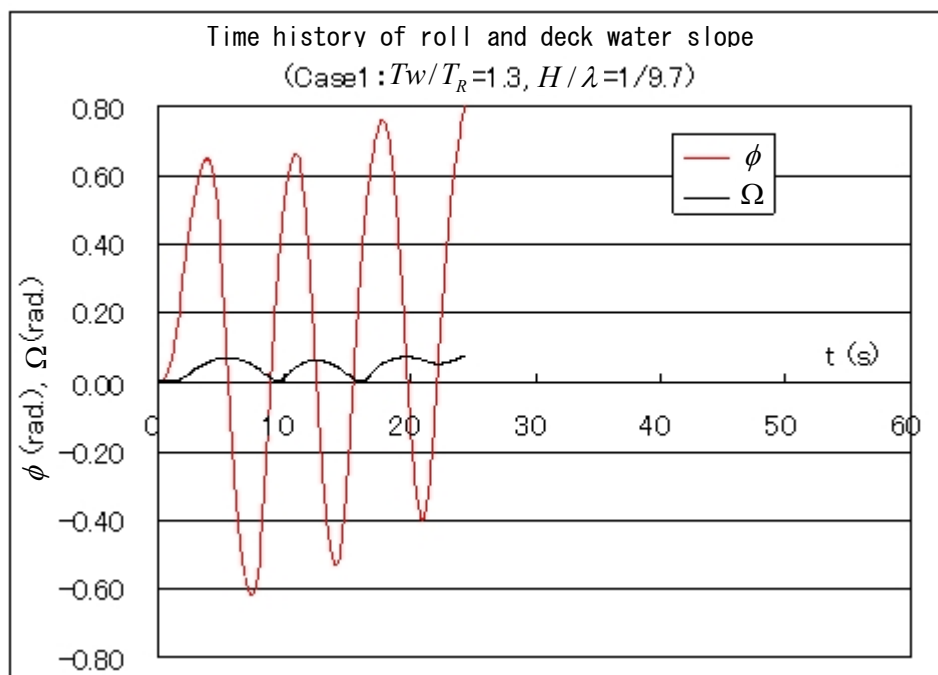
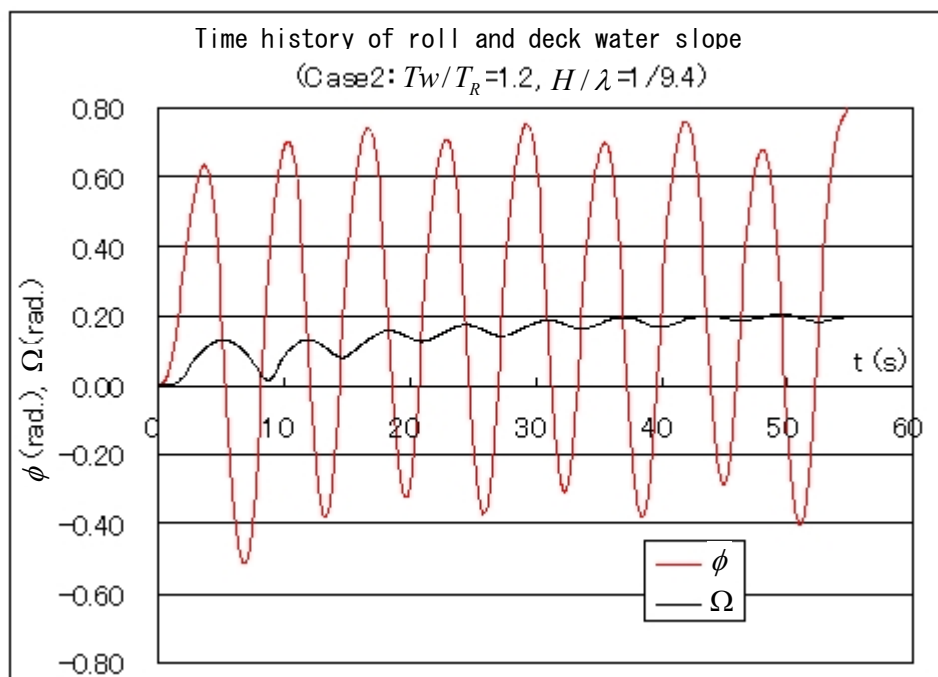
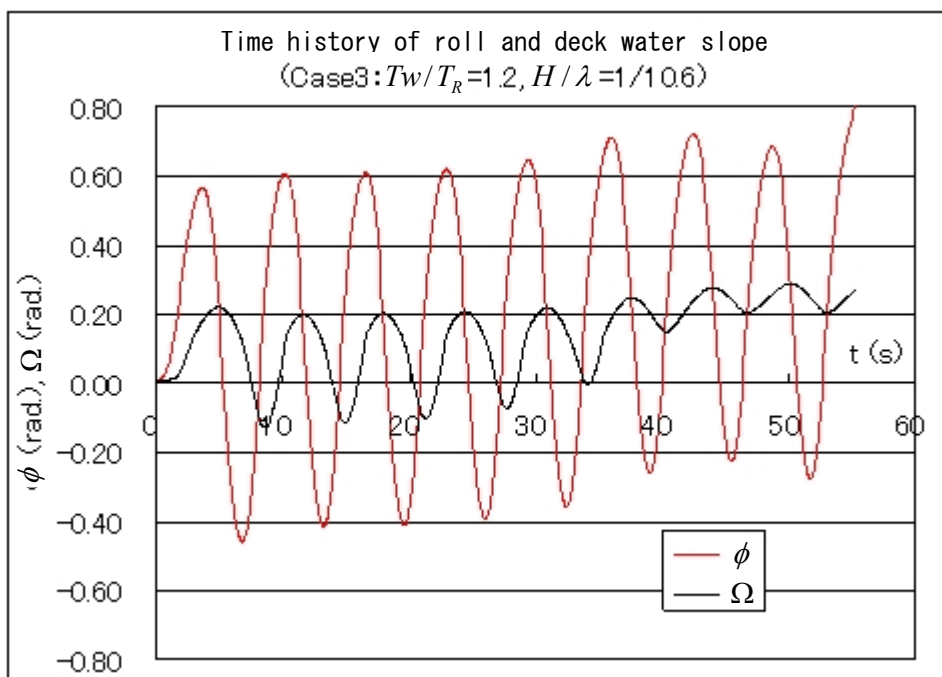
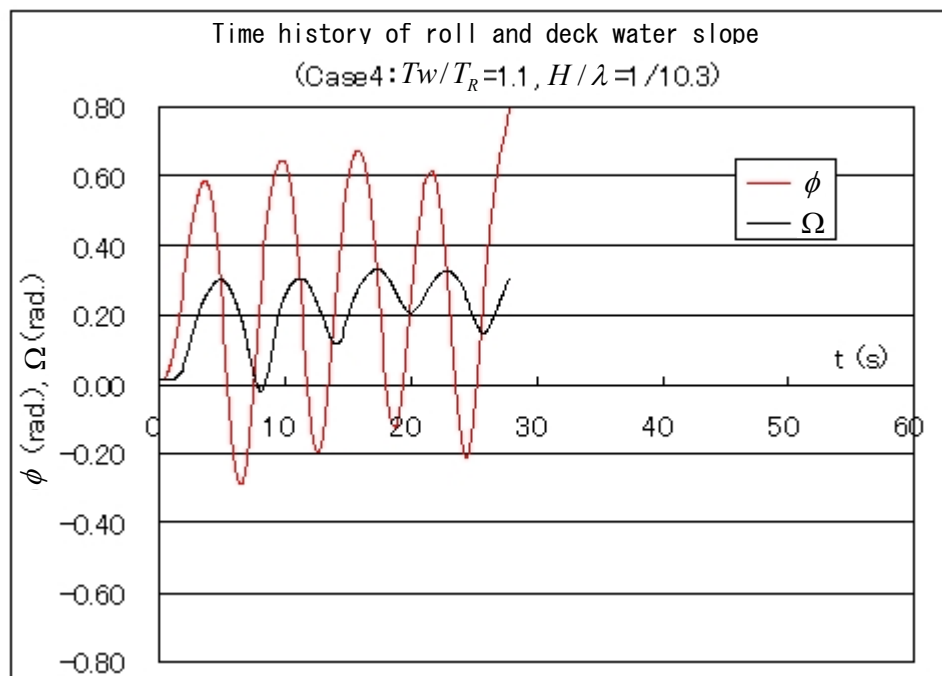
別図 4-7 転覆方向の計算例 (Case1, Case2, Case3, Case4 ; $\chi=90^\circ$)

滞留水の設定により転覆が発生するまでの時間や転覆が発生する波呷度は異なるが、いずれの場合も、横揺との連成運動に伴い滞留水が右舷側に片寄ることで、横揺の中心が右舷側にずれ、左舷側への横揺れ角に比べて右舷側への横揺れ角が大きくなり、右舷側（波上側）へ転覆することが分かる。
