船舶事故調査報告書

船種船名 貨物船 TAIYOUNG STAR

船種船名 貨物船 RICH QUEEN

事故種類 衝突

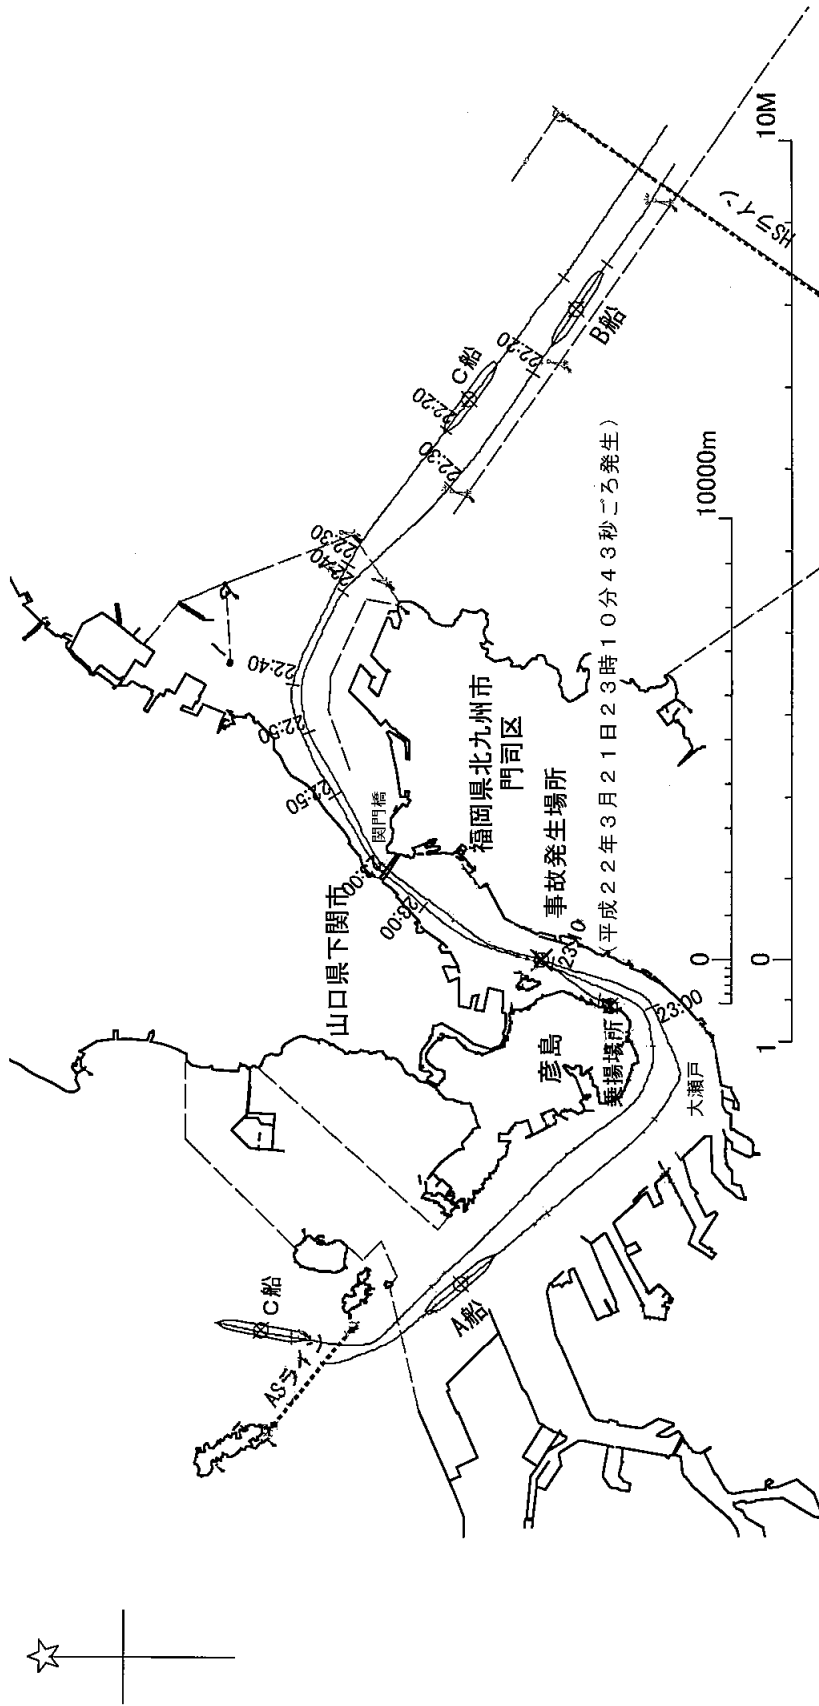
付図1 推定航行経路図

本事故は、夜間、大瀬戸付近の関門航路において、A船が北北東進中、B船が南西進中、B船がC船の左舷側を追い越そうとし、関門航路の中央より左側に出て航行したため、A船とB船が衝突したことにより発生したものと考えられる。

B船が航路の中央より左側に出て航行したのは、船長Bが、関門航路における追い越しの規定を知らなかったことによるものと考えられる。

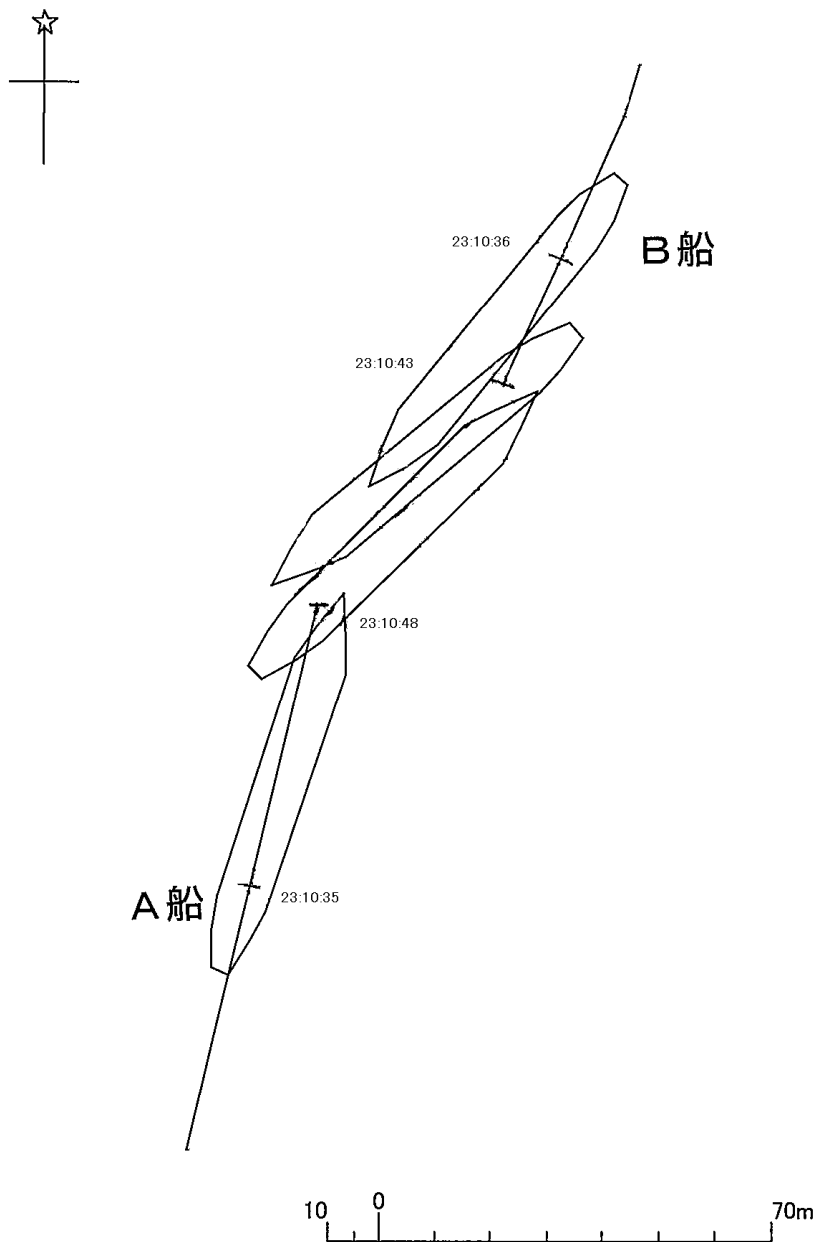
付図3 推定航行経路図（拡大図その2）

2.1及び3.1.1から、本事故の発生日時は、平成22年3月21日23時10分43秒ごろで、発生場所は、門司大里防波堤灯台から $006.5^{\circ}2,300$ m付近（概位 北緯 $33^{\circ}55.8'$ 東経 $130^{\circ}56.1'$ ）であったものと考えられる。

2.1及び3.1.2から、A船の衝突前の船首方位 018° とB船の衝突前の船首方位 219° の交差角度により、A船の左舷船首とB船の左舷船首とが約 021° の角度で衝突したものと考えられる。

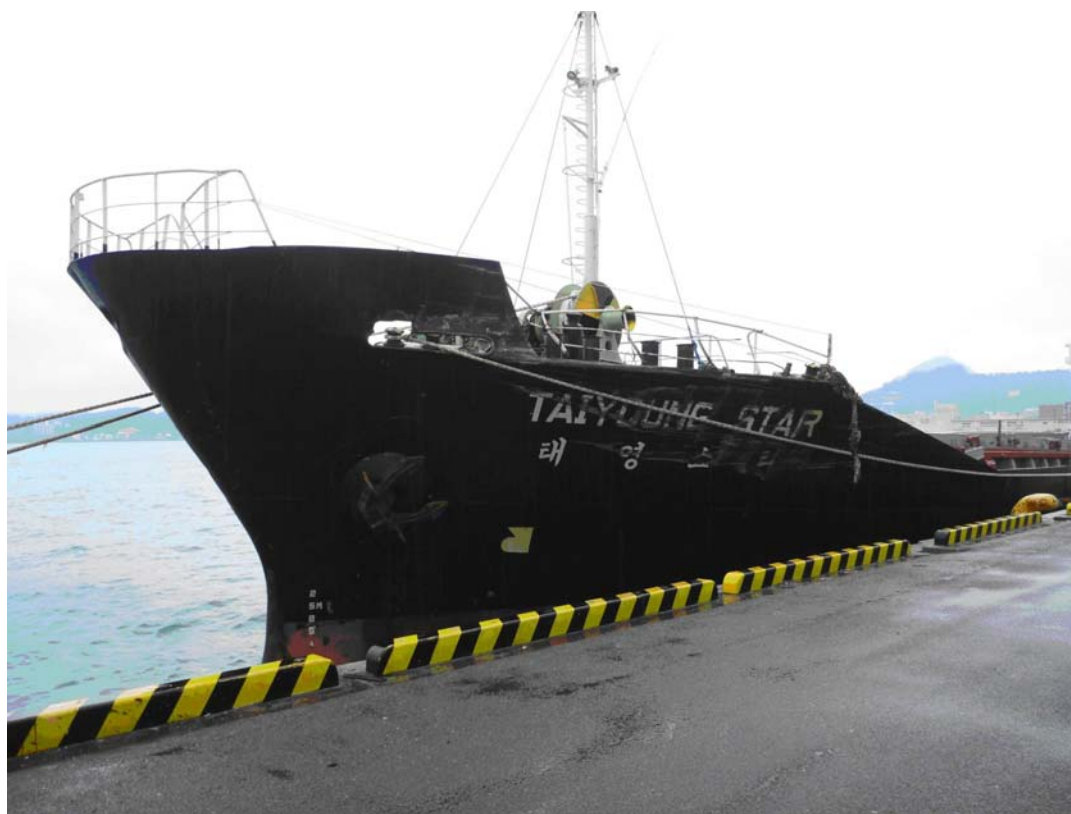
A船は、左舷船首部が損傷し、B船は、左舷船首部、左舷後部、船尾船底部及びプロペラの先端部が損傷した。

写真1 A船の左舷船首部の損傷状況

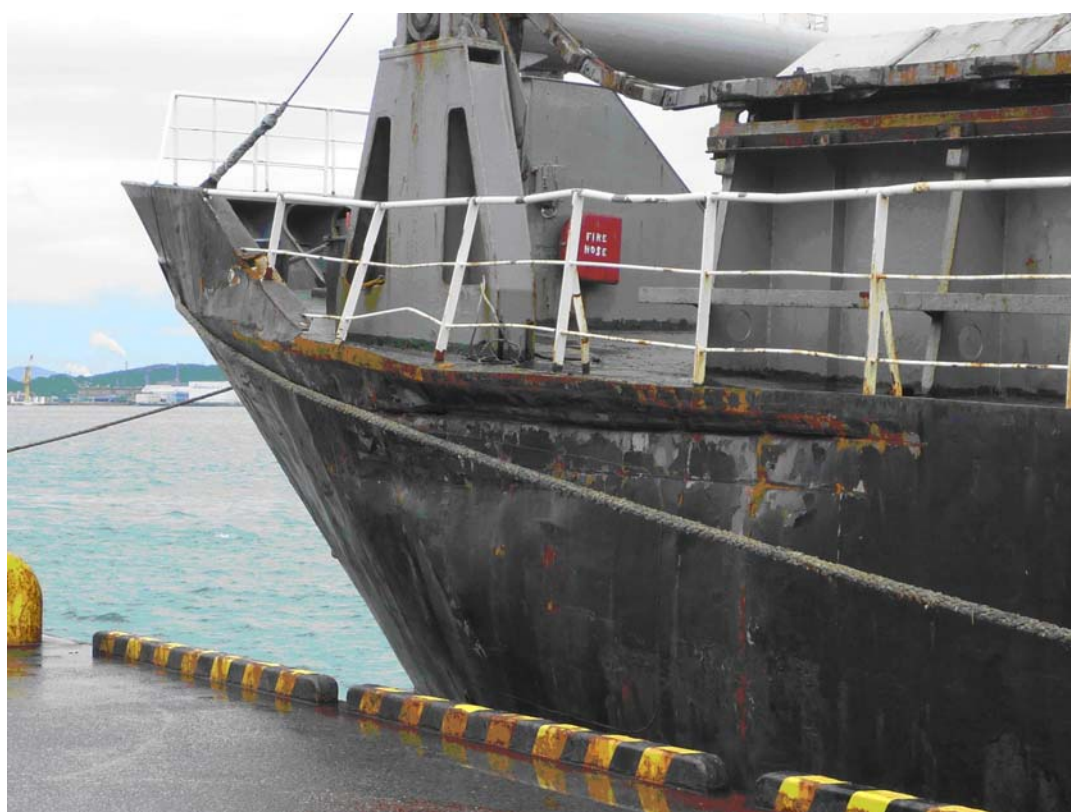
写真2 B船の左舷船首部の損傷状況

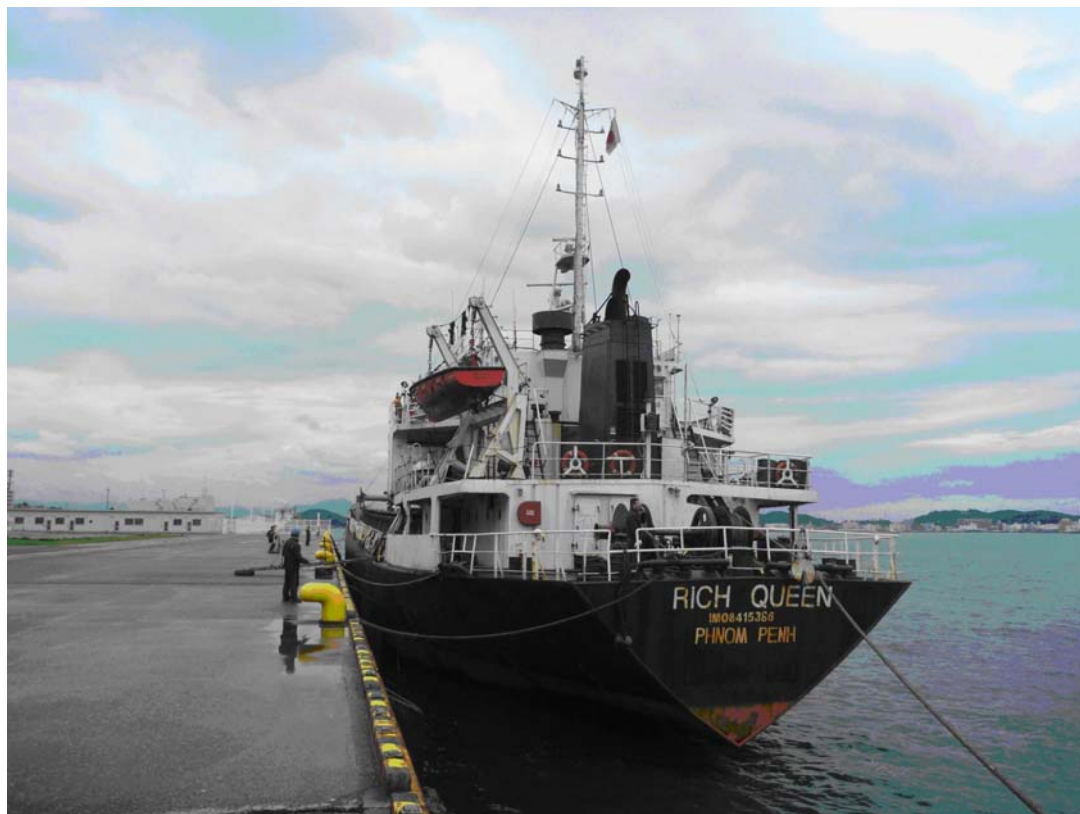
写真3 B船の左舷後部の状況

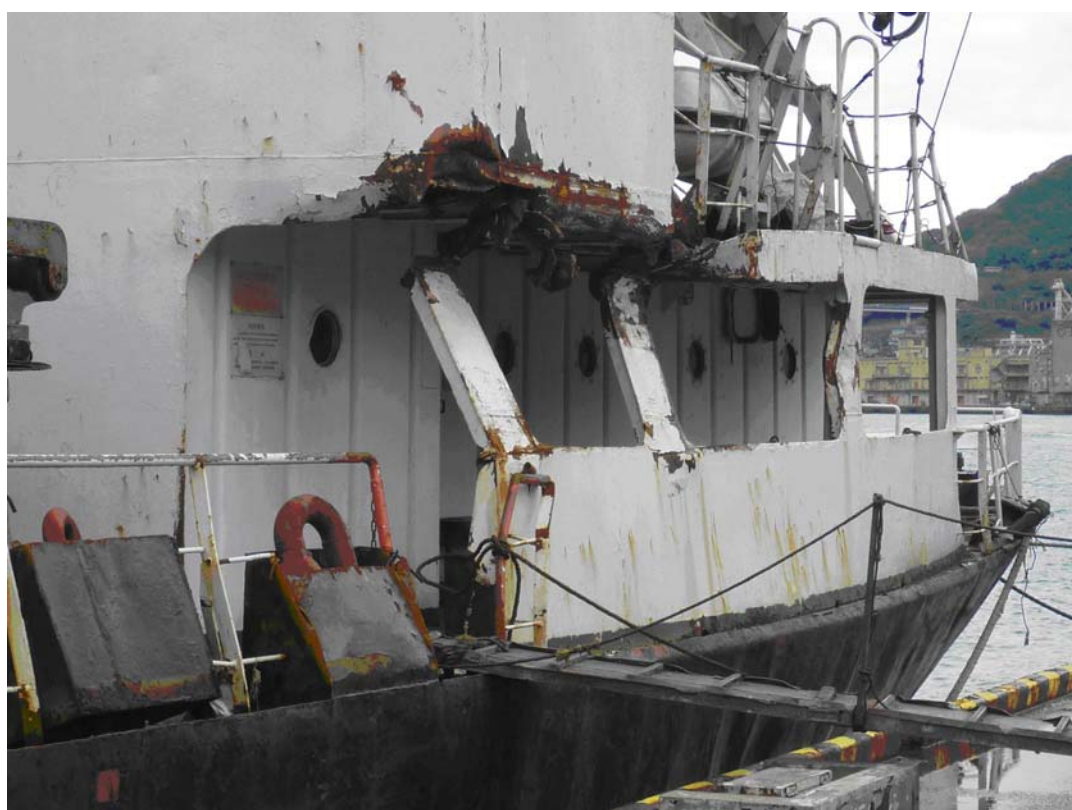
写真4 B船の左舷後部の損傷状況
