船舶事故調査報告書

平成23年3月10日
 運輸安全委員会（海事専門部会）議決
 委員 横山 鐵 男（部会長）
 委員 山本 哲 也
 委員 根本 美 奈

事故種類	乗組員死亡	
発生日時	平成21年9月16日 11時30分ごろ	
発生場所	北海道稚内市宗谷岬の東方18海里（M）付近 （概位 北緯45°34.6′ 東経142°21.4′）	
事故調査の経過	平成21年10月7日、本事故の調査を担当する主管調査官（函館事務所）ほか1人の地方事故調査官を指名した。 原因関係者から意見聴取を行った。	
事実情報	船種船名、総トン数等 船舶番号、船舶所有者等 L×B×D、船質 機関、出力、進水等	漁船 第六十七朝 ^{ちようよう} 洋丸、177トン 118685、丸美水産株式会社 32.19m (Lr) × 7.38m × 4.61m、鋼 ディーゼル機関、漁船法馬力数630、昭和55年8月27日
乗組員等に関する情報	船長 男性 56歳 四級海技士（航海） 免許年月日 昭和52年12月2日 免状交付年月日 平成17年1月6日 免状有効期間満了日 平成22年3月31日 漁ろう長 男性 63歳 五級海技士（航海） 免許年月日 昭和46年2月26日 免状交付年月日 平成17年9月14日 免状有効期間満了日 平成22年10月10日 甲板長 男性 62歳 海技免状 なし 甲板員A 男性 57歳 海技免状 なし	
死傷者等	死亡 1人（甲板員A）	
損傷	網口開口板固定用ワイヤーの接合部金具（カップリング）が破損	
事故の経過	本船は、船長、漁ろう長、甲板長及び甲板員Aほか9人が乗り組み、宗谷岬の東方漁場で沖合底びき網漁の操業中、甲板員Aが左舷の網口開口板（以下「オッターボード」という。）から曳綱（以下「ワープ」という。）を外す作業を行っていたところ、11時30分ごろ、宗谷岬灯台から真方位080°18M付近において、甲板員Aの作業位置付近で異音が生じ、異音に気付いた他の甲板員が振り返って見たところ、甲板員Aが甲板上に仰向けに倒れていた。 事故の知らせを受けた漁ろう長は、船舶所有会社担当者に事故発生を船

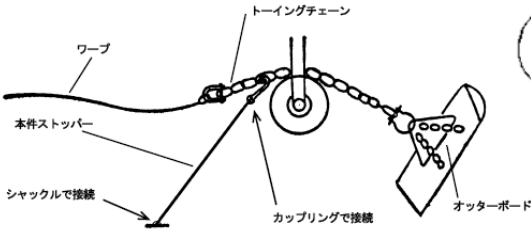
</div> </div> </div> </div> <p>本船は、漁ろう作業全般の指揮は漁ろう長が、漁具等の保安全管理は甲板長が担当していたが、本件ストッパーの管理は、甲板員Aに一任していた。</p> <p>船長は、本事故時、甲板員から昇格して船長職に就いてから約2箇月で、漁ろう長の補助を受けて操船し、漁ろう中は他の甲板員と同様に甲板作業にあたる状況であり、船長から乗組員に対して指示や指導が行われることはなかった。</p> <p>カップリングが破損するところや甲板員Aが転倒するところを目撃した者はいなかった。</p> <p>甲板員Aはヘルメットが脱げた状態で倒れていた。</p>

<p>甲板員Aの頭部に外傷はなく、顎に小さな切り傷が生じていた。</p> <p>甲板員Aを含む甲板作業者は、救命胴衣及びヘルメットを着用し、ゴム長靴を履いていたが、ふだんからヘルメットの顎紐はしめていなかった。</p>	
分析	<p>乗組員等の関与</p> <p>船体・機関等の関与</p> <p>気象・海象の関与</p> <p>判明した事項の解析</p>	<p>あり</p> <p>あり</p> <p>なし</p> <p>甲板員Aの死因は、脳挫傷であった。</p> <p>本船は、宗谷岬東方沖で沖合底びき網漁の揚網作業中、甲板員Aが、オッターボードからワープを外す作業を行っていたところ、オッターボードを固定していた本件ストッパーのカップリングが破損したため、オッターボードが落ち、ワープに緊張が生じて跳ね、甲板員Aに接触したものと考えられる。</p> <p>甲板員Aは、ワープが接触して転倒し、ヘルメットが脱げた状態で、甲板に頭部を打ち付けた可能性があると考えられるが、転倒した状況を明らかにすることはできなかった。</p> <p>本件ストッパーのカップリングが破損した状況を明らかにすることはできなかった。</p>
原因	<p>本事故は、本船が宗谷岬東方沖で沖合底びき網漁の揚網作業中、甲板員Aが、オッターボードからワープを外す作業を行っていたところ、オッターボードを固定していた本件ストッパーのカップリングが破損したため、オッターボードが落ち、ワープに緊張が生じて跳ね、甲板員Aに接触し、甲板員Aが転倒して甲板に頭部を打ち付けたことにより発生した可能性があると考えられる。</p>
