船舶事故調査報告書

平成23年4月28日

運輸安全委員会（海事専門部会）議決

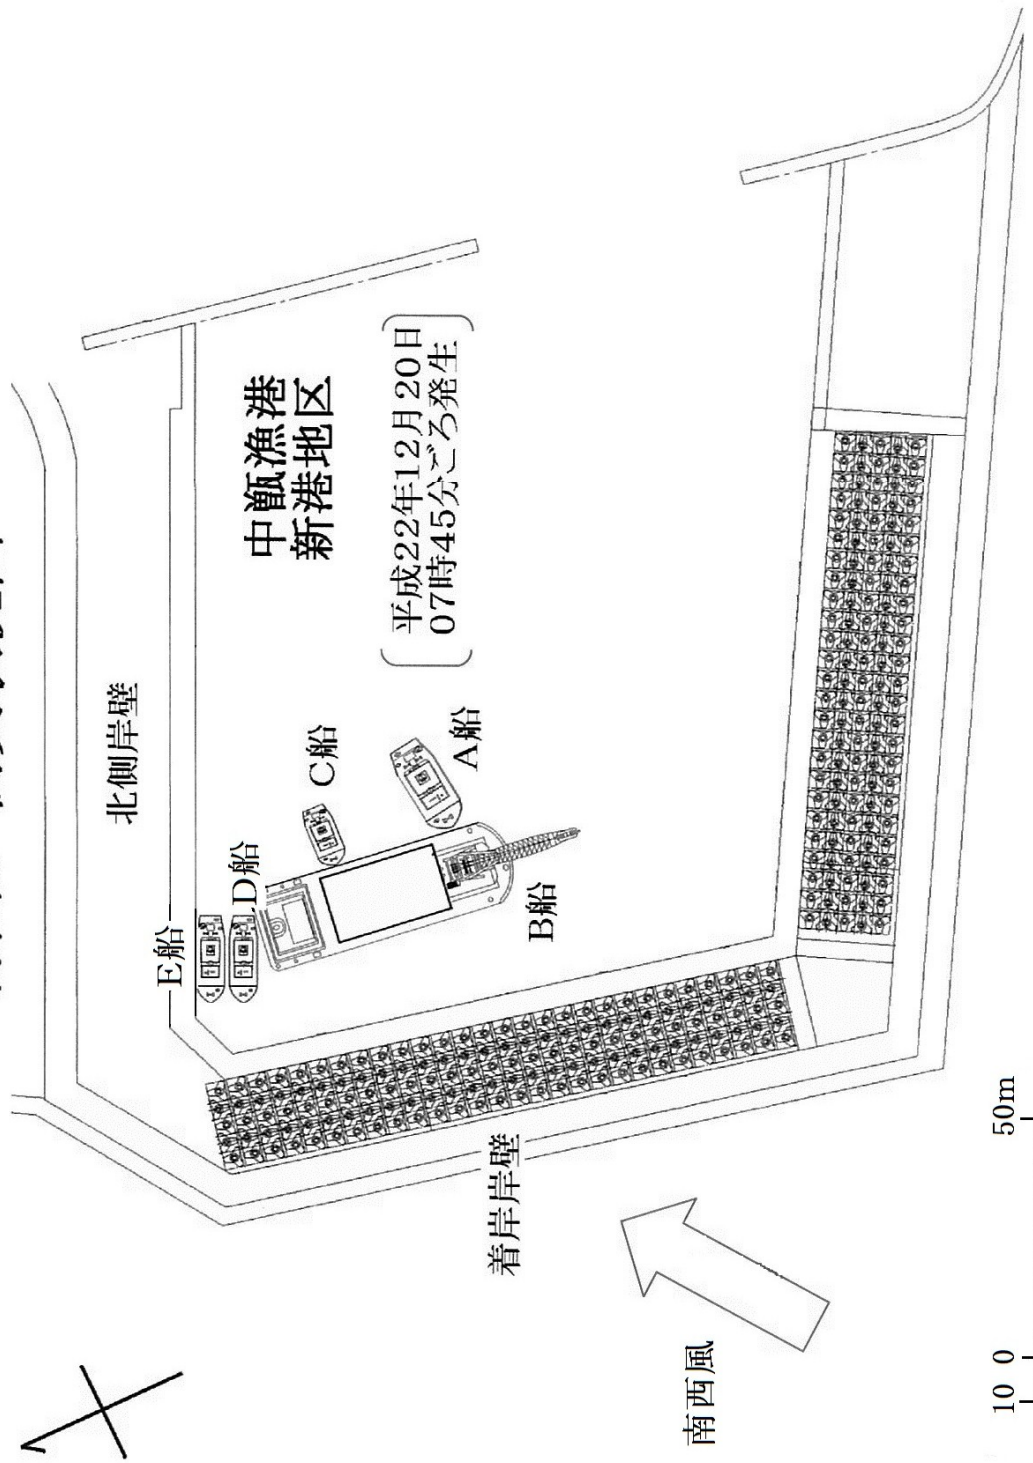
付図1 衝突状況図

<p>二級小型船舶操縦士・特殊小型船舶操縦士・特定 免許登録日 昭和58年9月30日 免許証交付日 平成20年12月2日 (平成26年4月6日まで有効)</p> <p>C 船長C 男性 67歳 一級小型船舶操縦士・特殊小型船舶操縦士・特定 免許登録日 昭和49年12月20日 免許証交付日 平成21年4月15日 (平成26年8月2日まで有効)</p>
死傷者等	なし
損傷	<p>B船 船尾中央部に擦過傷 D船 左舷中央部から船尾部にかけて割損 E船 右舷船尾部に擦過傷</p>
事故の経過	<p>A船は、船長Aが1人で乗り組み、作業責任者ほか作業員3人を乗せたB船をえい航して引船列（以下「A船引船列」という。）とし、作業責任者の指揮の下、操船支援の目的でB船船尾側に船長Cが1人で乗り組んだC船を配置し、中甕漁港の船だまり西奥にある岸壁（以下「着岸岸壁」という。）にB船を着岸させるため、約2ノットの対地速力で北西進した。</p> <p>作業責任者は、B船の船首が船だまり北側岸壁の中央付近に差し掛かったとき、船長Aに着岸岸壁の手前で左旋回するように無線で指示を出し、船長Aが左舵をとって、A船引船列が左旋回を始めた。</p> <p>船長Aは、B船が着岸岸壁に対して平行になったころ、B船の係船索を着岸岸壁に取る計画であったが、B船から着岸岸壁まで10mの距離があり、係船索を陸上作業員に渡せない状況であることに気付き、あまり風がなかったため、えい航索を外してもB船が流されることはないと思い、B船を着岸岸壁に寄せようとして、えい航索を外してB船左舷側に向かった。</p> <p>衝突の数十秒前、風速約3～4m/sであった南西風が急に風速約7～8m/sと強くなり、B船は、北側岸壁に向けてゆっくりと流され始めた。</p> <p>A船は、B船の左舷船首部を着岸岸壁に向けて押し始め、また、B船の作業員は、左舷船尾アンカーを投下した。C船は、B船の左舷中央部に位置して作業責任者の指示を待っていた。</p> <p>B船は、平成22年12月20日07時45分ごろ、中甕港防波堤灯台から真方位336°407m付近において、B船船尾中央部が係留中のD船左舷側と衝突した。</p> <p>D船は、船首を北西に向け、E船に右舷着けして無人で係留中、B船がD船左舷船尾部に衝突し、その直後にE船に衝突した。</p> <p>E船は、船首を北西に向け、北側岸壁に右舷着けして無人で係留中、B船に衝突されたD船がE船の左舷側に衝突し、その直後に岸壁に衝突した。</p> <p>(付図1 衝突状況図 参照)</p>

<table><tr> <td>乗組員等の関与</td> <td>A・B あり、C・D・E なし</td> </tr><tr> <td>判明した事項の解析</td> <td> <p>A船引船列は、中甑漁港において着岸岸壁に着岸する際、船長Aが、えい航索を外したとき、南西風が強くなったため、B船が風に圧流され、北側岸壁に係留中のD船と衝突したものと考えられる。</p> <p>船長Aは、B船に係船索を陸上作業者に渡せない状況だったので、B船を着岸岸壁に寄せようとし、えい航索を外したものと考えられる。</p> <p>D船は、B船と衝突したのち、係留中のE船と衝突したものと考えられる。</p> <p>E船は、D船と衝突したのち、岸壁と衝突したものと考えられる。</p> <p>船長Aが、本事故当時、作業責任者からの指示を待たずにえい航索を外したことは、本事故の発生に関与した可能性があると考えられる。</p> </td> </tr></table>

乗組員等の関与	A・B あり、C・D・E なし	船体・機関等の関与	なし	気象・海象の関与	あり	判明した事項の解析	<p>A船引船列は、中甑漁港において着岸岸壁に着岸する際、船長Aが、えい航索を外したとき、南西風が強くなったため、B船が風に圧流され、北側岸壁に係留中のD船と衝突したものと考えられる。</p> <p>船長Aは、B船に係船索を陸上作業者に渡せない状況だったので、B船を着岸岸壁に寄せようとし、えい航索を外したものと考えられる。</p> <p>D船は、B船と衝突したのち、係留中のE船と衝突したものと考えられる。</p> <p>E船は、D船と衝突したのち、岸壁と衝突したものと考えられる。</p> <p>船長Aが、本事故当時、作業責任者からの指示を待たずにえい航索を外したことは、本事故の発生に関与した可能性があると考えられる。</p>
乗組員等の関与	A・B あり、C・D・E なし								
船体・機関等の関与	なし								
気象・海象の関与	あり								
判明した事項の解析	<p>A船引船列は、中甑漁港において着岸岸壁に着岸する際、船長Aが、えい航索を外したとき、南西風が強くなったため、B船が風に圧流され、北側岸壁に係留中のD船と衝突したものと考えられる。</p> <p>船長Aは、B船に係船索を陸上作業者に渡せない状況だったので、B船を着岸岸壁に寄せようとし、えい航索を外したものと考えられる。</p> <p>D船は、B船と衝突したのち、係留中のE船と衝突したものと考えられる。</p> <p>E船は、D船と衝突したのち、岸壁と衝突したものと考えられる。</p> <p>船長Aが、本事故当時、作業責任者からの指示を待たずにえい航索を外したことは、本事故の発生に関与した可能性があると考えられる。</p>								
原因	<p>本事故は、A船引船列が、中甑漁港において着岸岸壁に着岸する際、船長Aが、えい航索を外したとき、南西風が強くなったため、B船が風に圧流され、係留中のD船に衝突したことにより発生したものと考えられる。</p>								
参考	<p>事故後、船主は、職員、船員及び作業員を集めて会議を開き、再発防止策を検討し、以下のような安全対策を講じた。</p> <ol style="list-style-type: none"> 1 作業手順書を修正し、船員及び作業員に周知した。 <ol style="list-style-type: none"> ① 作業責任者の指示があるまで引船船長がえい航索を外さないことを再度周知した。なお、指示を待つ間に起重機船が後退する場合、引船船長は機関を使用して後退を防ぐこととした。 ② 緊急時には、起重機船の船尾部アンカーのみならず、船首部アンカーも投下することとした。 2 設備の新設及び機械を購入し、安全に作業ができるようにした。 <ol style="list-style-type: none"> ① 着岸岸壁中央部に目標物（竹製の棒）を設置し、作業責任者が合図や指示を出す際の目安とするようにした。 ② 同時通話用トランシーバーを船員及び作業員全員に携帯させ、作業責任者の合図や指示が全員に伝わるようにした。 ③ 圧縮空気式係船索発射機を装備し、起重機船から着岸岸壁まで距離が離れている場合でも係船索を渡せるようにした。
