船舶事故調査報告書

船種 船名 漁船 漁福丸
漁船登録番号 KG2-928
総トン数 9.7トン

事故種類 乗揚
発生日時 平成22年4月18日 22時00分ごろ
発生場所 鹿児島県長島町多々羅島南岸
小平瀬鼻灯台から真方位293° 1,450m付近
(概位 北緯32° 05.1' 東経130° 09.4')

平成23年4月28日

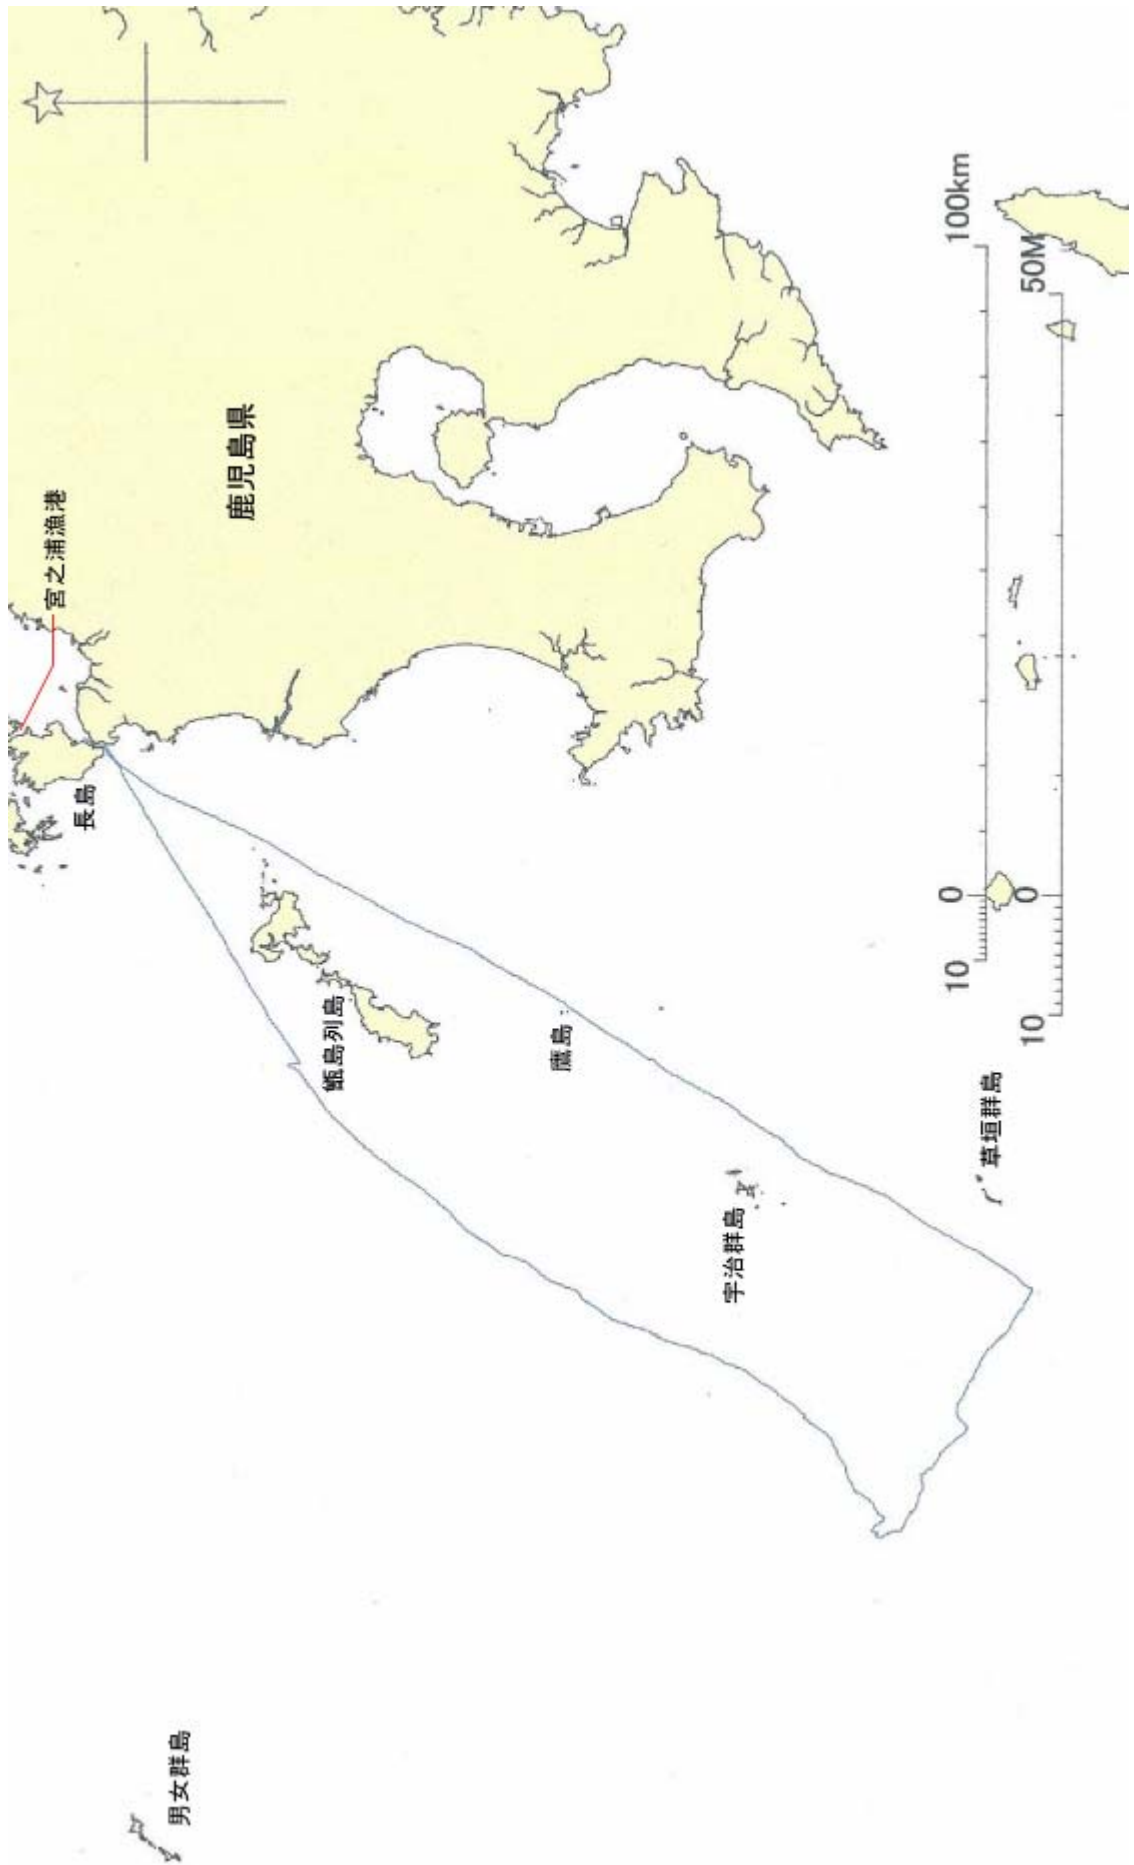
付図1 GPS記録

漁福丸(以下「本船」という。)のGPS^{*1}プロッターに記録されていた位置情報(以下「GPS記録」という。)によれば、本事故当時における本船の航跡は、次のとおりであった。なお、当該GPS記録の記録間隔は1分であった。

- (1) 本船は、黒之瀬戸を通過後、鹿児島県薩摩川内市^{せんだい}甕島列島の西方沖を南西進して同県南さつま市宇治群島の西方沖15海里(M)付近を通過し、同市^{くさがき}草垣群島の西北西方沖30M付近から南東進した。
- (2) 本船は、草垣群島の南西方沖8M付近から北東進し、宇治群島、鹿児島県鷹島及び甕島列島の東方沖を通過した。
- (3) 本船の航跡は、長島の南方沖を北東進し、多々羅島の南岸で途切れた。本船の航跡が途切れた場所は、北緯32°05.1′ 東経130°09.4′であった。

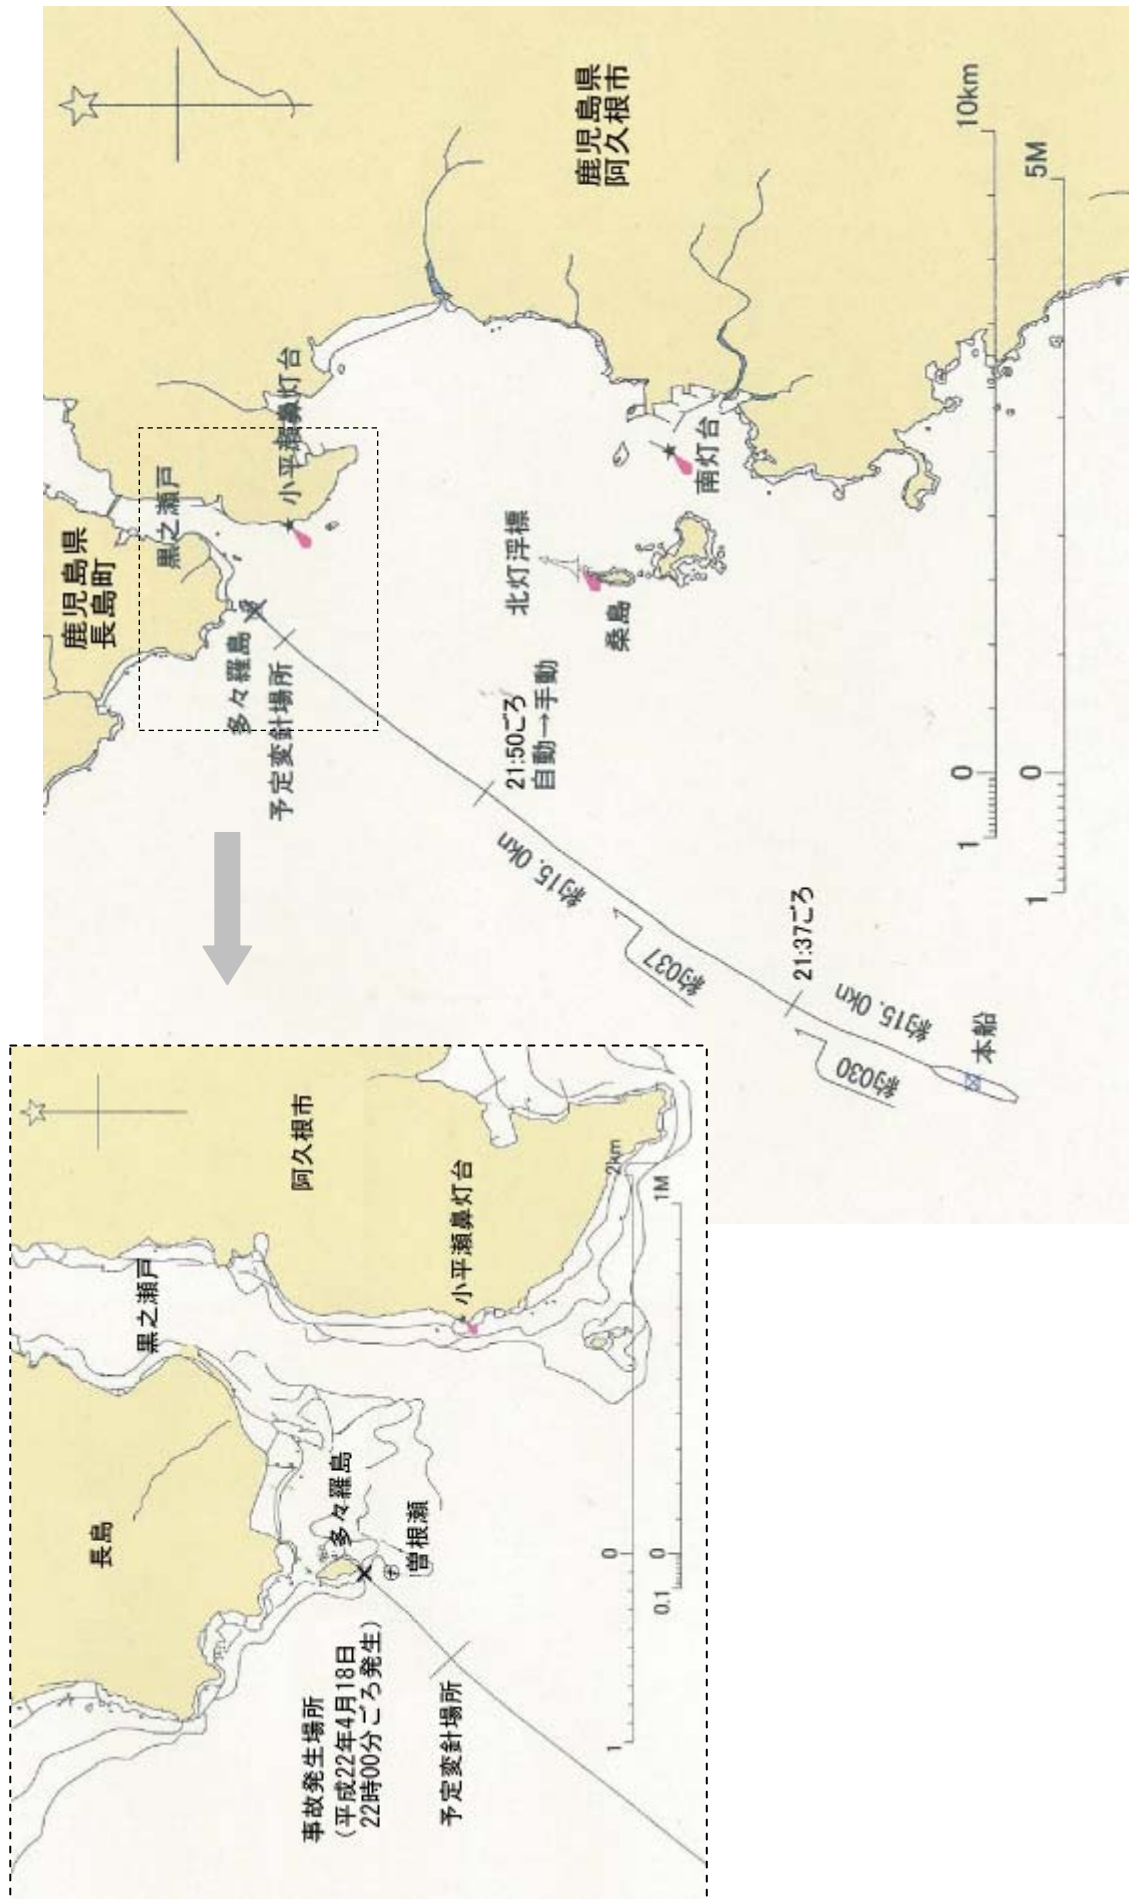
付図2 推定航行経路図

本船は、黒之瀬戸の南口に向け右転する予定であった多々羅島南側の曾根瀬付近を通過し、22時00分ごろ、小平瀬鼻灯台から293° 1,450m付近の多々羅島南岸の岩場に乗り揚げた。

- (1) 本船は、船長が単独で操船に当たり、宮之浦漁港に帰港するため、草垣群島の南西方沖8M付近から、長島南端に向く約 030° の針路及び約 15.0kn の速力で自動操舵により航行を開始した。
- (2) 船長は、21時37分ごろ、南灯台から $258^{\circ}4.8\text{M}$ 付近において、手動操舵に切り替え、針路を多々羅島に向く約 037° に定めたのち、自動操舵として航行した。
- (3) 船長は、長島南方沖を航行中、21時50分ごろ、南灯台から $299^{\circ}3.3\text{M}$ 付近において、次の変針に備えて手動操舵に切り替えたのち、間もなく居眠りに陥った。
- (4) 本船は、予定変針場所の曾根瀬付近を通過して多々羅島に向けて航行し、同島南岸の岩場に乗り揚げた。

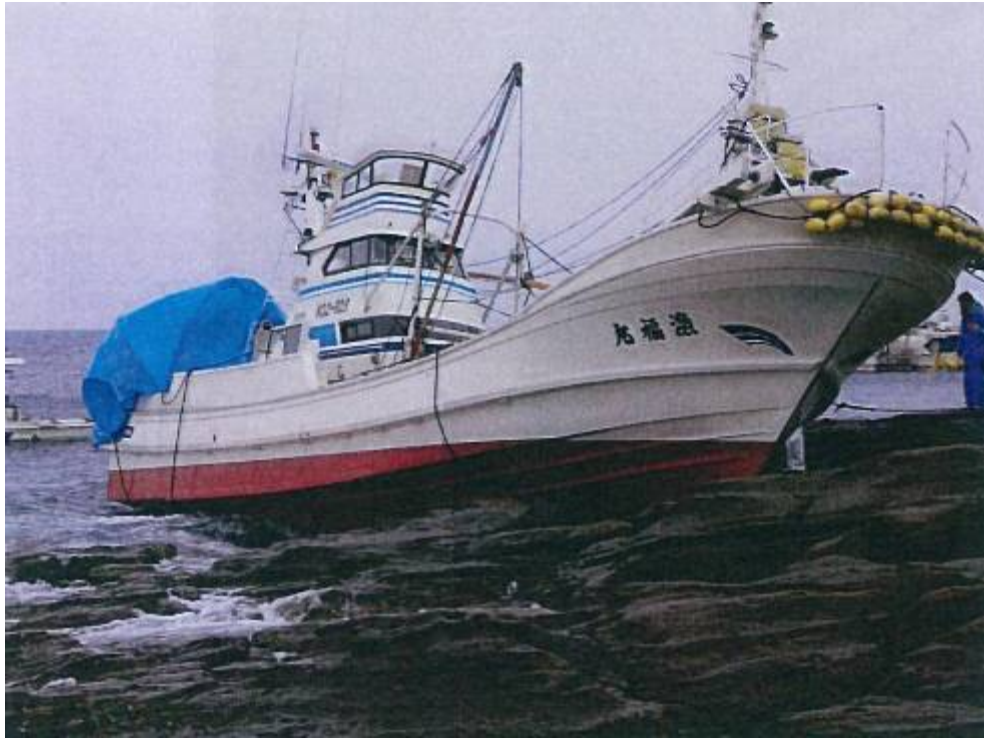
写真1 乗揚時の状況

乗揚後、目を覚ました船長は、回転するプロペラ等金属の接触音で異常に気付き、船員室で寝ていた甲板員3人を起こした。船長は、船底全体が岩場に乗り上げていたため、自力での離礁が不可能と判断し、知人に救援を依頼した。

船長の口述によれば、本船は、プロペラ、プロペラ軸、舵板及び舵装置の油圧シリンダ等に曲損、船底外板に凹損、操舵機室に亀裂及び減速逆転機の摩擦板に擦過傷を生じた。

② 乗り揚げた場所は、緩やかに傾斜した凹凸の少ない岩場で、乗り揚げた際、衝撃をほとんど感じず、船員室で寝ていた甲板員も船長に起こされて初めて乗揚に気付いた。

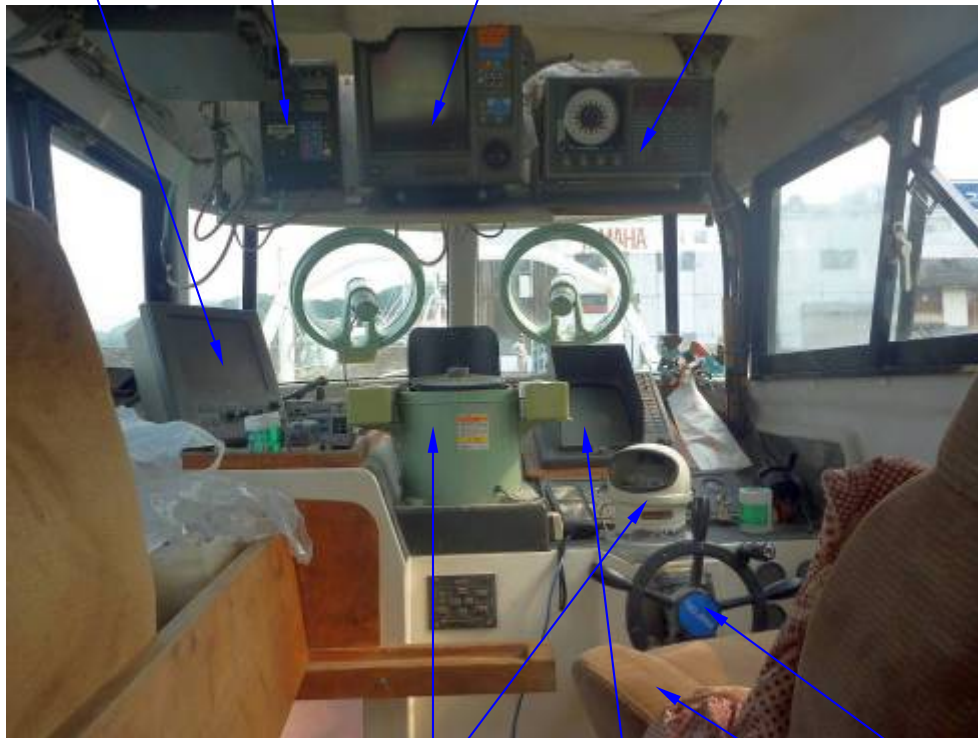
写真2 操舵室の状況

本船は、操舵室前部のコンソール上に、魚群探知機、レーダー、磁気コンパス及び計器盤が、右舷側に背もたれ付きで肘掛けのない操舵用椅子が設置され、その前側に舵輪、右側に操縦レバーが設けられており、前方窓の上部には、GPSプロッター、無線方位測定器等が設置されていた。また、フライングブリッジにGPSプロッターが設置されていた。

なお、居眠り防止装置*⁴は、設けられていなかった。

- ① 単独で操船中、周囲に他の船舶を見かけなくなり、また、目的地に近くなったことから気が緩んだこと
- ② 背もたれの付いた操舵用椅子に腰掛け、居眠りに陥りやすい姿勢で操船に当たったこと
