船舶事故調査報告書

船種船名 ダイビング船 ラメール
船舶番号 290-57477 沖縄
総トン数 15トン

事故種類 ダイビング客負傷
発生日時 平成22年3月8日 13時10分ごろ
発生場所 沖縄県石垣市石垣港内

平成23年4月7日

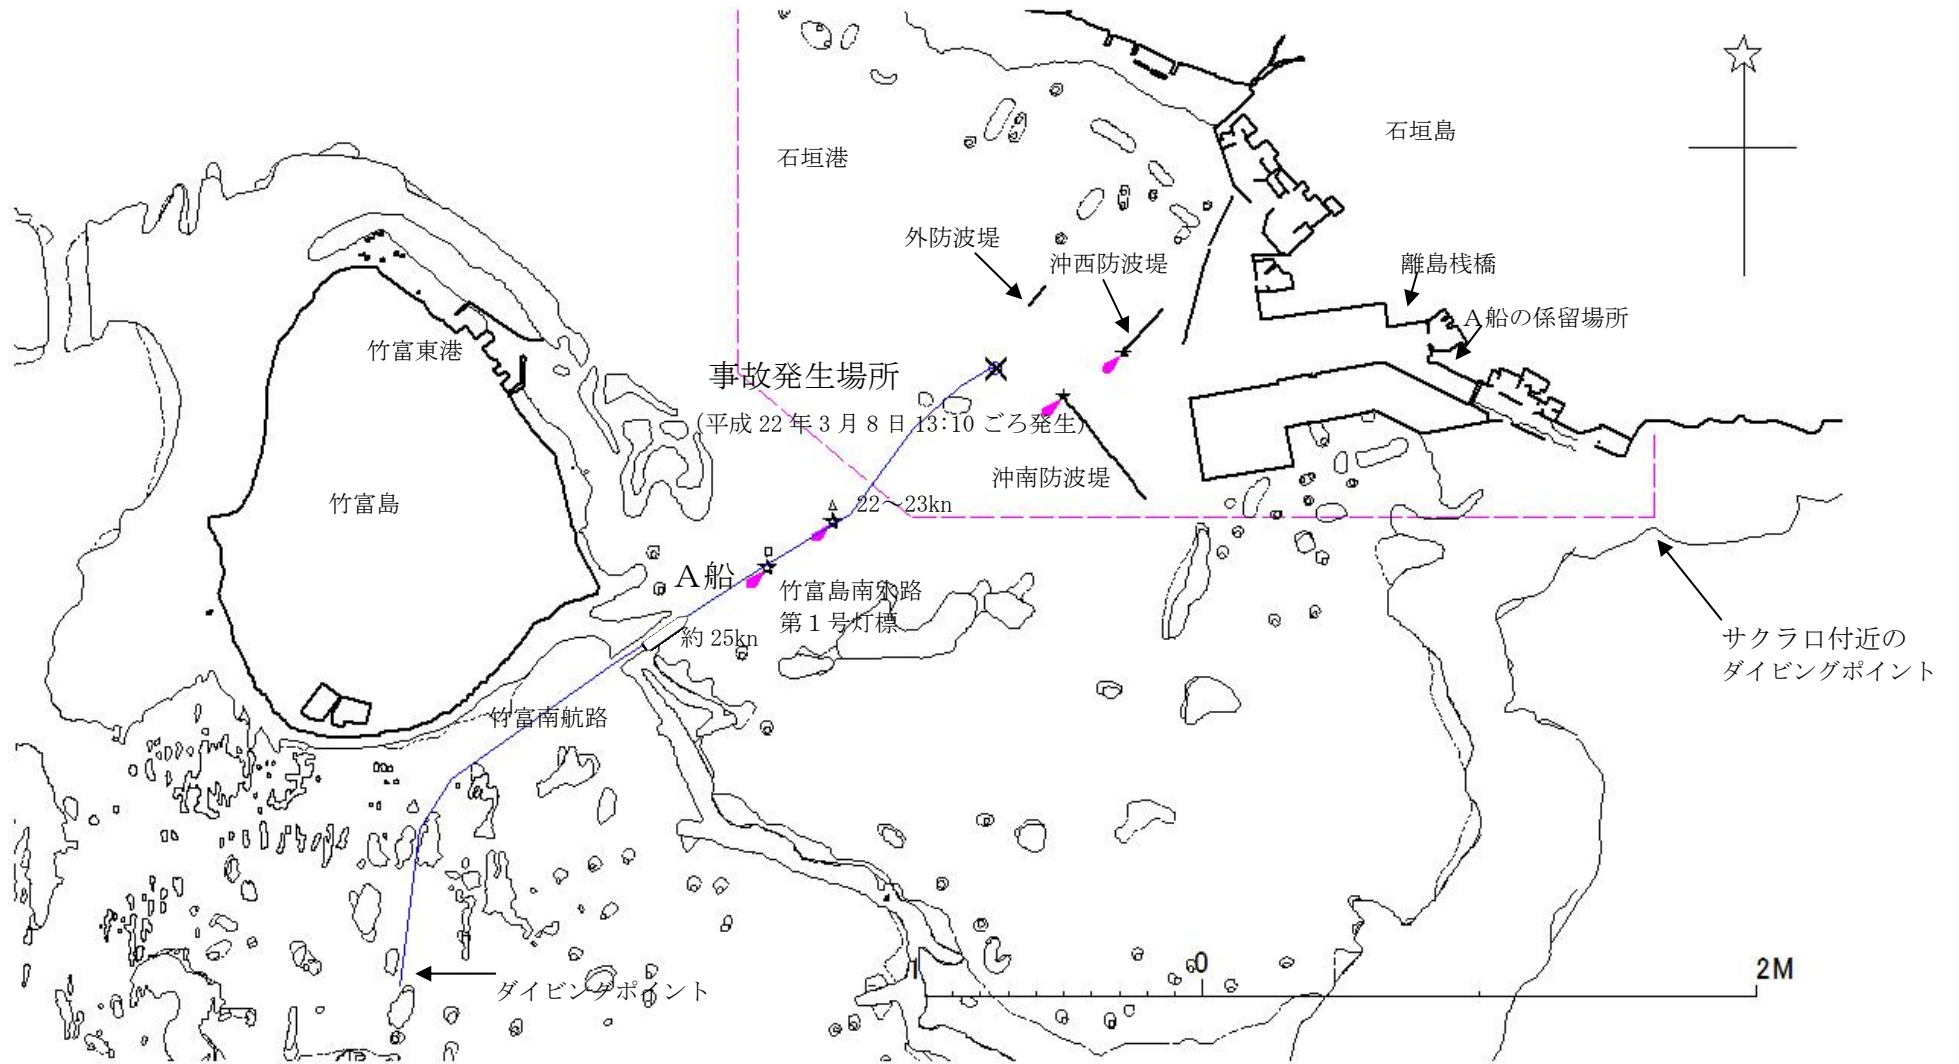
付図2 推定航行経路図

(1) A船は、ダイバー3人を乗せ、竹富島南東方沖を石垣港に向けて北東進していたが、うねりにより船体が動揺するため、速力を約25knから約22～23knに減じて航行中、竹富島東方灯標東方沖において、船長Aが東進するB船を左舷側に認めた。

(2) 船長Aは、沖南防波堤北灯台西南西方沖において、沖南防波堤の北側から西進して反航するC船及びD船を右舷船首に認め、沖西防波堤と沖南防波堤との間に向けるために右転中、右舷側をB船に追い越され、その後、A船の船首が沖西防波堤と沖南防波堤との間に向いた頃、C船及びD船が左舷側を反航して通過する態勢で接近し、両船から航走波が発生しているのを認めた。

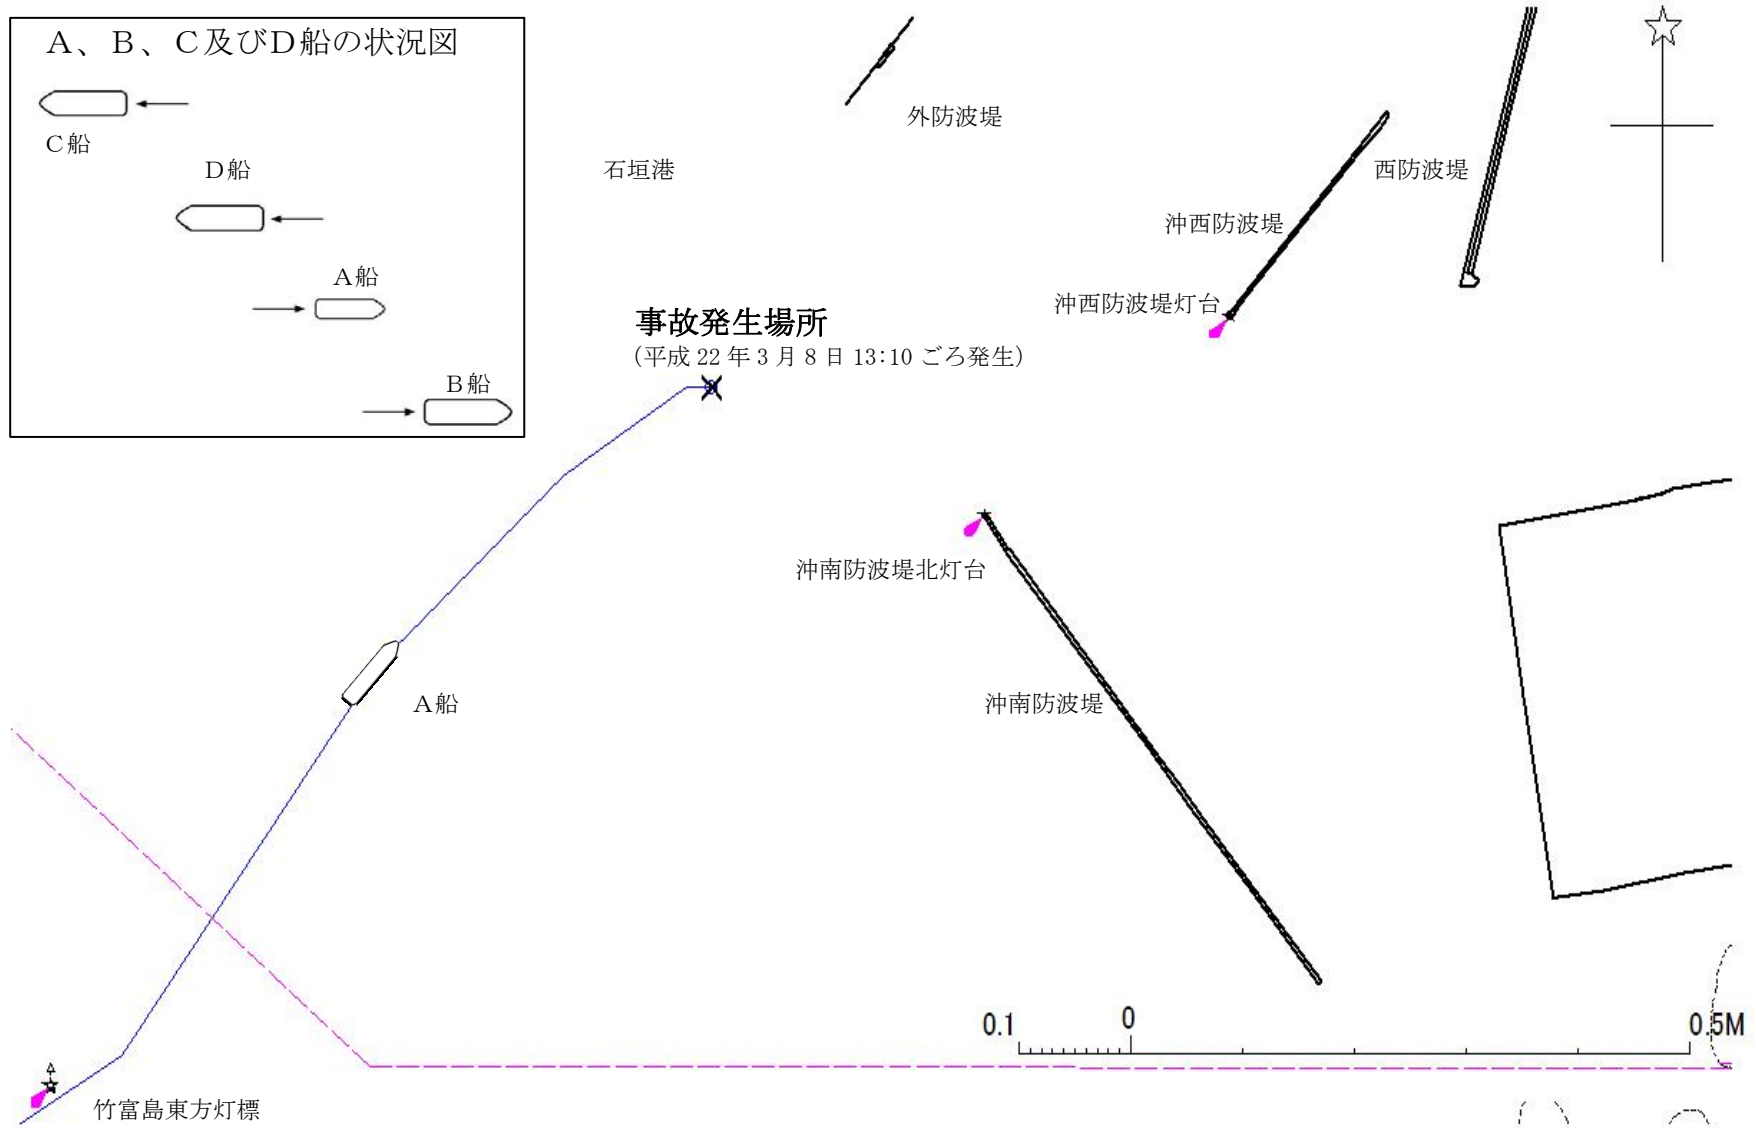
付図3 推定航路経路図の拡大図

13時10分ごろ、C船に続けて、C船よりもA船に近づいて西航するD船が、A船の左舷側約40mを通過し、船長Aは、D船による航走波（以下「本件航走波」という。）を見た時は大きいとは思わなかったが、A船から約15mまで近づいたところで、本件航走波が大きくなったように感じ、約15knまで減速したと

ころ、A船の船首が波頂に乗り、次の瞬間に波間に落ちた。

D船が通過し本件航走波が左舷から約15mまで接近したところで、船長Aが本件航走波の大きいことに気付いて約15knに減速したものの、船首が本件航走波の波頂に乗って波間に落下した際、前部客室のベンチに座っていたダイバーAが、ベンチから身体が浮いて臀部からベンチに落下して負傷した。

2.1.3、2.1.4及び2.7.3から、本事故発生場所付近では、B船、C船及びD船からの航走波が発生し、追い越したB船からの航走波が右舷から、反航船のC船及びD船からの航走波が左舷船首からA船に接近していたものと考えられる。

本事故は、A船が、石垣港内を沖西防波堤と沖南防波堤との間に向けて速力約22～23knで東進中、船長Aが、反航するC船及びD船から発生している航走波を認めた際、針路及び速力を保持して航行したため、本件航走波が左舷から約15mまで接近したところで本件航走波の大きいことに気付いて減速したものの、船首が本件航走波の波頂に乗って波間に落下し、前部客室のベンチに座っていたダイバーAが、ベンチから身体が浮いて離れたのち、ベンチに落下した衝撃で腰椎を圧迫骨折したことにより発生したものと考えられる。

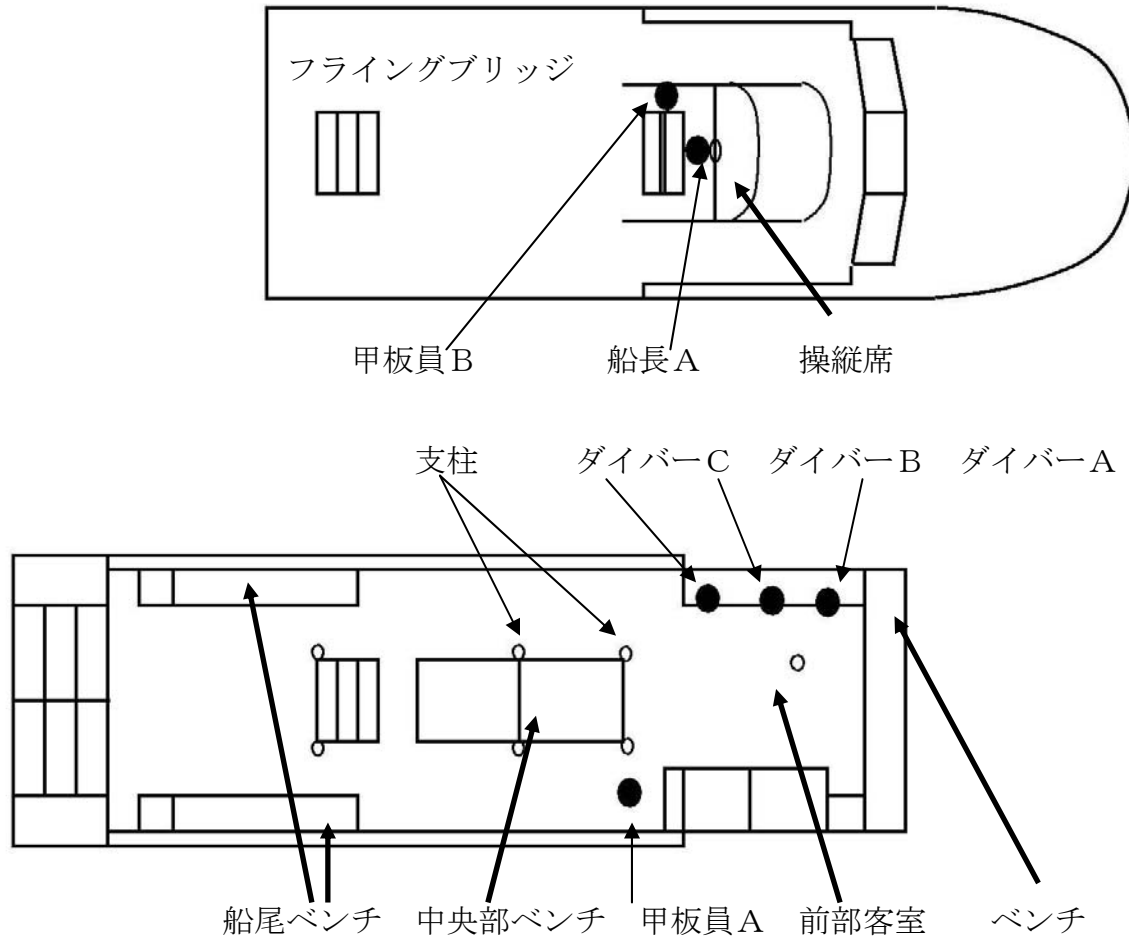
付図5 ベンチの配置及びダイバーの着席状況

ダイバー3人は、同ポイントにおいてダイビングを行い、12時50分ごろ、ダイビングを終えた。ダイバーAは、ふだん着に着替えた後、前部客室の左舷側のベンチに、他のダイバー2人と共に右舷側を向いて座った。

ダイバーAは、足が床に着くように浅くベンチに座り、つかまるところがなかったので手を下に降ろした姿勢でいたところ、急に臀部が宙に浮き、臀部からベンチに落ち、息も吸えないほどの痛みを感じた。その際、ダイバーAは、左前にあったスポーツバックが約10cm浮き上がるのを見た。

2.1.3、2.1.4、2.2及び2.5.3から、ダイバーAは、前部客室の左舷側のベンチに座り、船首が本件航走波の波頂に乗って波間に落下した際、体が宙に浮いたのち、臀部からベンチに落ちて腰椎を圧迫骨折したのと考えられる。

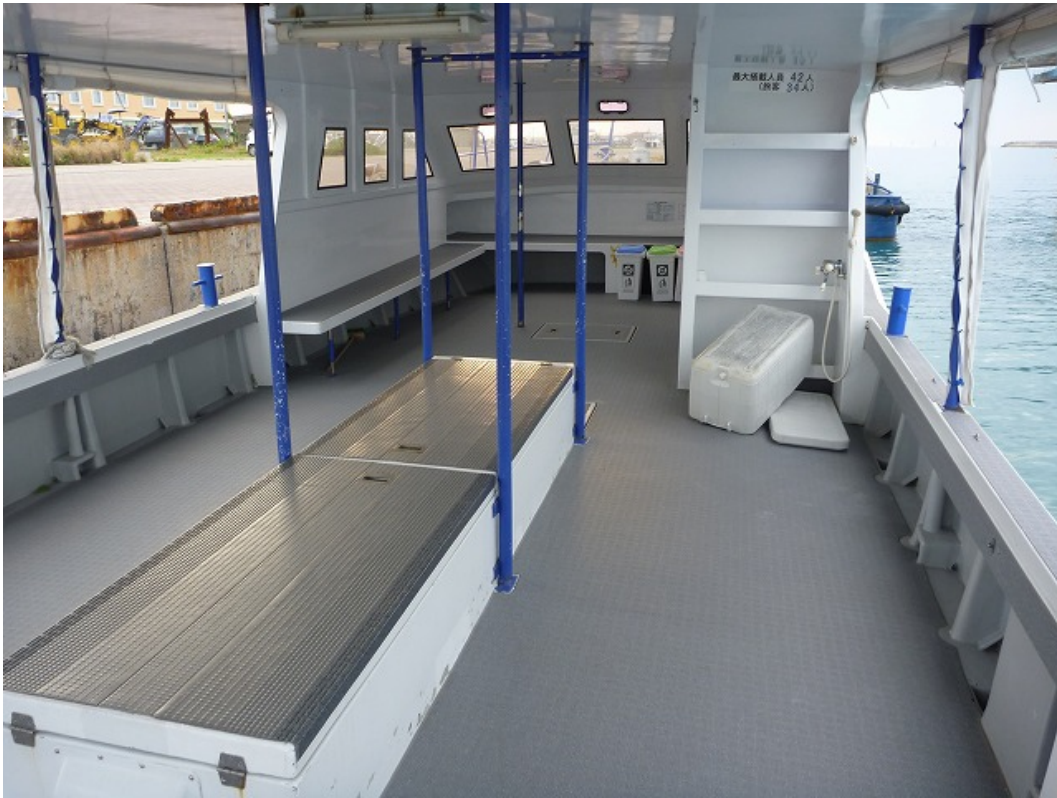
写真3 前部客室

前部客室には、右舷に配置されたトイレを除く壁面に沿って備え付けのFRP製のベンチが配置されていた。ベンチは、壁面を背もたれとすることができた。ベンチの周囲に支柱等はなかった。

前部客室は、船首及び両舷側の窓の位置が高いため、ベンチに着座した状態では、前方及び側方の海面の状況を見ることができなかった。

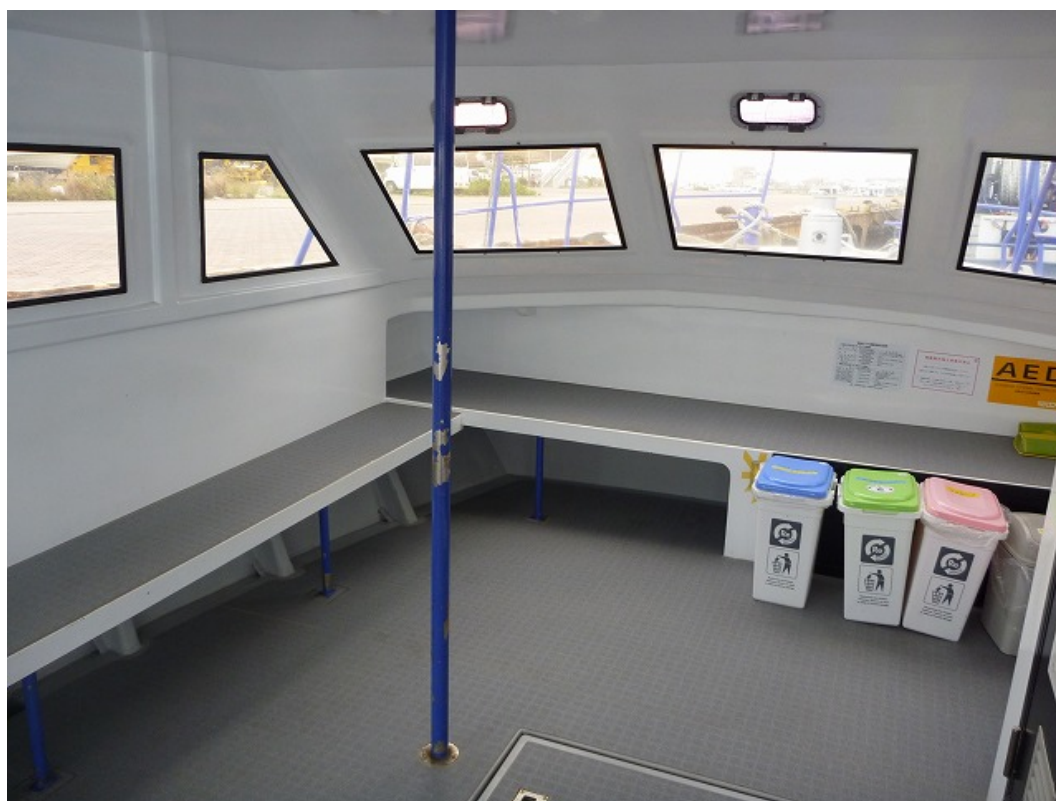
写真5 前部客室のベンチ（左舷側）

ベンチは、座面が硬質のプラスチック製で、手すり等が設置されていなかった。ベンチの床面からの座面の高さは約50cmであった。

ベンチは、座面がFRP製で硬く、衝撃を和らげるクッションなどが設備されていなかった。また、ベンチには、身体を支えることができる手すりが装備されていなかった。A船のベンチの座面に衝撃を和らげるクッションなどやベンチに手すりなど体を支えることができるものが設備されていれば、衝撃を受けた際に受傷する危険性を低減できた可能性があると考えられる。

したがって、A船がベンチの座面に衝撃を和らげるクッションなどやベンチに身体を支えることができる手すりなどを設備していなかったことは、本事故の発生に

関与した可能性があると考えられる。

A船が、ベンチの座面に衝撃を和らげるクッションなどやベンチに身体を支えることができる手すりなどを設備していなかったことは、本事故の発生に関与した可能性があると考えられる。

- (1) 出港前の説明を徹底する（以前より離島高速船と擦れ違う際、航走波があることを説明していたが、離島高速船の大きさや速度により波の大小がある旨詳しく説明する）。
- (2) 離島高速船の航走波を確認できた場合、客へ知らせる（1階の甲板員が必ず知らせる）。
- (3) 1階の甲板員が客の様子を常に把握し、何かあれば船長に報告する（連絡強化）。
- (4) ベンチにクッション的な物を置き衝撃を和らげる。
