船舶事故調査報告書

船種 船名 貨物船 DAIO DISCOVERY

船種 船名 貨物船 AURORA SAPPHIRE

事故種類 衝突

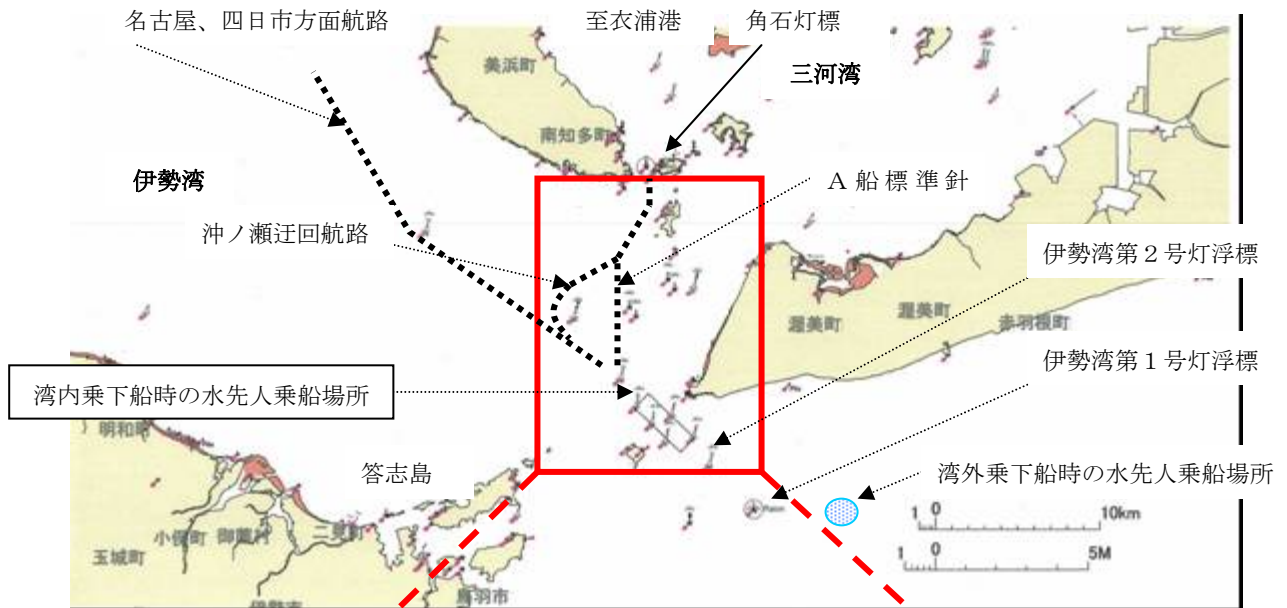
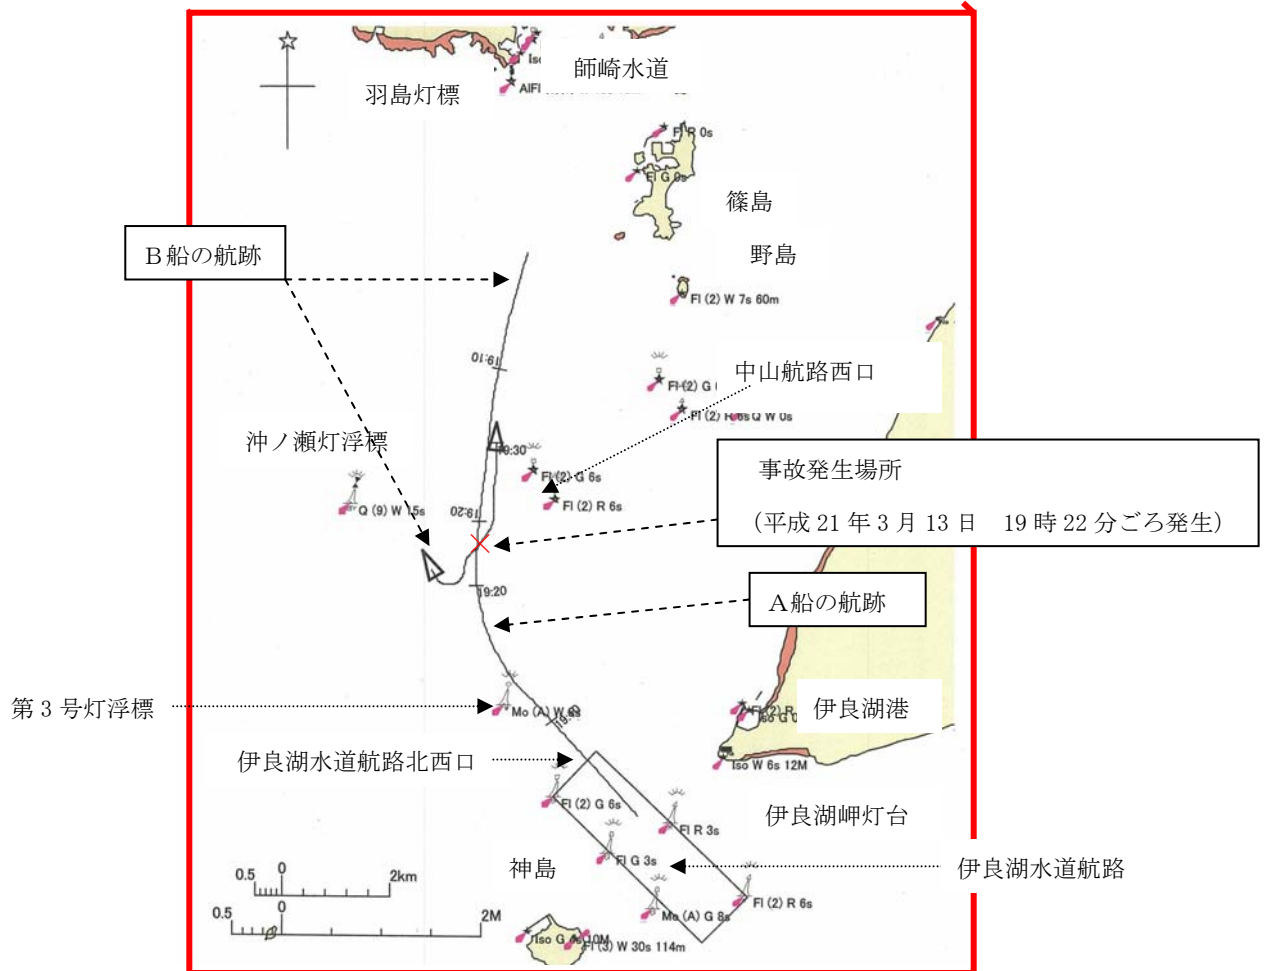
付図1 航行経路図

本事故は、夜間、伊良湖水道航路北口付近において、A船が師崎水道南口に向けて右転しながら航行中、B船が師崎水道から伊良湖水道航路北口付近に向けて南進中、両船が共に適切な見張りを行わなかったため、両船が衝突したことにより発生したものと考えられる。

以上から、本件水先人会は、所属する各水先人に対し、改めて湾内乗船場所及び湾内下船場所を周知徹底するとともに、湾内乗船場所及び湾内下船場所を明記した乗下船場所変更通知を行う必要があるものと考えられる。

また、本事故発生場所付近は、伊勢湾諸港や三河湾諸港に向かう入航船、又は当該諸港からの出航船が集中し、拡散する水域であり、複雑な見合い関係を生じるおそれがあることから、三河湾諸港から伊良湖水道航路へ向かう船舶を対象とした沖ノ瀬迂回航路についても標準針路法に加えることが望ましい。

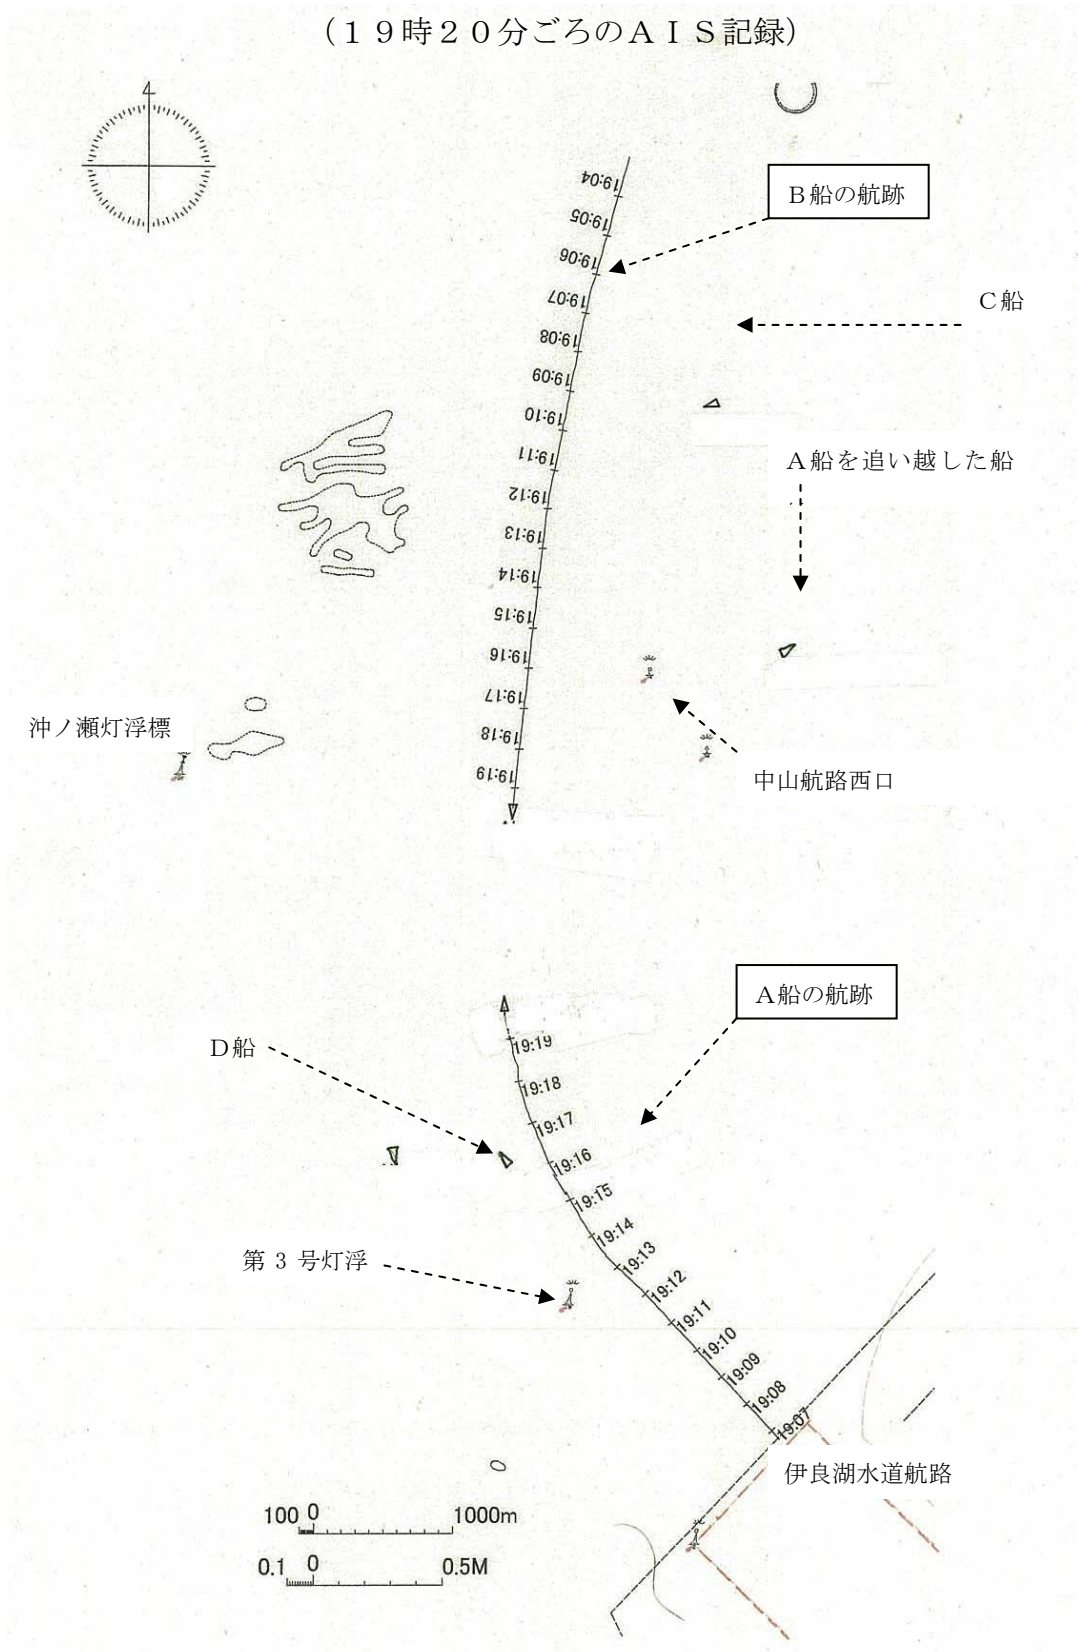
付図2 航行経路図（拡大図）

また、本件水先人会が、第3号灯浮標付近を下船場所と記載した業務連絡書で乗下船場所変更通知を行ったことから、本事故当時、B船がA船と反航する態勢となって接近したのと考えられる。

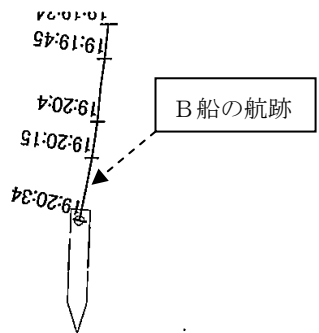
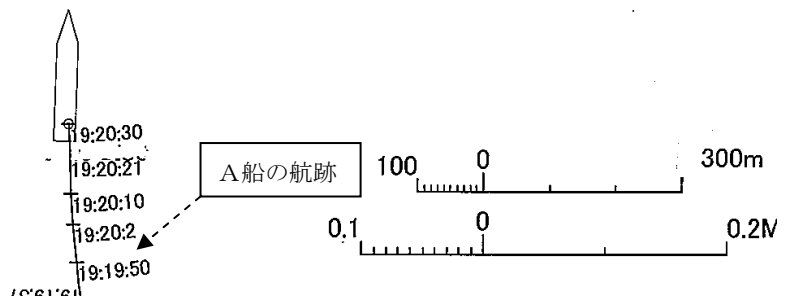
付図3 衝突直前のA船及びB船の状況 (その1)

水先人A₁は、操舵室内に入ってしばらく経ったとき、操舵室内左舷側で見張りをしていた船長AからB船のげん灯が緑に変わったとの報告を受け、同室内の左舷側に移動し、左舷船首約2～3°、約0.7～0.8Mのところ、A船のやや右舷方に向首する態勢のB船の白灯2個と右げん灯を視認し、衝突するおそれがあることを感じて右舵一杯を指示した。

水先人Bは、水先艇から、波が高いので針路約200°で航走し、早めにB船から下船するようにとの連絡を受け、水先艇との間で自らの下船時機についての打合わせを行っていたとき、船長Bから先行船のげん灯が緑から紅に変わった旨の報告を受け、前方約500mに先行船の紅灯を視認し、衝突するおそれがあることを感じた。

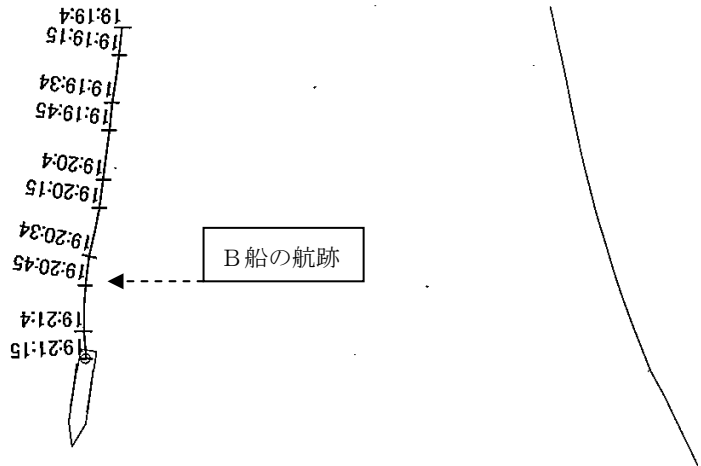
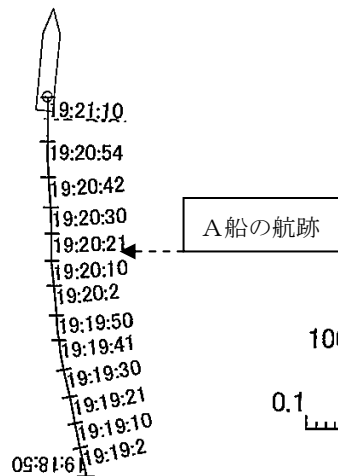
付図3 衝突直前のA船及びB船の状況 (その2)

水先人A₁は、A船の船首とB船の船首が並んだときに、舵中央を、その後A船の船尾部とB船の船尾部が衝突しないように左舵一杯を指示した。

水先人Bは、先行船の後方を名古屋、四日市方面に向かう別の船舶（以下「D船」という。）の存在が気になり、大きく右転することをためらい、衝突直前に左舵一杯を指示した。

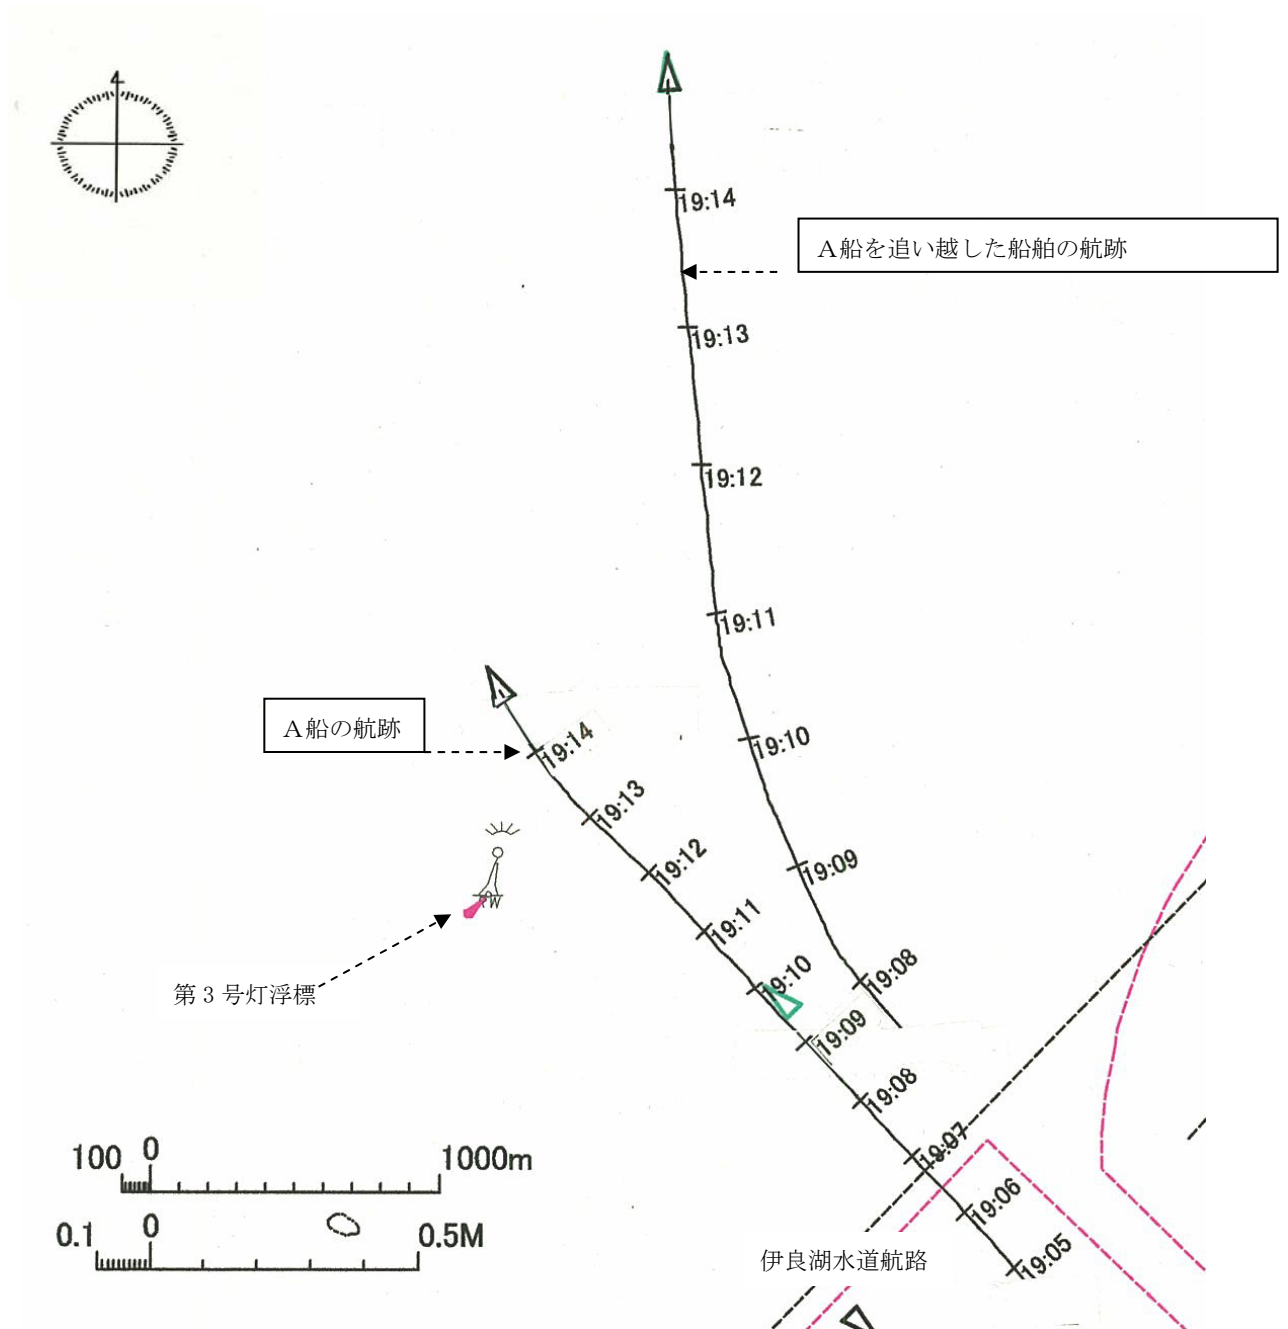
付図4 A船と白灯を表示した船舶の状況

このとき、水先人A₁は、水先人A₂から右舷間近に漁船らしき灯火があるとの報告を受け、右舷側のウイングに出て同灯火が白灯であることを確認するとともに右舵一杯の指示を取り消し、白灯の動向を見極めながら10°刻みで右転することとした。

水先人A₁が330°の針路を指示したのち、A船の右舷間近に視認した白灯（漁船らしき灯火）については、右舷船首方のA船を追い越した船まで約2,200m離れていたこと、及び昇橋してから340°の指示を出すまでに約5分間あり、その間にA船を追い越していった船の船尾灯には気付い

ていたものと推測できること、並びにA船のVDRのレーダー映像記録にA船の右舷間近にそれらしき映像がないことから、漁船らしき灯火の船舶を明らかにすることはできなかった。

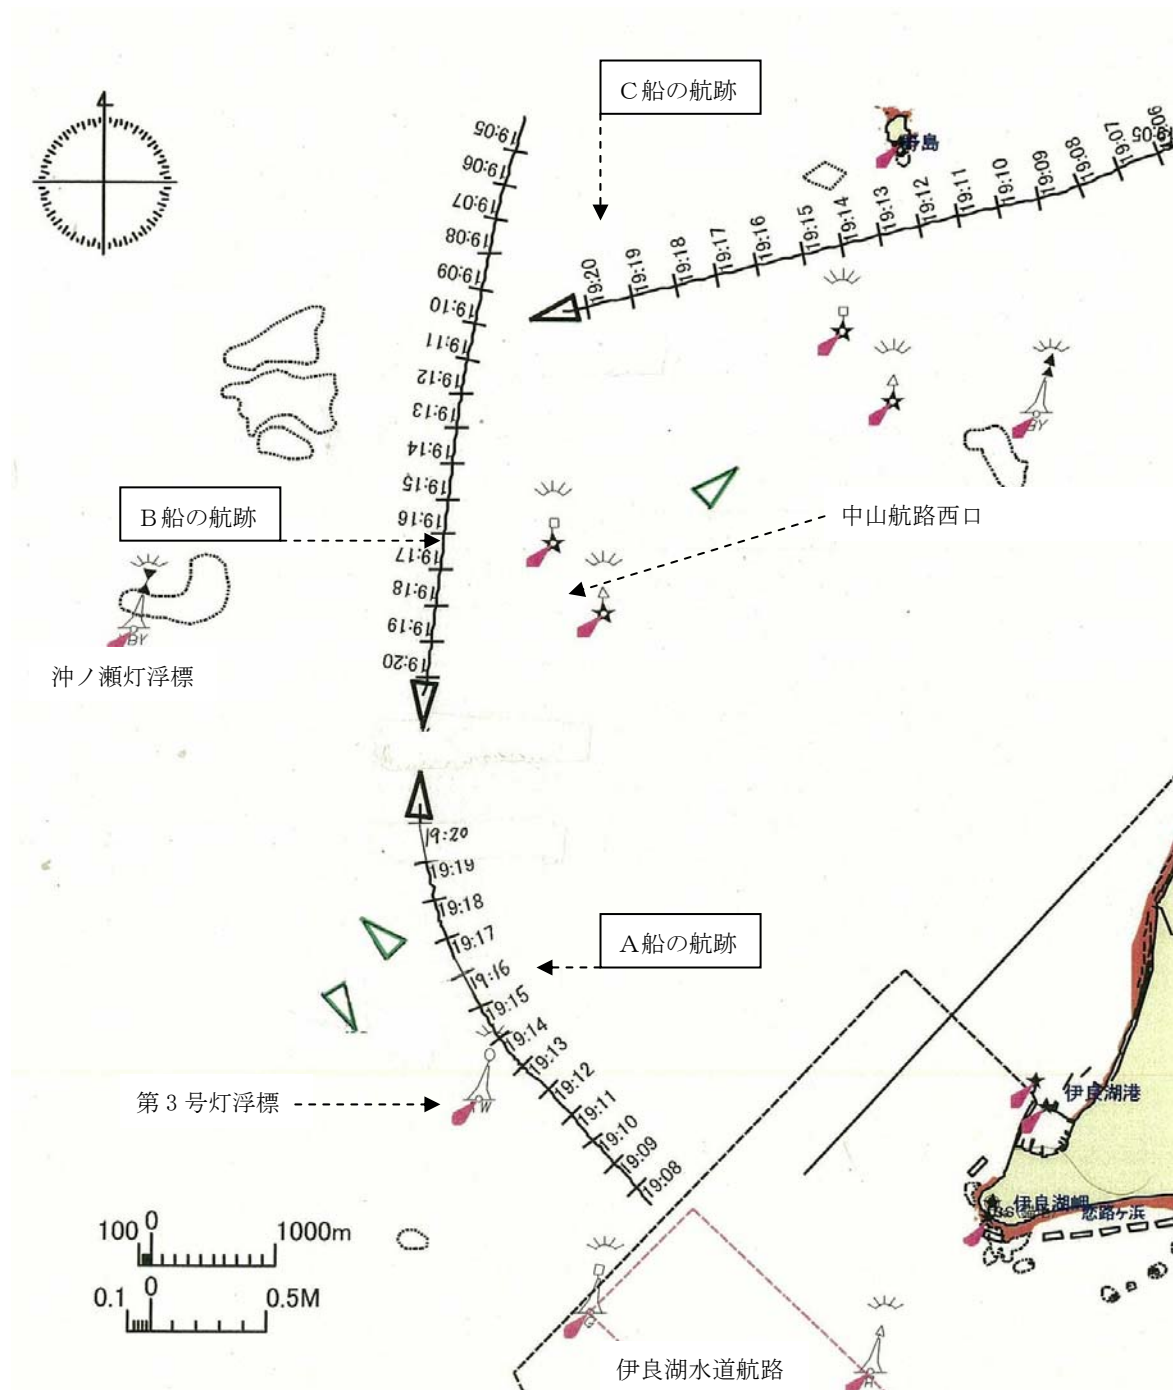
付図5 A船、B船及びC船の状況

一方、水先人A₁は、中山水道開発保全航路（以下「中山航路」という。）から出航してくる予定のC船の水先人（以下「水先人C」という。）と水先人Bとの交信を傍受し、C船がB船の後から伊良湖水道航路に入ることを知っていたので、中山航路の西口付近でC船と出会う事態は避けたいと考え、水先人CにC船の現在位置等を確認し、そのおそれがないことを知った。

- (1) 水先人A₁は、中山航路の西口付近でC船と出会う事態は避けたいと考え、19時13分53秒～14分46秒ごろ、水先人Cと交信してC船の現在位置等を確認した。
- (2) 19時13分53秒ごろ、A船は、第3号灯浮標の北東方約500mを船首方位328～329°で航行しており、B船は、A船の右舷船首約27°4,790mにいた。
- (3) 19時14分46秒ごろ、A船は、第3号灯浮標の北方約700mを船首方位329～330°で航行しており、B船は、A船の右舷船首約26°4,270mにいた。

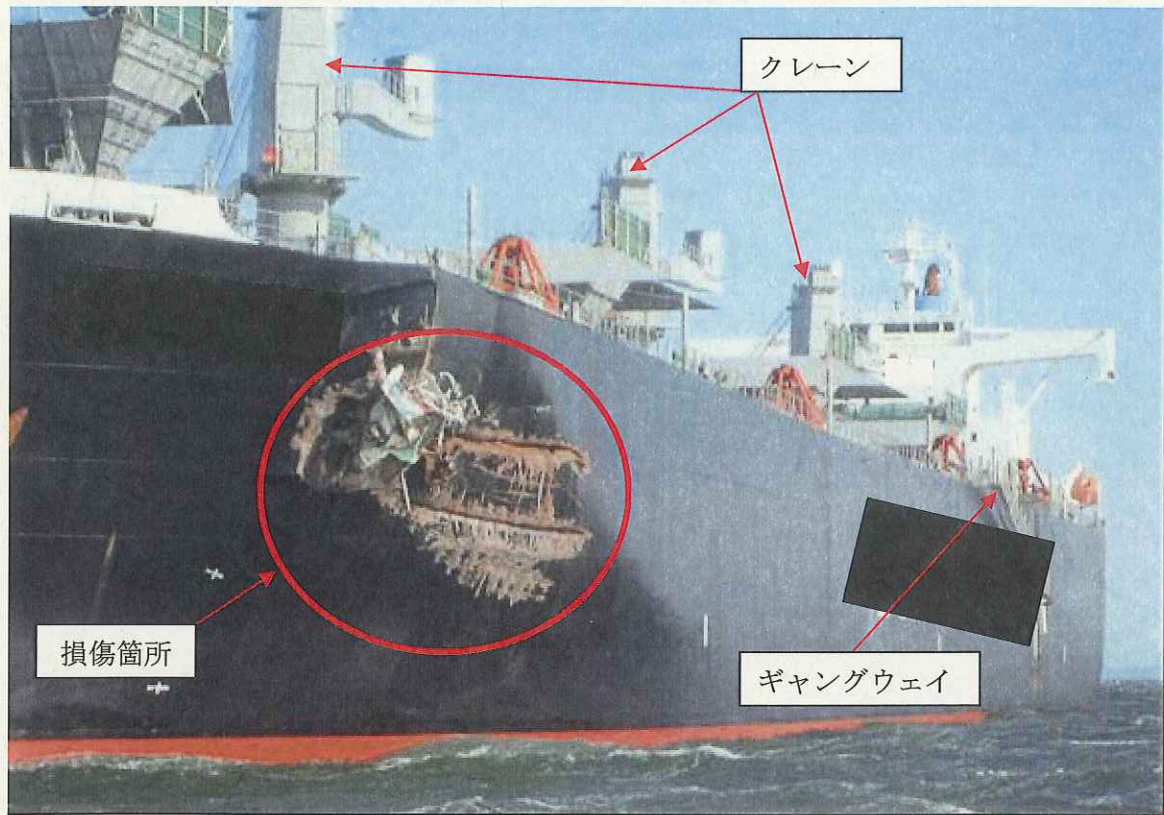
写真1 A船の損傷状況

A船船舶管理会社安全担当者（以下「安全管理者A」という。）の回答書によれば、左舷船首部外板及び左舷コンベアルームに破口及び擦過傷が、左舷船首部ハンドレール、ポスト及びデッキプレートに曲損が生じた。

水先人Bの口述によれば、上甲板及び左舷端艇甲板の左舷側に損傷が生じた。
(写真1 A船の損傷状況 参照)

2.1.1及び3.1.2から、A船の左舷船首部とB船の左舷部が9～12°の角度で衝突したものと考えられる。

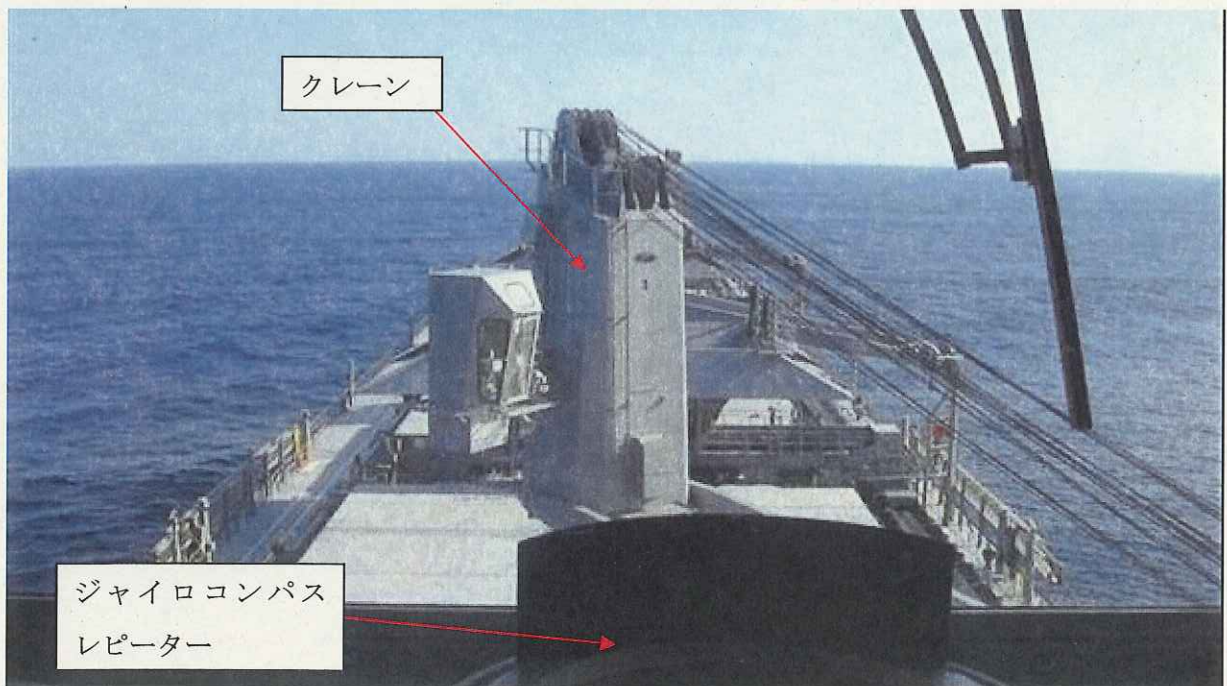
写真2 A船の船橋からの見通し

水先人A₁の口述及び安全管理者Aの回答書によれば、甲板上にある荷役装置で前方に死角を生じているため、見張り場所を移動する必要があった。

- ③ 水先人A₁は、中山航路の西口付近でC船と出会う事態は避けたいと考え、A船が右転中に操舵室内右舷側で水先人Cとの交信に注意を向けていたものと考えられる。
- ④ 水先人A₁は、B船の灯火が甲板上にある荷役装置の死角に入る状況となったと口述しているが、水先人Cとの交信中、B船の灯火を右舷船首約26～27°に視認できる状況であったことから、B船の灯火を見失った可能性があると考えられる。
