船舶事故調査報告書

船種船名 水上オートバイ しぶ造2号

事故種類 乗組員死亡

平成23年5月26日

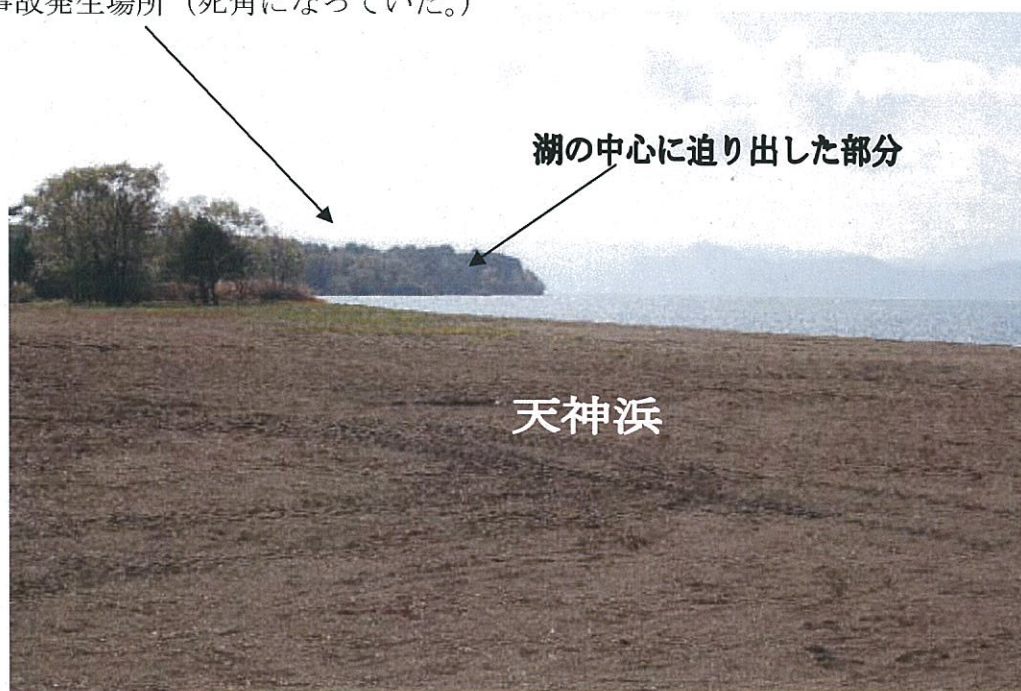
写真2 本件キャンプ場

天神浜は南北に広がる砂浜で、天神浜から西側の対岸まで見通しを妨げるものはないが、南側は針葉樹林が広がり、天神浜から長瀬川河口付近の湖面を見通すことはできなかった。

事故発生場所 (死角になっていた。)

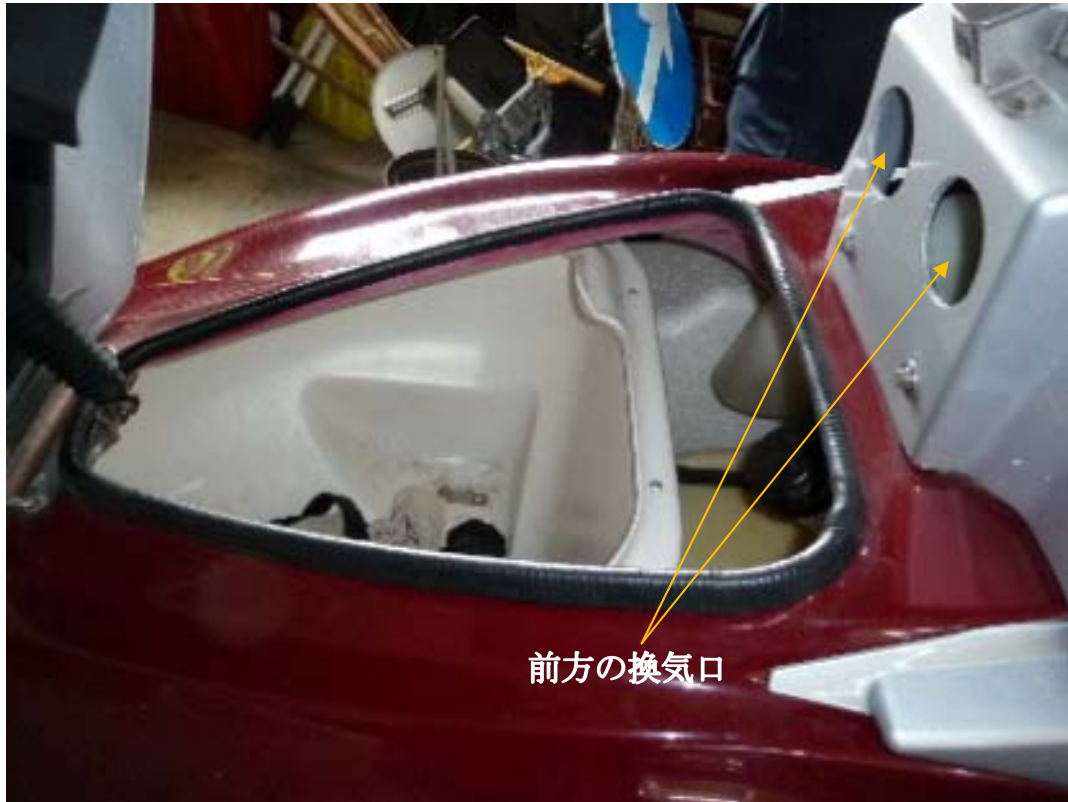
写真3 前部物入れ

前部物入れのハッチカバーには、三角形のゴム製パッキンが取り付けられており、前部物入れの入口と密着して浸水を防止するようになっていた。

また、前部物入れの入口は台形状で、横方向の長さが、前側約 10 cm、後側約 33 cm、縦方向の長さが約 49 cm であり、内部は後方の機関スペースにつながっていた。

- ③ キルスイッチコードキーは、ストップボタンに差し込まれ、キルスイッチコードがハンドルバーにかけられていた。
- ④ 前部物入れのハッチカバーは、開いており、その中に、水上オートバイをトレーラーに固定する工具及びタオルが入っていた。

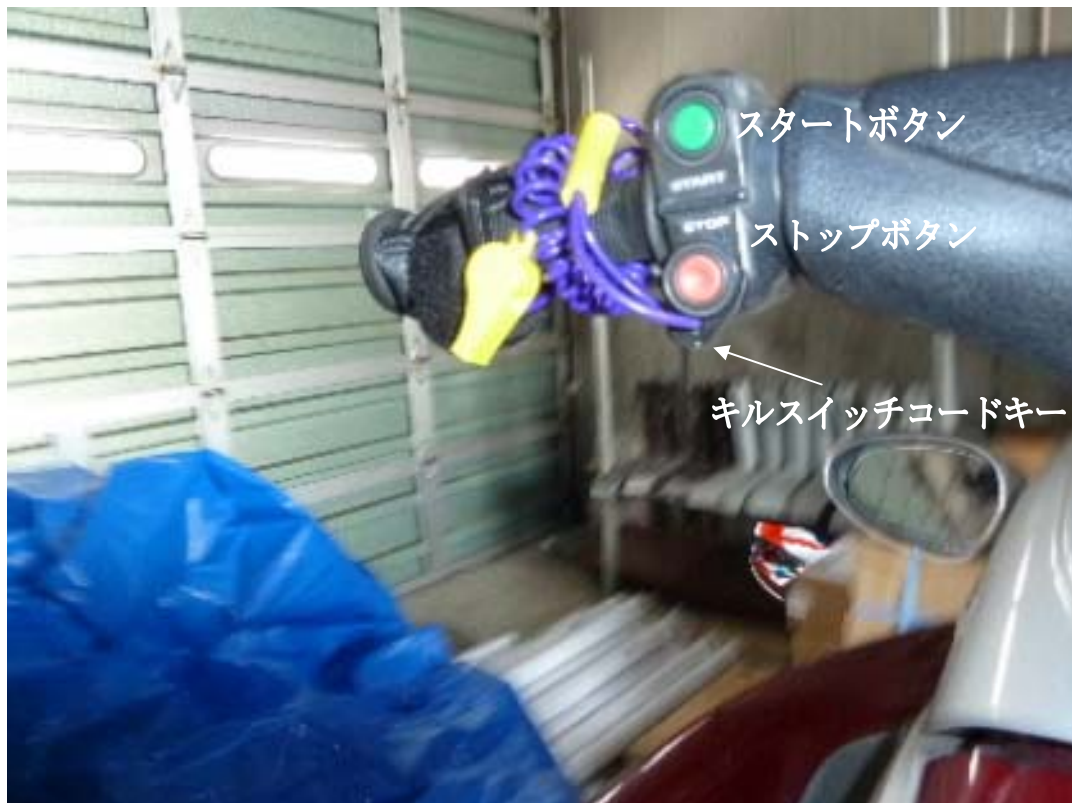
写真4 キルスイッチコードキー

イグニッションスイッチを「ON」にした上、ストップボタンにキルスイッチコードキーを差し込んでスタートボタンを押すと機関が始動し、キルスイッチコードキーを抜くかストップボタンを押すと機関が停止するシステムとなっていた。

また、操縦者が落水した際に機関を停止させるため、操縦者は、航走中必ずキルスイッチコードキーのコードを手首にはめておくよう、本船の後部に表示されるとともに取扱説明書にも記載されていた。

2.1 及び 2.5.6 から、手首にキルスイッチコードキーのコードをつけた船長が発見されたものの、本船のストップボタンに別のキルスイッチコードキーが差し込まれていたことから、本事故発生時の本船操縦者を特定することはできなかった。

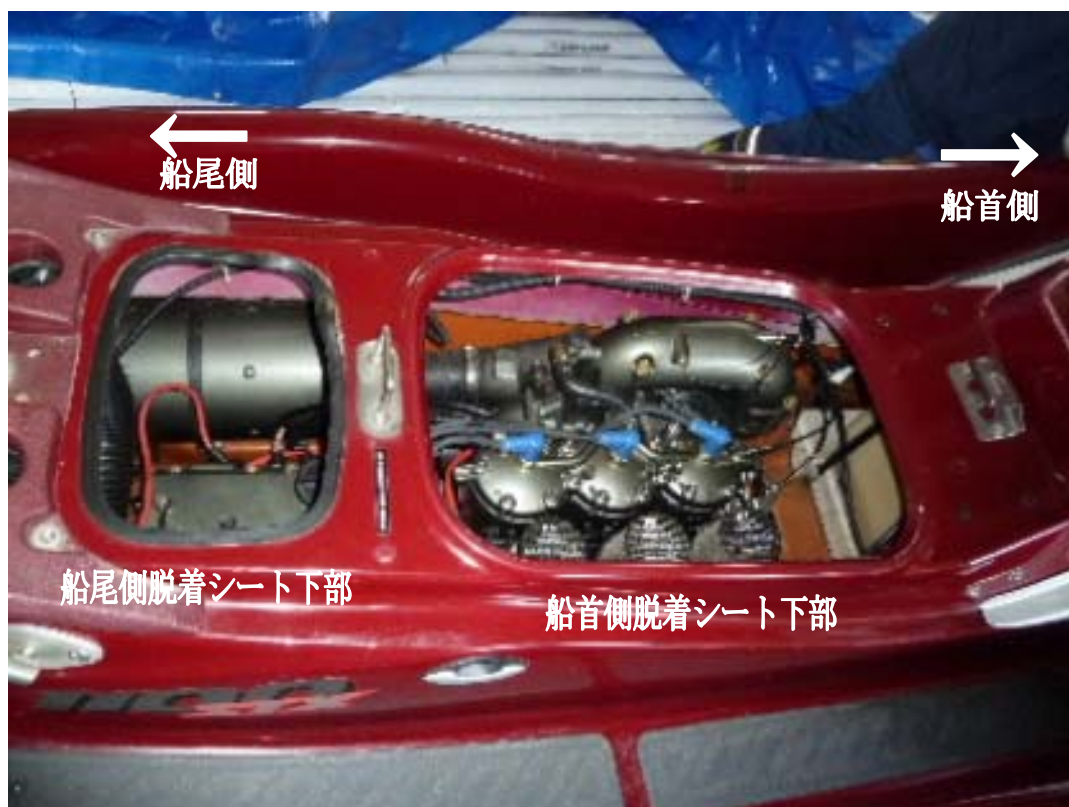
写真5 脱着シート下部の機関スペース

本船は、船首側の脱着シートを取り外すと入口の大きさが横約 38.5 cm、縦約 62.5 cm の機関スペースとなっており、中央に主機が、その前方に燃料油タンク及び潤滑油タンクが、主機の後方右舷側にバッテリーが備えられていた。また、船尾側の脱着シートを取り外すと小物入れとなっ

ており、さらに、小物入れを取り外すと入口の大きさが横約30cm、縦約19cmの機関スペースとなっていた。船首及び船尾側の脱着シートの裏面には、いずれもパッキンが取り付けられており、浸水を防止するようになっていた。

主機やタンク類等を除いた機関スペースの容量は、約0.66m³で、機関スペース後方両側の底部にビルジ吸引口が開口していた。

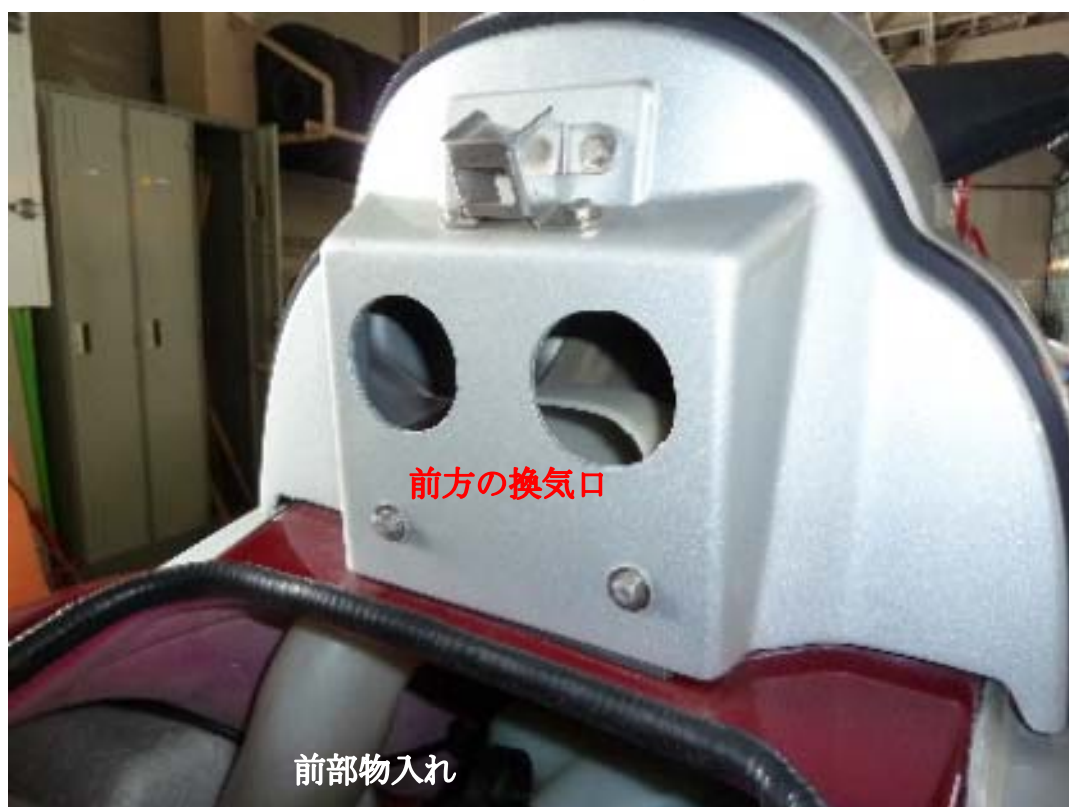
写真6 前方の換気口

船首側のハッチカバーとハンドルバーとの間及び船尾側脱着シート後方には、機関スペースの換気口が設けられており、機関スペースに新鮮な空気を供給することができるようになっていた。

2.5.3、2.5.5、2.5.7 及び 2.8.2 から、本船は、転覆させて約2時間後に復原させた際、船内に浸水して船尾が水没すること、その際に船首部ハッチカバーの隙間から空気が漏れ出たこと、また、転覆した本船を復原する際に手間取ると機関スペースの換気口から浸水することを総合すると、本事故当時、本船は、転覆して復原するのに時間を要し、船尾側換気口から浸水して船首側換気口から空気が抜け、船尾側が沈んで垂直状態となった可能性があると考えられるが、その状況を明らかにすることはできなかった。

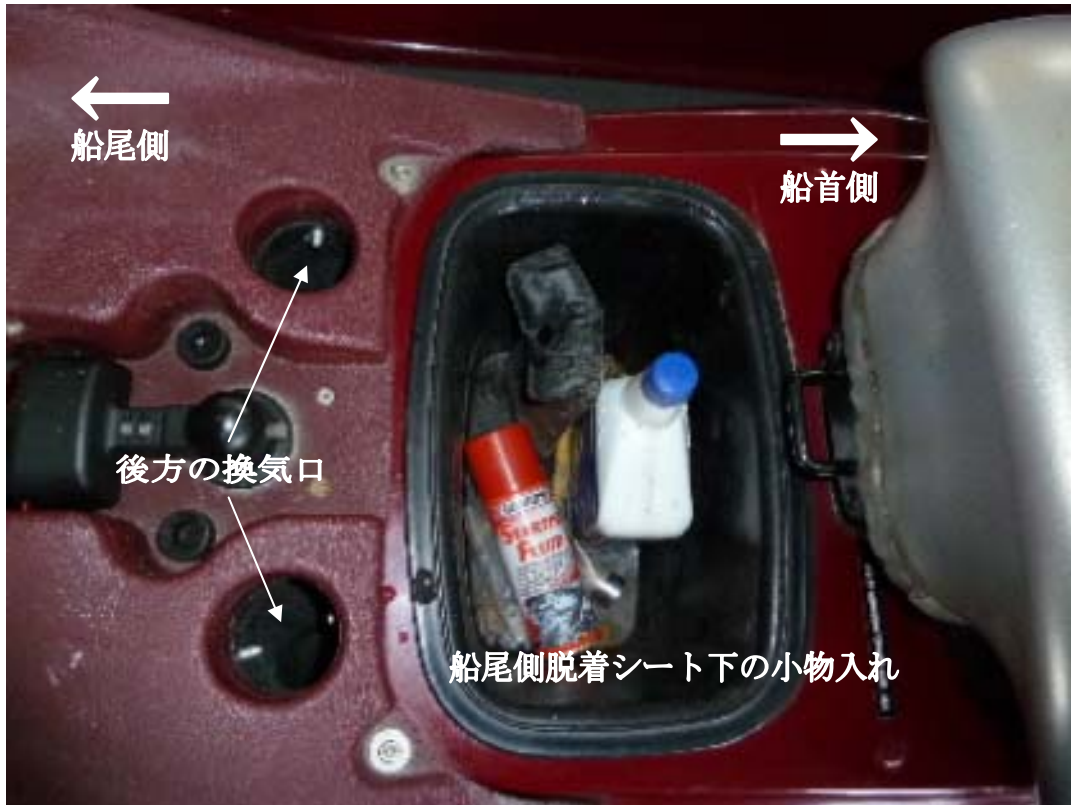
写真7 後方の換気口

後方の換気口は、直径約5.6cmの円形の開口が左右に2か所あり、機関スペースへはフレキシブルホースで導かれており、転覆した本船を復原する際に浸水量を少なくする目的で右舷側フレキシブルホースが真っすぐ下向きに開口しているのに対し、左舷側フレキシブルホースは機関スペースの右舷側に導かれていた。

水上オートバイは、転覆を繰り返すと機関スペースの換気口から浸水する可能性がある。また、転覆した水上オートバイを復原する際、長時間を要するとは考えておらず、復原するのに手間取ると浸水量が増大して航行不能となる可能性がある。取扱説明書には、転覆したときは自動復原しないので、操縦者が、予め適切な船体の起こし方を知っておき、直ちに船体を起こすこと、さもないと立ち往生することになる旨、及び船体の起こし方の詳しい手順を記載しており、また、船体のラベルには、転覆した場合は、自動復原しないので、操縦者は取扱説明書

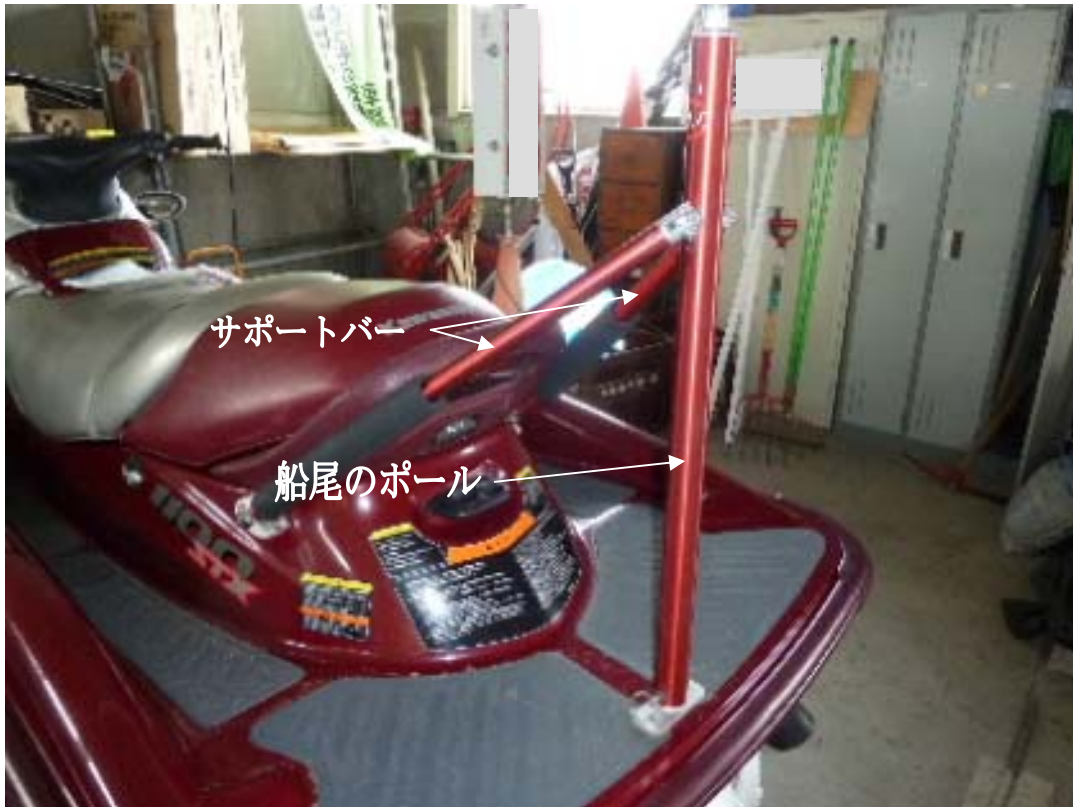
写真9 船尾のポール

なお、本船は、船尾にウェイクボードなどを牽引する目的でトーイングフックとは別に、新造時には取り付けられていなかった直径約3.8cm、高さ約7.4cmのポールが、サポートバーと共に取り付けられていた。

本船製造会社の担当者によれば、船尾のポールが取り付けられていると船尾からの乗船時、ポールが邪魔をして左右どちらかに寄って乗り込む必要があり、場合によっては転覆するおそれがあったり、航走中、頭

を打つおそれがあるなど、船尾のポールが危険であることを会社として認識しており、新造時にはポールを取り付けていない。

2.5.3から、本船の船尾に取り付けられていたポールは、新造時には取り付けられておらず、本船製造会社は、船尾から乗船する際に本船がバランスを崩して転覆したり、ポールで頭を打つおそれがあるなど、船尾のポールが危険であることを認識していたものと考えられる。

本船は、船尾部にポールを取り付けていたため、落水者が船尾から乗り込もうとした際にバランスを崩して転覆し、浸水して垂直状態となって漂流した可能性があると考えられることから、船尾のポールが取り付けられていなければ、転覆及び浸水を回避することができた可能性があると考えられる。

したがって、本船が、船尾ポールを取り付けていたことは、本事故の発生に関与した可能性があると考えられる。

- (1) 水上オートバイやモーターボートなどの操縦者は、防水型の携帯電話又は防水パックに入れた携帯電話を携帯することが望ましい。
- (2) 水上オートバイの操縦者は、ウェイクボード等を牽引するとき以外、船尾のポールを取り外して遊走すべきである。

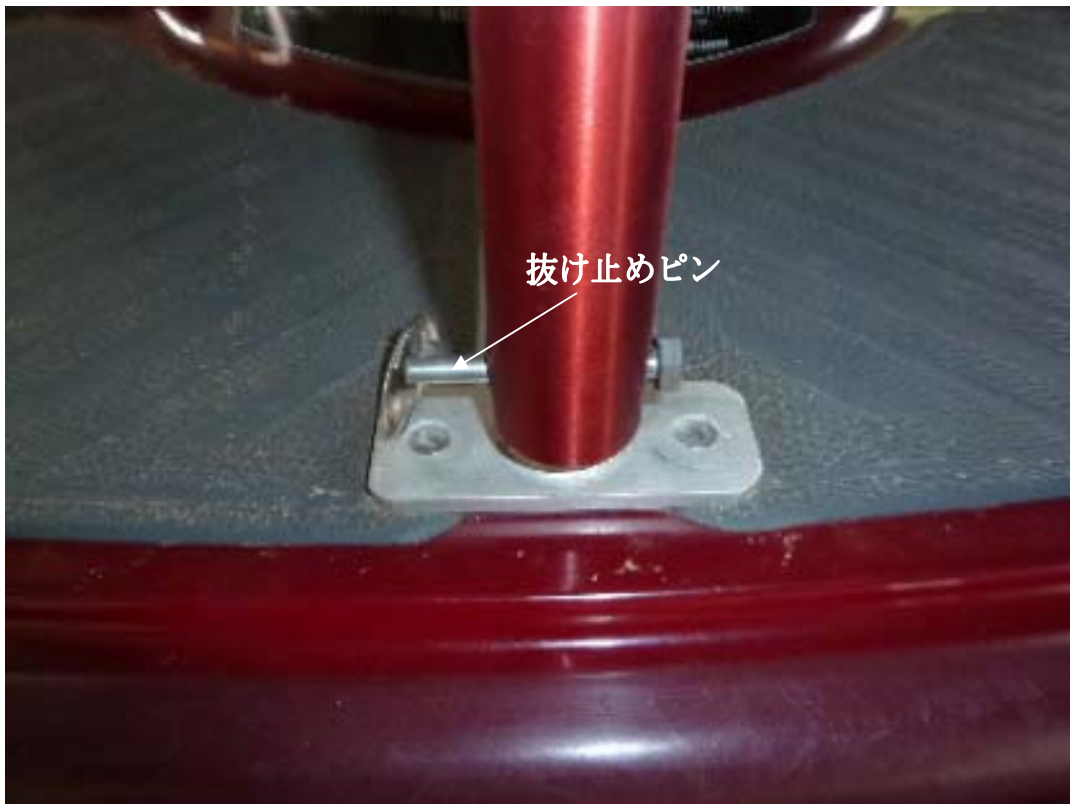
写真10 船尾のポール取付部

ポールは、船尾部に穴が開けられて差し込まれ、直径約7mm、長さ約6.5cmのピンで抜け止めが施されており、ピンを抜くことによりポールを外すことができるようになっていた。

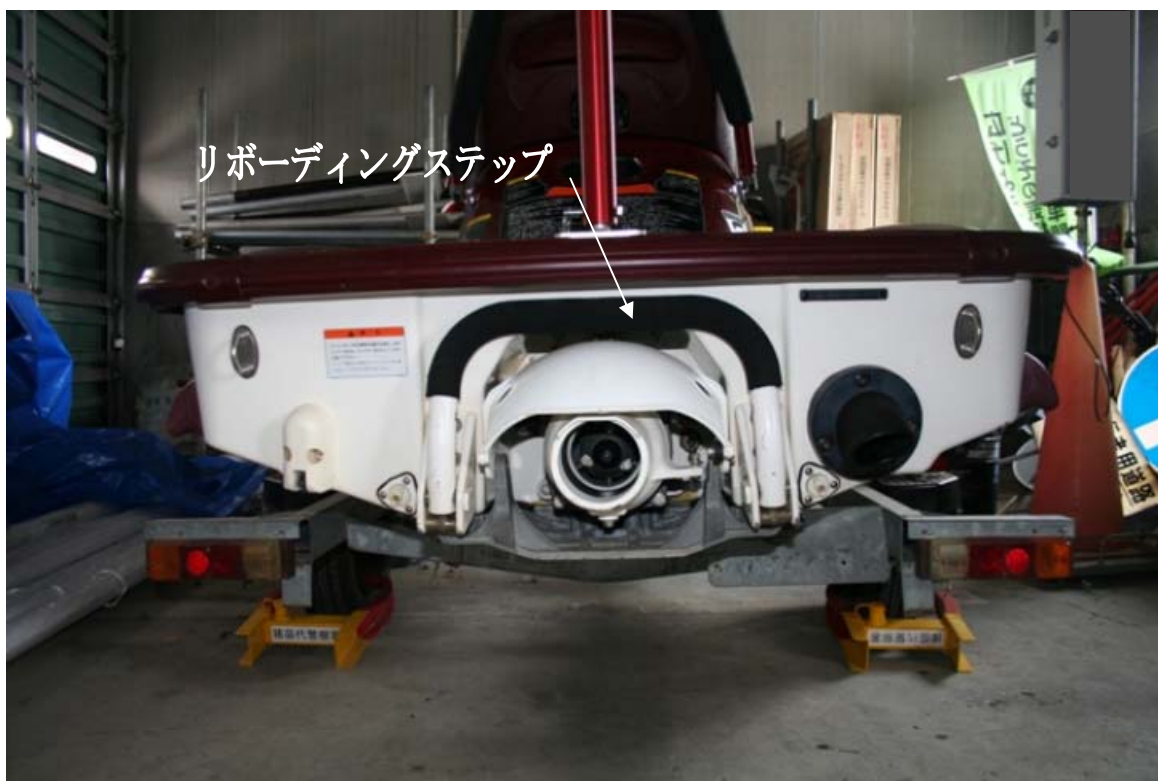
写真11 リボーディングステップ

船尾端中央には、格納式リボーディングステップが取り付けられており、リボーディングステップを出して足を掛け、船尾側の脱着シート後方のハンドレールをつかんで水中から船体に上がることができるようになっていた。なお、リボーディングステップに手又は足を掛けていないときは、リボーディングステップは、自動的に格納されるようになっていた。

前所有者は、本船を中古で購入後、あまり乗船しなかったため転覆したことはなかった。一般的には、1人乗りの水上オートバイでは転覆することはよくあるが、3人乗りの水上オートバイに1人で乗船しているときは、転覆することはほとんどない。しかし、3人が乗り込むと停船した状態ではバランスが悪くなり、例えば落水した3人目の同乗者が、リボーディングステップに足を掛け、船尾側の脱着シート後方のハンドレールをつかんで水中から乗り込もうとしても、船尾にポールがあり、ポールが邪魔をして左右どちらかに寄って乗り込む必要があり、本船がバランスを崩して転覆したことが考えられる。全員が乗り込むために、転覆を何回も繰り返すことも考えられる。なお、船尾のポールは、本船を購入したとき、既に取り付けられていた。

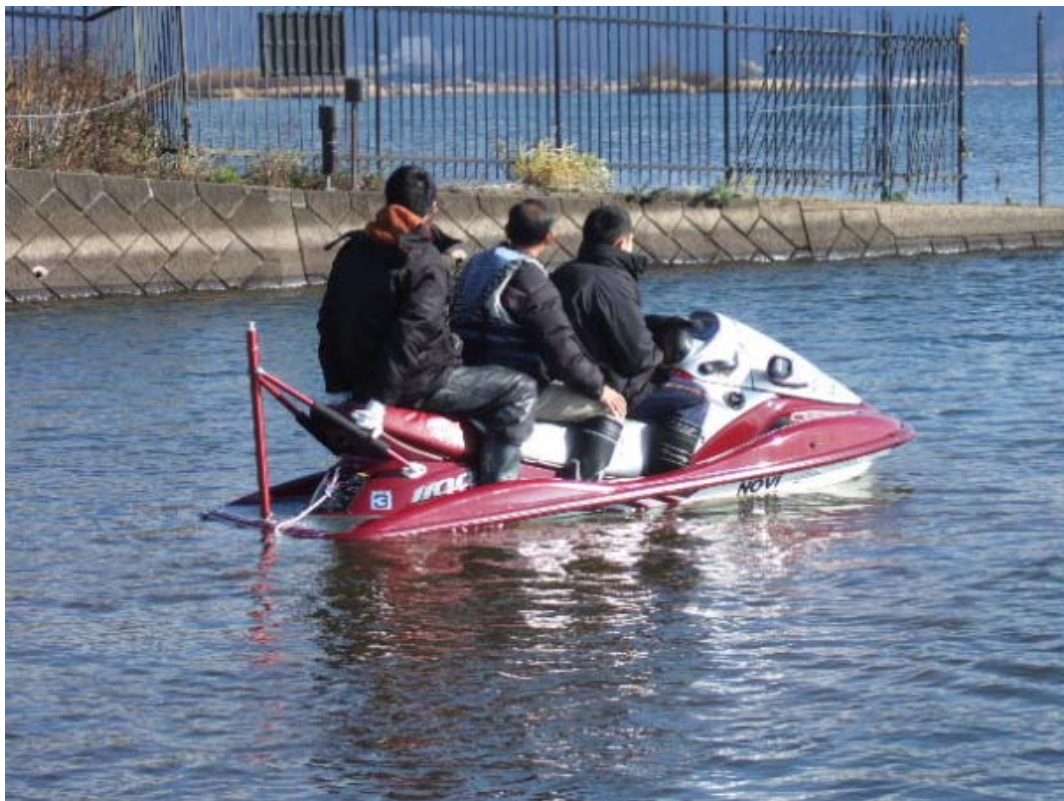
写真13 3人乗船時の状況

- ② ビルジ排出機能の確認のため、機関スペースに水を入れ、機関を運転したところ、ビルジ排出機能は正常であった。
- ③ 機関を停止し、誰も乗らない状態で約1時間湖面に浮かせたのち、機関スペースの水の量を点検したが、浸水は認められなかった。
- ④ 本事故当時、乗船していた3人の体重とほぼ同じ体重の3人を乗船させ、約1時間湖面に浮かせたのち、機関スペースの水の量を点検したところ、浸水は認められなかった。
- ⑤ 船体を転覆させた状態で放置したところ、船尾部から徐々に沈下したが、約20分後、船尾部が水面に没した状態で変化がなくなった。
- ⑥ 転覆させて約2時間後、復原させた際、船首側のハッチカバーの隙間から空気が抜けると同時に、船尾部が沈下して半水没状態となった。
(写真13 3人乗船時の状況、写真14 転覆させた直後の状況、写真15 転覆後の経過時間による本船の状況、写真16 復原した直後の状況 参照)
