船舶事故調査報告書

船種船名 液体化学薬品ばら積船 旺祥丸

事故種類 乗組員死亡

発生日時 平成21年10月7日 13時50分ごろ

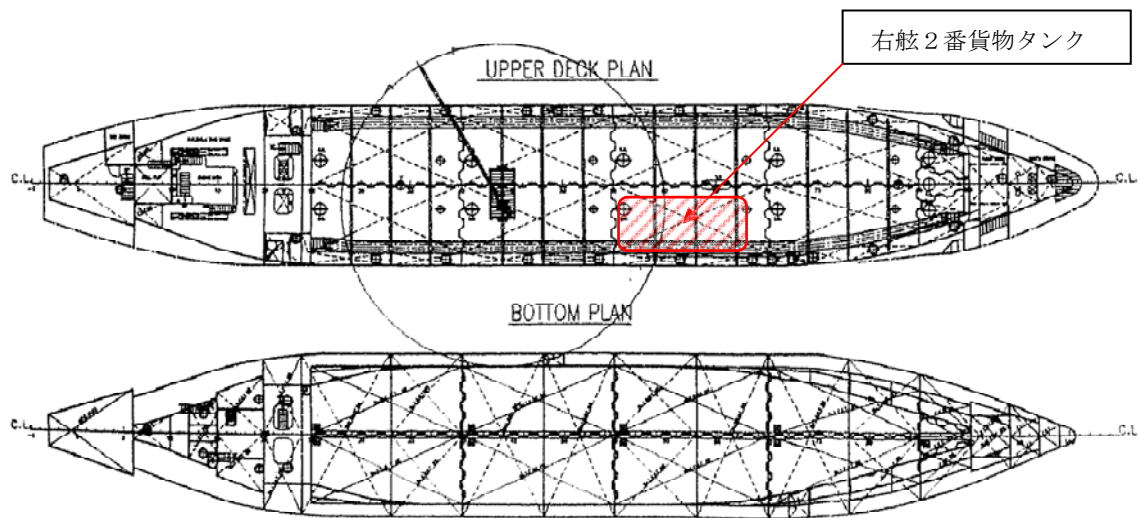
付図2 貨物タンク配置図

本船の貨物タンクは、船首尾方向に縦通隔壁で2列に、横方向に横隔壁で4列の合計8個に分割され、船首側から順に1～4番まで番号が付され、右

各貨物タンクの容積は、右舷及び左舷1番貨物タンクが各134.580 m³、右舷及び左舷2番貨物タンクが各163.334 m³、右舷及び左舷3番貨物タンクが各163.199 m³、右舷及び左舷4番貨物タンクが各160.281 m³で、合計1,242.788 m³であった。

上甲板から各貨物タンクの底部までの距離は、約4.5mであった。

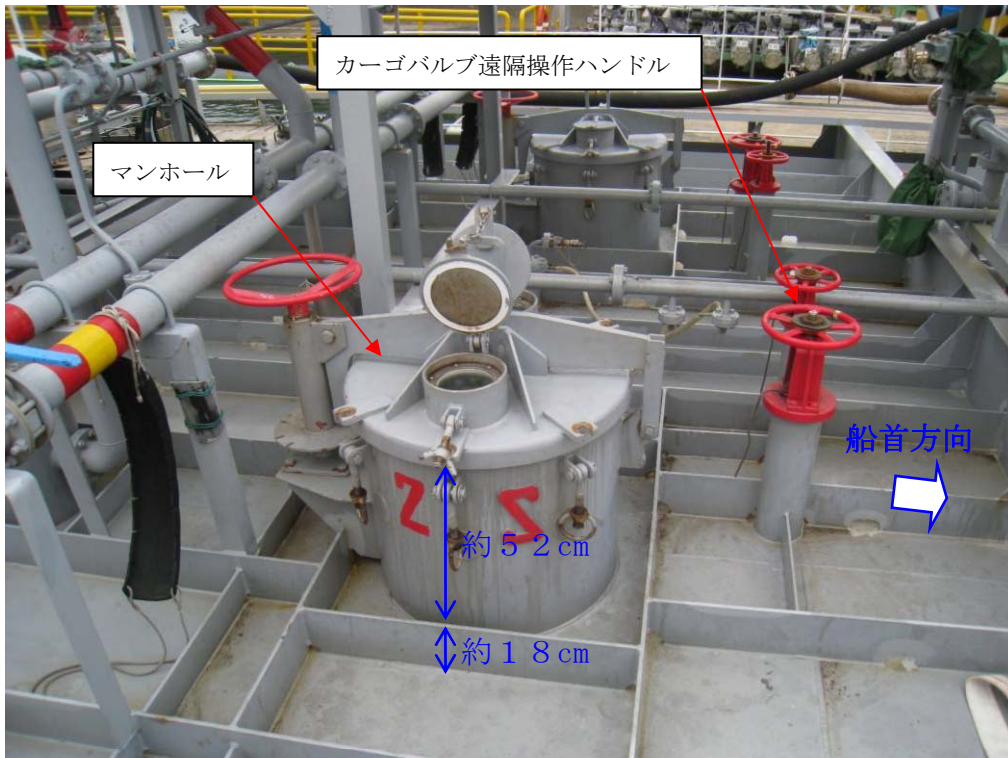
写真1 右舷2番貨物タンクマンホール付近

マンホールハッチ口の直径は、約85cmで、上甲板からの高さは、約70cmであったが、上甲板に高さ約18cmのリブが同ハッチを囲むように設置されており、リブ頂部からのハッチ口までの高さは約52cmであった。

本船は、揚荷役作業中に注入された窒素ガスにより、揚荷作業終了時の貨物タンクの酸素濃度はほぼ0%であったものと考えられるが、右舷2番貨物タンク等のマンホールハッチカバーを開放してタンククリーニングを行っていたものの、通風換気が行われておらず、同タンク内及び同タンクのマンホールハッチ口付近には酸素欠乏状態の空気（以下「酸欠空気」という。）が存在したものと考えられること。

一航士は、右舷2番貨物タンクのマンホールハッチ口をのぞき込んだ際、酸欠空気を吸入して意識を失って同タンク内に転落したか、又は誤って同タンク内に転落し、同タンク内の酸欠空気を吸入して酸素欠乏に陥ったことにより心肺停止状態となり、病院に搬送されて死亡が確認されたものと考えられること。

- (1) 本船は、両舷2番～4番貨物タンクの清水によるタンククリーニング作業を開始し、右舷2番貨物タンクのマンホールハッチカバーが開放されていたが、揚荷作業中に注入された窒素ガスにより、揚荷作業終了時の同タンクの酸素濃度はほぼ0%であったことから、通風換気が行われていなかった同タンク内には酸欠空気が存在し、また、空気よりも密度の小さい窒素ガス（空気を1とした場合の相対密度0.967）が同ハッチからあふれ出て、同タンクのマンホールハッチ口付近にはあふれ出た窒素ガスの影響による酸欠空気が存在していたものと考えられる。
- (2) 一航士は、前航海に積載した粗ベンゼンに不純分が多く含まれていたことから、粗ベンゼンの不純物により、バタワースマシンが作動不良となることを気にしており、タンククリーニング作業の開始後、バタワースマシンの作動状況を確認しようとし、右舷2番貨物タンクのマンホールハッチ口から同タンク内をのぞき込んだ可能性があると考えられる。
- (3) 一航士の身長は約175cmで、上甲板には高さ約18cmのリブが設置されており、リブ頂部からのマンホールハッチ口までの高さは約52cmであり、一航士が同リブの上に乗る、ハッチ口の縁に手をついて貨物タンク内をのぞき込む体勢をとれば、一航士の身体の重心は同ハッチ口上になると考えられることから、一航士が、バタワースマシンの作動状況を確認しようとしてハッチ口から中をのぞき込み、酸欠空気を吸入し、意識を失って貨物タンク内に転落し

本事故は、本船が、名古屋港において離棧して航行中、右舷2番貨物タンク等のマンホールハッチカバーを開放してタンククリーニング作業を行っていたところ、同作業に従事していた一航士が、バタワースマシンの作動状況を確認しようとして右舷2番貨物タンクのマンホールハッチ口の中をのぞき込んだため、揚荷作業中に注入された窒素ガスにより、同タンク内及び同タンクマンホールハッチ付近には酸欠空気が存在していたことから、酸欠空気を吸入し、意識を失って同タンク内に転落したか、又は誤って同タンク内に転落し、同タンク内の酸欠空気を吸入して酸素欠乏に陥ったことにより発生した可能性があると考えられる。

本事故発生後、A社は、事故発生当時は雨天であったので、一航士が甲板上で滑り、右舷2番貨物タンク底部に転落した可能性があるかと判断し、転落の再発防止の措置として、本船のマンホールハッチ付近にノンスリップ塗装を施した。

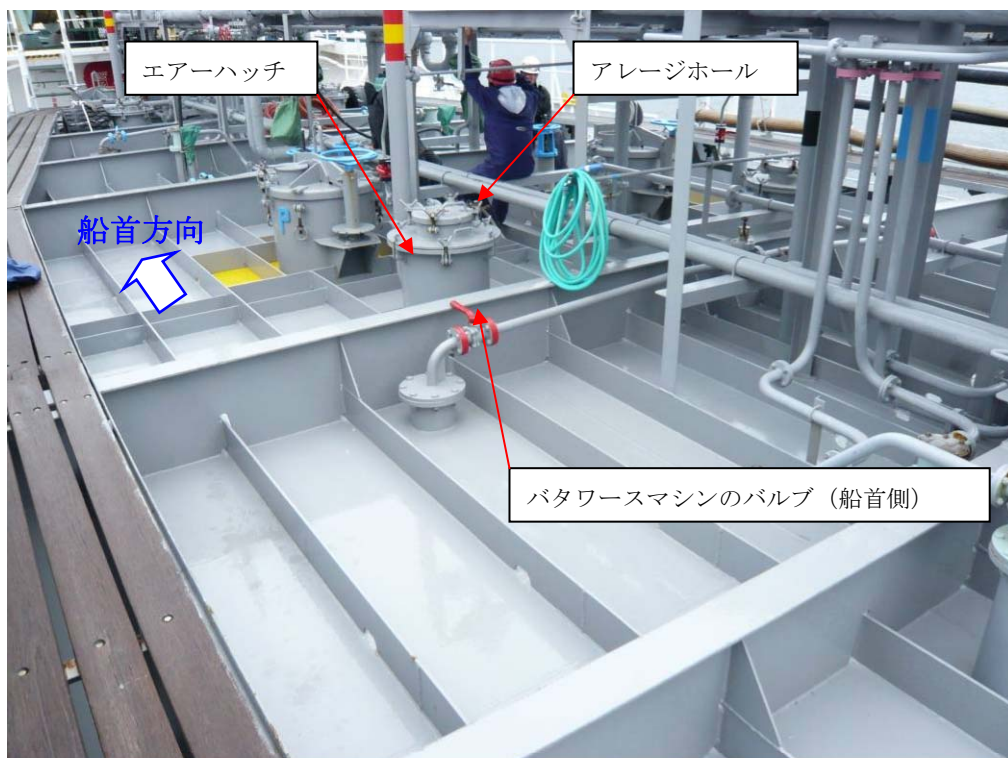
写真2 左舷2番貨物タンクエアハッチ付近

各貨物タンクには、船首方にエアーハッチが1個設けられ、同ハッチ蓋には、アレージホール^{*3}が設置され、ベントライン^{*4}が接続されていた。

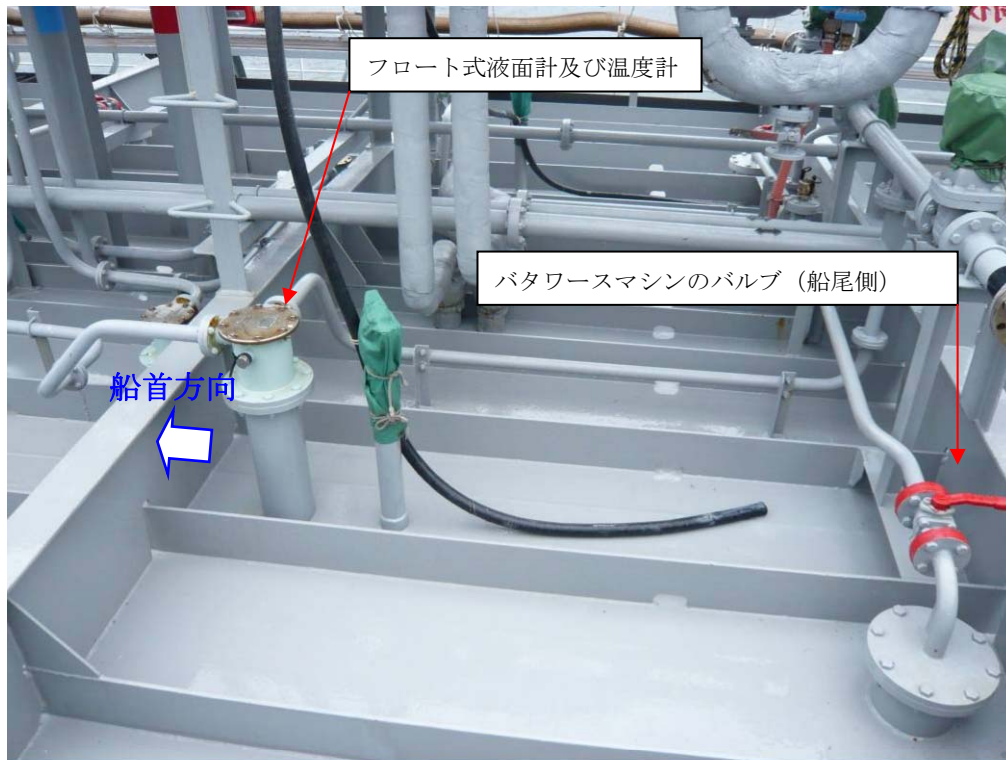
写真3 左舷2番貨物タンク中央部付近

各貨物タンクのタンククリーニング作業に使用するバタワースマシンは、マンホールハッチとエアーハッチの間のタンクトップから吊り下げて2台ずつ設置されていた。

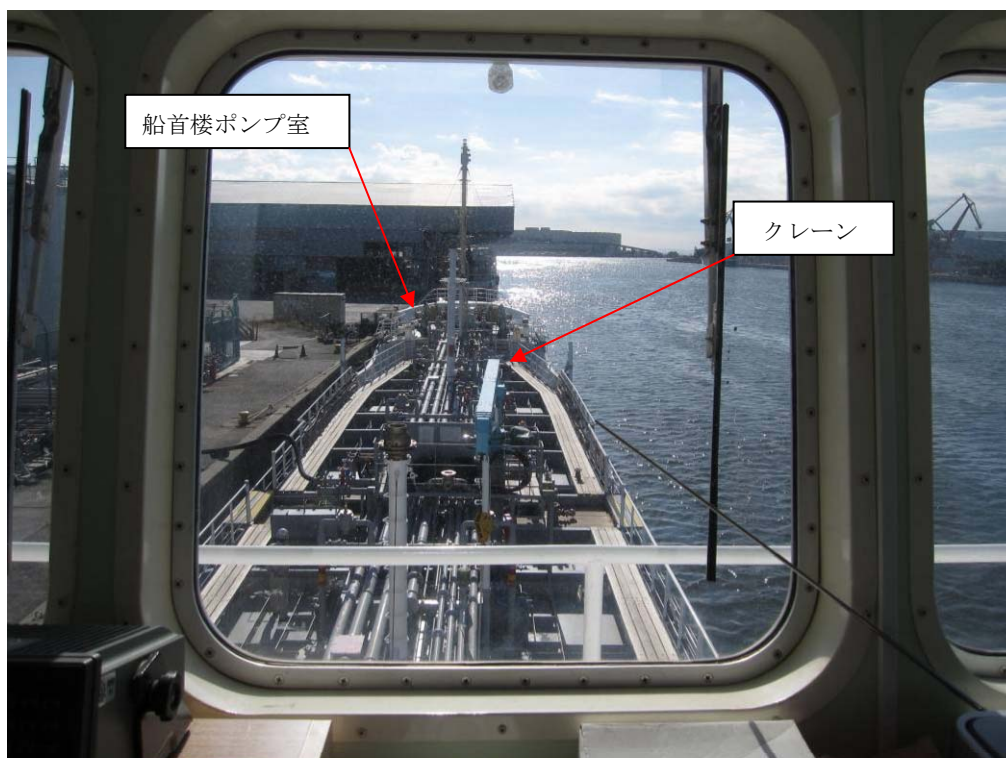
写真4 船橋から見た上甲板

クレーンは、旋回式で右舷3番貨物タンクの甲板上に据え付けられ、船橋からは右舷2番貨物タンクのマンホールハッチ付近は死角となっていた。本事故発生当時、荷役設備に不具合又は故障はなかった。
