# 船舶事故調査報告書

船種船名 モーターボート WISTERIA  
船舶番号 270-43270 広島  
総トン数 5トン未満 (長さ6.32m)

事故種類 乗組員死亡  
発生日時 平成22年8月8日 13時50分ごろ  
発生場所 広島県廿日市市宮島町巖島革籠埼東北東方沖  
広島県大竹市大竹港小方一文字防波堤南灯台から真方位  
090° 4,950m付近  
(概位 北緯34° 14.02' 東経132° 17.03')

平成23年5月26日

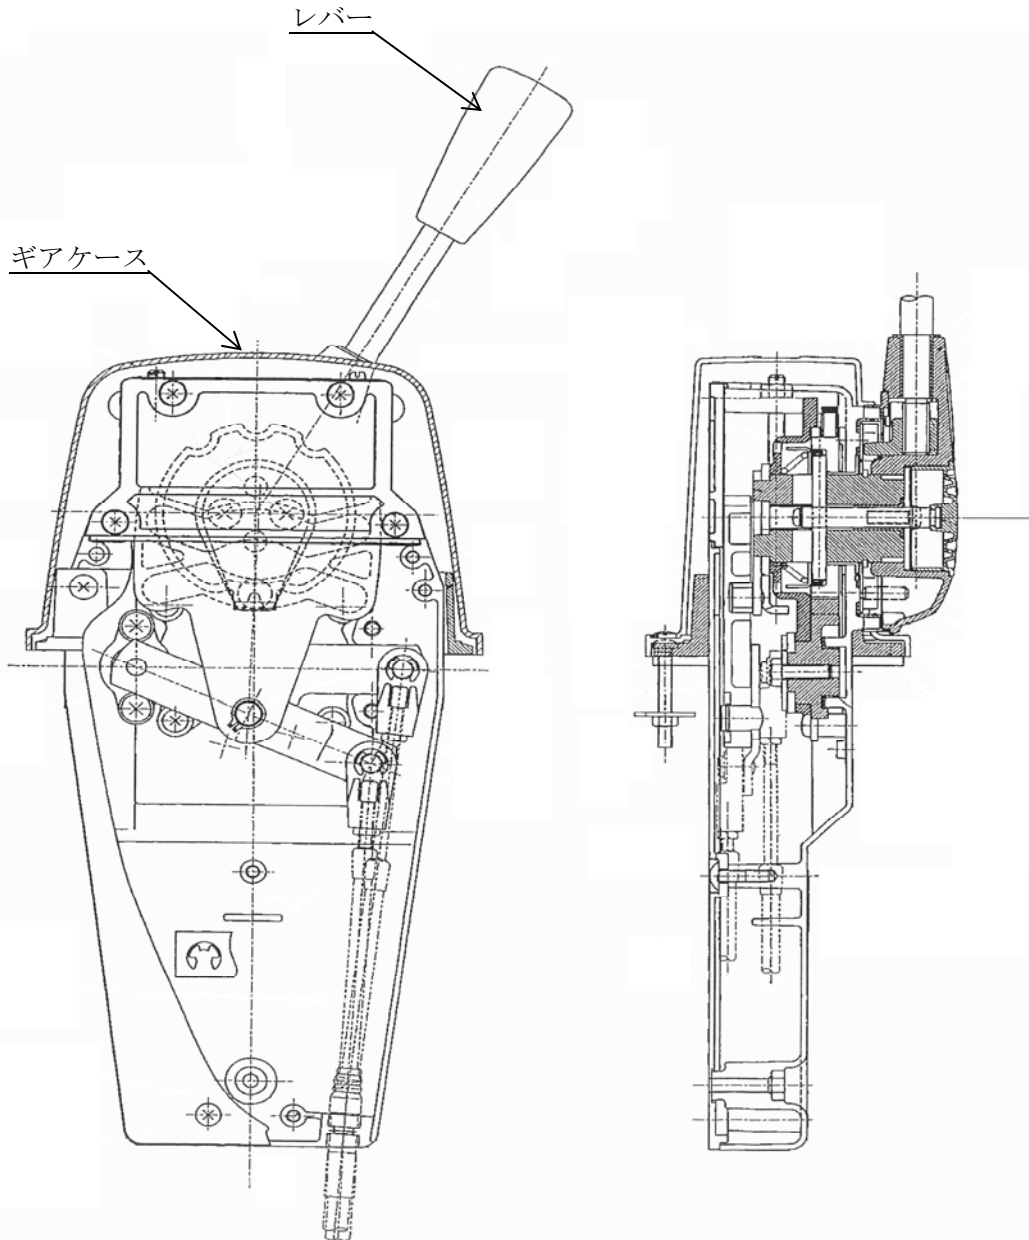
付図3 主機操縦ハンドル機構図

- ① 主機操縦ハンドルは、1本の操縦レバー（以下「レバー」という。）及びレバーの移動量がワイヤケーブルを介してクラッチ前後進切替弁及び主機の调速機に伝達されるようにするためのギアケースからなり、中立位置を中心としてレバーを前方に倒すと前進、後方に倒すと後進の各操縦ができるようになっており、中立位置では確実に推進器の回転が停止した。
- ② レバーは、長さ約20cmで先端部に任意の位置で固定するためのノブが設けられており、約160°の円弧範囲を自由に動かすことができ、ギアケース内に、この円弧範囲のまま中立位置を前後に変更できる機構を有していた。

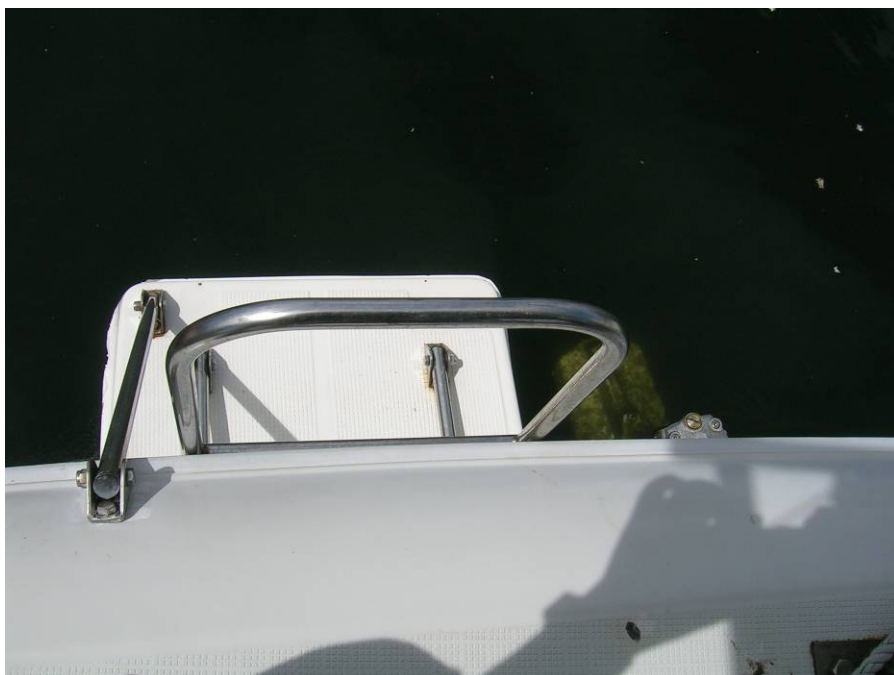
写真2 トランサムステップ

トランサムステップは、海面から乗船する際の踏み台として使用することを目的として船尾外板の右舷寄りに設置され、ブルワーク上縁から約50cmの距離にある幅約60cm及び長さ約45cmのFRP製板であり、その左舷側端部とプロペラボス中心間の水平距離が約40cmであった。

トランサムステップの取付位置は、船長が通常の姿勢でこれにつかまった場合、推進器と身体が容易に接触する状況ではなかった。

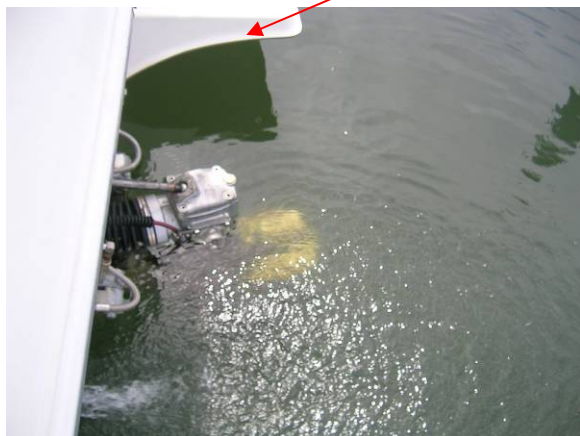
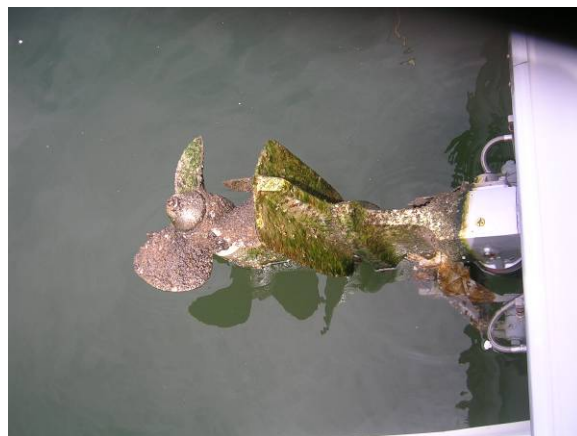
### 写真3 ドライブユニット

推進器は、直径約35cmで、通常の状態プロペラボスの中心が海面から約30cmの深さであり、その先端が船尾端部から後方に約40cmの距離となり、直上部にプロペラボスの中心から約10cm後方に突き出たキャビテーションプレートと称する幅約20cmの整流板が取り付けられていたが、その他の周囲には囲いなど人体の接触を防ぐことができるものは設けられていなかった。

推進器は、海面を泳ぐ人が本船の船尾外板に接近したり、船体が後進している場合に、身体の一部が接触するおそれがあった。

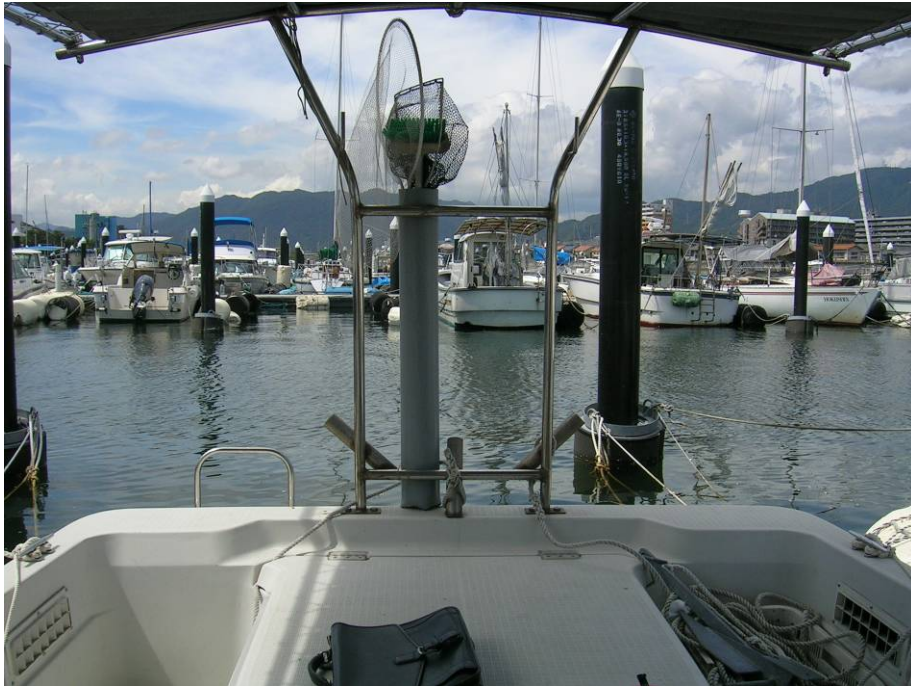
写真5 後方視界

操舵室は、幅約120cm、高さ約165cmの囲壁で囲まれており、左舷側前部にキャビン出入口、両舷側壁に窓、右舷方寄りに高さ約50cmで単座の操縦席が設けられ、船尾方が開放された構造であったが、船尾端部までの距離が約330cmであったことから、着座した状態で、船尾端部から約4.5m後方までの海面が高さ約50cmのブルワークに遮られて死角となった。

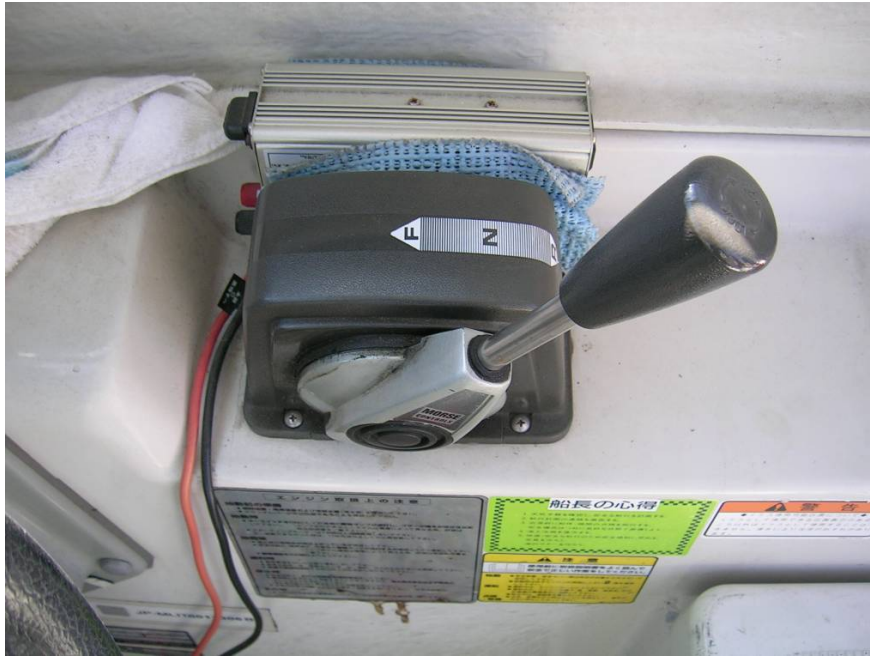
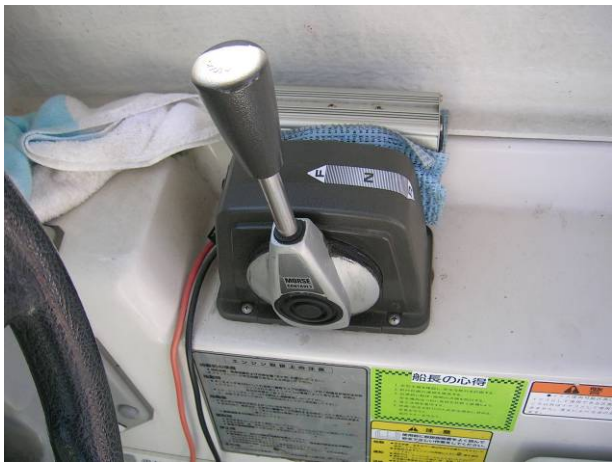
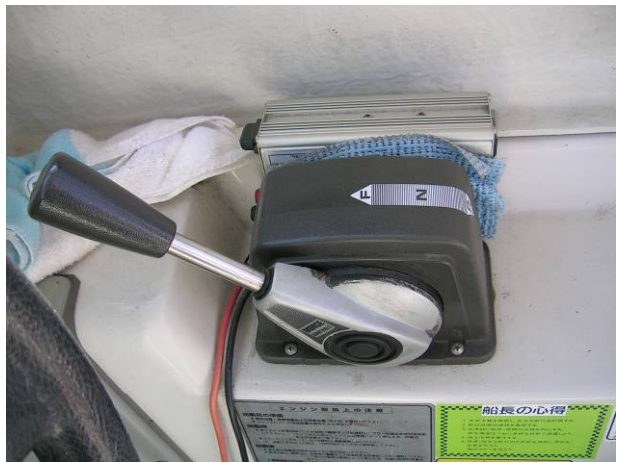
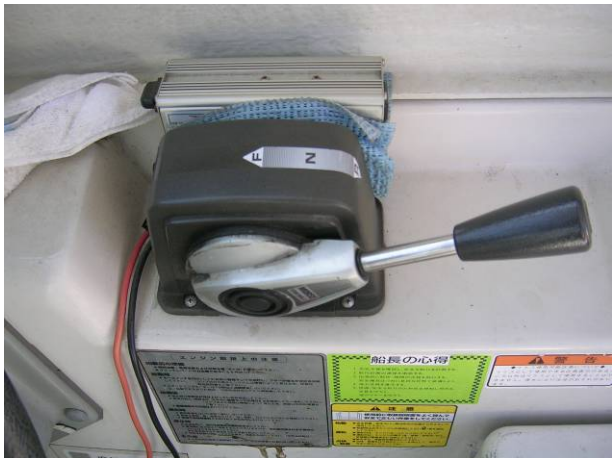
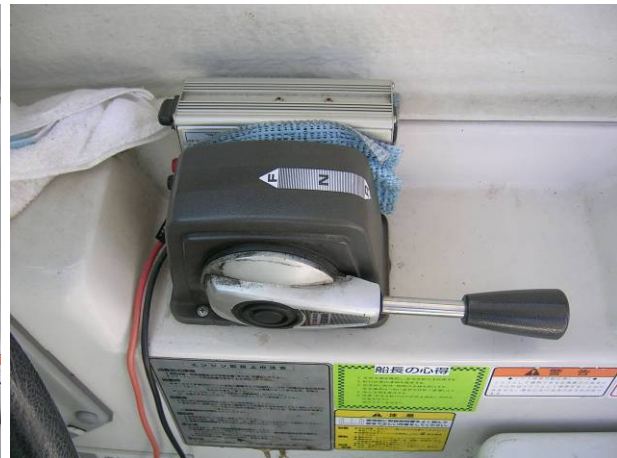
写真6 レバー

本船を操縦する者は、周囲の見張りをしながら左手で舵輪を握る姿勢をとることになるので、ギアケース上部の目盛やレバーに目をやることなく、前進及び後進完了位置並びに中立位置を認識できるよう、ギアケース内に各位置が対応するノッチを設け、レバーを動かした際、それぞれの位置で小さな音を伴う抵抗感を右手に与えるようになっていた。

- (1) 操縦者は、本船がえい航していた浮具から船長が落水して離れたことに気付く、浮具をつかめる位置まで本船を移動させ、船長を乗船させるため、レバーを中立位置にするつもりで操作したが、レバーが位置Nと合致していることを確認しなかった。
- (2) 操縦者は、船長が浮具をつかみ、本船の左舷後方に延びたえい航索を手繰り寄せて本船に接近しているのを助けるため、操縦席を離れて同乗者1人と共にえい航索を引き寄せていた。
- (3) 操縦者は、船長が本船の左舷後方約5mまで接近した頃、船長から本船が前進しているのではないかとの疑問が寄せられたため、レバーを後方に倒し、その位置を確認することなく、レバーを中立位置にした旨を船長に告げた。
- (4) 操縦者は、レバーを後方に倒した際、レバーの位置を確認しなかったことから、レバーの中立位置を通過して後進クラッチが嵌入し、推進器が後進方向に低速度で回転していたが、このことに気付かなかった。
