船舶事故調査報告書

平成23年6月2日

運輸安全委員会（海事専門部会）議決

事故種類	乗組員負傷
発生日時	平成22年8月10日 10時15分ごろ
発生場所	関門港下関区舟島西岸 山口県下関市下関岬ノ町防波堤灯台から真方位 195° 1,640m付近 (概位 北緯33° 56.0′ 東経130° 55.8′)
事故調査の経過	平成22年11月30日、本事故の調査を担当する主管調査官（門司事務所）ほか1人の地方事故調査官を指名した。 原因関係者から意見聴取を行った。
事実情報 船種船名、総トン数 船舶番号、船舶所有者等 L×B×D、船質 機関、出力、進水等	A 引船 ^{かのう} 加納丸、150トン 125286、神戸曳船株式会社（船舶所有者）、グリーン SHIPPING 株式会社（運航者） 30.80m×8.60m×3.78m、鋼 ディーゼル機関、1,912kW、昭和58年9月 B 台船 ^{かわぐち} 川口2号、約200トン なし、有限会社川口商会 約35.0m×約15.0m×約2.5m、鋼 C 起重機船 ^{おおとり} 鵬号、約1,271トン なし、関門ドックサービス株式会社 45.0m×20.0m×4.0m、鋼
乗組員等に関する情報	船長 男性 61歳 五級海技士（航海） 免許年月日 昭和63年3月31日 免状交付年月日 平成20年3月25日 免状有効期間満了日 平成25年3月30日 一等航海士 男性 35歳 四級海技士（航海）（履歴限定） 免許年月日 平成8年4月2日 免状交付年月日 平成18年3月9日 免状有効期間満了日 平成23年4月1日 機関員 男性 20歳 四級海技士（機関）（履歴限定） 免許年月日 平成22年3月26日 免状交付年月日 平成22年3月26日 免状有効期間満了日 平成27年3月25日

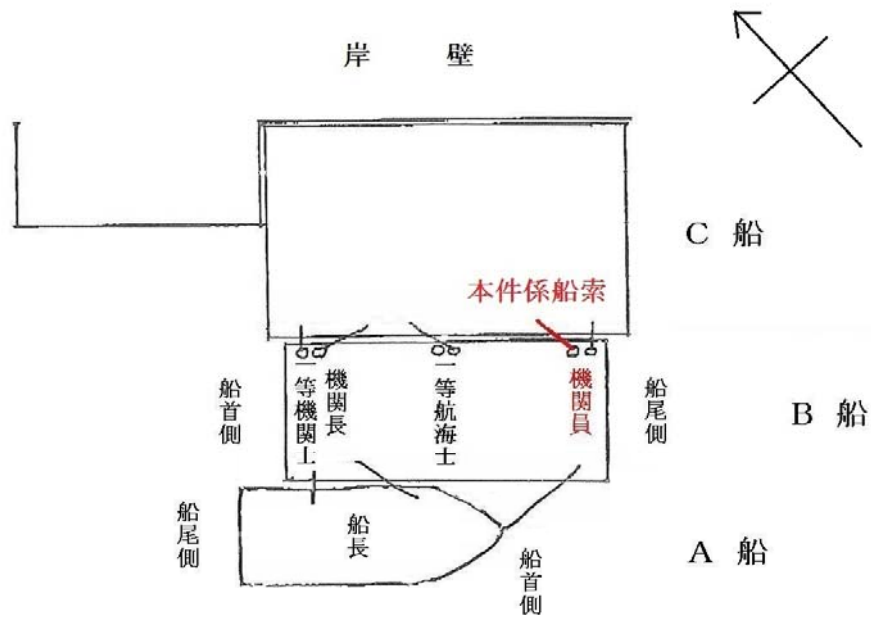
付図1 係船索を解く前の状況図

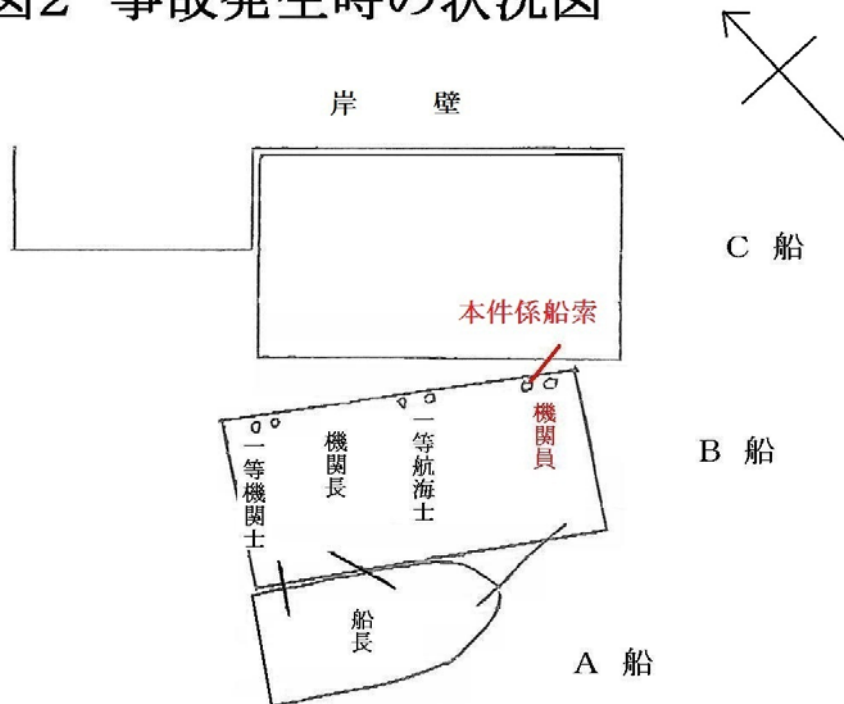
分析	乗組員等の関与	あり
	船体・機関等の関与	なし
	気象・海象の関与	なし
	判明した事項の解析	A船は、舟島西岸の岸壁において、B船を横抱きにした状態でC船に取っていたB船の係船索を解く作業中、本件係船索を緩ませるために後進し、一旦緩んだ本件係船索が再び張り出した際、機関員が作業を続けたことから、機関員の左足

が、甲板上に置かれていた本件係船索に巻き込まれて負傷したものと考えられる。
原因	本事故は、A船が、舟島西岸の岸壁において、B船を横抱きにした状態でC船に取っていたB船の係船索を解く作業中、本件係船索を緩ませるために後進し、一旦緩んだ本件係船索が再び張り出した際、機関員が作業を続けたため、機関員の左足が本件係船索に巻き込まれたことにより発生したものと考えられる。
参考	<p>本事故の再発防止策として次のものが考えられる。</p> <ul style="list-style-type: none"> ・ 作業者は、係船索に張力がかかり始めた際には、係船索から離れ、状況を確認すること。 <p>本事故後、運航者は、以下の安全対策を講じた。</p> <ol style="list-style-type: none"> 1 現場指揮者は、作業全般を把握するため、指揮及び監督に専念すること。 2 作業は、単独で行わず、2～3人体制で行うこと。 3 各作業者にトランシーバーを持たせ、異常があるときは現場指揮者又は船長に報告すること。

付図2 事故発生時の状況図

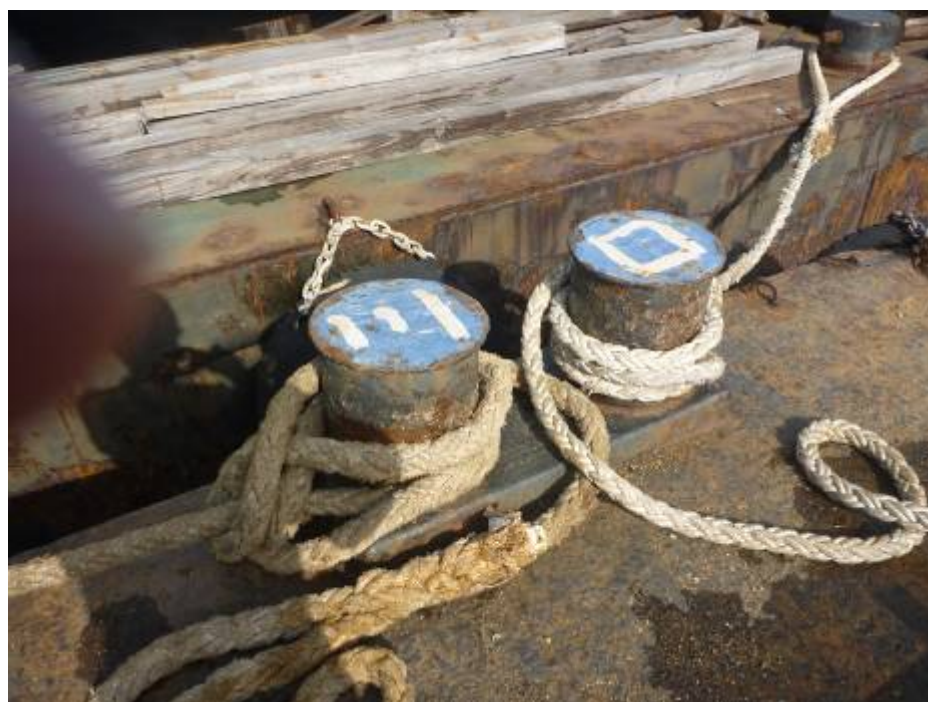
死傷者等	重傷 1人（機関員）	
損傷	なし	
事故の経過	<p>A船は、船長ほか4人が乗り組み、山口県下関市舟島西岸の岸壁に係留中のC船に右舷着けされたB船を移動する目的で、A船の左舷側とB船の左舷側を係船索で固定して横抱きにした状態とし、一等航海士の指揮の下、B船上で船長以外の乗組員4人が、B船の右舷側のボラードからC船に取っていた係船索を解く作業を行っていた。</p> <p>一等航海士は、B船右舷船尾部のボラードに取った係船索1本（以下「本件係船索」という。）以外の係船索が解かれたのち、B船を前方に少し移動させて本件係船索を緩めるため、船長に、A船を後進にかけよう無線で連絡した。</p> <p>船長は、一等航海士からの連絡を受け、A船を後進にかけ、A船に引かれたB船がわずかな速力で移動を始めた。</p> <p>機関員は、B船が移動して本件係船索が緩み、本件係船索を解く作業を開始したが、B船が更に移動を続けたため、本件係船索が再び張り出した。機関員は、早く本件係船索を解こうとして作業を続けたところ、平成22年8月10日10時15分ごろ、機関員の左足が、B船の甲板上に置かれていた本件係船索に巻き込まれた。</p> <p>機関員は、B船に乗ったまま、A船に引かれて対岸にある造船所の岸壁まで運ばれ、救急車で病院に搬送され、左足関節開放脱臼を負って入院した。</p> <p>（付図1 係船索を解く前の状況図、付図2 事故発生時の状況図、写真1 B船の全景、写真2 B船の右舷船尾部ボラード付近 参照）</p>	
気象・海象	<p>気象：天気 曇り、風 ほとんどなし、視界 良好</p> <p>海象：波 ほとんどなし、潮汐 下げ潮の初期、潮流 約1～2ノットの西流</p>	
その他の事項	<p>一等航海士は、本件係船索が張り出したことに気付き、船長に停止しよう無線で連絡したが、間に合わなかった。</p> <p>船長及び一等航海士は、機関員に対し、作業中に危険が生じた場合、作業を中断するよう指示していた。</p> <p>機関員は、約4か月の職務経験があり、単独で係船索を解く作業を行うことができた。</p> <p>機関員は、つなぎ服、ヘルメット、軍手及び安全靴を着用していた。</p> <p>本件係船索は、直径約50mm、長さ不詳で、一端にアイが施されており、アイをC船に取り、もう一方をB船右舷船尾部ボラードの船首側の鋼柱に3巻きしており、本事故当時、残り1巻きまで解いた状態であった。</p>

写真2 B船の右舷船尾部ボラード付近
