船舶事故調査報告書

船種船名 ケミカルタンカー 第二旭豊丸

事故種類 乗組員死亡

発生日時 平成22年3月10日 13時55分ごろ

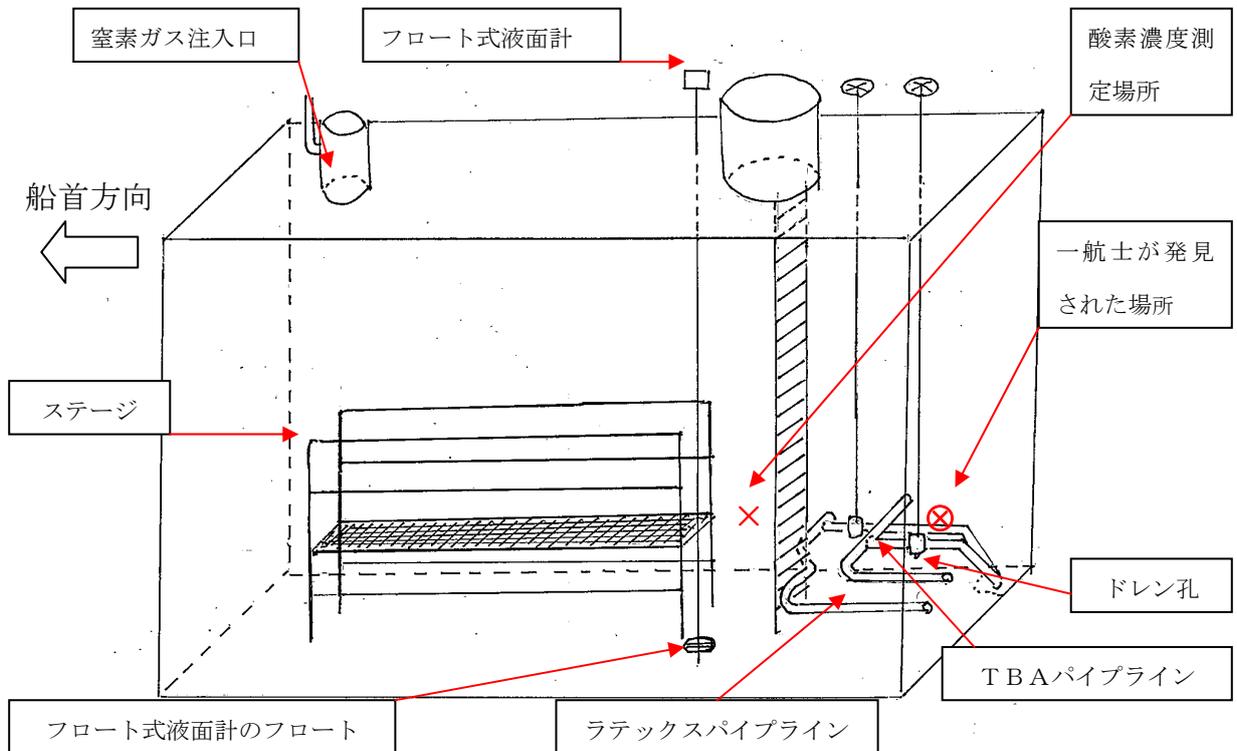
付図2 本件タンク内

貨物タンクのハッチカバーには、直径約14cmののぞき窓が約26cm隔てて2個設けられ、片方の窓からライトを照らし、他方の窓を通して貨物タンクの中をのぞき、液面等を観察するようになっていた。各貨物タンクには、ハッチから貨物タンクの底に至る垂直梯子を約2m降りたところに、ラテックスの揚荷役の際に使用するステージが設けられていた。

ドレン孔は、貨物管系にタンククリーニングの洗浄液等が残らないように設けられた排出孔であり、各貨物タンク内の一般貨物用配管及びラテックス用配管の貨物元弁底部に1個ずつ、合計12個設けられ、本件タンクのドレン孔は、梯子から船尾方向に約94cm、船底からの高さ約57cmのところに設けられていた。

ドレンプラグは、ネジ部の直径が約2.7cmであり、本事故発生後、乗組員が本件タンクのドレンプラグを確認したところ、ドレン孔のネジの途中まで約3回転ねじ込まれていた。

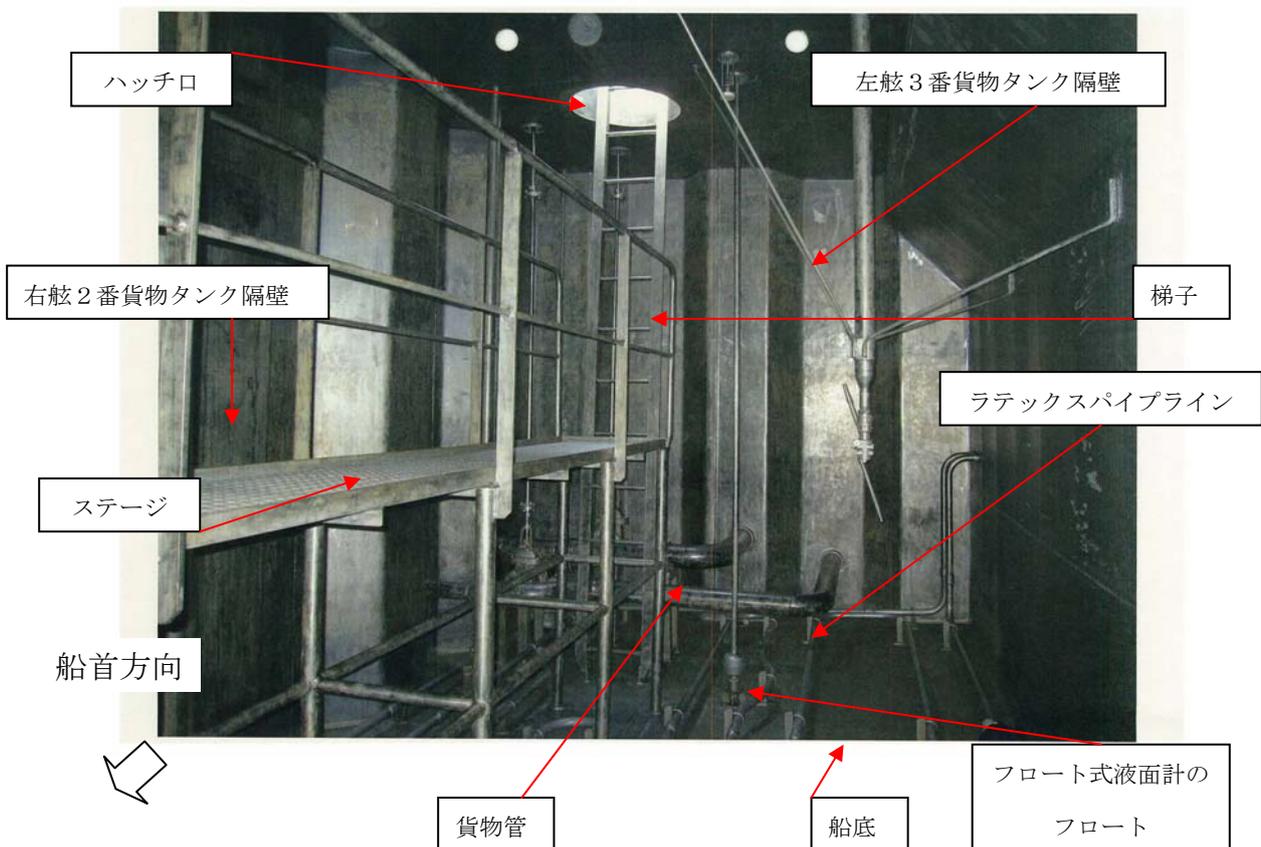
写真3 本件タンク内

機関長は、本件タンクから移送できない原因を調べるため、貨物ポンプ室に入り、貨物ポンプに漏えいがないことを確認したのち、本件タンクのハッチを開放し、ハッチ上面から本件タンク内を点検したところ、ステージ（架台）の上にドレンプラグが置かれているのに気付いた。

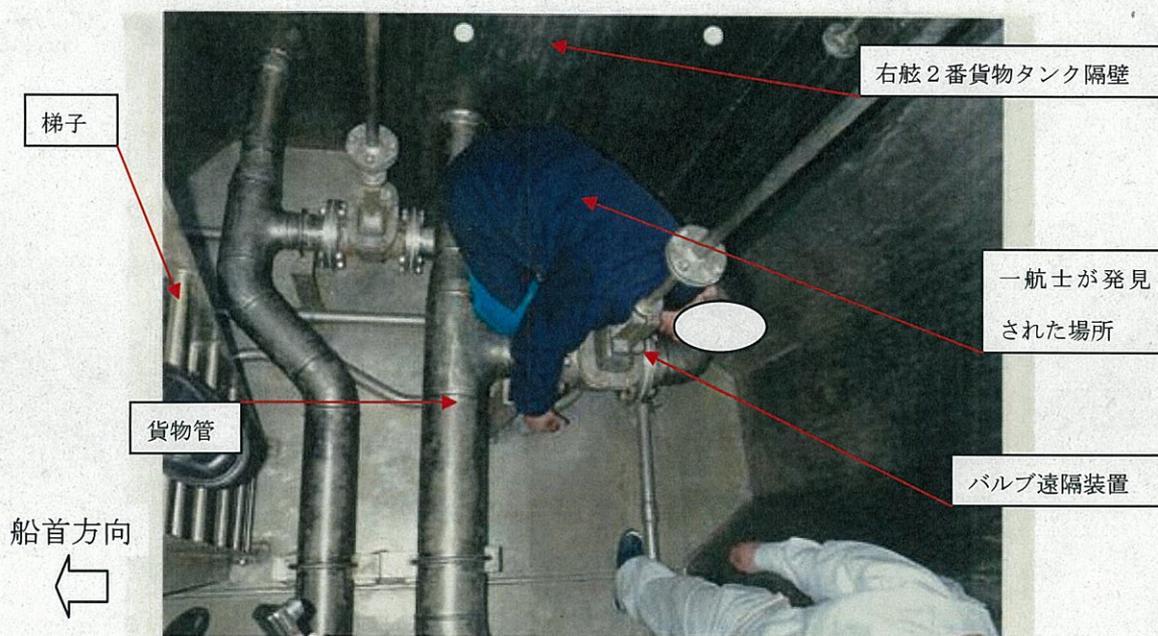
写真4 一航士の状況（事故発生時の再現）

一航士は、貨物管に設けた貨物液吸入吐出元弁（以下「貨物元弁」という。）の底部にドレンプラグを取り付けるため、本件タンクの天井に至る貨物元弁の遠隔操作桿を右手でつかみ、プラグを持った左手を伸ばし、貨物管の上にしゃがんだ姿勢で作業を開始した。

機関長は、一航士がドレンプラグを取り付ける作業を開始してから10秒程度経過した頃、一航士の体がうつ伏せにぐったりとなった状態で動かなくなったことに気づき、大声で一航士に呼びかけたが、応答がなかったため、船橋にいた船長に、一航士が本件タンクに入って動かなくなったことを報告した。

2.1、2.2、2.5.3(1)及び2.10.3から、14時23分ごろ本件タンクの酸素濃度は16%であったが、13時55分ごろ、一航士がドレンプラグを手にとりドレン孔に3回転ねじ込んで動かなくなったことから、ドレン孔付近の酸素濃度は、人間が即死に至る程度ではなく、短時間で意識不明状態に陥る程度(10%以下)であった可能性があると考えられる。

したがって、船舶所有者等は、ケミカルタンカーの乗組員に対し、取り扱う貨物の性状、荷役の方法等により、酸素が欠乏するおそれがあることについて安全教育を実施し、酸素が欠乏するおそれがある場合には、貨物タンクに入る前に酸素濃度の計測を必ず行うように指導する必要がある。

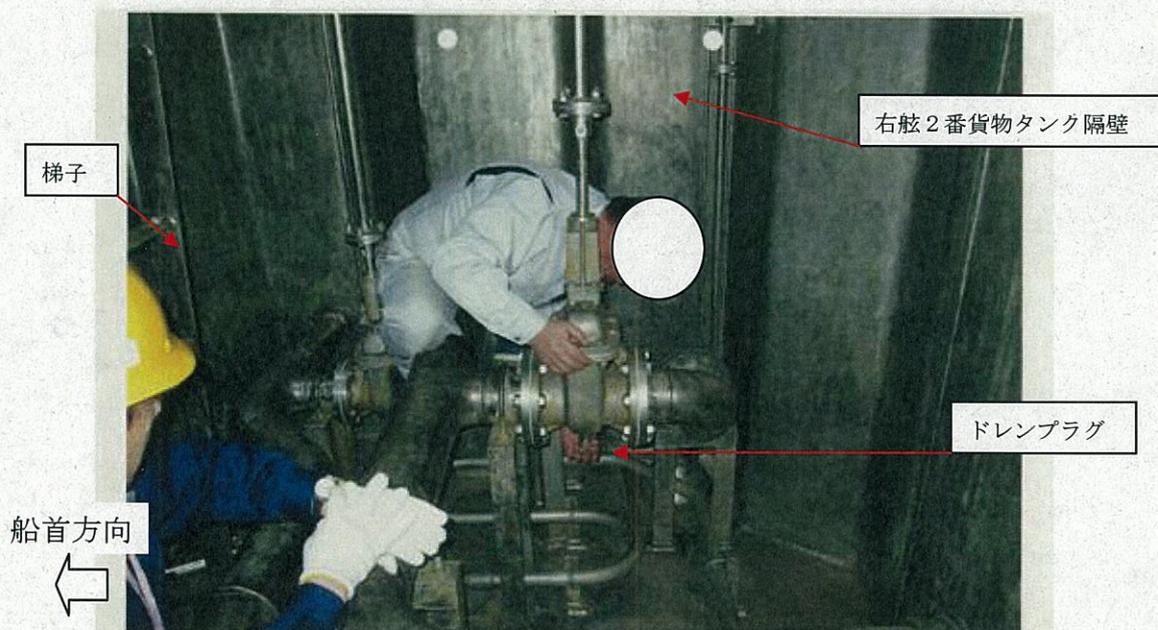
写真5 ドレンプラグの取付け状況（再現）

本件タンクの揚荷は、途中で不能となったが、その際、本件タンクのフロート式液面計の表示は0.29mであり、船底から約57cmの位置にあった本件タンク内の貨物管のドレン孔にドレンプラグが取り付けられていなかったことから、揚荷を行っていた間にドレン孔から空気を吸入し、TBA

本事故後、C社は、貨物タンクに入るときの注意事項及びドレンプラグ取付けの確
