# 船舶事故調査報告書

船種 船名 漁船 日辰丸  
漁船登録番号 FK3-8545  
総トン数 2.74トン

船種 船名 モーターボート ウミック12  
船舶番号 251-15136福井  
総トン数 5トン未満（長さ4.65m）

事故種類 衝突  
発生日時 平成22年6月9日 07時53分ごろ  
発生場所 福井県高浜湾西部  
福井県高浜町押廻埼灯台から真方位147° 3,000m付近  
(概位 北緯35° 31.8' 東経135° 31.2')

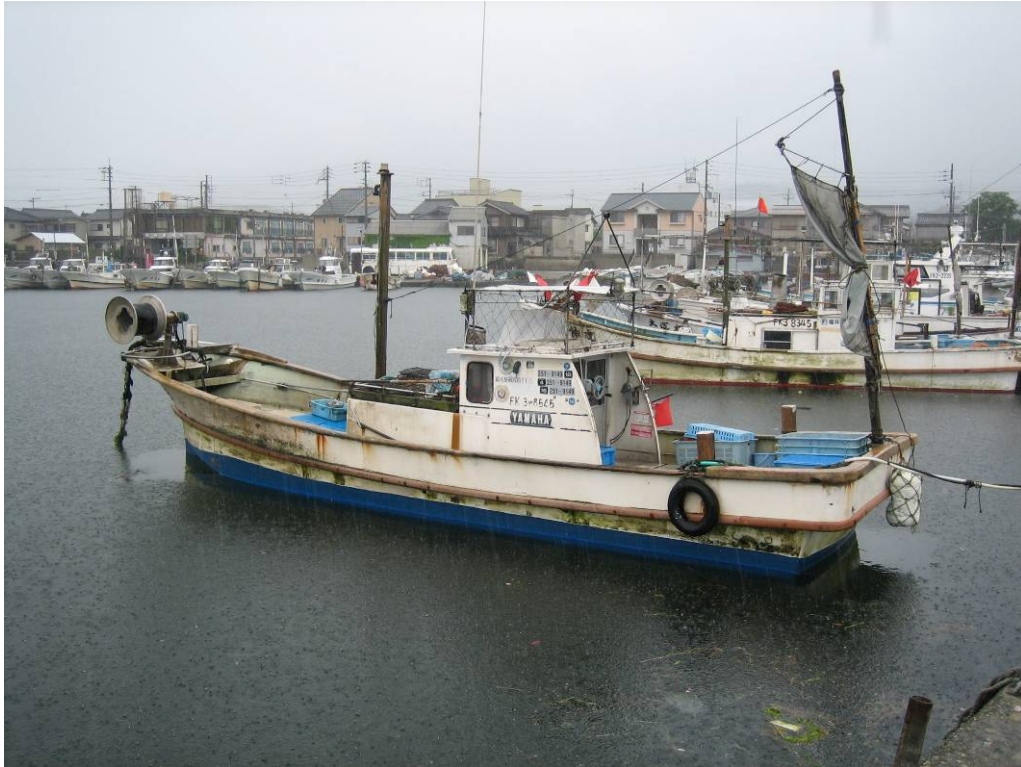
写真1 A船

船長Aは、平日なので釣り船などは出ていないと思い、ブイの赤旗を探すことに意識を傾注しながら更に南進を続けていたところ、突然、船首方向至近のところでボートから2人が海に飛び込んだことに気付き、慌てて主機を後進としたものの、07時53分ごろ、押廻埼灯台から147°（真方位、以下同じ。）3,000m付近で、A船の船首部とB船の右舷側中央部付近とがほぼ直角に衝突した。

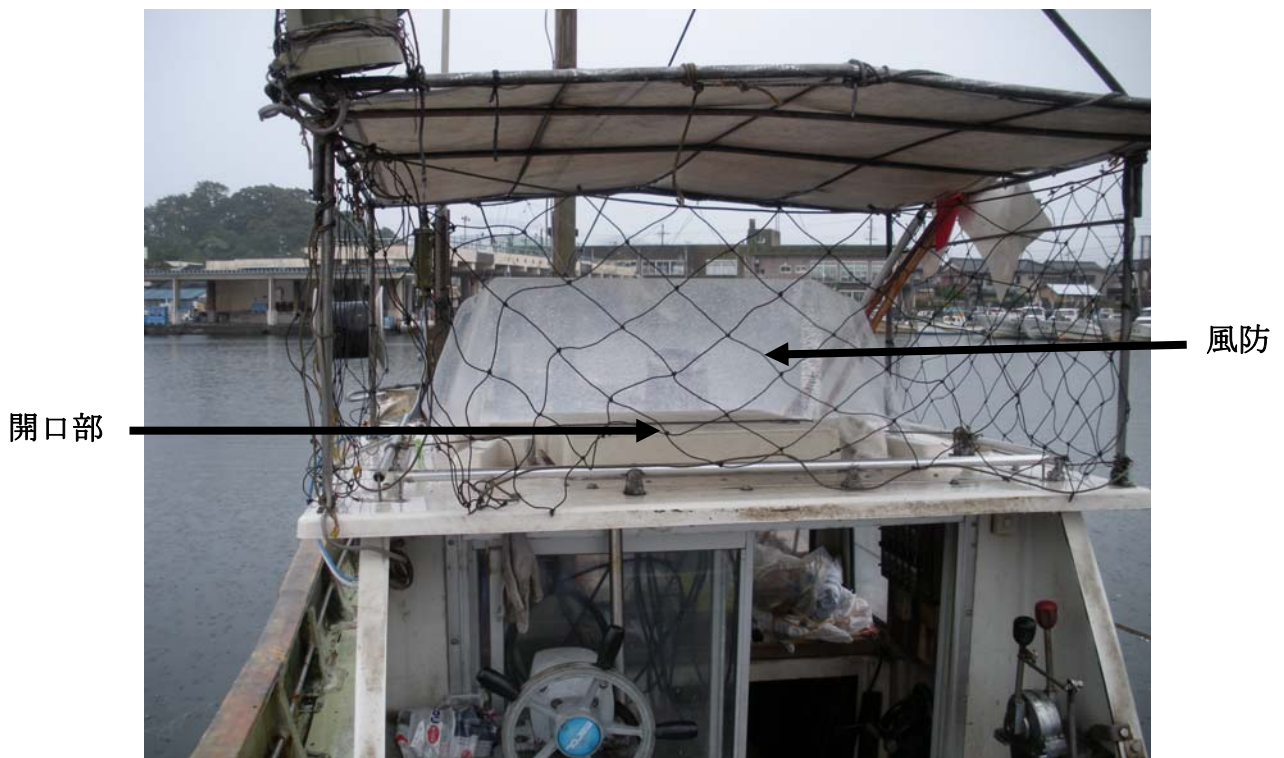
写真2 A船の前方の見通し

外部の操縦場所の天井は、高さが約1.2mと低く、同天井の中央部に約60cm四方の開口部が設けられており、同開口部から上半身を出し、高さ約30cm、横幅約90cmのプラスチック製防風雨用フード越しに見張りを行いながら操船することができるようになっていた。同フードには、塩の結晶や細かい傷が無数に付いていた。

船長Aの口述によれば、A船は、毎年10～12月の休漁期を除き、ヒラメやカレイの刺し網漁を行っており、時期によってはたこつぼ漁も行っていた。また、A船は、速力約22knで航行すると、船首が約40～50cm浮上し、速力約6～7knでは、船首が約10～20cm浮上することにより、船首方に死角が生じて正船首方向の見通しが悪くなっていた。事故発生当時、A船の船体、機関及び機器類に不具合又は故障はなかった。

cm 浮上して船首方に死角が生じ、目の前の防風雨用フードの透過が悪いうえ、操縦席の左舷前方から朝日を受けていたものの、週末ではないので付近の海域に釣り船などはないと思ひ込み、たこつぼの敷設場所を示すブイの赤旗を探しながら航行し、適切な見張りを行っていなかった。

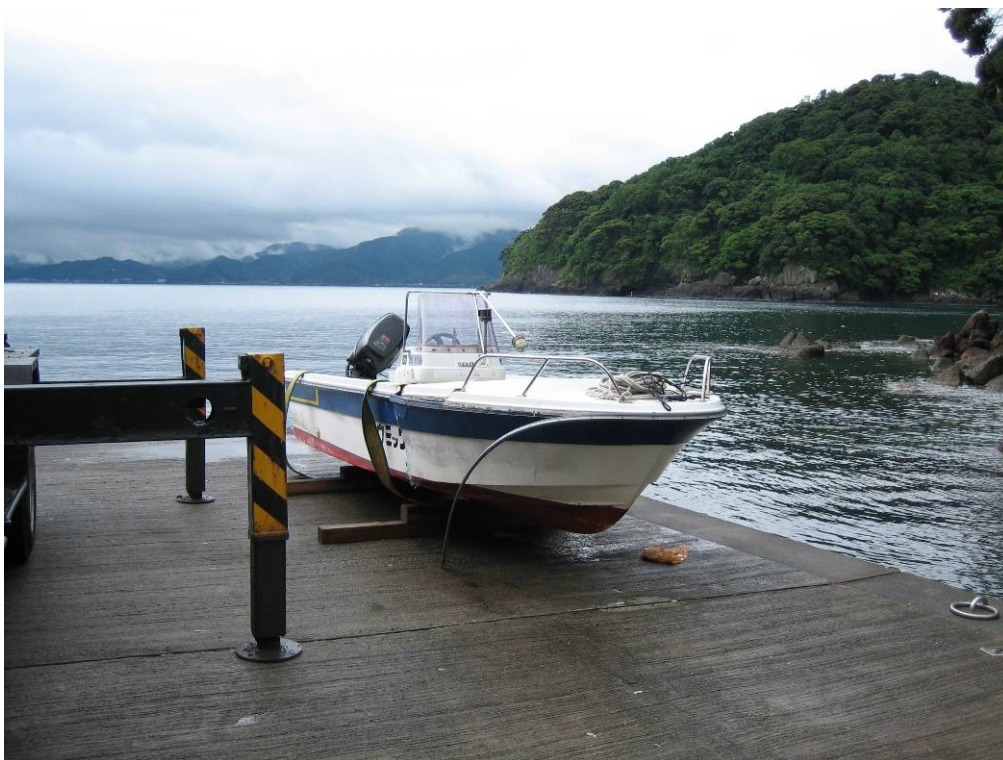
写真3 B船

A船は、後進してB船から約5m離れたところで停止し、海中に飛び込んだ船長B及び同乗者Bを救助したのち、右舷側に大きな亀裂を生じていたB船を最寄りの港にえい航した。

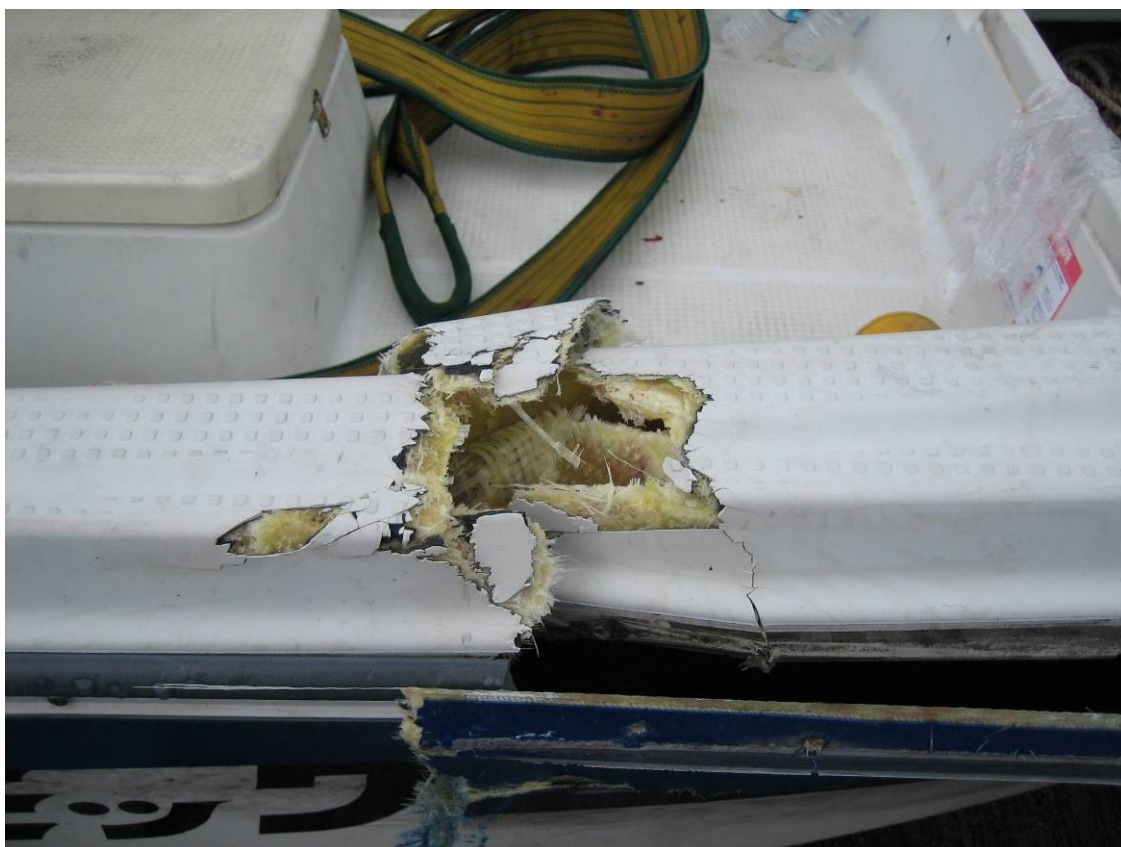
写真4 B船の損傷状況

右舷中央部付近に縦約60cm（ブルワークから海面下まで）及び横約70cmの亀裂が生じた。
