船舶事故調査報告書

平成23年6月16日
 運輸安全委員会（海事専門部会）議決
 委員 横山 鐵 男（部会長）
 委員 山本 哲 也
 委員 石川 敏 行
 委員 根本 美 奈

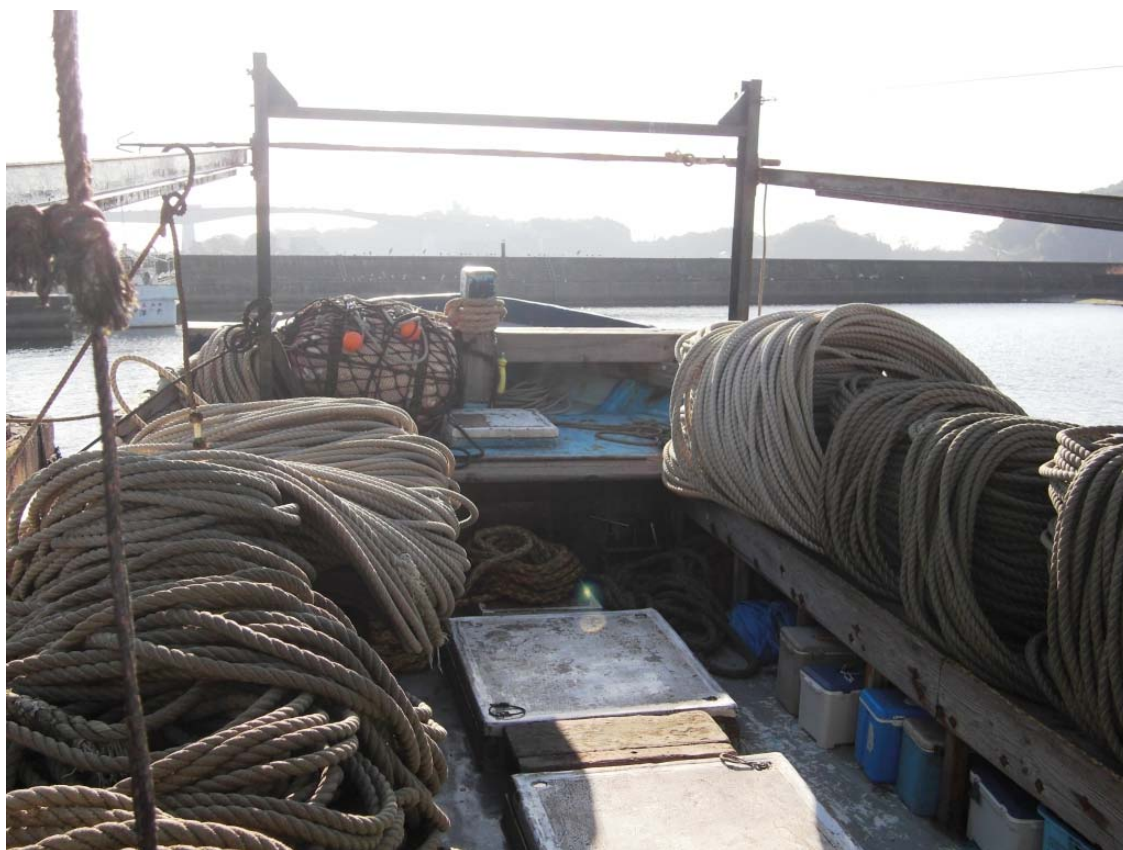
写真1 事故発生場所の船首甲板付近

搬送されたが、脳挫傷によって死亡したことが確認された。 (写真1 事故発生場所の船首甲板付近 参照)	
気象・海象	気象：天気 晴れ、風向 南東、風力 4、視界 良好 海象：波高 約2m	
その他の事項	<p>本船は、本事故当時、船長（以下「本船船長」という。）が乗船しておらず、漁ろう長が操船などの指揮を執っていた。</p> <p>漁ろう長は、本船に漁ろう長として約28年間乗船しているほか、本船の安全担当者として乗組員に対し、作業前に安全などの指導をしていた。</p> <p>漁ろう長は、本船船長が乗船できないとき、船長として乗船していたことから、本事故当時、本船船長が足の痛みで乗船できないため、船舶所有者が、補充の船長を探しても見つからなかったため、漁ろう長が本船に船長として乗船し、出漁した。</p> <p>シャックルは、漁網ロープに取り付けられているものと長さ約1mのチェーンに取り付けられているものがあり、両シャックルが、ジョイントシャックル（シャックル2個がつなぎ合わされたもの）で接続されていた。</p> <p>右舷引き綱に取り付けられていたシャックル、アイボルト及び漁網は、本事故当時に海没した。</p> <p>右舷引き綱に取り付けられているシャックルは、U字型でアイボルト（頭部に穴が開いている）をねじ込むタイプ、長さ約1mのチェーンに取り付けられているシャックルは、U字型で平頭ボルト（頭部が平らになっている）をねじ込むタイプのものであり、いずれもステンレス製であった。</p> <p>引き綱は、直径約36mm 長さ約50mの化学繊維製であり、シャックルと接続されていた右舷引き綱先端の輪に異常はなかった。</p> <p>シャックルは、年間約3～4回取り外されていた。</p> <p>シャックルは、毎年新しいものに取り替えられていた。</p> <p>シャックルのアイボルトには、回り止めが取り付けられていなかった。</p> <p>本船は、作業前の安全点検が不十分であった。</p> <p>船舶所有者は、乗組員に対し、作業に従事していないときには、安全な船尾後方にできる限りいるように指導していた。</p> <p>(写真2 引き綱とシャックル 参照)</p>

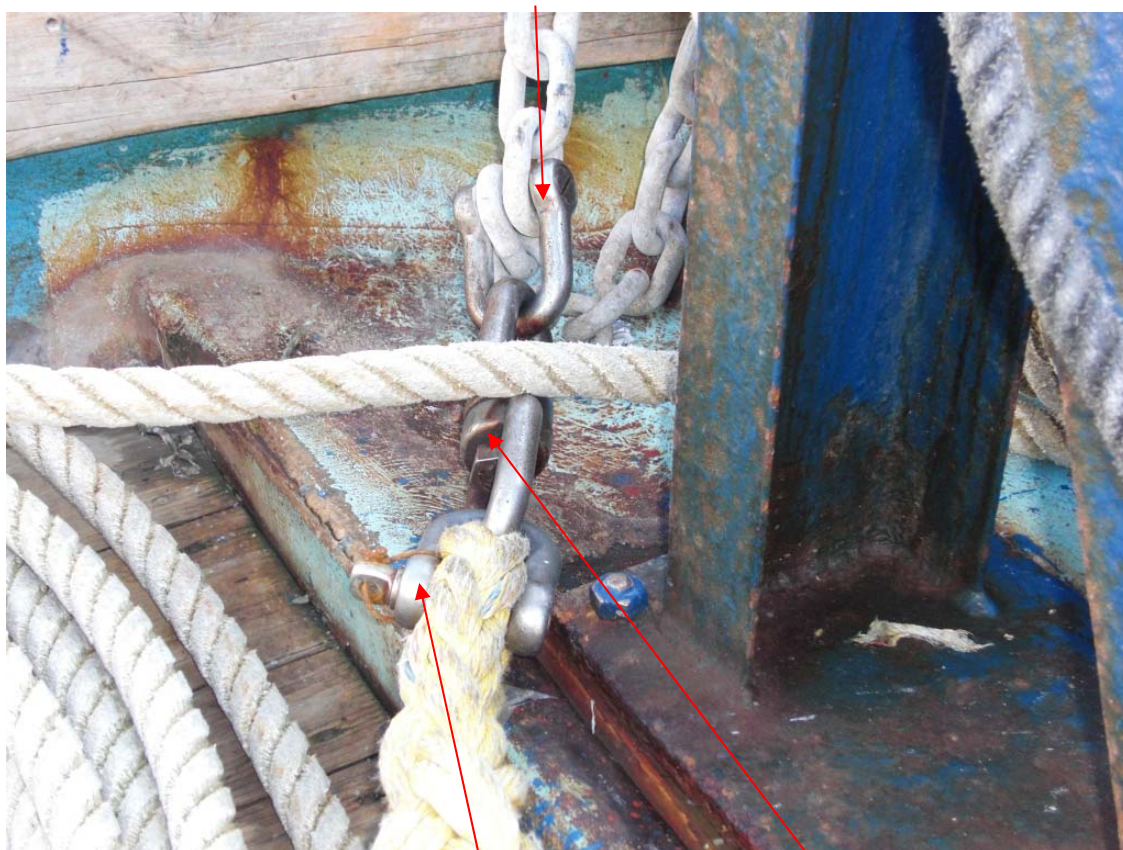
写真2 引き綱とシャックル

分析	乗組員等の関与 船体・機関等の関与 気象・海象の関与 判明した事項の解析	不明 あり なし 甲板員Aの死因は、脳挫傷であった。 本船は、高知港の南東方沖においてえい網中、右舷引き綱先端に取り付けられていたシャックルのアイボルトの点検が適切でなかったことから緩んでおり、緊張していた右舷引き綱のアイボルトが外れ、右舷引き綱が跳ねて船首甲板右舷側にいた甲板員Aの後頭部に当たり、甲板員Aが脳挫傷により死亡した可能性があると考えられる。
原因	本事故は、本船が、高知港の南東方沖においてえい網中、右舷引き綱先端に取り付けられていたシャックルのアイボルトの点検が適切でなかったため、アイボルトが外れ、緊張していた同引き綱が跳ねて船首甲板右舷側

U字型で平頭ボルトをねじ込むタイプのシャックル

U字型でアイボルトをねじ込むタイプのシャックル

ジョイントシャックル

にいた甲板員 A の後頭部に当たったことにより発生した可能性があると考えられる。
参考	本事故後、本船は、同種事故の再発を防止するため、シャックルのアイボルトに回り止めを取り付けた。
