船舶事故調査報告書

船種船名 コンテナ船 MOL DISCOVERY

事故種類 衝突（防波堤）

発生日時 平成21年12月30日 18時49分ごろ

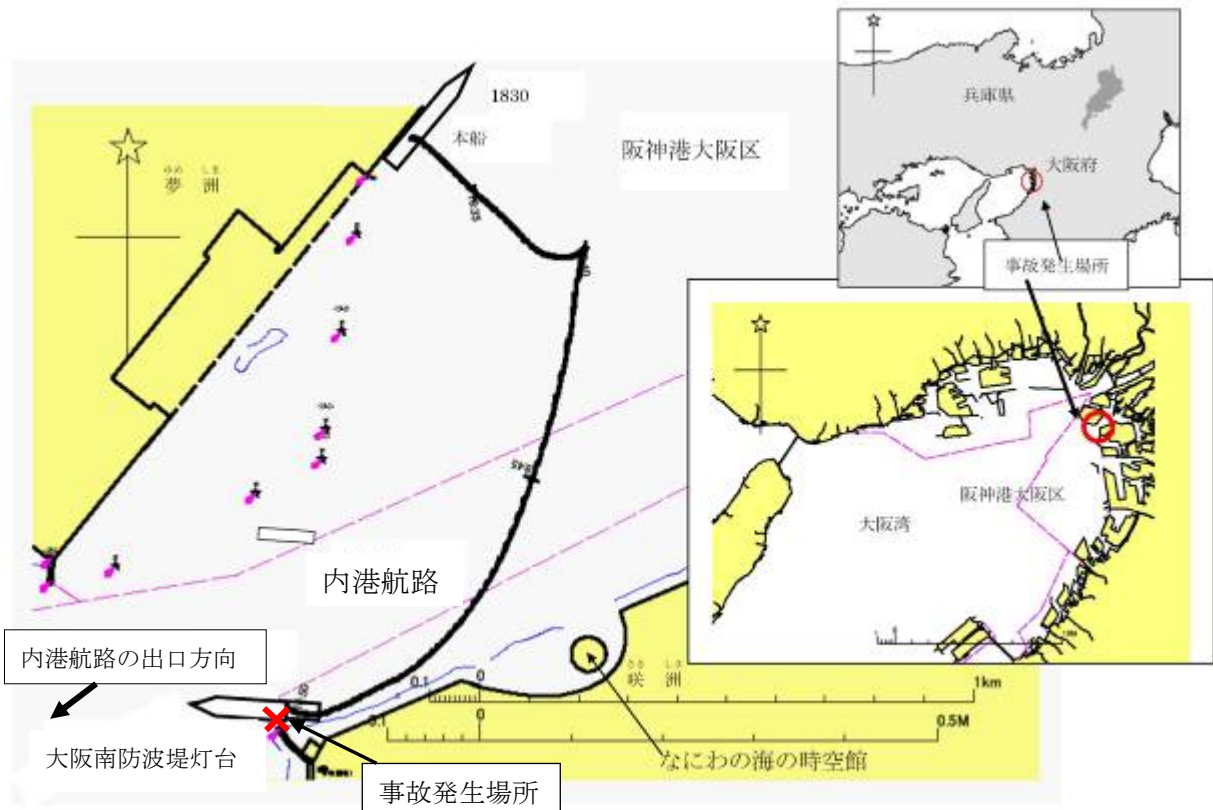
VDRによる航跡図及び事故発生場所説明図

(10) 18時49分ごろ、本船は、南防波堤灯台から約100mの地点において、船首方位265.0°、対地針路251.9°及び対地速力6.7knで、左方（南方）に約1.5knで圧流され、左舷3番燃料タンクの喫水線付近の外板が南防波堤灯台基部の防波堤に衝突したものと認められる。

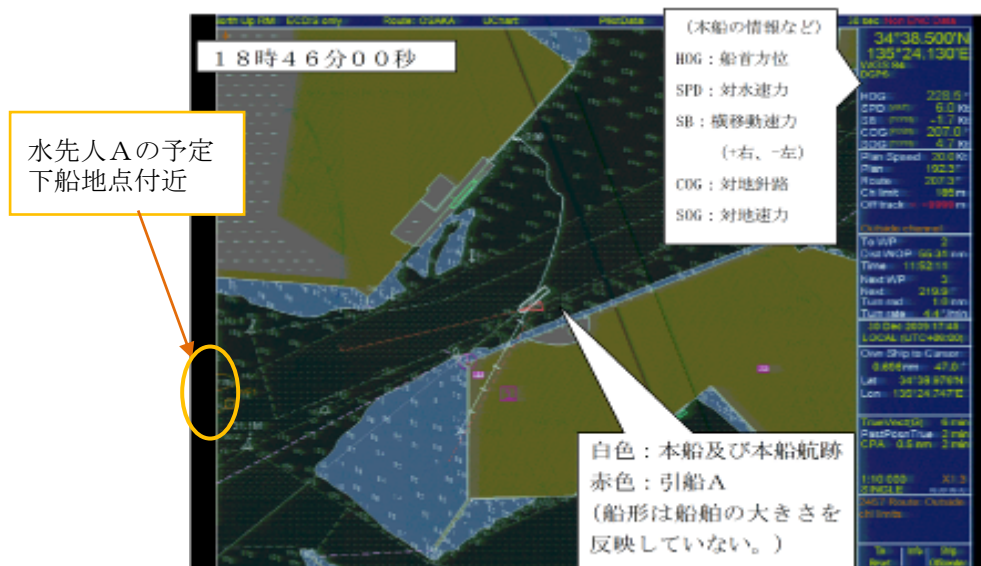
VDR記録 18時46分00秒のECDIS画面

引船Aは、本船の左舷船首部に向かって航行し、前進速力のある本船の左舷船首部付近を押し始めたが、乾舷を越える波を左舷方から受け、本船に対して直角な姿勢で押すことができなかった。

引船Aの船長は、左方に圧流され続けた本船と咲洲とに引船Aが挟まれると感じて本船から離れる旨を水先人Aに伝えた。

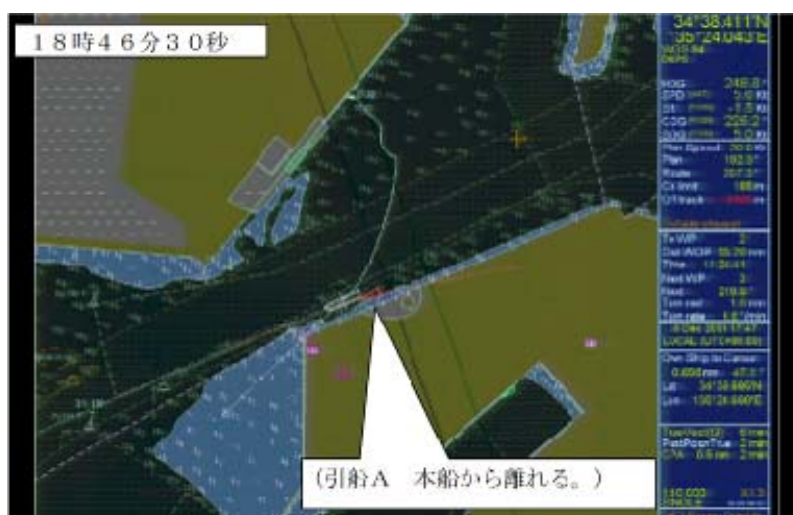
VDR記録 18時46分30秒のECDIS画面

水先人Aは、本船が接近を続けて目前に迫った南防波堤との衝突が避けられないと思った。

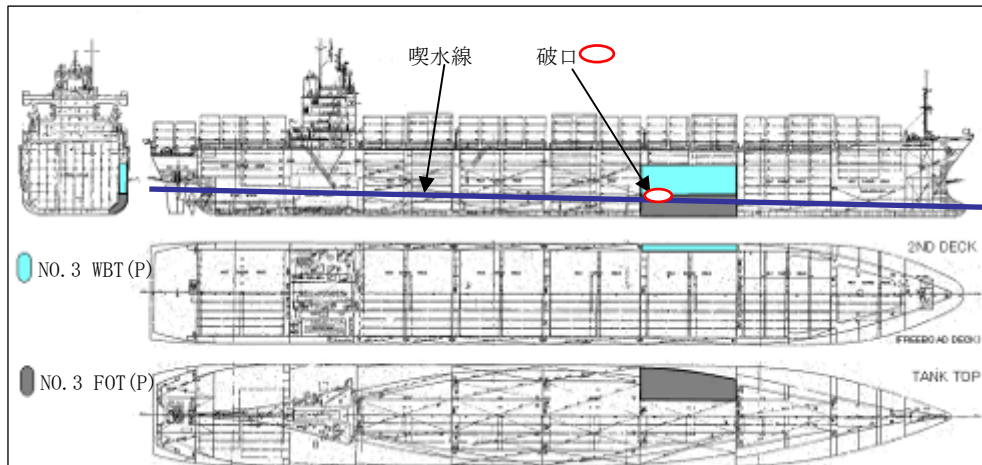
一般配置図（損傷タンク位置）

本船は、左舷3番燃料タンクとその上部に配置する左舷3番バラストタンクを隔離するタンクトッププレートに亀裂が、付近の外板に破口が生じた。

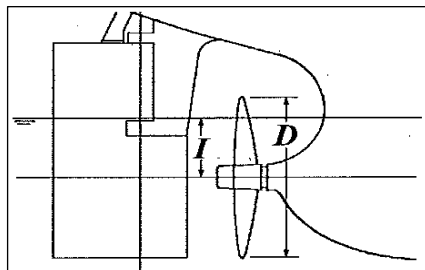
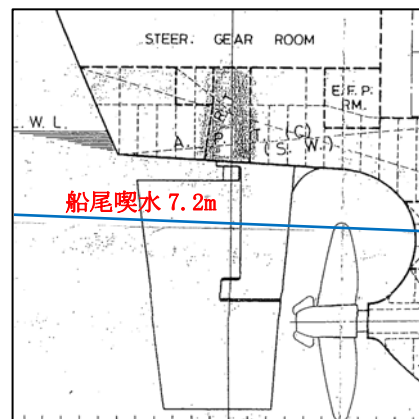
船首喫水 (df) 3.2m、船尾喫水 (da) 7.2m、トリム^{*15} 4.0mB/Sで、船体強度計算表に示すプロペラ没水率^{*16} (次図参照) が、38.9% (試算したプロペラ露出が、海面上約0.9m) であった。

また、喫水及び一般配置図から求められる状態は、プロペラ上縁が海面上約0.3mに、また、舵板の約20%が海面上にそれぞれ露出していた。

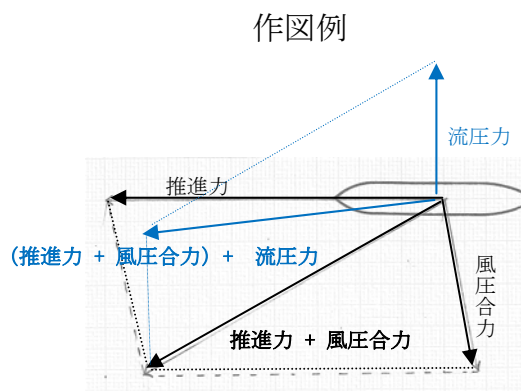
結果、合成ベクトルは、方向が左舷船首約 96° 、合力が約 44 t となり、VDR記録に残る本船の対地針路 190.7° （左舷船首約 31° ）より著しく左方に向く結果となった。

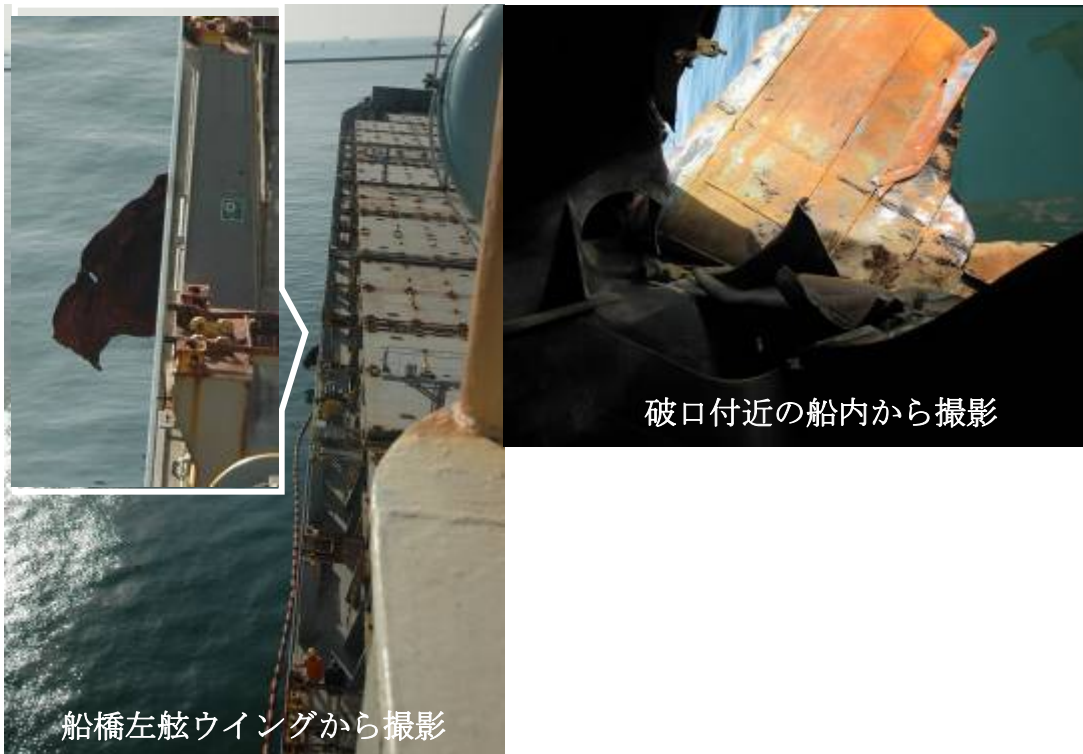
写真3 本船の損傷状況

本船は、18時49分ごろ、喫水線付近の左舷外板が南防波堤灯台基部のケーソン*13に衝突した。

本船船長は、投錨時、左舷ウイングから衝突箇所付近の左舷外板が外方にめくれて破口が生じているのを視認した。また、投錨直後に船体が一度大きく動揺した際に、破口部から出入りする海水とともに流出する油を認めた。

本船は、左舷3番燃料タンクの喫水線付近の外板が、南防波堤灯台基部のケーソンに衝突し、左舷3番燃料タンクとその上部に配置する左舷3番バラストタンクとを隔離するタンクトッププレートの亀裂と付近の外板に破口を生じ、バラスト水と共に約0.77tの燃料油が流出した。

本船船長は、左舷3番燃料タンクの破口から燃料油が流出することを懸念したので、乗組員にバラスト水を調整させて船体を右舷方に傾斜させ、破口箇所をできるだけ海面の上方に位置させることとした。

本船船長は、12月31日、船舶管理会社の指示により、左舷3番燃料タンク内の残油を他のタンクに移送した。

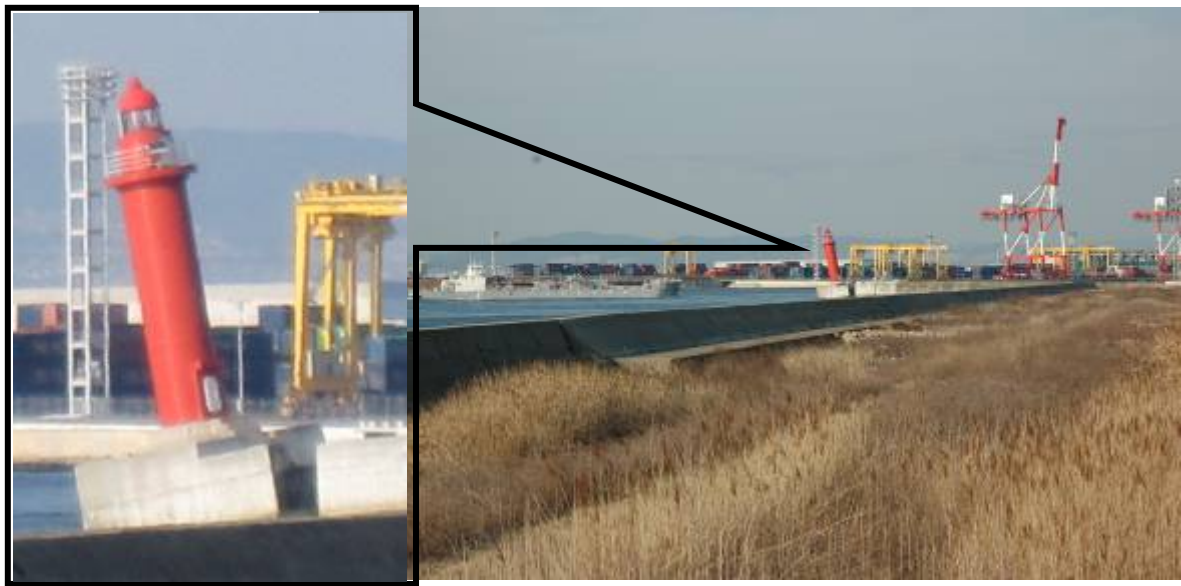
写真4 南防波堤灯台付近の状況（事故後）

南防波堤先端部のケーソン3個が移動又は傾斜し、各ケーソン間にそれぞれ最大約2.60m、0.55m、0.40mの隙間が生じ、ケーソン上の南防波堤灯台が傾いた。

なお、傾いた南防波堤灯台は、同灯台管理者が事故直後に灯器軸を補正し、障害が解消した。

また、衝突により、南防波堤灯台基部付近のケーソン3個が移動又は傾斜し、ケーソン上の南防波堤灯台が傾いた。
