船舶事故調査報告書

船種船名 ダイビング船 スタイル
船舶番号 294-23089 沖縄
総トン数 16トン

事故種類 乗船者死亡

発生日時 平成21年11月16日 10時45分ごろ

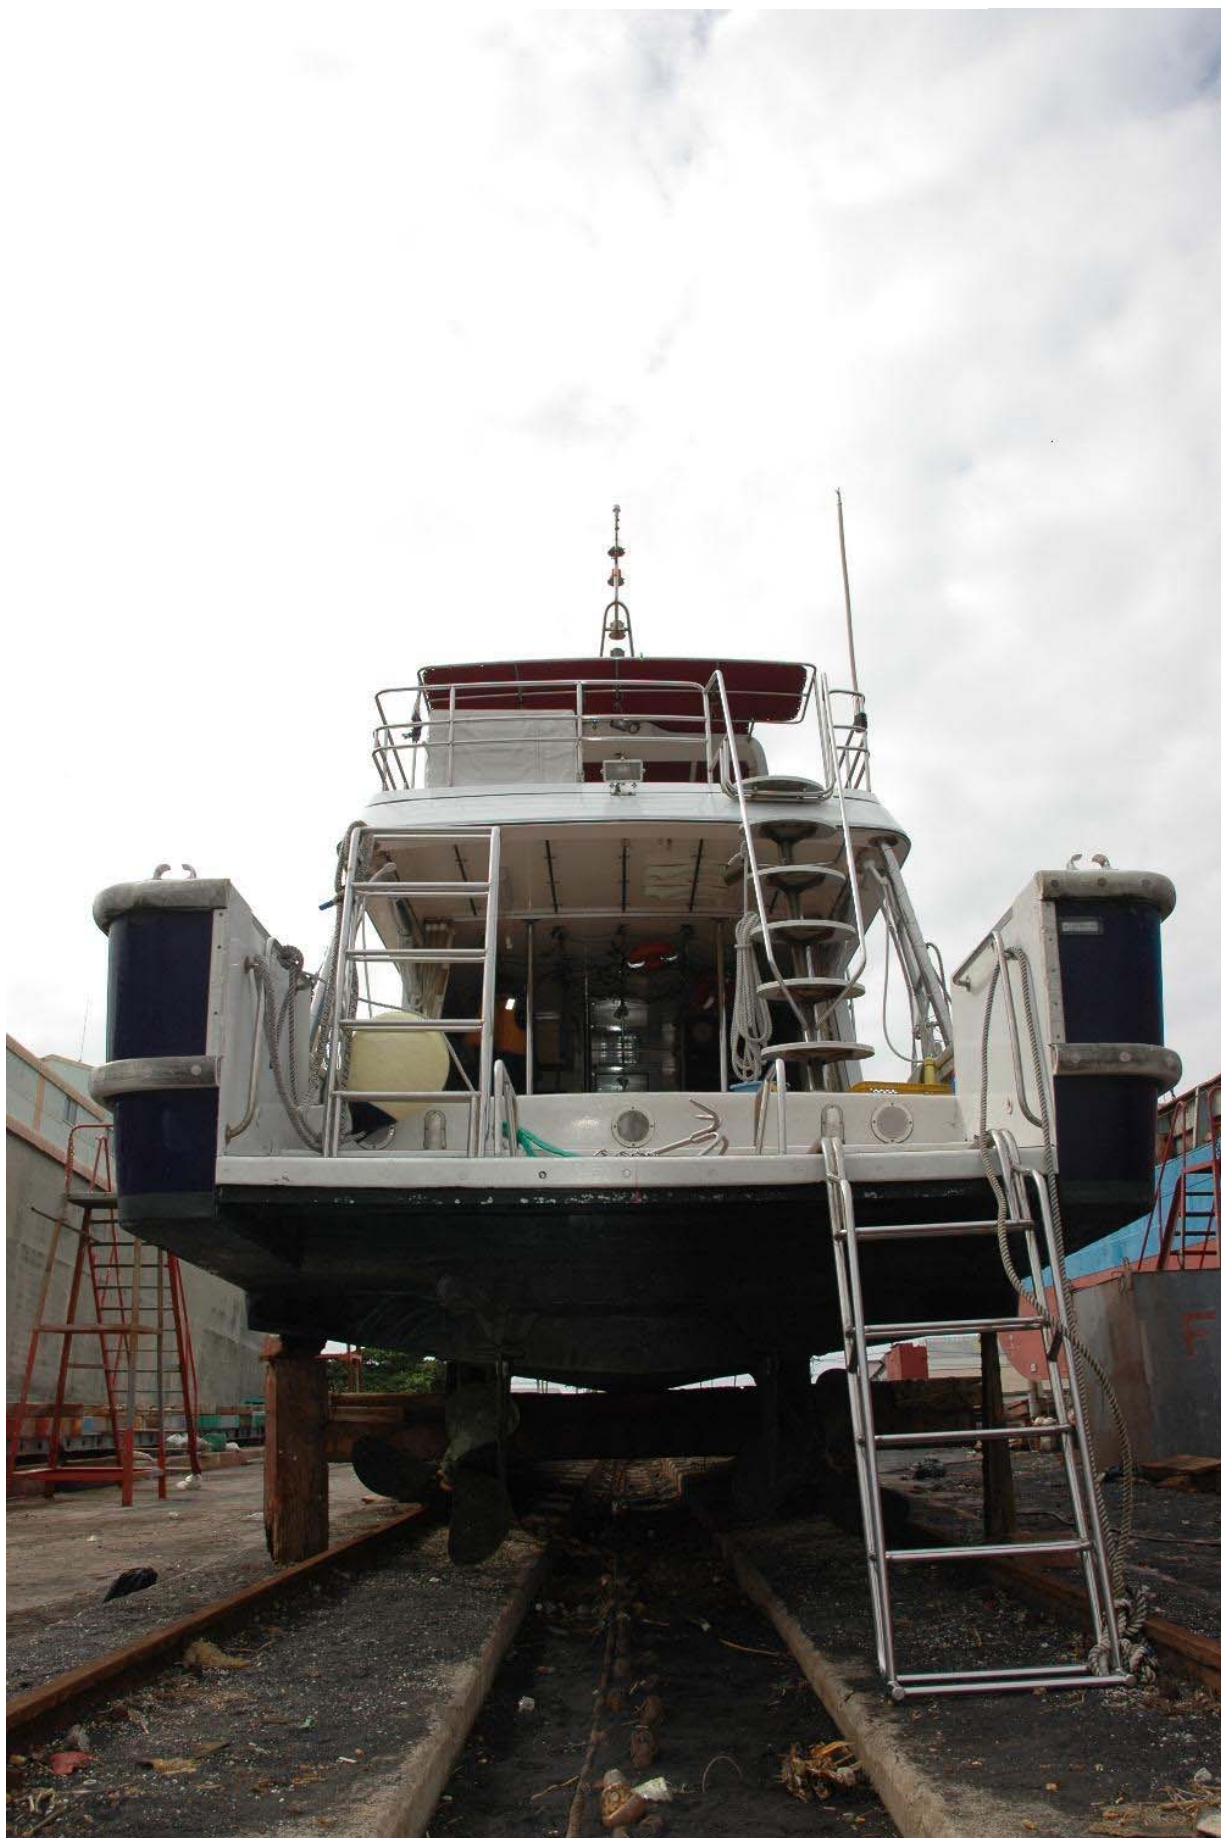
写真2 後方から見た本船

インストラクターAは、アンカーを持って左舷船尾から海中に飛び込んだ。

- (1) 船長は、10時40分ごろ安護の浦港の第2ポイントで錨泊作業を始め、初めにインストラクターCを海中に潜らせて船首の錨索を海底の岩に巻きつけて固定した。
- (2) 船長は、船首の錨索を延ばそうとし、両舷の機関をアイドル回転として両舷の機関のクラッチレバーを後進に入れ、錨索が約10m延びたとき、左舷船尾の錨を海底に固定させるため、インストラクターAが船尾左舷側の梯子のところで、錨を持って待機しているのを見て、海中に飛び込むよう、手で合図を送った。
- (3) インストラクターAは、錨を持って左舷船尾から海中に飛び込み、プロペラ翼に接触して左上肢が切断されるなどした。

- (2) ダイビング船の所有者は、プロペラガードなど、プロペラ翼と潜水者とは容易に接触しないための設備を船体に設けること。
- (3) ダイビング船の船長は、潜水者がプロペラの近くにいる場合、機関を停止しておくこと。

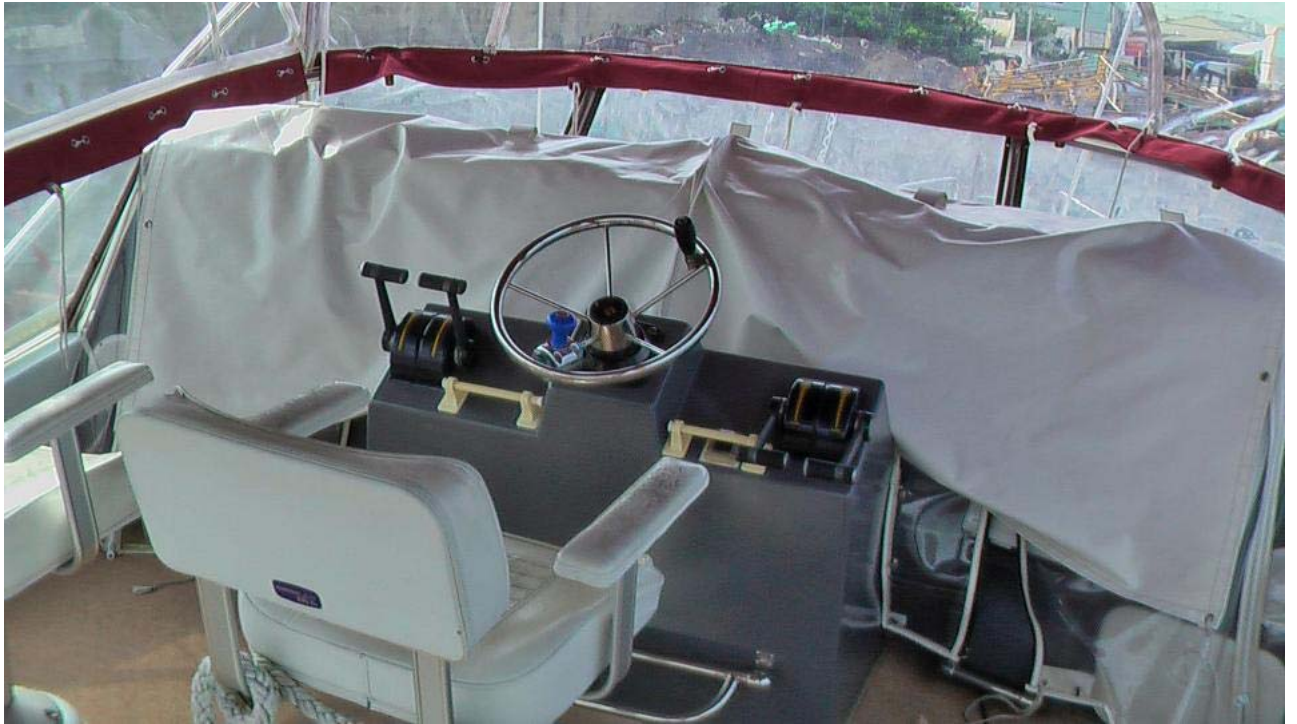
写真3 フライングブリッジ

船長は、フライングブリッジで操船を行い、東の風が吹いていたので船首を東に向けて錨泊することにした。

船長は、アンカーロープが約10m伸びたとき、左舷船尾側のアンカーを入れようと思ったが、アンカーを打つ場所のことを考えていたので、機関のクラッチレバーを中立に戻すのを忘れたまま、インストラクターAが船尾左舷側の梯子のところで、アンカーを持って待機しているのを見て、飛び込むように手で合図を送った。

- (1) フライングブリッジの中央部に操縦スタンド及び操縦席があり、操縦スタンドの前方には、左舷側に配電盤、中央にGPSプロッター、右舷側に主機警報盤が設置され、フライングブリッジでも操船を行うことができるようになっていた。

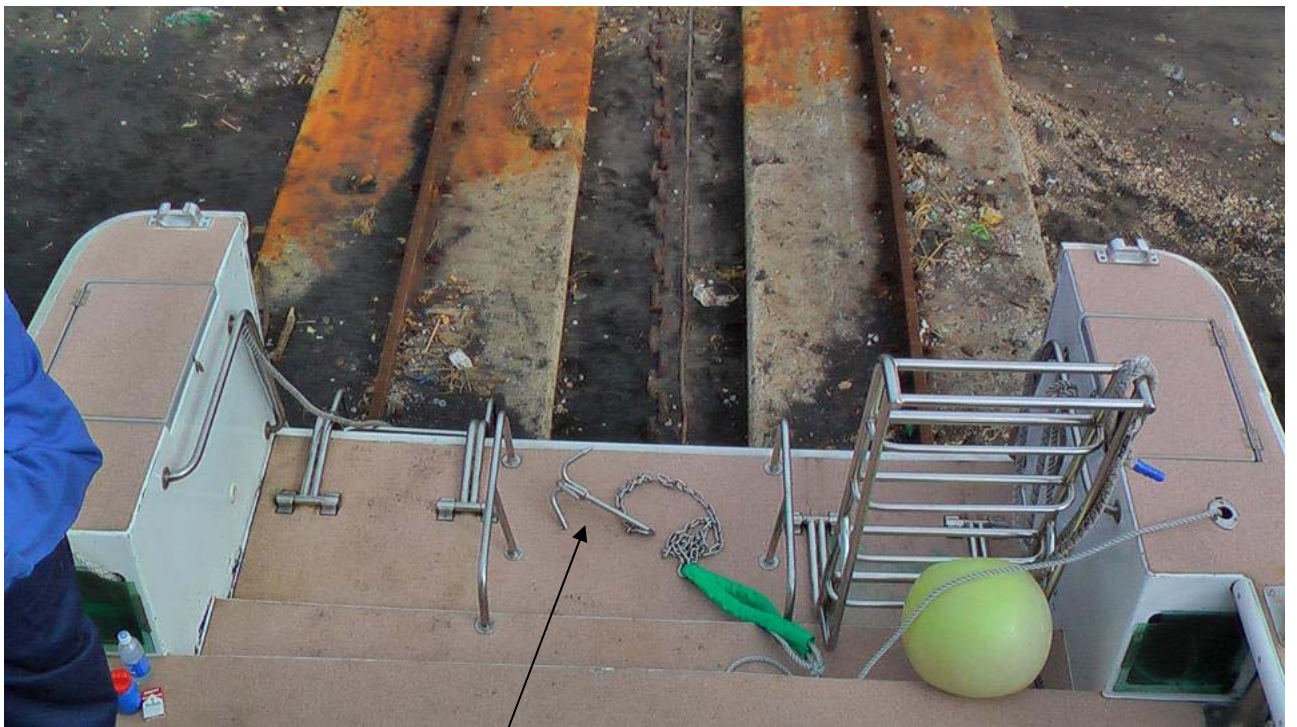
写真4 トランサムステップ

船長は、本船をインストラクターAの近くに寄せ、船尾端のトランサムステップ*⁴からインストラクターAを船上に引き上げたところ、左腕が切断されていた。

*⁴ 「トランサムステップ」とは、ダイビングや遊泳する際の昇降用として船尾端に設けられたデッキのことをいう。

トランサムステップの両側には、海面まで届く昇降用の梯子が設置されていた。
