# 船舶事故調査報告書

船種船名 引船 福隆丸  
船舶番号 130299  
総トン数 198トン

船種船名 地盤改良船 天成  
船舶番号 なし  
総トン数 2,839トン

事故種類 乗揚  
発生日時 平成22年10月19日 06時28分ごろ  
発生場所 山口県上関町大津東方沖  
舵掛岩灯標から真方位028° 920m付近  
(概位 北緯33° 50.4' 東経132° 09.1')

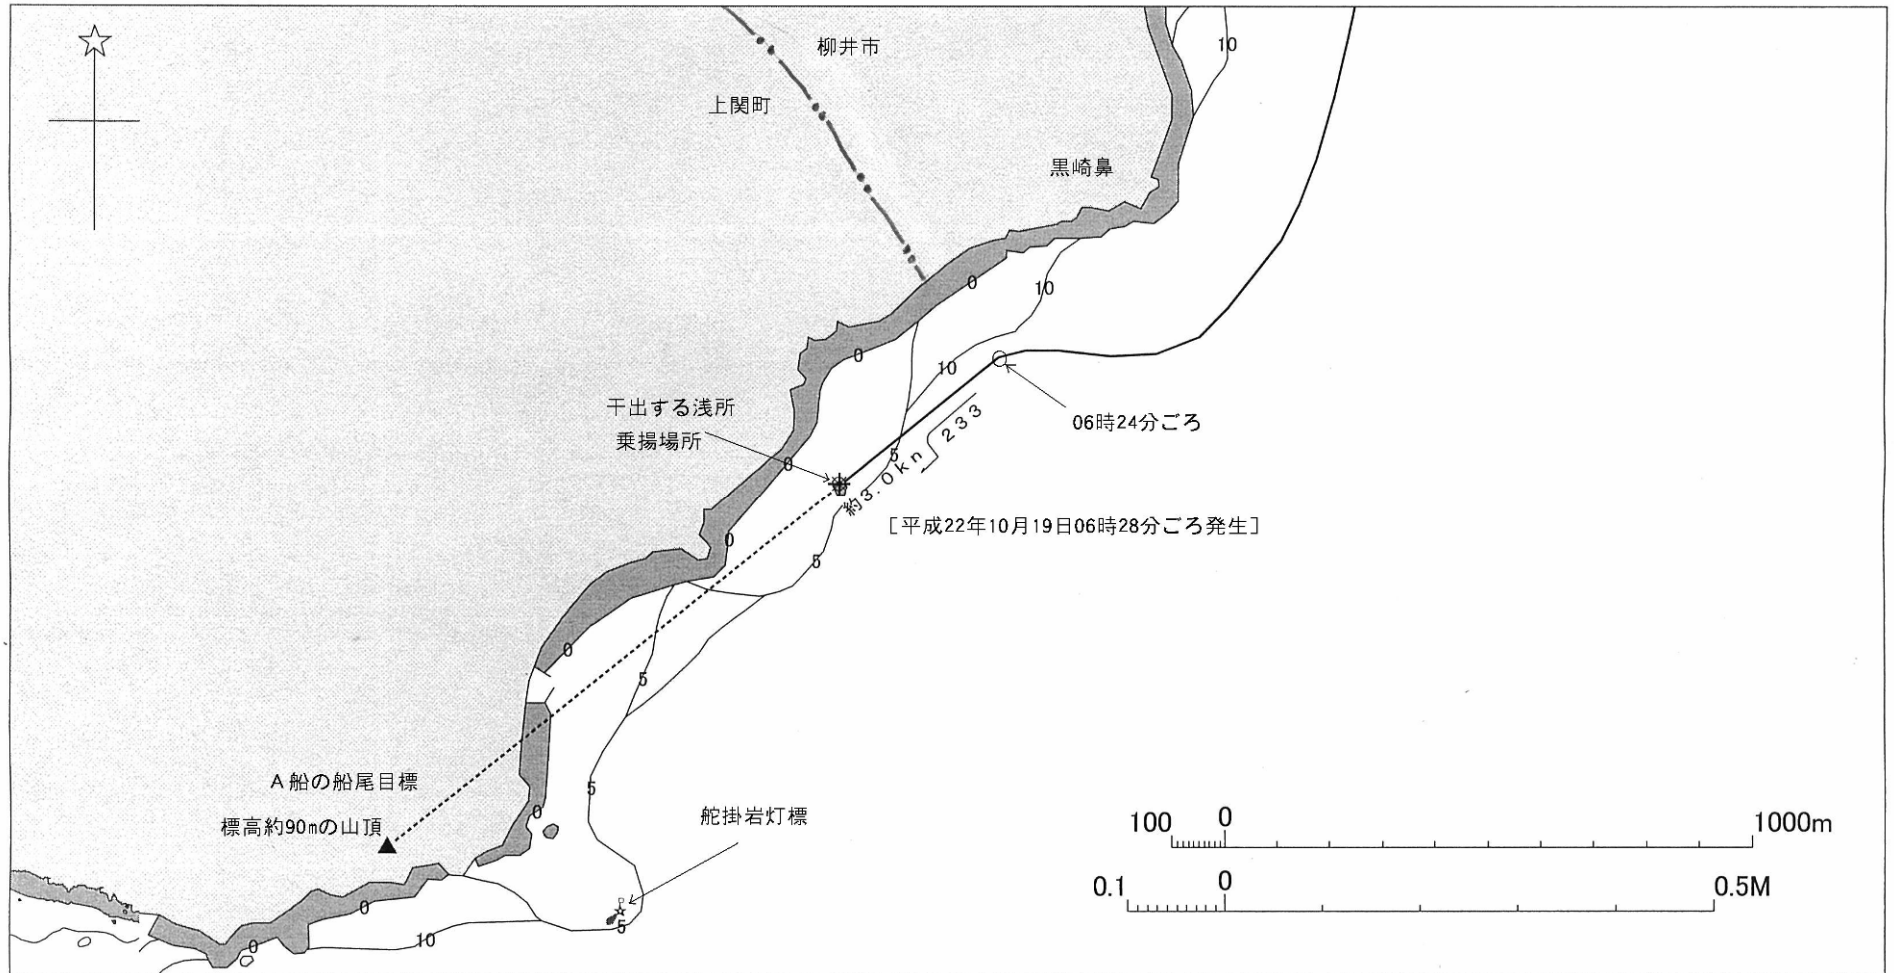
## 付図2 推定航行経路図

本事故の発生日時は、平成22年10月19日06時28分ごろで、発生場所は、舵掛岩灯標から028°（真方位、以下同じ。）920m付近であった。

海上保安庁刊行の海図W163（大島瀬戸至室津港）によれば、舵掛岩灯標から028°920m付近には干出する\*3浅所があり、2.8.3で後述するとおり、事故当時は、ほぼ高潮時に当たっていたため、この浅所は水面下であった。

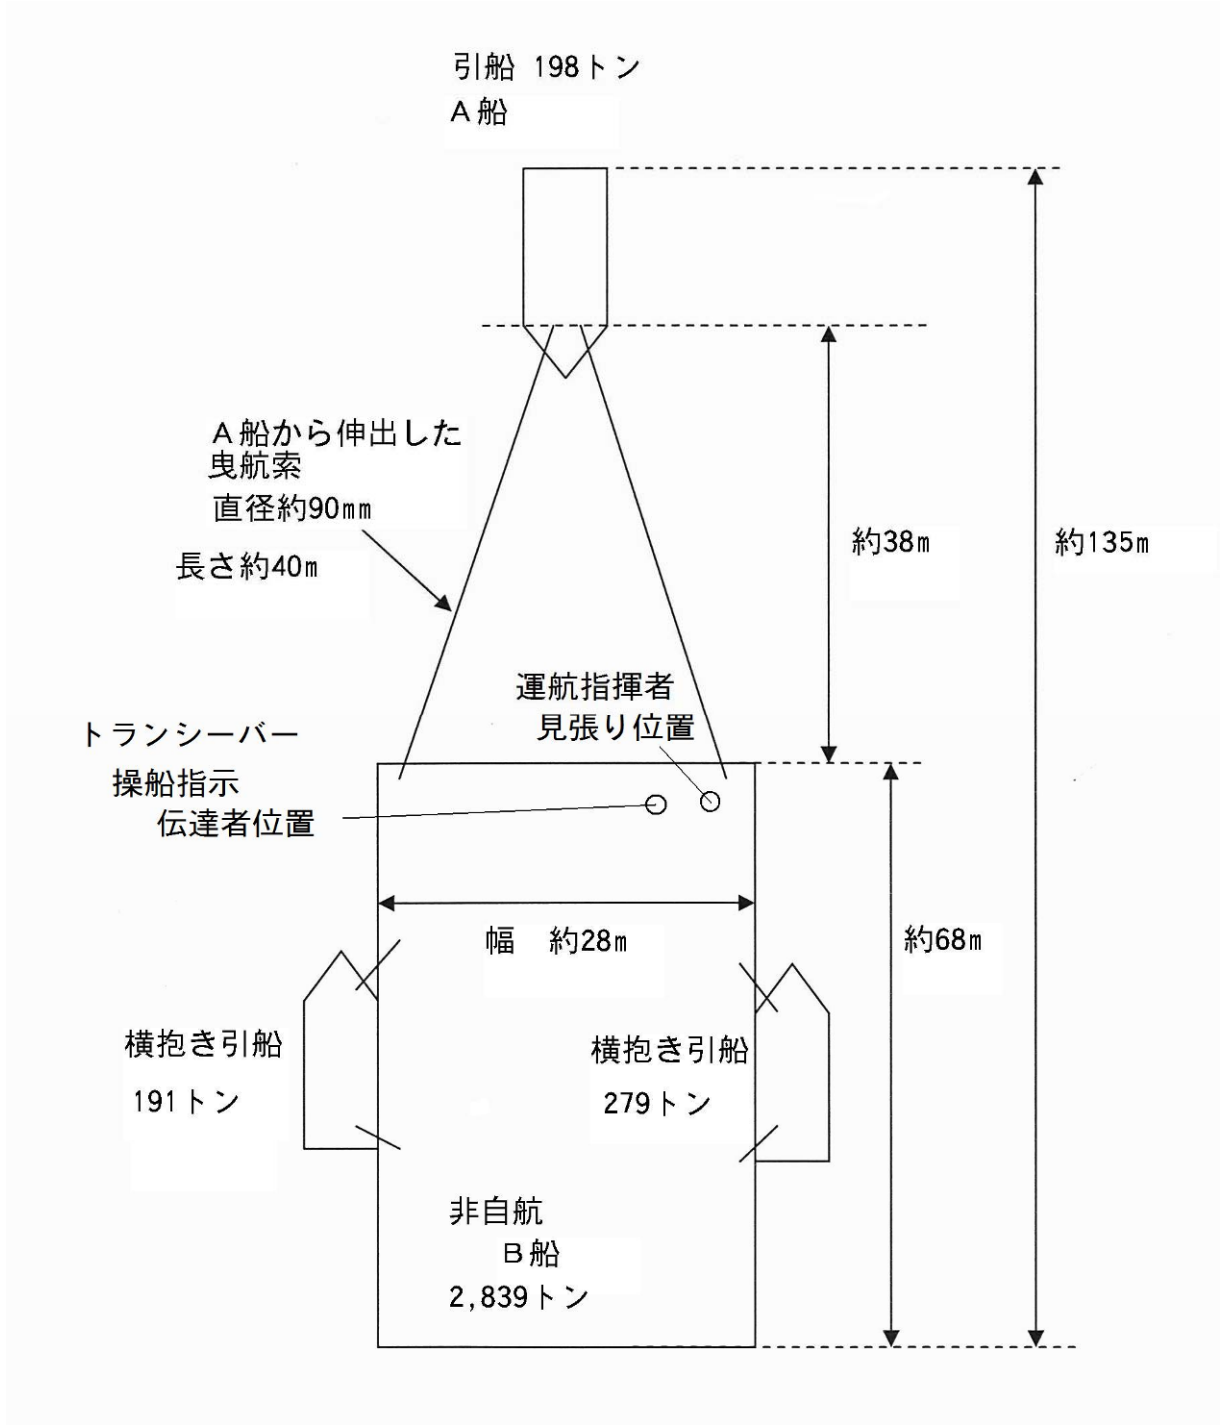
付図3 A船引船列の状況

A船の船首両舷から直径約90mm、長さ約40mのえい航索2本をそれぞれB船の船首部両舷に取り、A船の船尾からB船の船尾までの距離を約135mの引船列とし、A船が後進でB船をえい航していた。

B船の右舷側に引船1隻（総トン数279トン、4,200馬力）、左舷側に引船1隻（総トン数191トン、4,400馬力）をそれぞれ接舷させ、A船は、A船引船列のえい航と方向転換の役割を果たし、B船の両舷に接舷した引船2隻は、A船引船列の前後進の操船補助の役割であった。

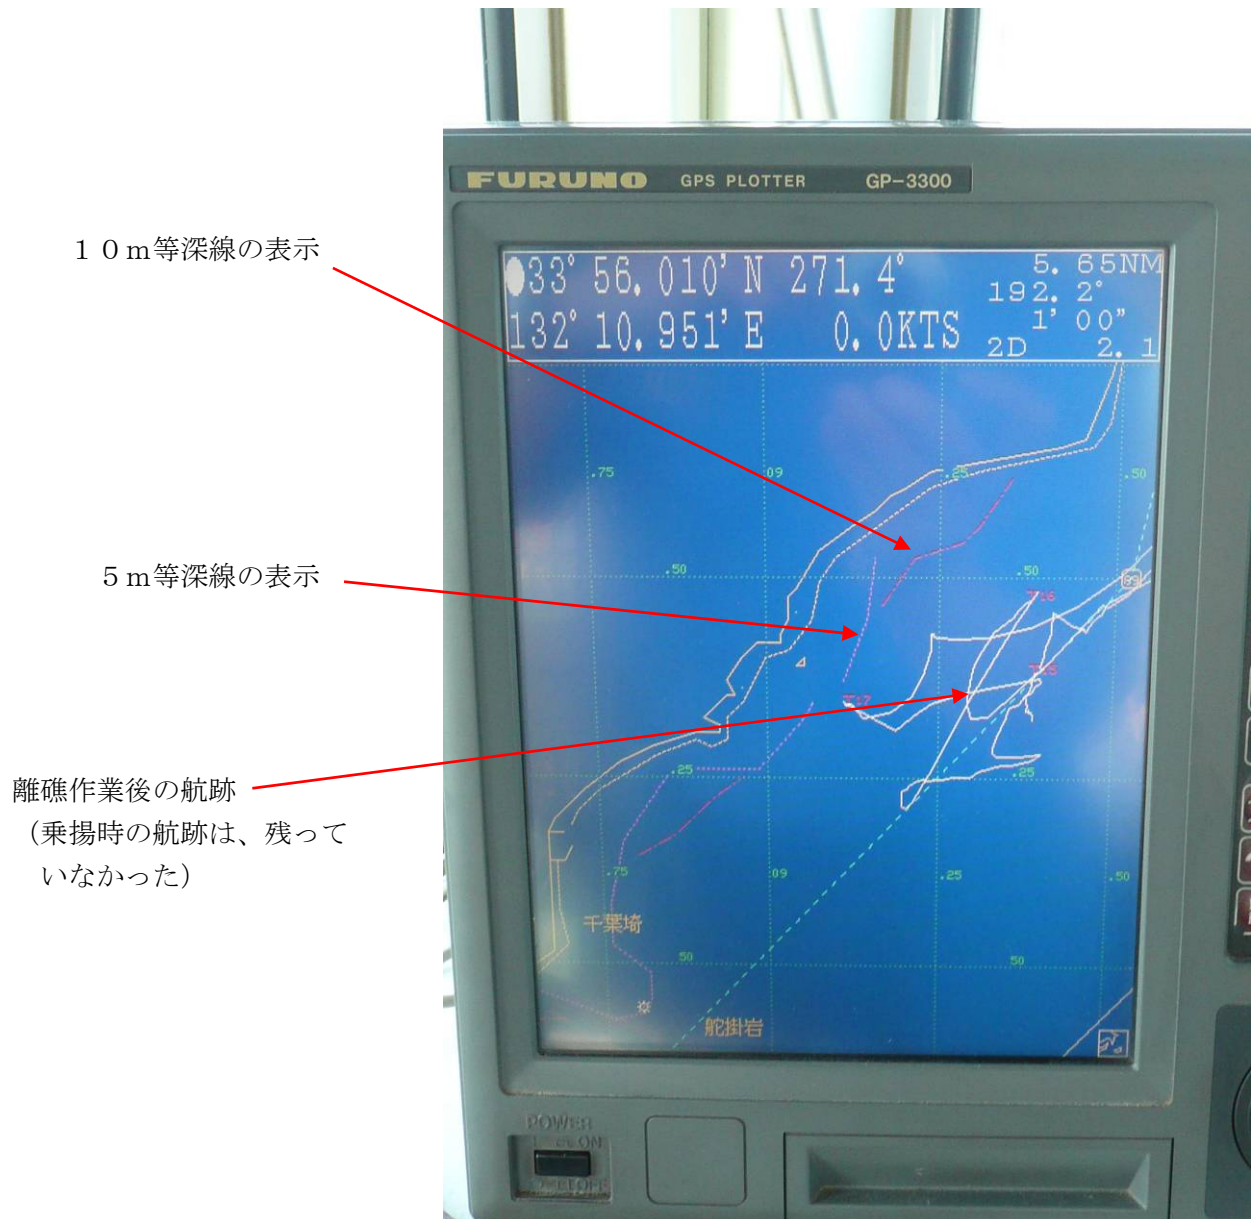
写真3 A船のGPSプロッター画面

事故当時、レーダーを使用し、表示は、0.75海里（M）レンジでヘッドアップ\*1としてオフセンター\*2は使用していなかった。また、GPSプロッターは、約0.75M四方の拡大表示（大縮尺）とし、水深5m及び10mの等深線が表示されていた。また、船体、機関及び機器類に不具合又は故障はなく、機関をいつでも使用できる状態で、乗揚直前には、2基の推進器の方向は、両舷外側に約45°（引船列全体から見ると、両舷の正横後約45°）に向き、機関の回転数は毎分約420となっていた。
