船舶事故調査報告書

船種船名 ケミカルタンカー BRAKEN

事故種類 乗揚

発生日時 平成22年2月14日 06時08分ごろ

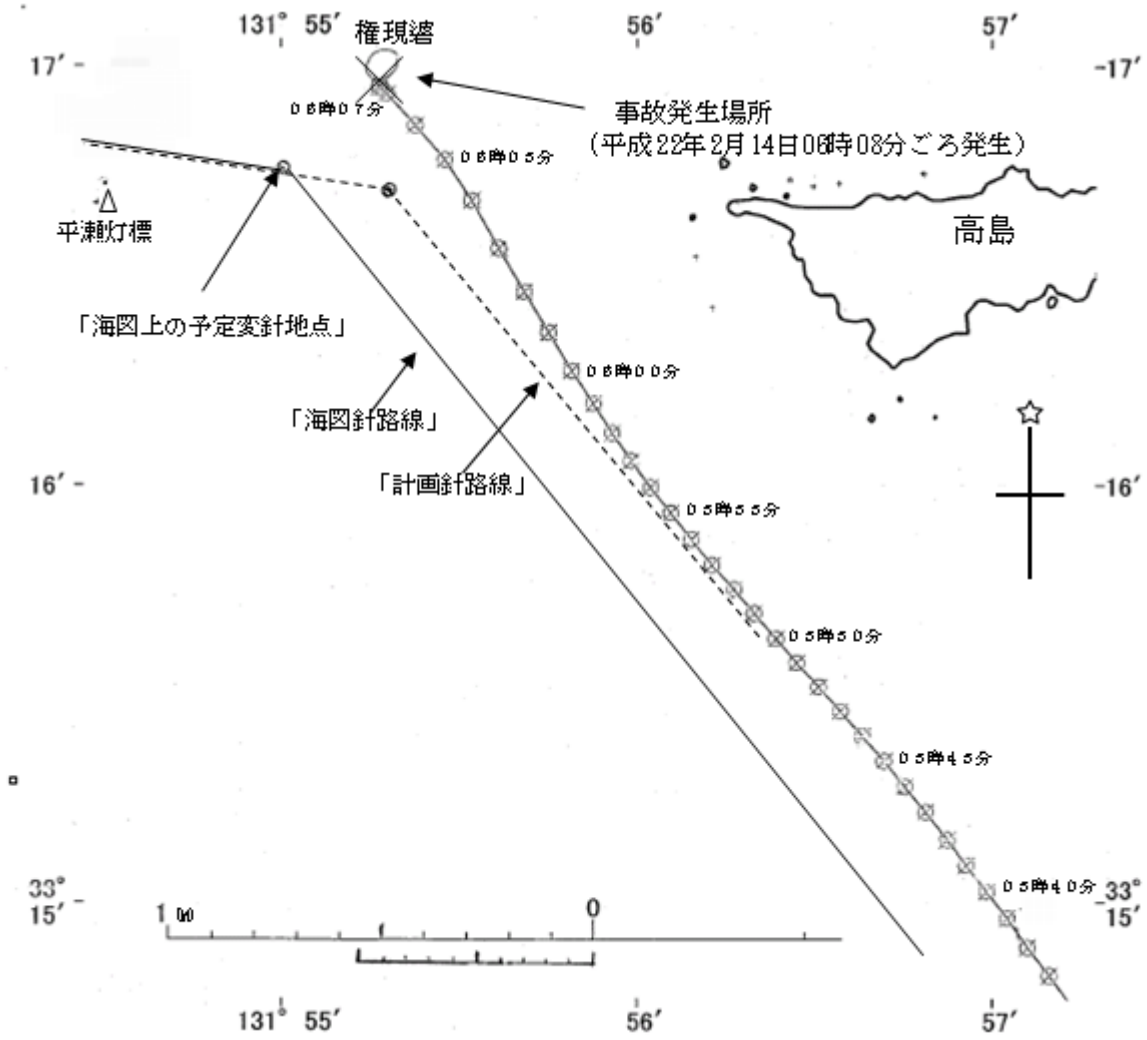
付図1 推定航行経路図

- (2) 船長は、本船が潮流により東方に流されて海図針路線の右側に位置するよ
うになったことを知り、海図針路線に戻そうとして針路を左に変えて航行し
た。
- (3) 本船は、06時02分ごろ、レーダー画面上のベクトル及び船首方位線が
関崎変針点の右を向くようになった。
- (4) 06時05分ごろから06分ごろまで左舵約10°をとったのち、06時
08分ごろ左舵一杯をとり、船首方位が約255.8°で権現碇に乗り揚げ
た。

- (1) 本船は、高島西方沖を関埼水道に向けて北西進中、船長が、海図に記入された船位を確認し、本船が潮流により東方に流されて海図針路線の右側に位置するようになったことを知り、海図針路線に戻そうとして針路を左に変えて航行し、05時55分ごろまでは計画針路線付近を航行していた。
- (2) 本船は、上記(1)のとおり計画針路線付近を航行していたものの、航海計画及びレーダーに表示させた関埼変針点が、海図W1225上に記入された変針点より約500m東になっていたため、計画針路線は、海図針路線より平行に約500m権現碇寄りとなっていた。
- (3) 本船は、06時02分ごろ、レーダー画面上に表示された船首方位線及びベクトルが関埼変針点の右を向いていたことから、東方に流されながら航行していた。
- (4) 船長は、高島北端が右舷正横になるころ、更に大きく流されているのを感じて左舵一杯としたが権現碇に乗り揚げた。
- (5) 船長は、豊後水道を通過して瀬戸内海に入った経験はなく、佐賀関港に入港するのは初めてであったが、航海計画に佐賀関港の潮汐のみが記載され、関埼水道付近の潮流の記載がなかったことから、関埼水道付近の潮流を把握していなかった。
- (6) 本船は、佐賀関港沖の水先人乗船予定場所への到着予定時刻を考慮して速力の調整を行い、高島南方沖から乗り揚げるまで約5kn以下の速力で航行

本事故は、夜間、本船が、高島南方沖を関埼水道に向けて北西進中、船長が、関埼水道付近の潮流を把握せず、また、高島南方沖から約5kn以下の速力で航行したため、潮流により東方に流されて海図針路線の右側に位置するようになり、海図針路線に戻そうとして針路を左に変えていたが、権現碇に接近して乗り揚げたことにより発生したものと考えられる。

以上のことから、関埼水道の暗礁等の状況、水域の幅、利用できる航路標識、潮流などを考慮すれば、本船のような大きさの船が、夜間、関埼水道を航行する際には、水路調査を適切に行い、潮流の影響の少ない時間帯を選び、船位を確認しながら慎重に操船する必要があったものと考えられる。

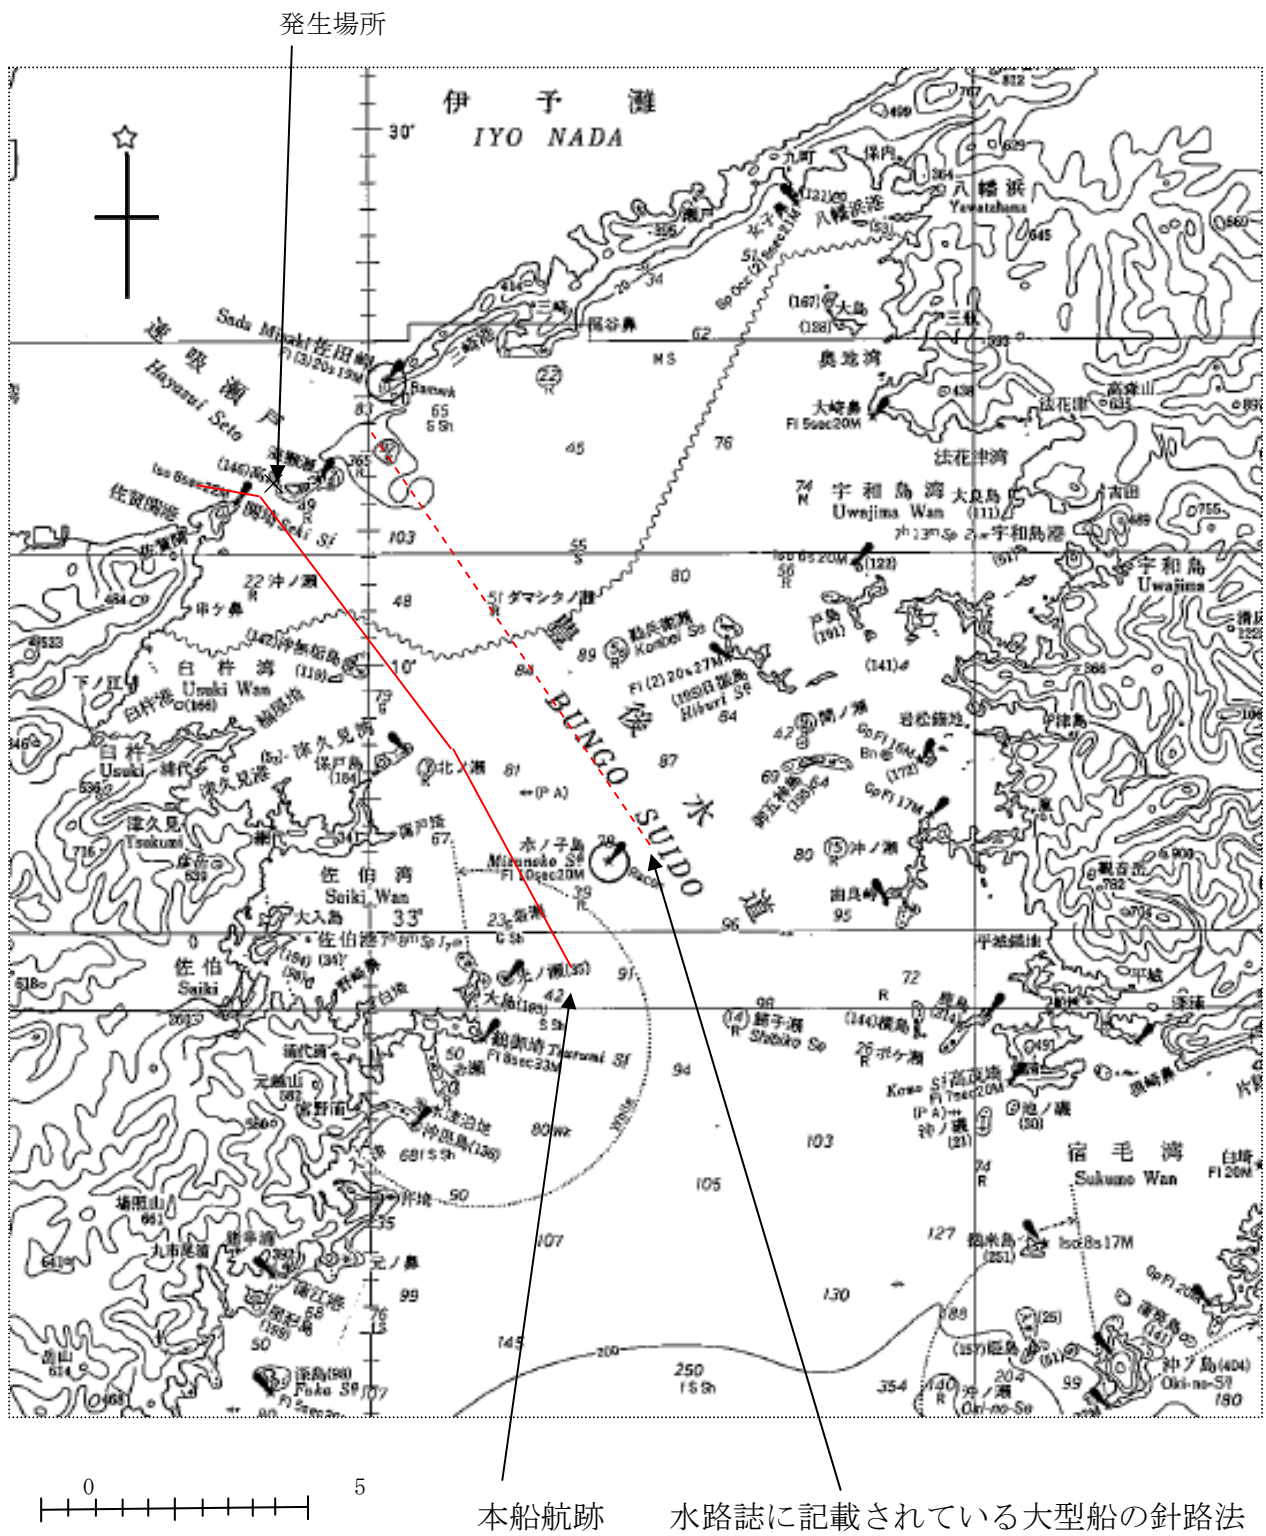
付図2 航行予定経路及び豊後水道針路法

関崎灯台北西約1.1Mの北緯33°16.7′東経131°55.3′で321.0°から280.0°へ変針する予定であり、GPS受信機と連動したレーダー画面の表示にも同じ位置に関崎変針点が表示され、関崎変針点に向かう方位線が表示されていた。

本船の海図W1225に記入された予定変針地点は、関埼変針点から約0.25M西の北緯33°16.75′東経131°54.9′付近であり、関埼水道最狭部で西方に変針する針路線が記載されていた。計画針路線と海図針路線との相違がなぜ起きたかについては、口述が得られなかった。計画針路線と海図針路線は、それぞれ平瀬権現碇間の予定変針地点で約40°左に変針するようになっていた。

- (2) 本船の航海計画上の変針点及びこれに基づいてレーダー画面上に表示された関埼変針点は、海図W1225に記入されていた変針点より約500m東になっており、計画針路線は、海図針路線より平行に約500m権現碇寄りとなっていた。

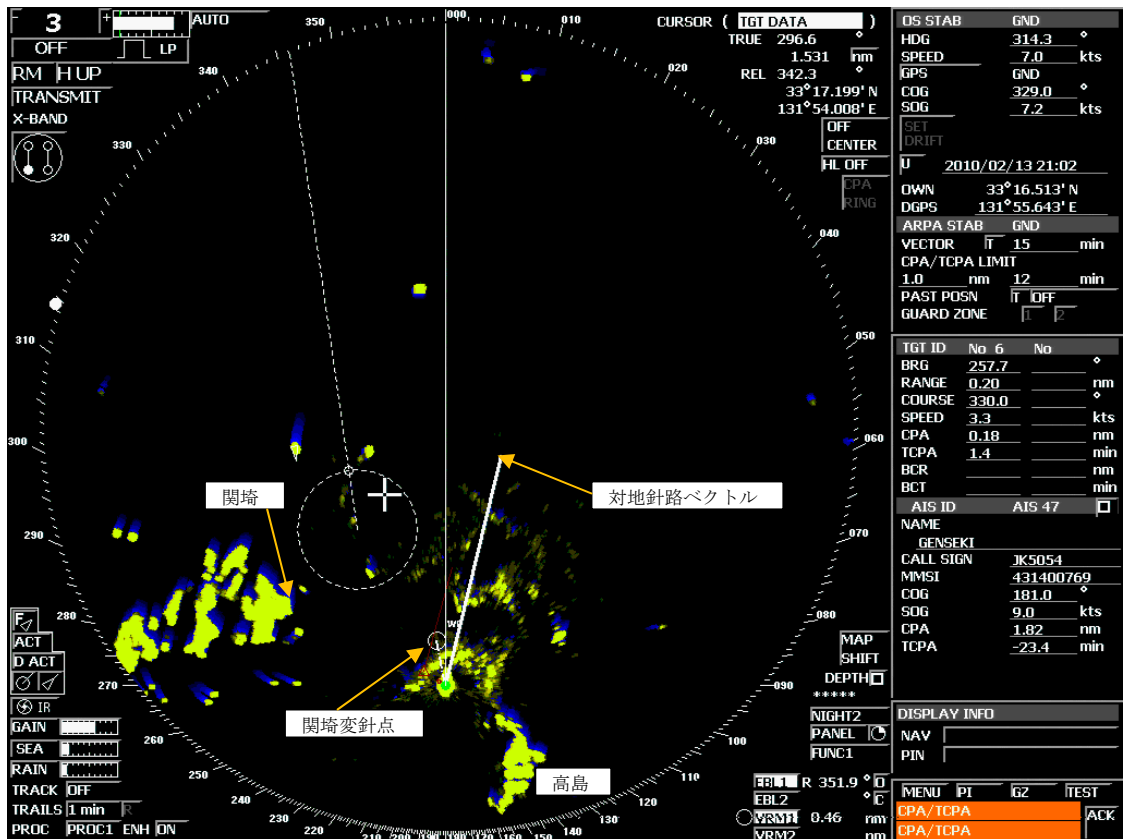
(06時02分ごろ)

(6) 06時02分58秒ごろ、北緯33°16.563′東経131°55.609′において、レーダー画面上に表示された船首方位が関埼の右を向き、ベクトルについても関埼変針点の右を向くようになった。

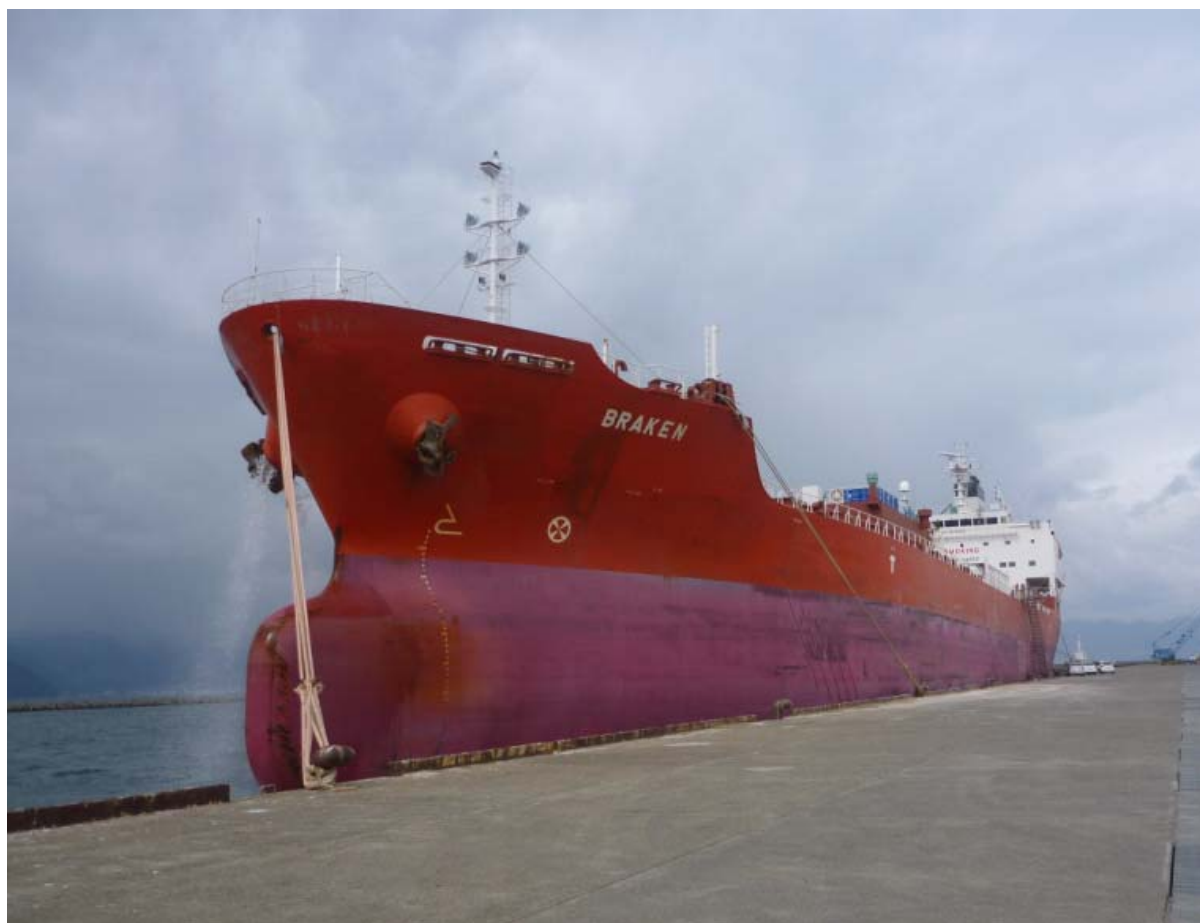
写真1 本船船体（事故後）

BRAKENは、船体中央右舷側船底付近に凹損等を生じたが、死傷者はいなかった。

サルベージ会社の船底検査報告書及び船級協会の検査報告書によれば、船体中央右舷側船底付近に約50mにわたって凹損が生じた。
