船舶事故調査報告書

船種 船名 油送船 第十七永進丸
船舶番号 135496
総トン数 3,807トン

船種 船名 ケミカルタンカー COSMO BUSAN
IMO番号 9005950
総トン数 499トン

事故種類 衝突
発生日時 平成21年12月21日 20時21分ごろ
発生場所 備讃瀬戸北航路及び水島航路の交差部
香川県坂出市 鍋島灯台から真方位262° 1.1海里付近
(概位 北緯34° 22.8' 東経133° 48.1')

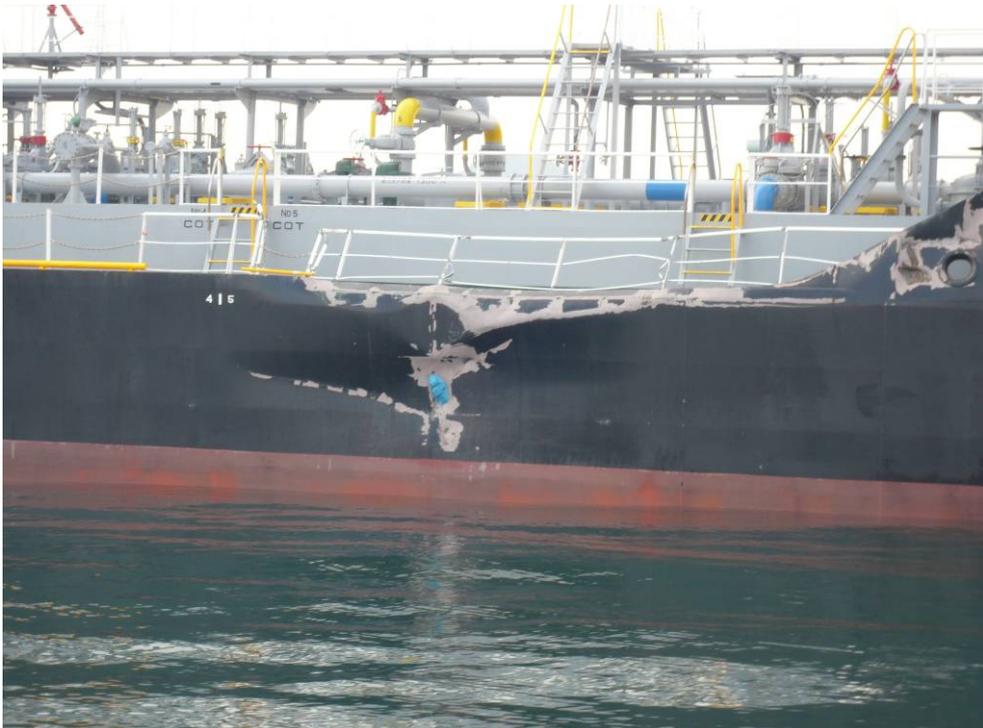
写真2 A船の損傷状況（左舷船尾部）

左舷船尾部5番タンク付近の外板に破口及び凹損を生じ、ハンドレールが倒壊した。また、積荷のジェット燃料約15klが流出したが、拡散蒸発して漁業被害はなかった。

船長Aの口述によれば、A船の左舷後部5番タンクに破口を生じ、水島港で計測した結果、積荷のジェット燃料が約15kl流出した。

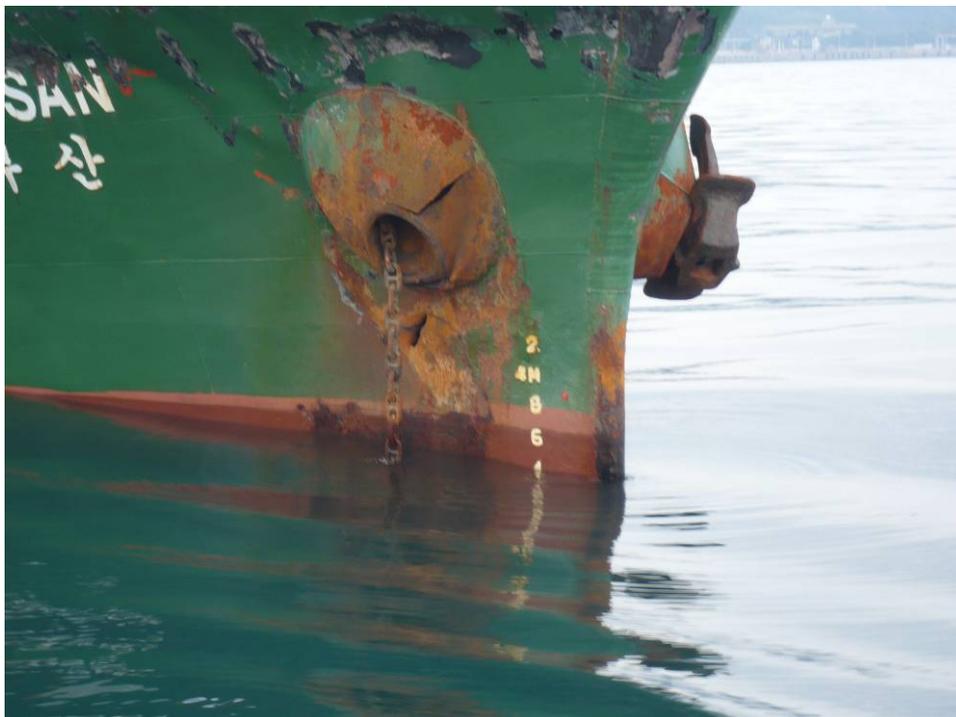
写真4 B船の損傷状況（右舷船首部）

右舷船首部のベルマウス及びフォアピークタンク付近の外板に亀裂を生じた。
