船舶事故調査報告書

船種船名 ケミカルタンカー 錦陽丸
船舶番号 130660
総トン数 388トン

船種船名 引船 かいりゅう 船種船名 台船 ㊥2
船舶番号 260-46691大阪 船舶番号 なし
総トン数 19トン 長さ 60.0m

事故種類 衝突
発生日時 平成22年9月8日 17時49分ごろ
発生場所 香川県高松市男木島北西方の備讃瀬戸東航路
男木島灯台から真方位303° 1,700m付近
(概位 北緯34° 26.5′ 東経134° 02.7′)

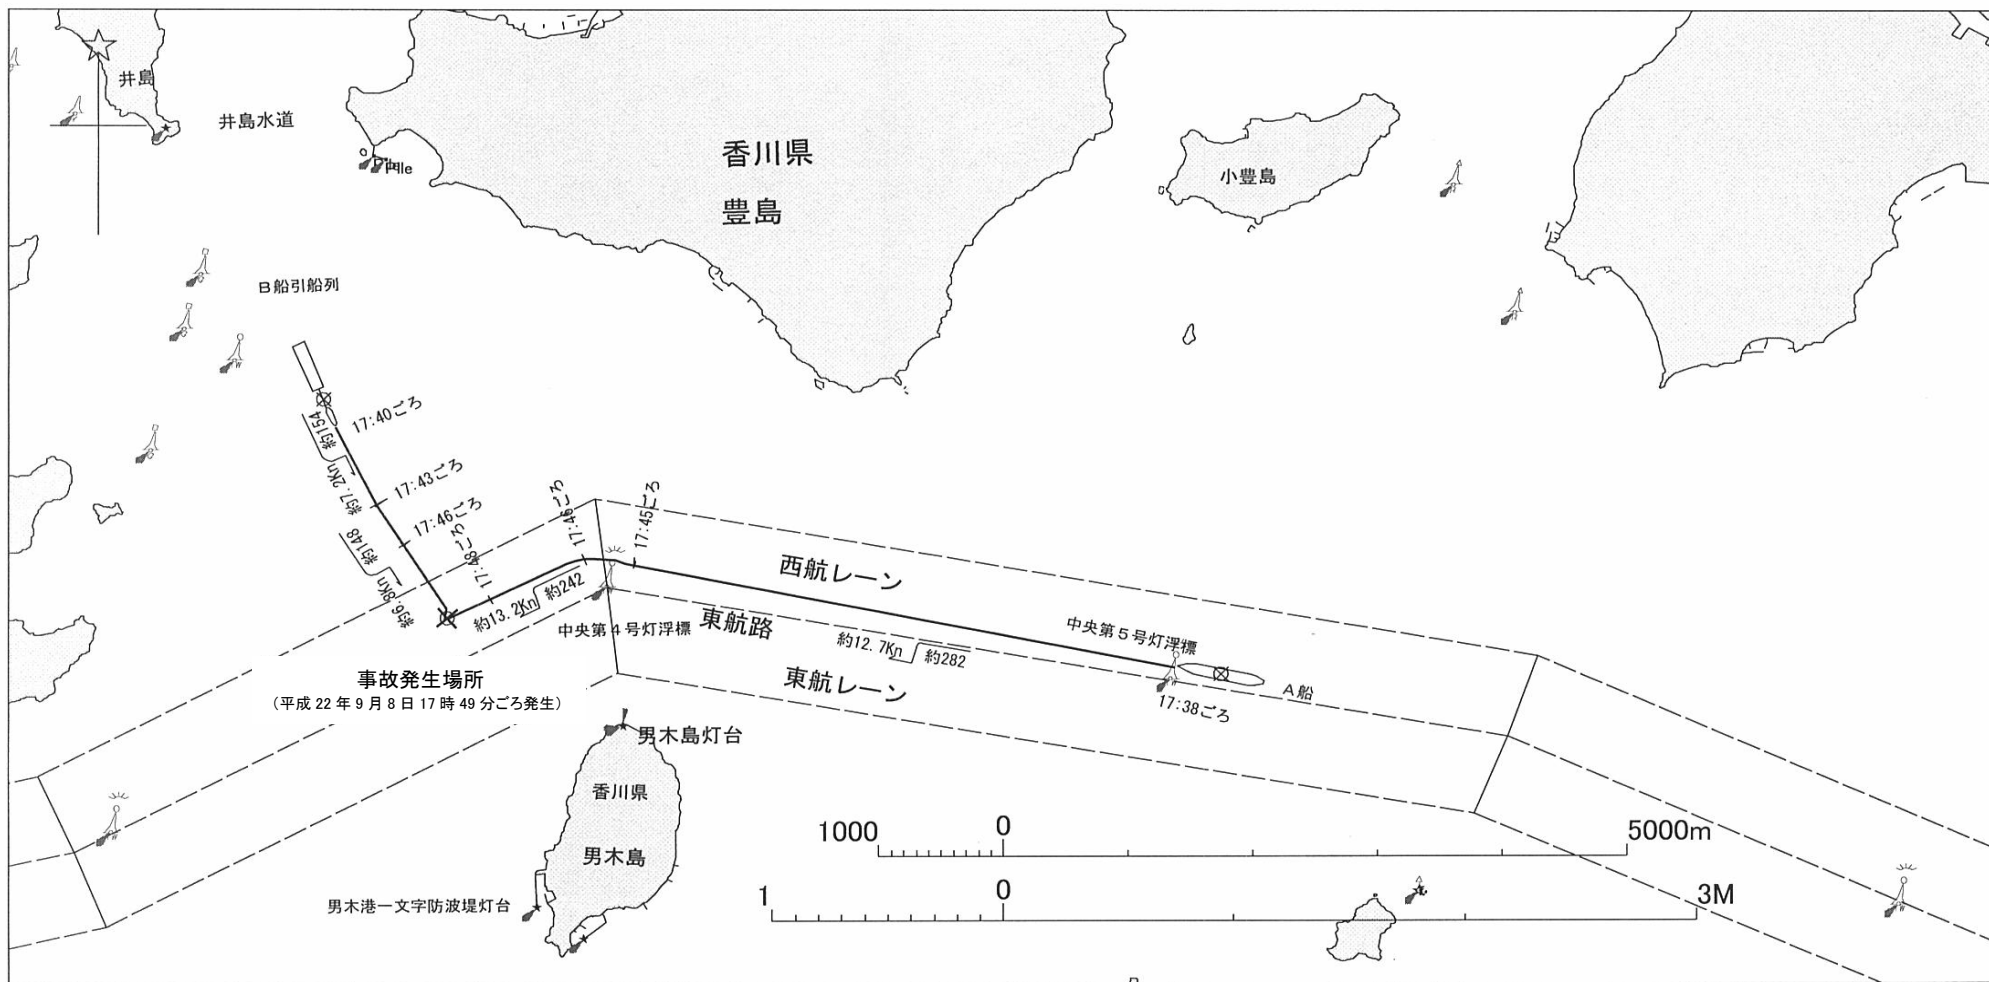
付図1 推定航行経路図

本事故の発生日時は、平成22年9月8日17時49分ごろで、発生場所は、男木島灯台から303°1,700m付近であった。

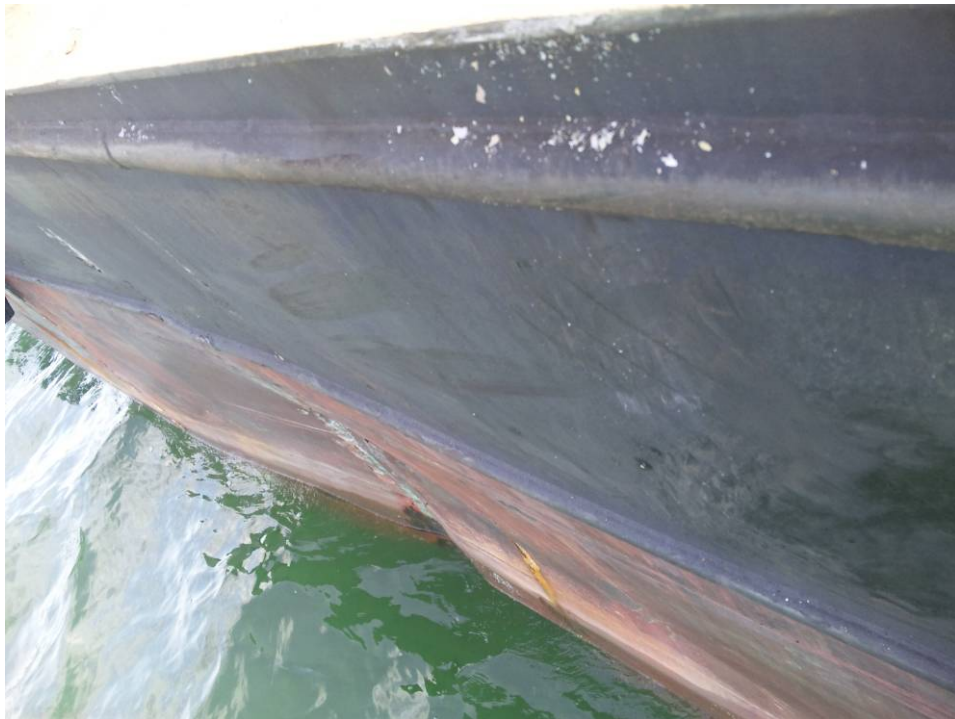
写真4 本件台船の損傷状況（左舷船首部）

左舷前部に凹損が生じた。
