船舶事故調査報告書

船種船名 小型兼用船 えらぶG Tクイーン
船舶番号 293-26646 鹿児島
総トン数 17トン

事故種類 同乗者負傷
発生日時 平成21年12月26日 10時30分ごろ
発生場所 鹿児島県奄美市笠利埼北北東方沖
笠利埼灯台から真方位033° 2,400m付近
(概位 北緯28° 32.9' 東経129° 42.2')

平成23年6月30日

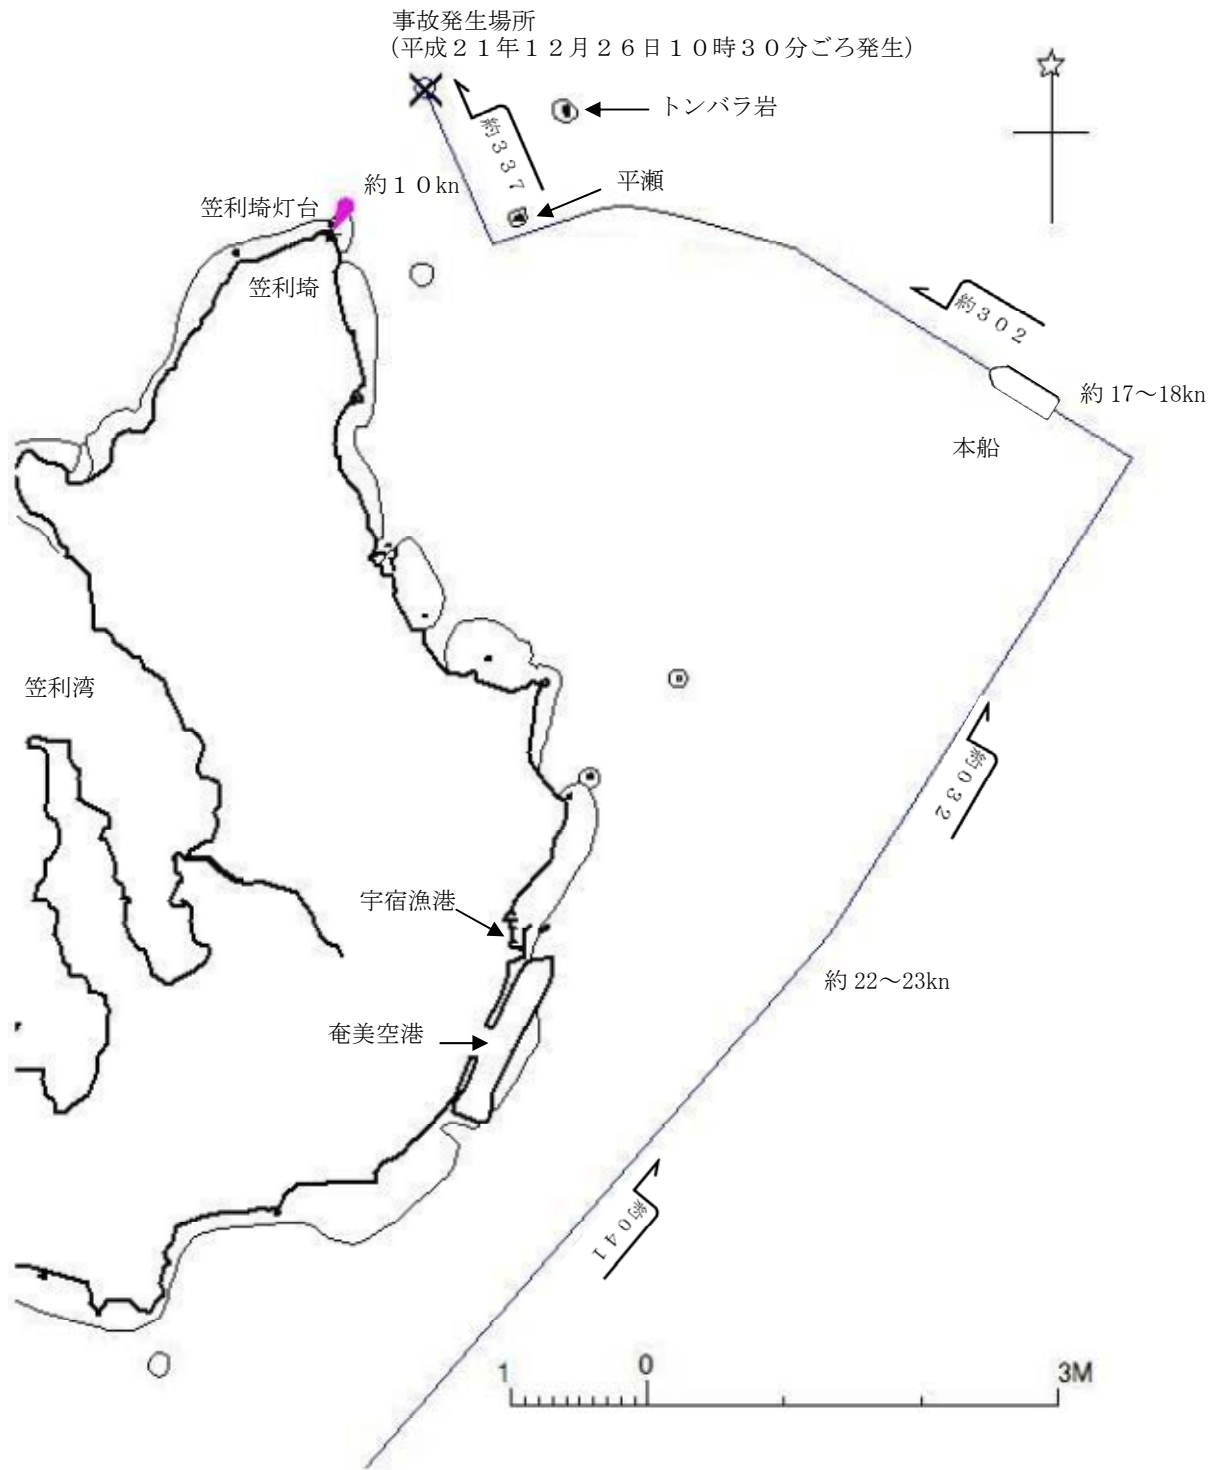
付図3 推定航行経路拡大図

操縦者は、本船が北北西からの波及び風に圧流されて平瀬（水上岩）に向くようになったので、舵を左にとって平瀬の南方沖に向け、速力約 10kn で航行し、平瀬の南方約 200m 沖を通過したのち、針路を笠利埼の北方沖に向く約 337° としたところ、船首に波を受けて船体が縦に動揺を始めた。

操縦者は、船首から波高約 $2.5\sim 3\text{m}$ の波が続いていたが航行を続け、 10 時 30 分ごろ、船首から大波（以下「本件大波」という。）に出会い、針路を変えることも減速することもできず、船首が波頂に乗り、そのまま波間に落ちた。

- (3) 笠利埼北北東沖の海域では、波高約2.5～3mの北北西からの波が定期的に発生しており、時々、本件大波を含む波高約3m以上の波が発生していた可能性があると考えられる。
- (4) 操縦者は、種子島に回航を続けることができない状況になった際、奄美大島の島陰に戻ったり、本船に備えた奄美大島付近の海図などを調べ、宇宿港など最寄りの港に入港していれば、本事故の発生を回避できた可能性があると考えられる。

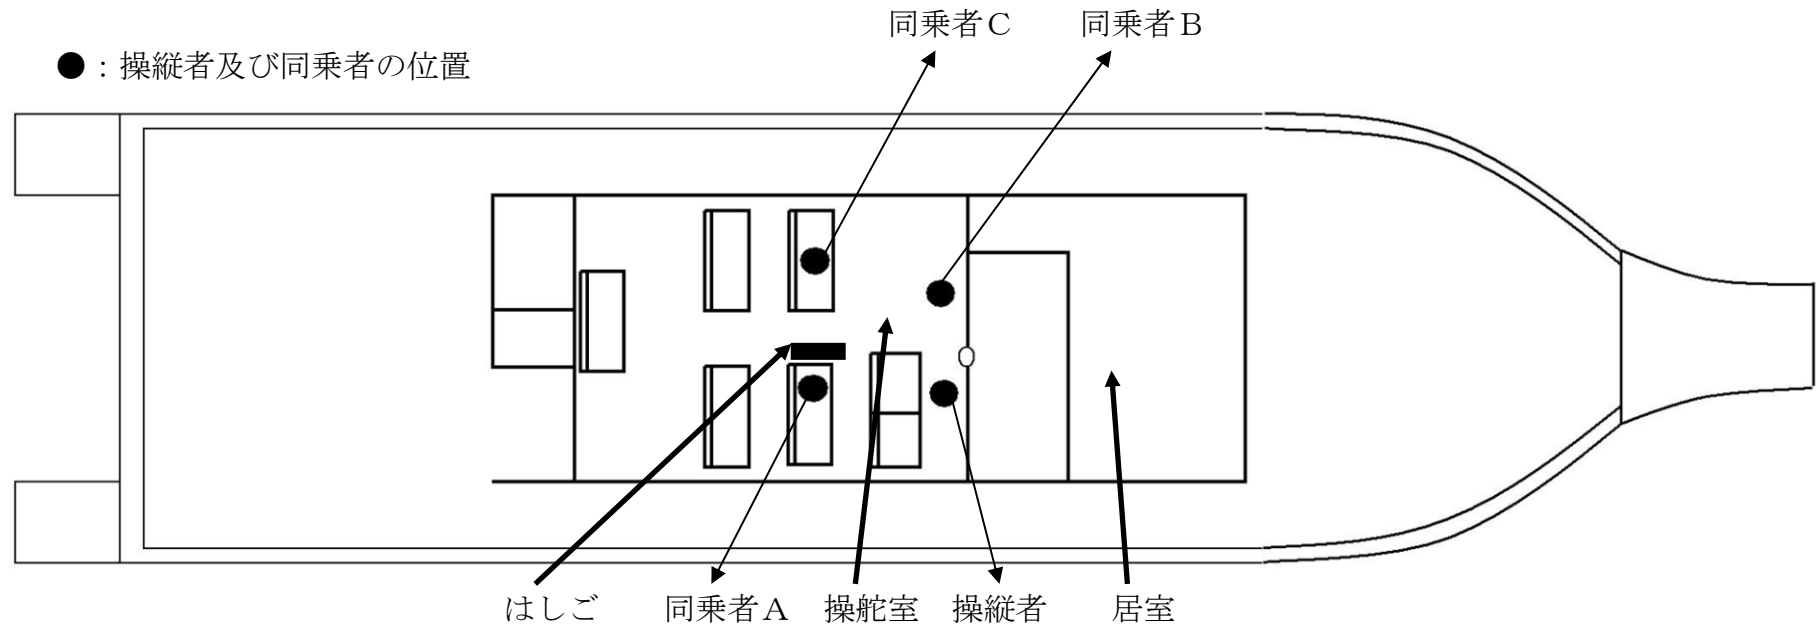
付図5 座席の配置及び着席状況

操舵室の左舷側最前列の座席に腰掛けていた同乗者Cは、船首の動揺により身体が宙に浮き上がったのち、座席の前の床に落ちて転がった。床に落ちたとき、左足に激痛を感じたので骨が折れたと思った。

同乗者Bは、大波が来るとの操縦者の叫び声で、舵輪の左側で中腰になって身構えていたところ、床に転がった同乗者Cが同乗者Bの脇腹に当たった。

同乗者Cは、操舵室の左舷側最前列の座席に腰掛けており、船首が本件大波の波頂に乗って波間に落下した際、身体が宙に浮いたのち、床に落ちた衝撃で左足関節内を骨折し、その後、転倒して約 1 m 離れたところで中腰になっていた同乗者Bの脇腹に当たり、同乗者Bが左第9肋骨を骨折したものと考えられる。

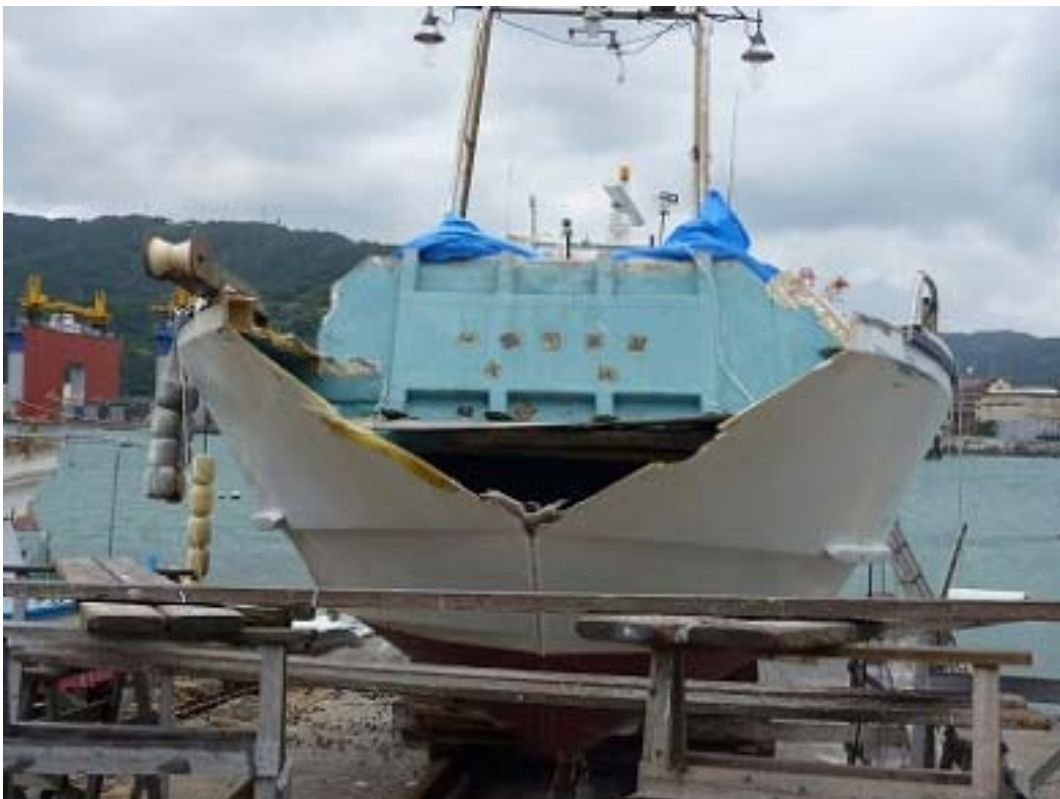
写真2 本船の外観（船首側）

えらぶG Tクイーンは、船首部先端が破損するなどの損傷を生じた。

操縦者及び同乗者Bの口述によれば、船首部先端が破断し、操舵室前面の窓ガラス3枚に破損、航海計器に濡れ損及び船尾船底に亀裂を生じた。

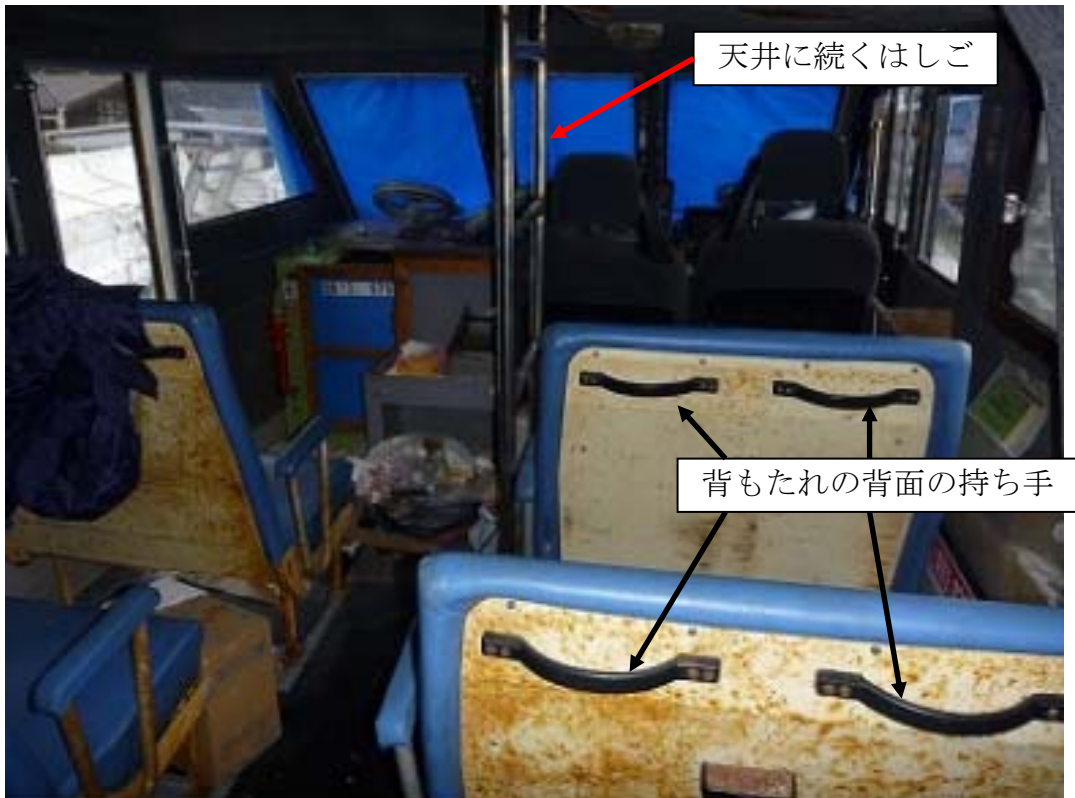
写真3 操舵室前部

本船の操舵室には、右舷側最前列に2人掛けの操縦席があり、その後方に2人掛けの座席が通路を挟んで両側に各2脚、後部中央に1脚設置されていた。座席は、背もたれの背面に持ち手が、通路側に肘掛けが取り付けられてあり、座面にクッションが詰められ、操縦席のみヘッドレストが備えられていた。操舵室前部の床面は、座席の下の床面より低かった。
