船舶事故調査報告書

船種 船名 漁船 第一広漁丸

事故種類 乗組員負傷

発生日時 平成22年9月26日 05時30分ごろ

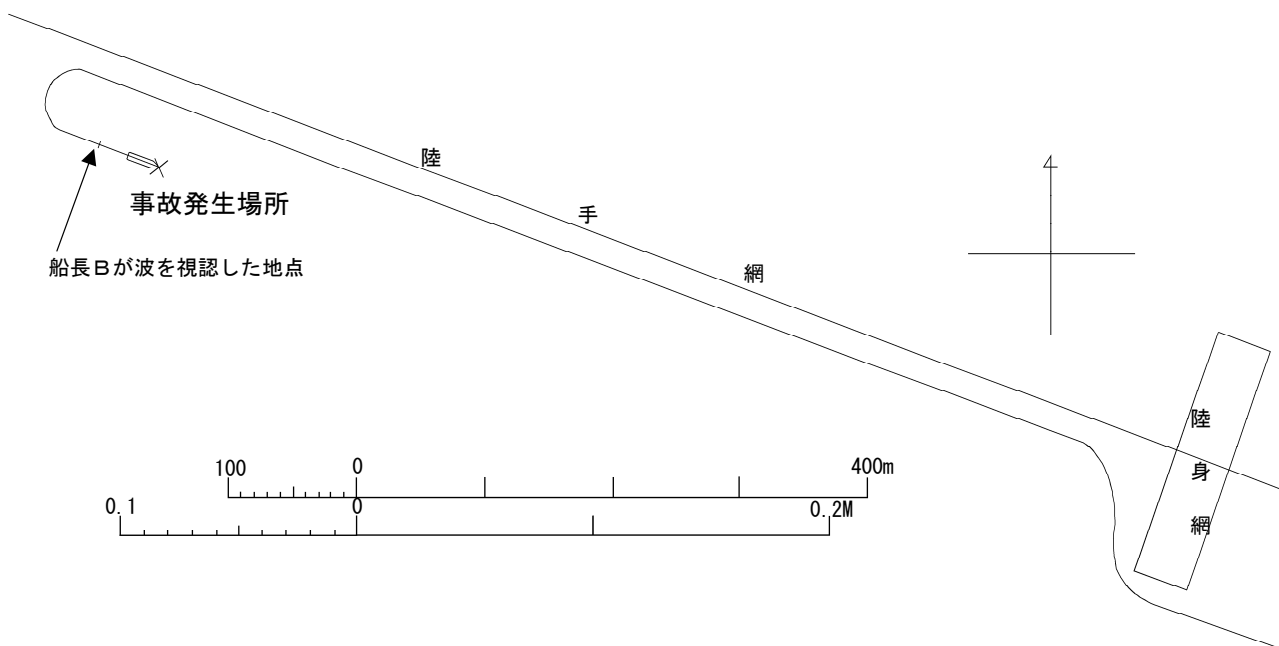
付図2 推定航行経路図

本船は、下船頭Aが操舵室で操船し、十勝港港口を通過後、自動操舵で針路を定置網Bの沖側南端付近に定め、約12ノット(kn)の速力(対地速力、以下同じ。)で航行し、05時25分ごろ、十勝港南防波堤灯台から024°(真方位、以下同じ。)4.1海里(M)付近に位置する定置網Bの南東端付近に達したところで操舵を手動に切り替えた。

操舵室内の下船頭A及び下船頭Bを除く7人全員は、定置網Bの状況を確認するため、見通しの良い前部甲板の船首側に移動し、船首右舷側の係船柱付近に立った船頭Bの手の合図に従って下船頭Bが本船の操船を行い、本船は東南東から西北西に向けて設置された定置網Bに沿って約10knの速力で西北西進した。

本船は、この頃、左旋回する前に船尾方からの波を受け、波は大きなものではなかったものの、波に乗った格好となったため、下船頭Bが減速したが、船丈の2～3倍分ほど陸寄りに流された。

下船頭Bは、船頭Bが出した手の合図について、「回頭して沖に向かえ」という意味だと判断して約4～5knの速力で左旋回し、定置網Bの状況を確認しながら航行しようと思い、定置網Bに沿うように東南東進して沖に向かおうとした。

下船頭Bは、左旋回後、舵を中央に戻して10秒ほど航行したとき、正船首方に本船の船丈の2倍くらいの距離(約50m)付近で高さ約3～4m、幅約30mにわたる波(以下「本件大波」という。)が、突然発生したのを視認した。

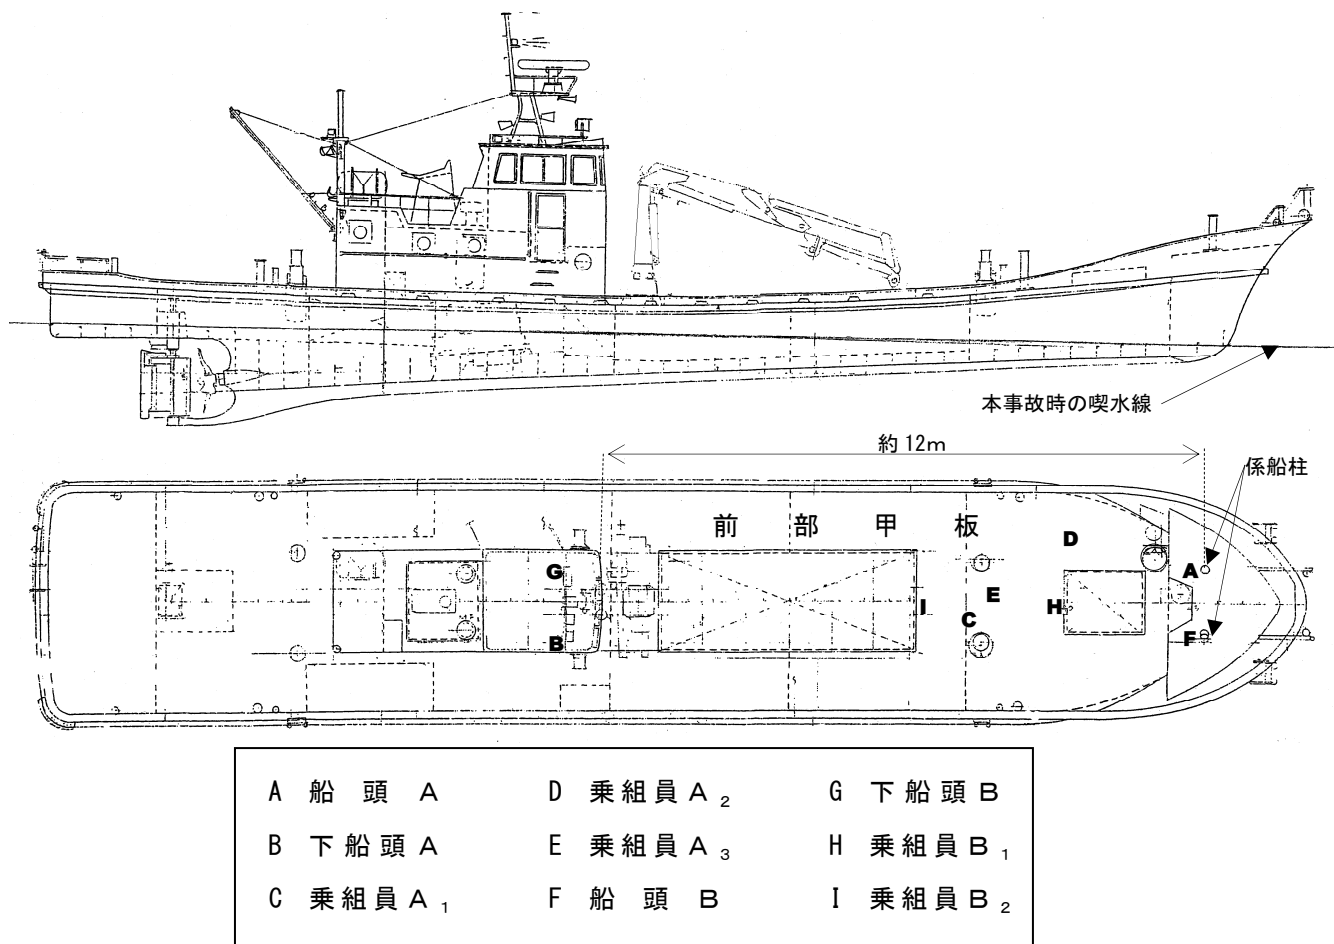
付図3 船体概要及び乗組員配置図

- (1) 乗組員7人は、前部甲板に立っていたところ、本船が本件大波を受けて船首が持ち上げられ、船首が海面にたたきつけられたときの衝撃で7人全員が転倒し、甲板上の構造物等で体を打って負傷した。船頭Bは、船首方に本件大波が発生するのを視認し、船を止めろ、つかまれという旨を叫んだ。船頭Aと船頭Bは、いずれも近くにあった係船柱につかまったものの、衝撃に抗しきれなかった。船体は、波によって船首が水平に対して45°程度の角度まで持ち上げられたように感じた。
- (2) 下船頭A及び下船頭Bは、下船頭Bが操舵室左舷側に、下船頭Aが操舵室右舷側にいずれも立っていたが、本事故時に受けた衝撃については、それ程強いと感じず、負傷することもなかった。また、下船頭A及び下船頭Bは、船首が波により持ち上げられた角度については、それほど大きいとは感じず、船首にいた乗組員は傾斜を大きく感じたのではないかと思った。
- (3) 甲板上にいた乗組員は、全員がゴム長靴を履き、救命胴衣を着用していたが、ヘルメットを着用していなかった。

- (4) 本事故発生当時、最も船首端近くにいた船頭A及び船頭Bの立ち位置から操舵室船首端までの距離は、約12mであった。
- (付図3 船体概要及び乗組員配置図、写真1 船体全景、写真2 前部甲板及び乗組員配置状況 参照)

本船は、船体中央部に操舵室を備えたアルミ軽合金製の定置網漁船であり、操舵室の船首側が前部甲板となっており、前部甲板後部にユニッククレーン及び魚倉を配置していた。ユニッククレーンは、本事故当時、固定されていた。

前部甲板には、係船柱及び揚網用ローラーのほかに船体動揺が生じた際に乗組員が体を支えることができる構造物はなく、甲板面は滑りやすいということはない。

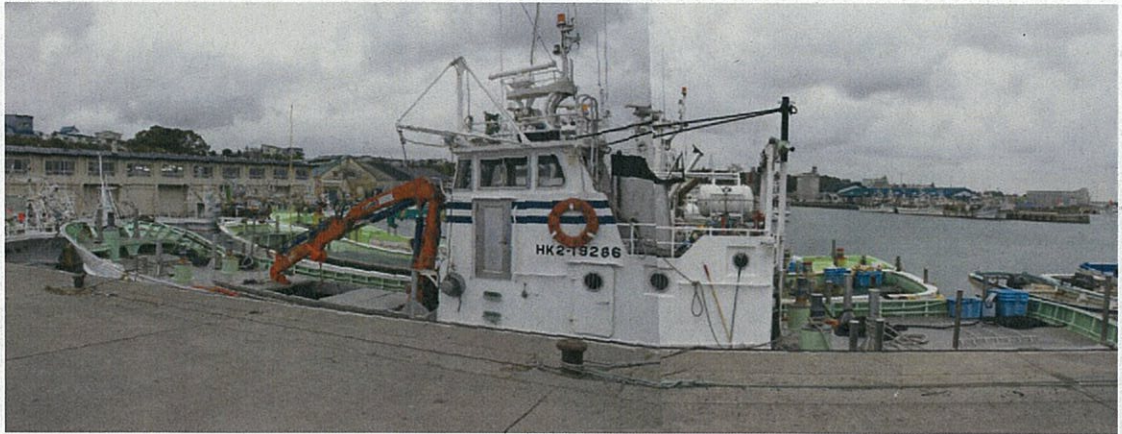
写真1 船体全景

船頭Bは、本船とB船が、ほぼ同じ型であったが、進水から20年以上経過したFRP船のB船と比べ、アルミ合金製である本船は軽量であるため、本船の方が速力があり、また、波によって船首が持ち上げられる率は高いと思った。

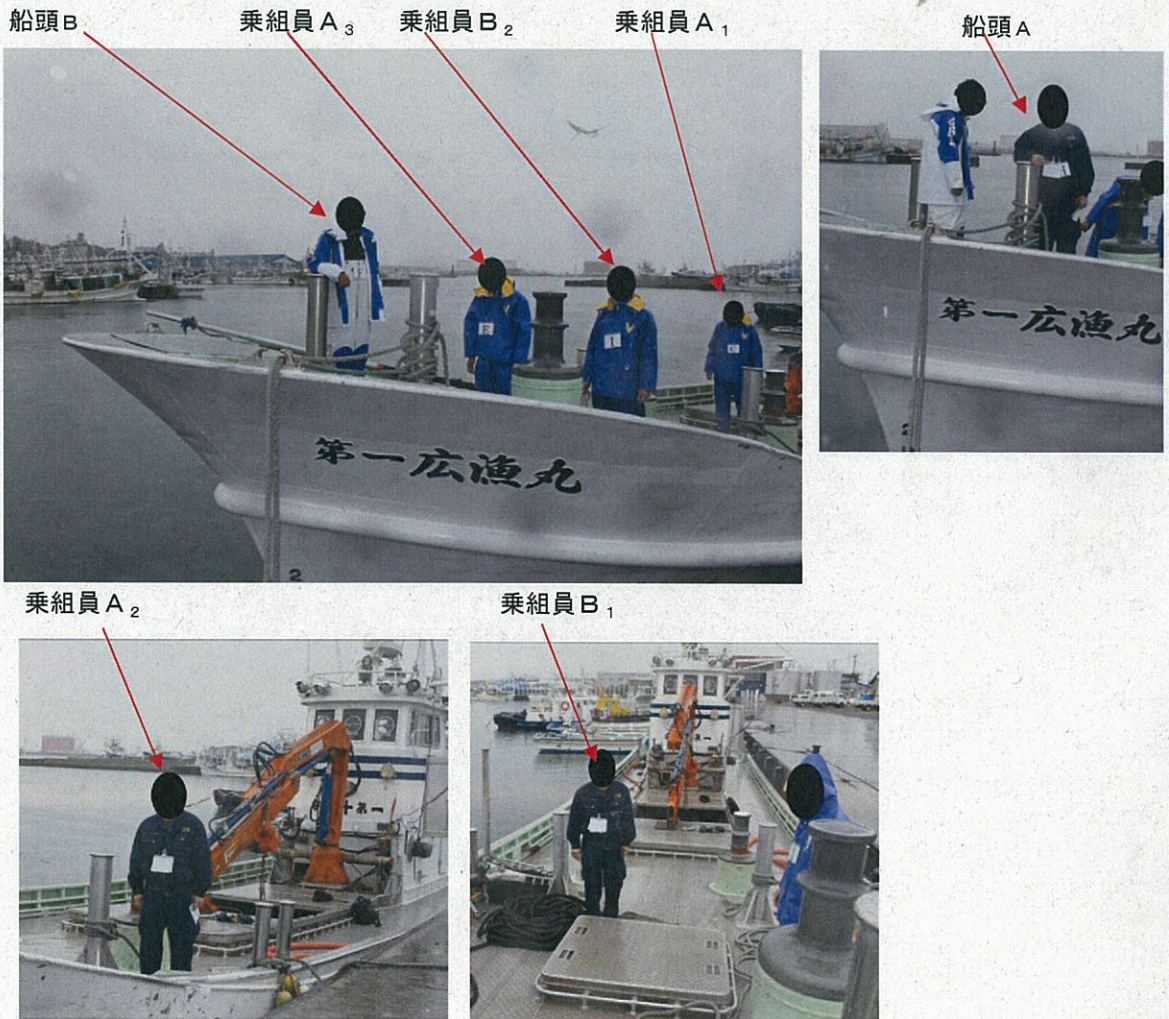
写真2 前部甲板及び乗組員配置状況

- (1) 乗組員7人は、前部甲板で立っていたところ、船頭Bが本件大波の発生を見て「つかまれ」などと発声し、船頭A及び船頭Bは付近の係船柱につかまったものの、他の5人は係船柱や揚網用ローラーにつかまることができなかった。前部甲板には、係船柱や揚網用ローラー以外につかまる物はなかつ
