# 船舶事故調査報告書

船種船名 砂利採取運搬船 第五順徳丸

船種船名 油タンカー 第一豊頭丸

事故種類 衝突

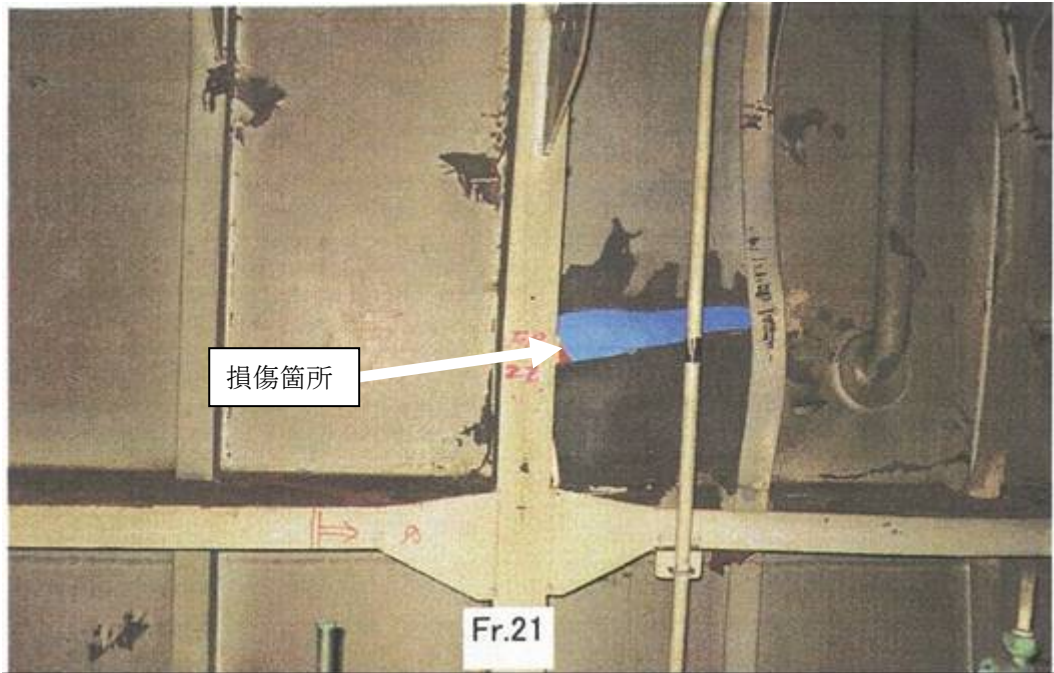
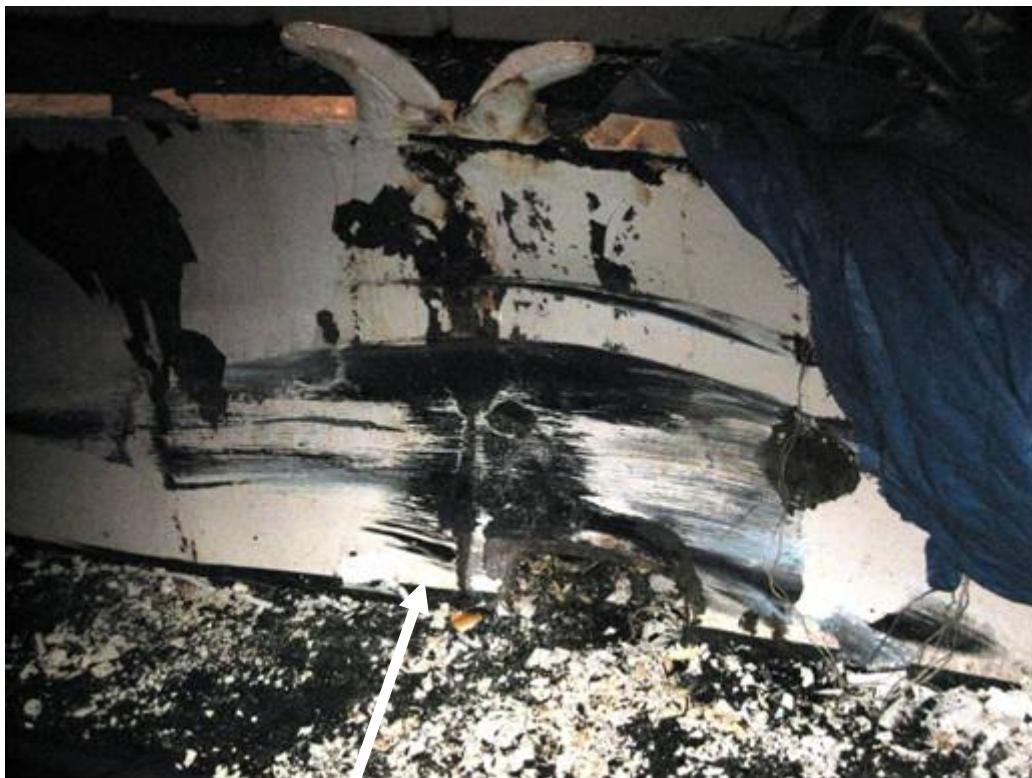
写真1 A船の損傷状況

船尾部右舷側外板に破口を伴う凹損、ブルワーク及び上甲板に凹損等を生じた。

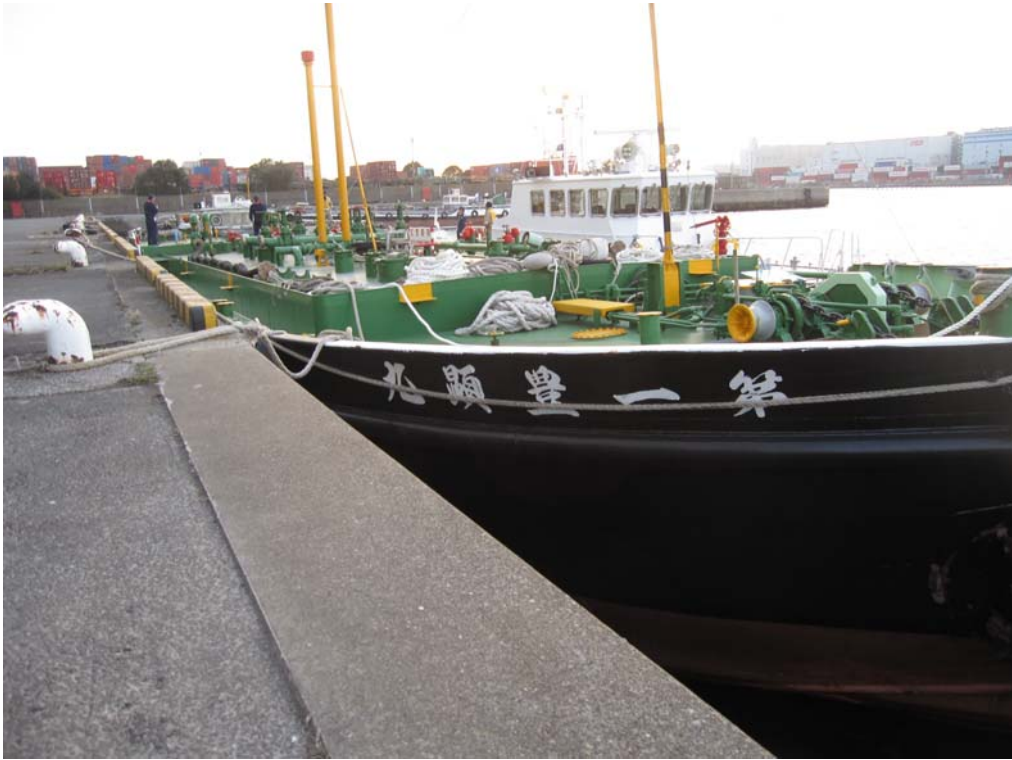
写真2 B船

船首部に凹損を伴う破口を生じた。
