船舶事故調査報告書

船種船名 旅客船 龍宮城

事故種類 乗組員死亡

発生日時 平成21年11月1日 19時35分ごろ

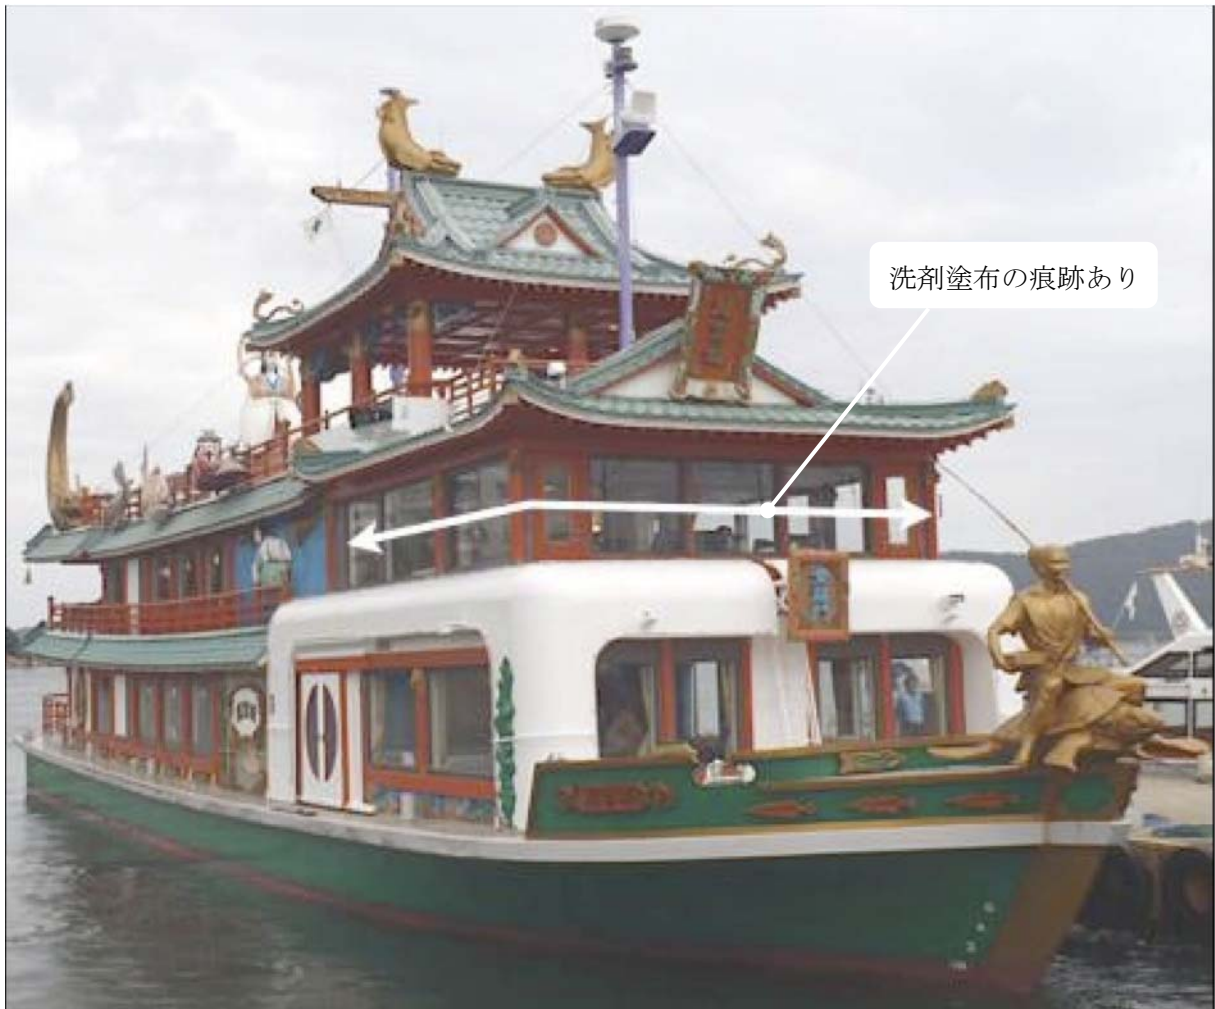
写真1 本船全景

本船は、上甲板のほぼ全部を1階客室が、遊歩甲板の大部分を2階客室が占めており、2階客室の前部が操舵室となっていた。1階客室の両舷側外部には歩行可能な張出し部分があったが、遊歩甲板は、2階客室がほぼ両舷一杯に設けられており、2階客室の前半部分は、1階客室部分の天井部が舷側に約40cm張り出しているのみであり（以下「1階張出し」という。）、2階客室の後半部分の両舷側外部には、欄干を模した装飾物が取り付けられていた。

1階張出しの上面には、外径約1.5cmのイルミネーション取付け用ワイヤ（以下「外縁部ワイヤ」という。）が、2階客室の窓際から約14cmのところから舷側に沿って張られていた。また、2階客室の各窓間にある柱から外縁部ワイヤまでの幅は約5cmであり、1階張出しの外縁部は、外縁部ワイヤの内側が平坦で、外縁部ワイヤの外側辺りから下方に向かって湾曲しており、海面から1階張出しまでの高さは約5mであった。

2階客室の上部は、外縁部が腕木^{うでぎ}ひさし（以下、単に「ひさし」という。）となった瓦屋根風の形状であり、張り出したひさしの先端下側に外径約1.5cmのイルミネーション取付け用ワイヤ（以下「ひさし部ワイヤ」という。）が張られていた。ひさしは、両舷側ともに1階客室両舷乗船口の真上に位置する2階客室窓部分で途切れていた。

本事故当時、船体は、洗剤塗布作業開始直前まで降っていた雨により濡れており、2階客室窓の同作業時の足場となる1階張出しの湾曲部も濡れていた。
