船舶事故調査報告書

船種船名 漁業調査船 若鷹丸

事故種類 乗船者負傷

発生日時 平成22年4月17日 06時55分ごろ

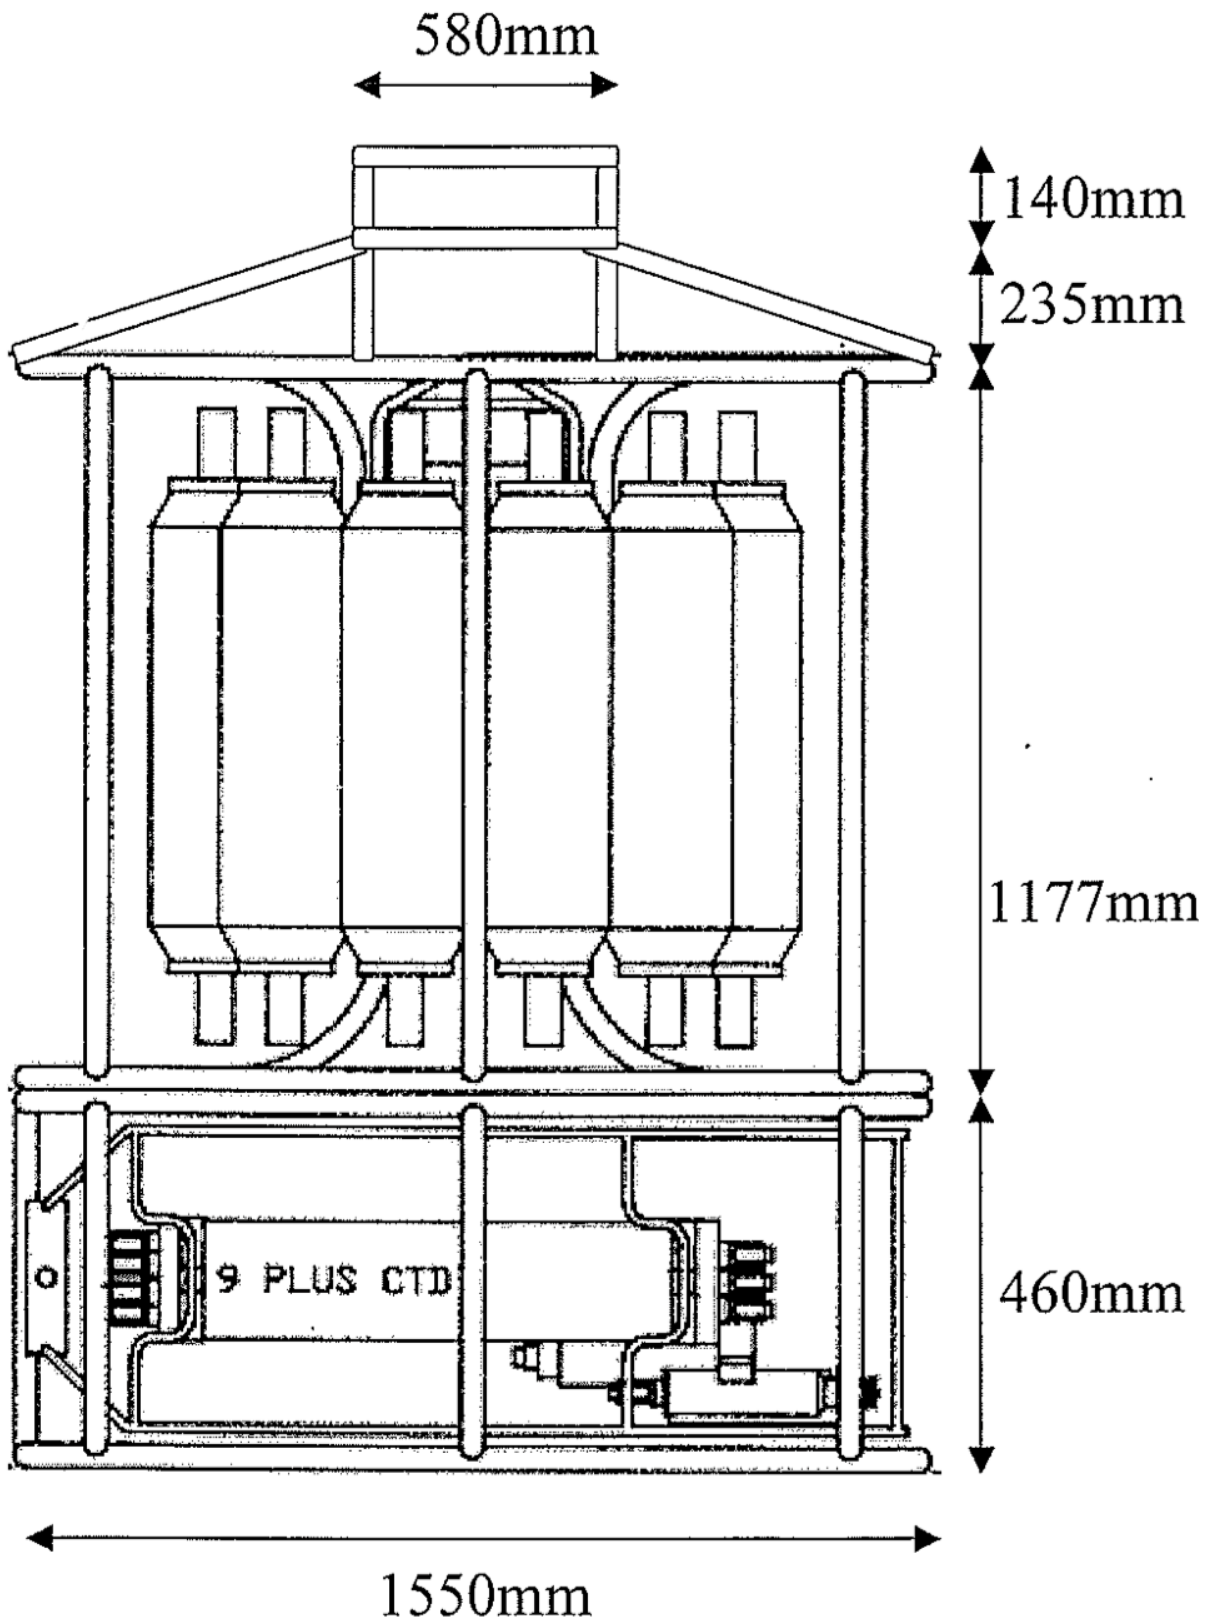
付図2 CTD

CTDは、高さ約2.01m、直径1.55mの円筒形の鋼製フレームの中に観測機器及び24本の採水器が取り付けられており、本件台車に載せてウェット研究室と作業甲板の間を移動できるようになっていた。

舷方向) 約1.0 mであった。本件台車上には、移動等の際にCTDが本件台車からズレ落ちないように高さ約16.5 cm、幅約6.5 cmのズレ防止爪が4か所に設置されていた。しかし、CTDの垂直方向への移動を防止する固定装置は、本件台車上にも作業甲板上にも設けられていなかった。

CTD下部のフレームは、本件台車上からはみ出した状態であった。

本船は、本事故を踏まえ、CTDの転倒防止対策として作業甲板上に4個のアイボルトを新設し、固縛用ベルトで甲板上にCTDを固定できるようにした。

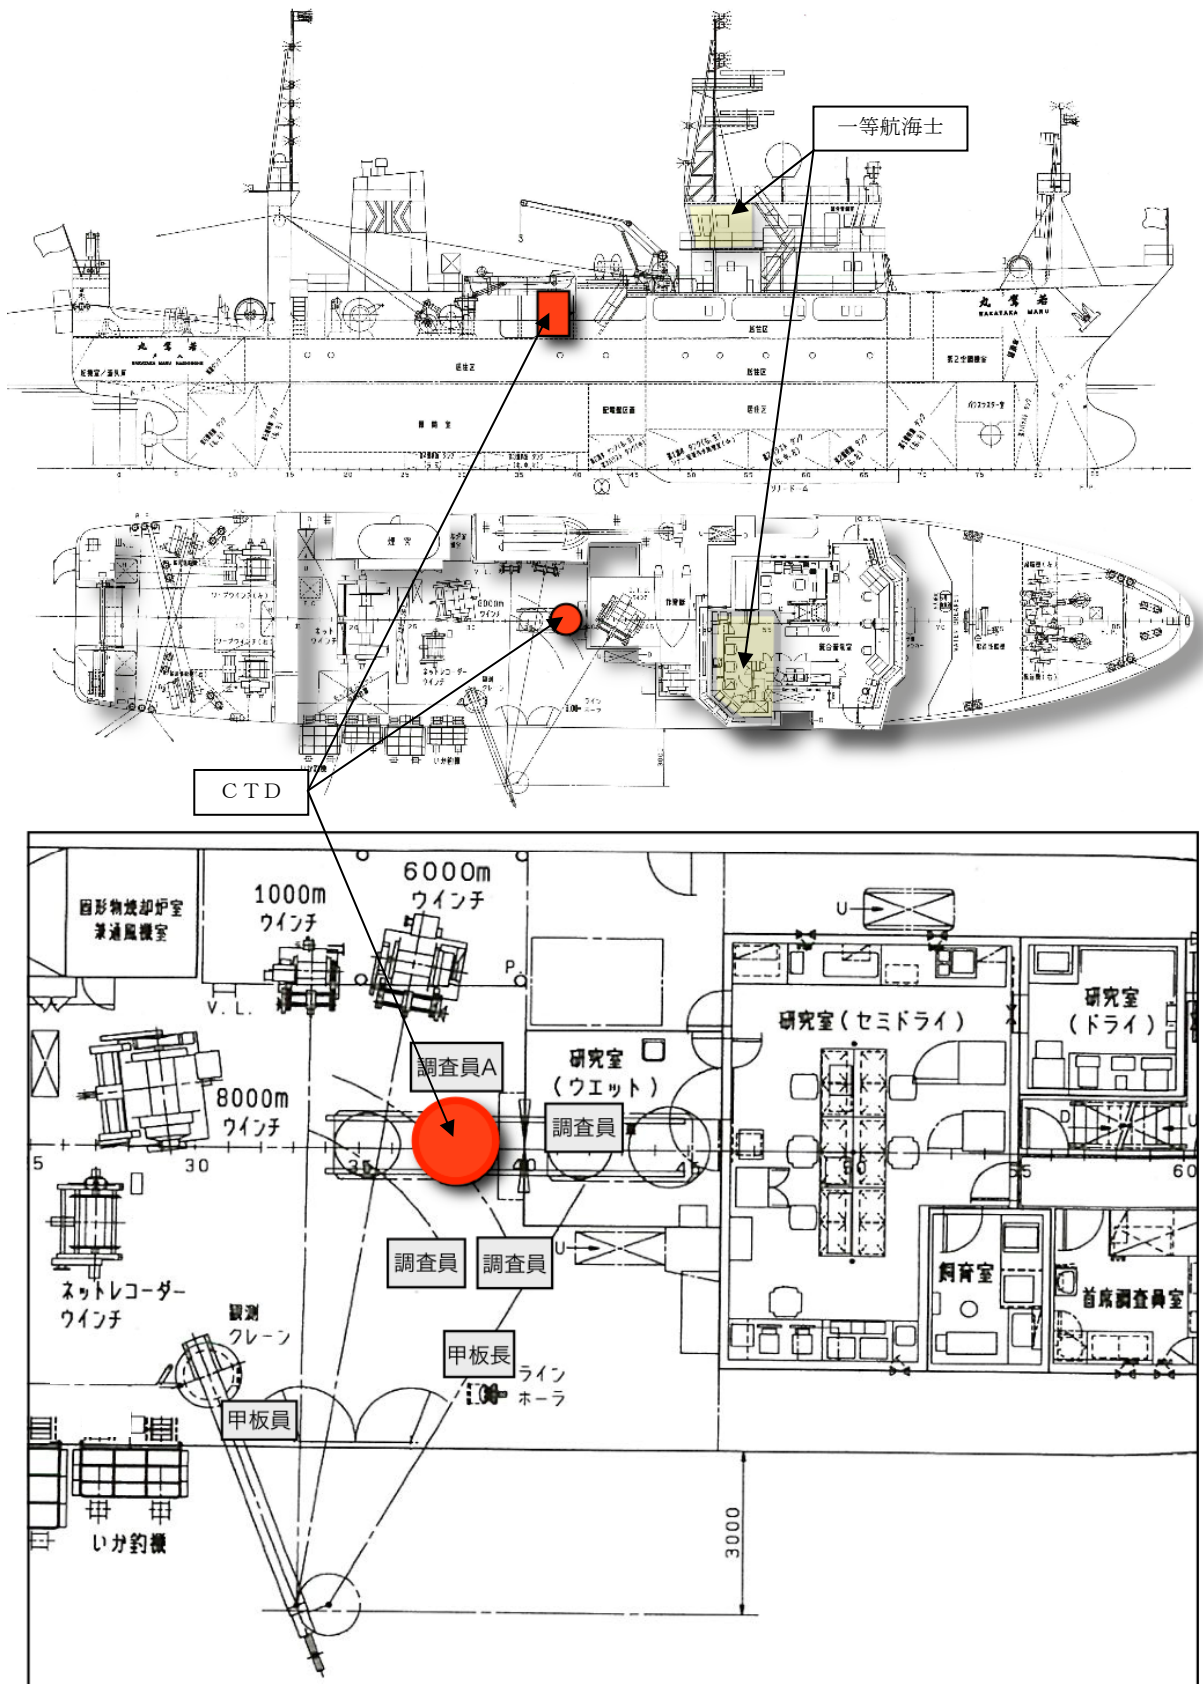
付図3 CTD及び人員配置

本船は、06時55分ごろ、右傾斜により本船左舷側のCTD下部フレーム(以下「CTD左舷側下部フレーム」という。)が本件台車から約5cm浮き上がった後、右舷側からの東南東の大波により本船が左傾斜し、CTD下部フレームが本件台車のズレ防止爪から外れ、CTDが左舷側に転倒してウェット研究室と6,000mウインチに挟まり傾斜した状態で止まった。

調査員Aは、CTDの左舷側に中腰で立ち、CTDの採水器内の海水を右手に持ったボトルで回収していたが、CTDが転倒する際、回収用のボトルを持った右腕がCTDのフレームに入り込んでしまい、体をかわすことができないまま、CTDに押しつぶされるようにウェット研究室と6,000mウインチの間の作業甲板に倒れ込んだ。

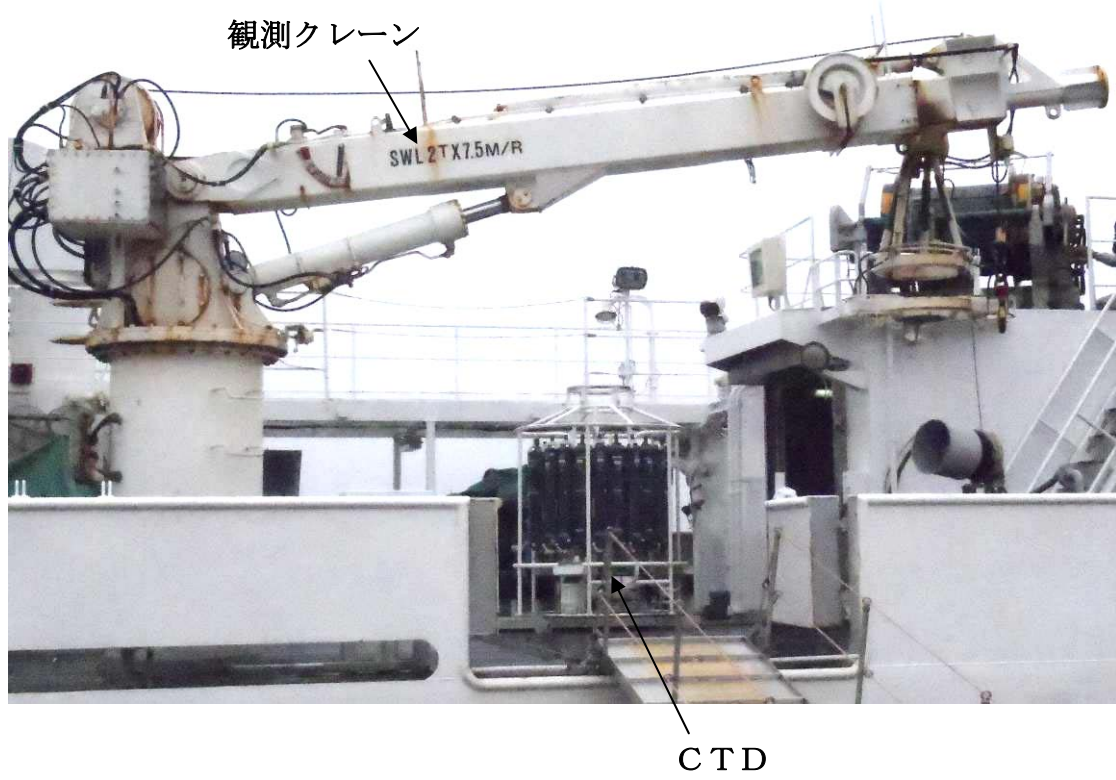
写真1 作業甲板

本船は、船楼甲板中央部に観測作業を行う作業甲板を設け、研究室として、作業甲板の船首側にCTDが格納されているウェット研究室、その船首側にかげ、セミドライ研究室、飼育室、ドライ研究室等が配置されていた。また、作業甲板には、左舷側に1,000mウインチ及び6,000mウインチが、右舷側に観測クレーンが配置され、観測装置の振出し用として作業甲板の右舷側ブルワークに扉が設けられていた。

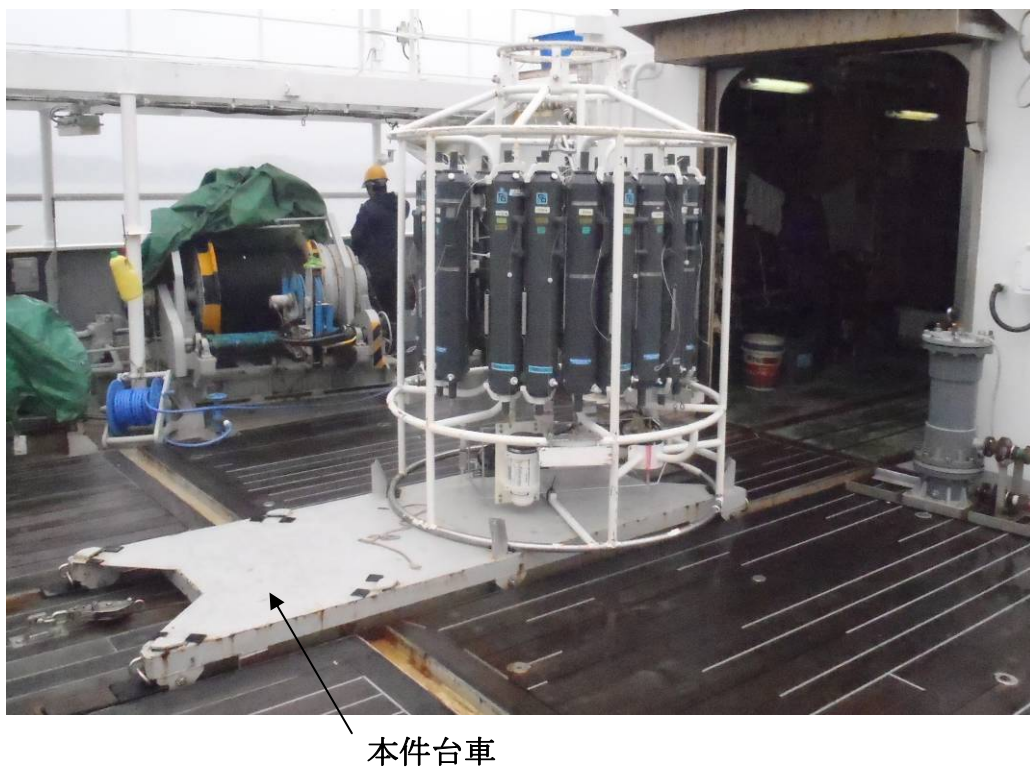
写真2 CTD設置状況

また、本件台車にCTDを載せた際、CTD下部フレームは、左右両端が本件台車からはみ出しており、船体傾斜の状況によっては、転倒しやすい状態であった。

また、平成22年8月24日、本船において実施する調査業務に関して役割ごとの手順及び各手順の注意事項を定めた「調査作業手順書」を作成し、CTDを船内へ揚収した際、作業甲板上に固縛する旨を規定した。

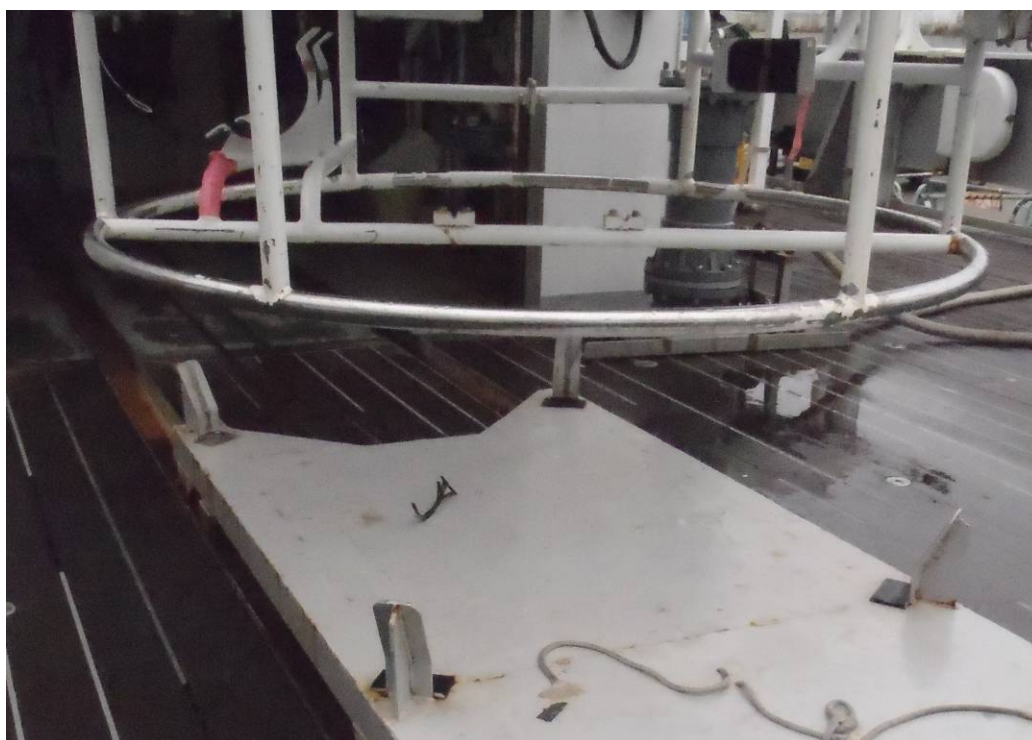
写真3 ズレ防止爪

(2) 本件台車には、CTDを載せた際、水平方向のズレ落ちを防止するズレ防止爪が4か所に設置されていたが、垂直方向への移動を防止する固定装置は、本件台車にも甲板上にも設けられていなかった。

CTDが、本船の左舷への傾斜により左舷方に転倒したのは、本船が右舷に傾斜した際にCTD左舷側下部フレームが本件台車から浮き上がった後、本船の左舷への傾斜によりCTD下部フレームが本件台車のズレ防止爪から外れたことによるものと考えられる。
